HAVERI

SE-GOE

Cessna U 206 F

UTREDNINGSRAPPORT SE-GOE 6/80

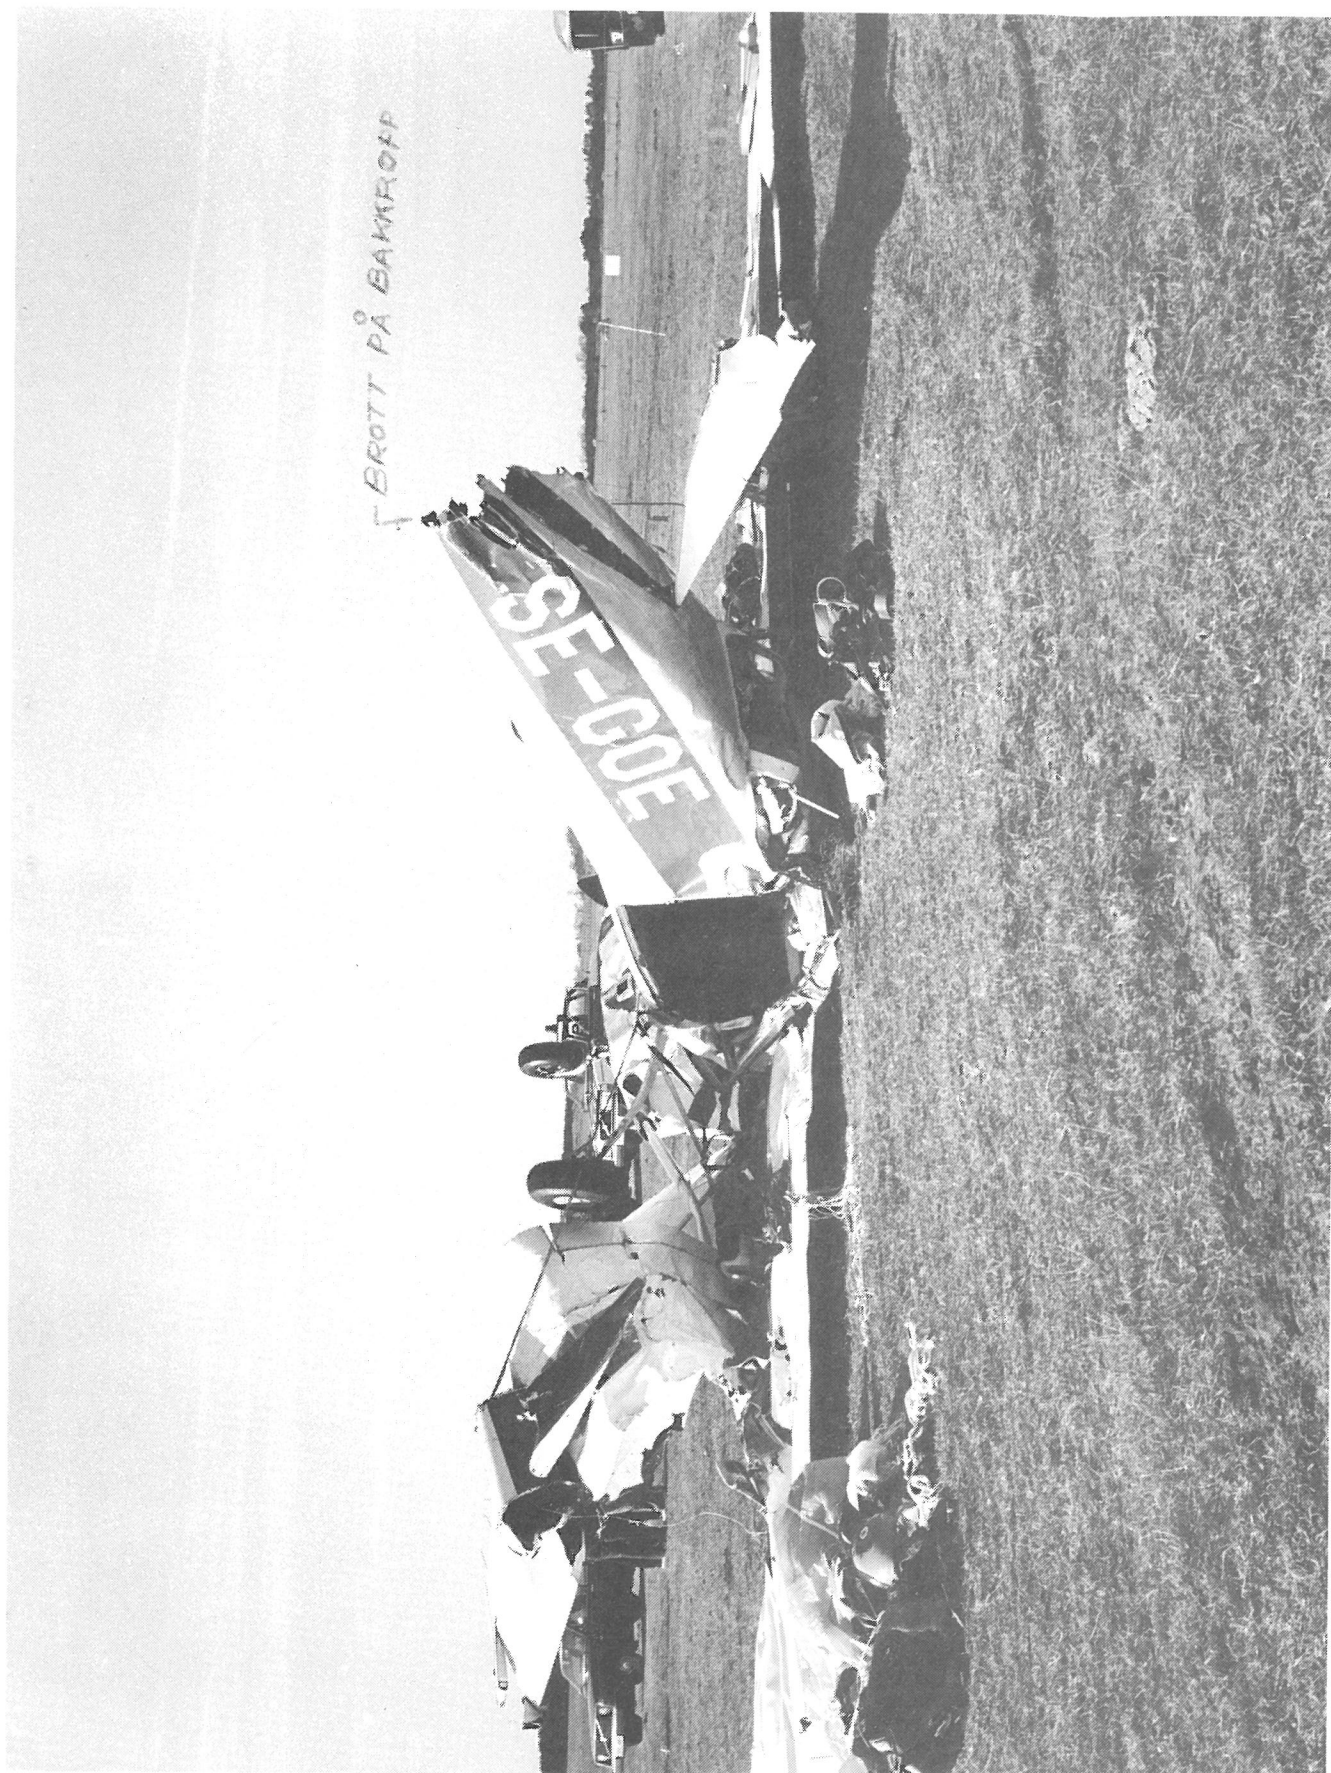
Undersökningen av flygplansvraket visade att flygplanets bakkropp hade brutits av vid stabilisatorns och fenans framkanter (Bild 1). Nitraden på höger sida i kroppsskarven vid stabilisatorns framkant hade slitits

Bild 1. Flygplansvraket.

sönder i riktning bakåt/nedåt. Nitarna hade slitits ur nithålen. Därefter hade plåten på kroppens vänstra sida framför nitraden slitits av.

Stabilisatorns högra framkant bar märken i färgen efter friktionsuppvärmning där en fallskärm hade glidit mot stabilisatorn. Märken efter friktionsvärme från fallskärm fanns också på höger höjdroderändas hornbalans. Hornbalansen hade böjts nedåt av fallskärmen.

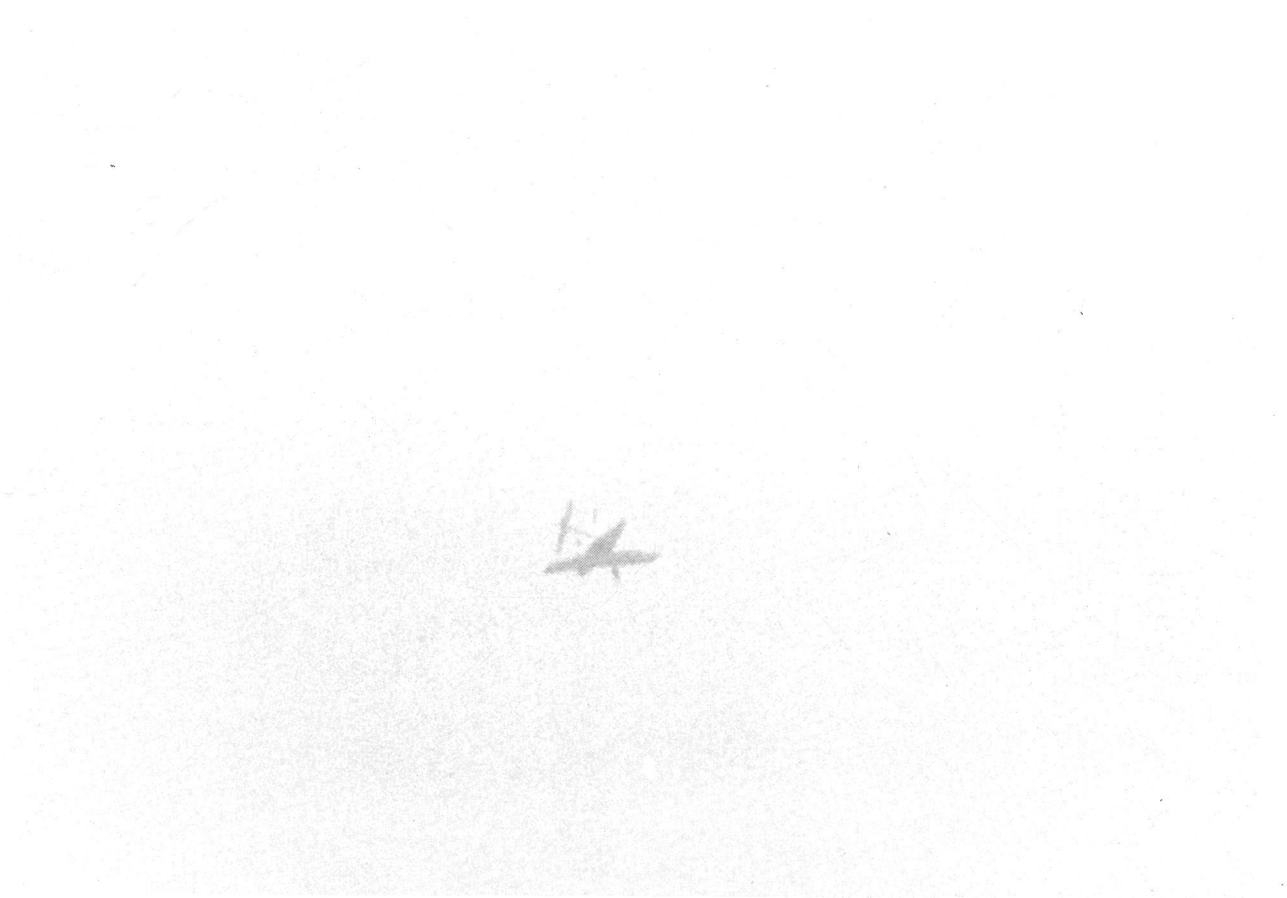
När flygplanets stjärtparti bröts av blev det hängande i höjd- och sidroderlinorna. Linorna skar upp en skåra i flygplankroppens undersida fram till passagerarkabinen. Därigenom blev stjärtpartiet hängande i linorna ovanför flygplanet under ryggsinen. Detta framgår även av foto taget under haveriförloppet (Bild 2).

Bild 2. Flygplanet under haveriförloppet.

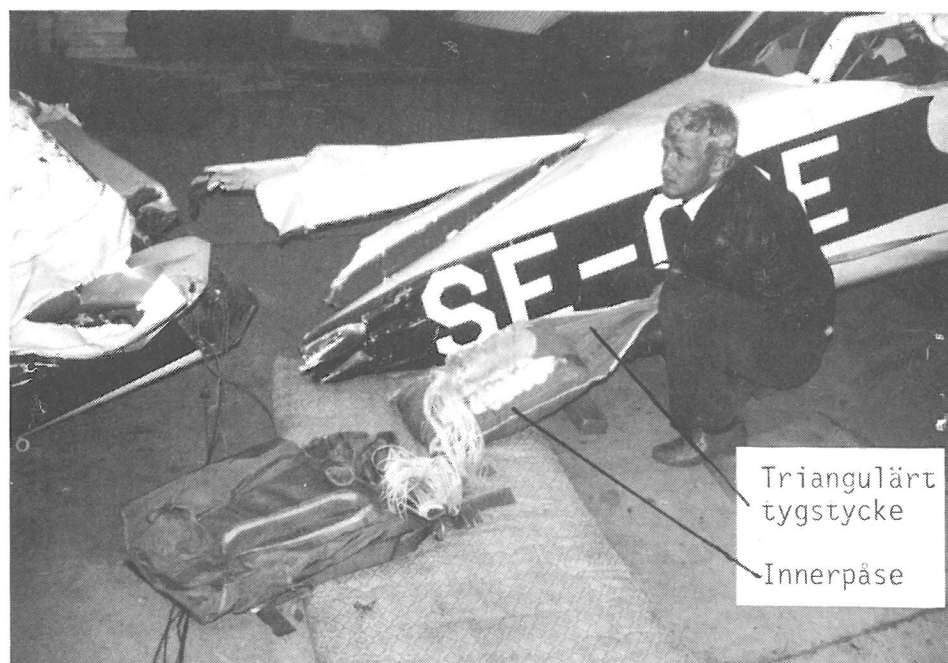
Fallskärmen var packad i en s k innerpåse. Utlösningens linans längd var justerad så att innerpåsen slets ut ur ytterpåsen omedelbart framför stabilisatorns framkant. Denna justering av linan var gjord för att förhindra att innerpåsen slog i stabilisatorn om den skulle börja stiga uppåt under utsprånget. Lasten från utlösningens linan till innerpåsen gick via ett triangulärt tygstycke (Bild 3).

Bild 3. Fallskärm. Innerpåse vid sträckt utlösningens linan.

- Innerpåsens deltaformade tygstycke vid anslutningen till utdragsremmen alstrar vid fartvindsanblåsning lyftkraft. Detsamma gäller den relativt breda utdragsremmen. Den alstrade lyftkraften bringar systemet att tumla inom en relativt vid sektor. Tumlingen kan medföra att delar av systemet främst bärlinor utlöses för tidigt och kommer i kontakt med t ex flygplanets höjdstyrverk.
- Arrangemang för fixering av packfodralets sidoflikar (klina brott-trådar i stället för sprintar i låskoner) kan medföra ofrivillig

SHK har erfarit att DFU provat ny typ av innerpåse för automatfallskärmar. Den nya innerpåsen är försedd med fyra elastiska klaffar (insydda resårer) vilket visat sig ge ett mera styrt utlösningförlopp efter fallskärmslinornas sträckning än tidigare. Dessutom har det triangulära tygstycket tagits bort. Dessa ändringar liksom att packhöljets sidoflikar tillsluts med sprintar (ej brottråd) i låskonerna avses införas genom DFU försorg.
