R A P P O R T D ' E N Q U E T E

concernant l'accident survenu
le 20 décembre 1980 près de Eclose, France
à l'avion PA-30, HB-LAC

établi par
MINISTERE DES TRANSPORTS
INSPECTION GENERALE DE L'AVIATION CIVILE
ET DE LA METEOROLOGIE
Bureau Enquêtes-Accidents
Paris/France

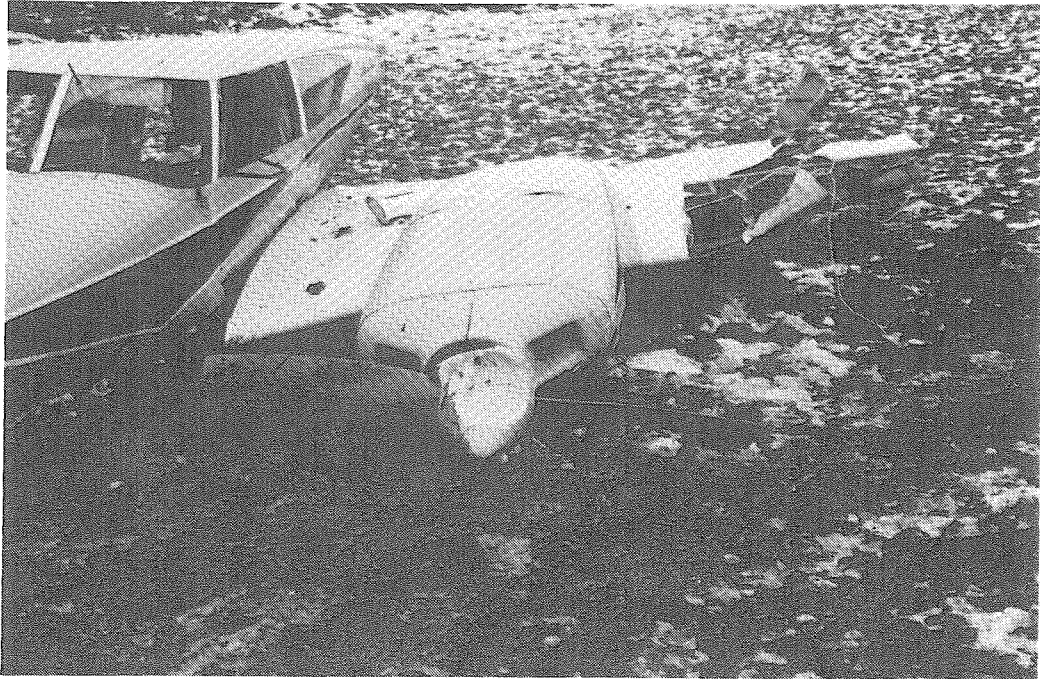
ELEMENT PRINCIPAL DE L'EPAVE (repère a)

- divers débris légers de revêtement (repère e) ;
- la partie principale de l'épave (repère a) ; elle comprend la partie intérieure de l'aile gauche avec le moteur et son hélice, tout l'avant du fuselage et la partie centrale rompue au niveau du bord de fuite des ailes, l'aile droite moins quelques éléments de structure arrachés par le moteur lors de son détachement en vol ; les trois parties du train d'atterrissage repliées vers la droite et vers l'arrière (surtout l'avant et le principal droit) montrent que cet élément de l'épave est arrivé au sol train sorti en virage vers la gauche (vrille lente confirmée par les témoins) ; les volets sont rentrés.

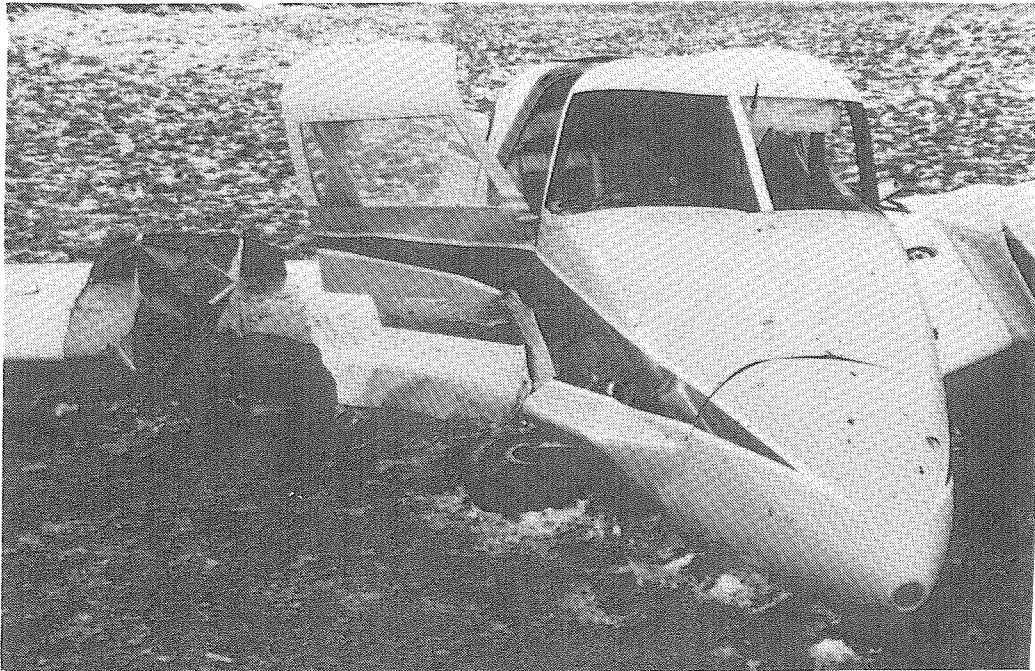
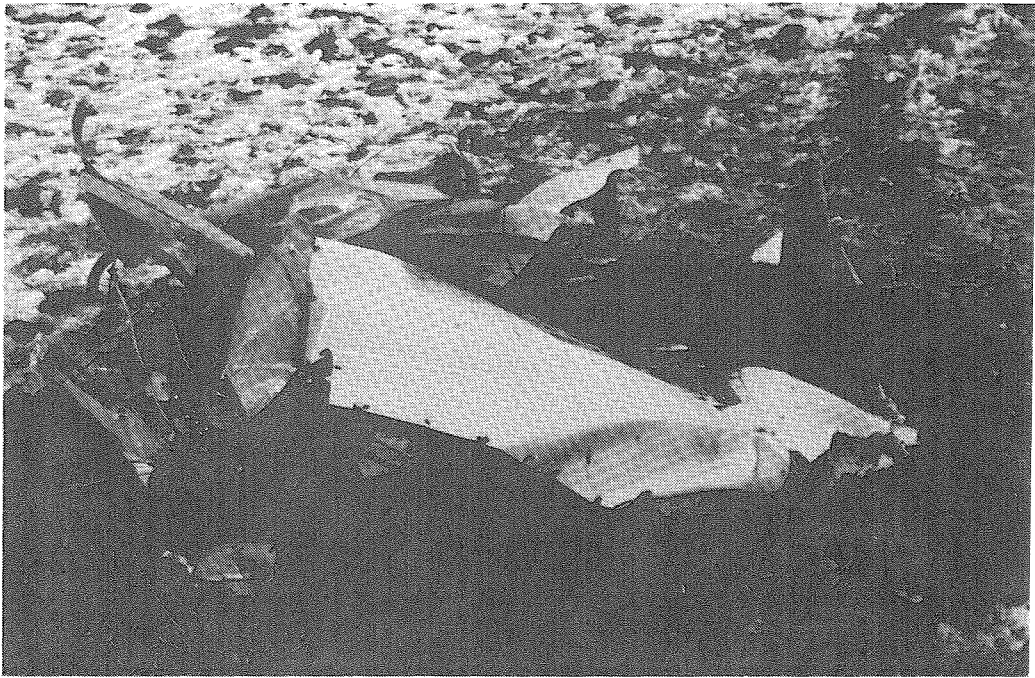
MOTEUR DROIT (repère b)

- l'ensemble hélice/bati-moteur de droite (repère b) arraché de la structure de l'aile par basculement vers la droite et vers le bas.

Certains témoins ont observé le détachement du moteur droit pendant la vrille (position 3, 8, 10) puis la rupture de l'empennage vertical et du tronçon arrière du fuselage. Ces ruptures étaient la conséquence des efforts de lacet apparus sur l'empennage vertical au départ du moteur droit, entraînant une flexion à droite de la dérive puis la rupture par inertie (vers la gauche) de la partie arrière du fuselage.

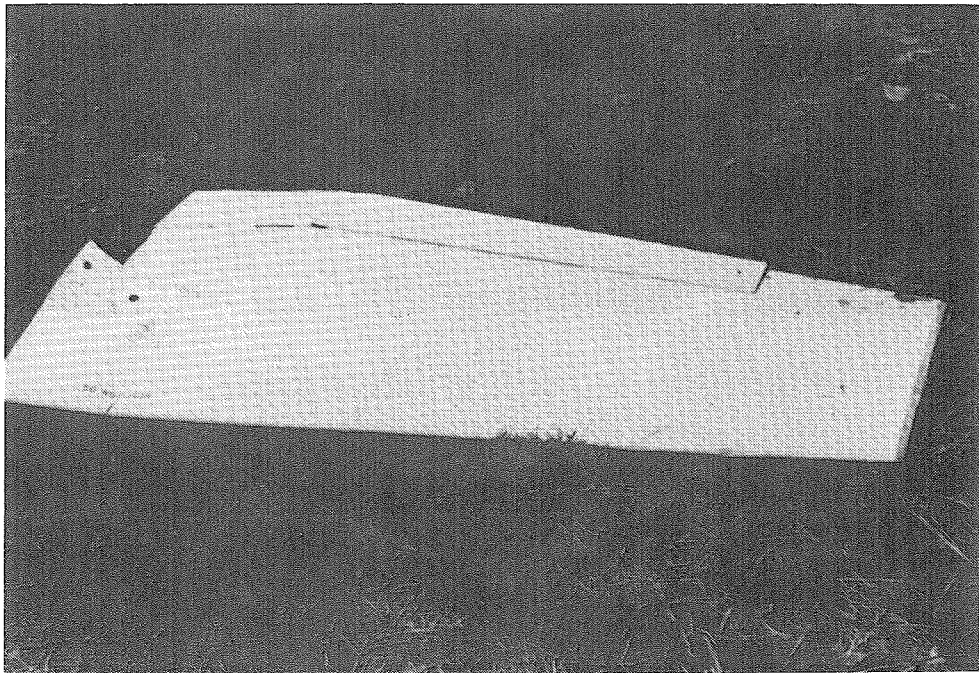
EMPENNAGE HORIZONTAL GAUCHE (repère c)

- la majorité de l'aile gauche extérieure au moteur (repère d) ; son examen montre qu'elle s'est rompue en flexion vers le haut avec torsion en incidence croissante ;
- les deux demi-empennages horizontaux de type monobloc (repère c), assez rapprochés et une partie de l'aileron de l'aile gauche avec son contrepoids ; l'examen des éléments d'empennage montre qu'ils se sont tous deux rompus en flexion vers le haut. De plus, il portent des traces de peinture rouge arrachée aux logos des deux faces de la dérive verticale. La partie gauche comporte une marque

La rupture des deux demi-empennages horizontaux de type monobloc par repliage sur l'empennage vertical ne peut se produire que sous un effort à piquer excessif, conséquence soit d'une position en piqué vol dos, soit d'une réaction incontrôlable du pilote.

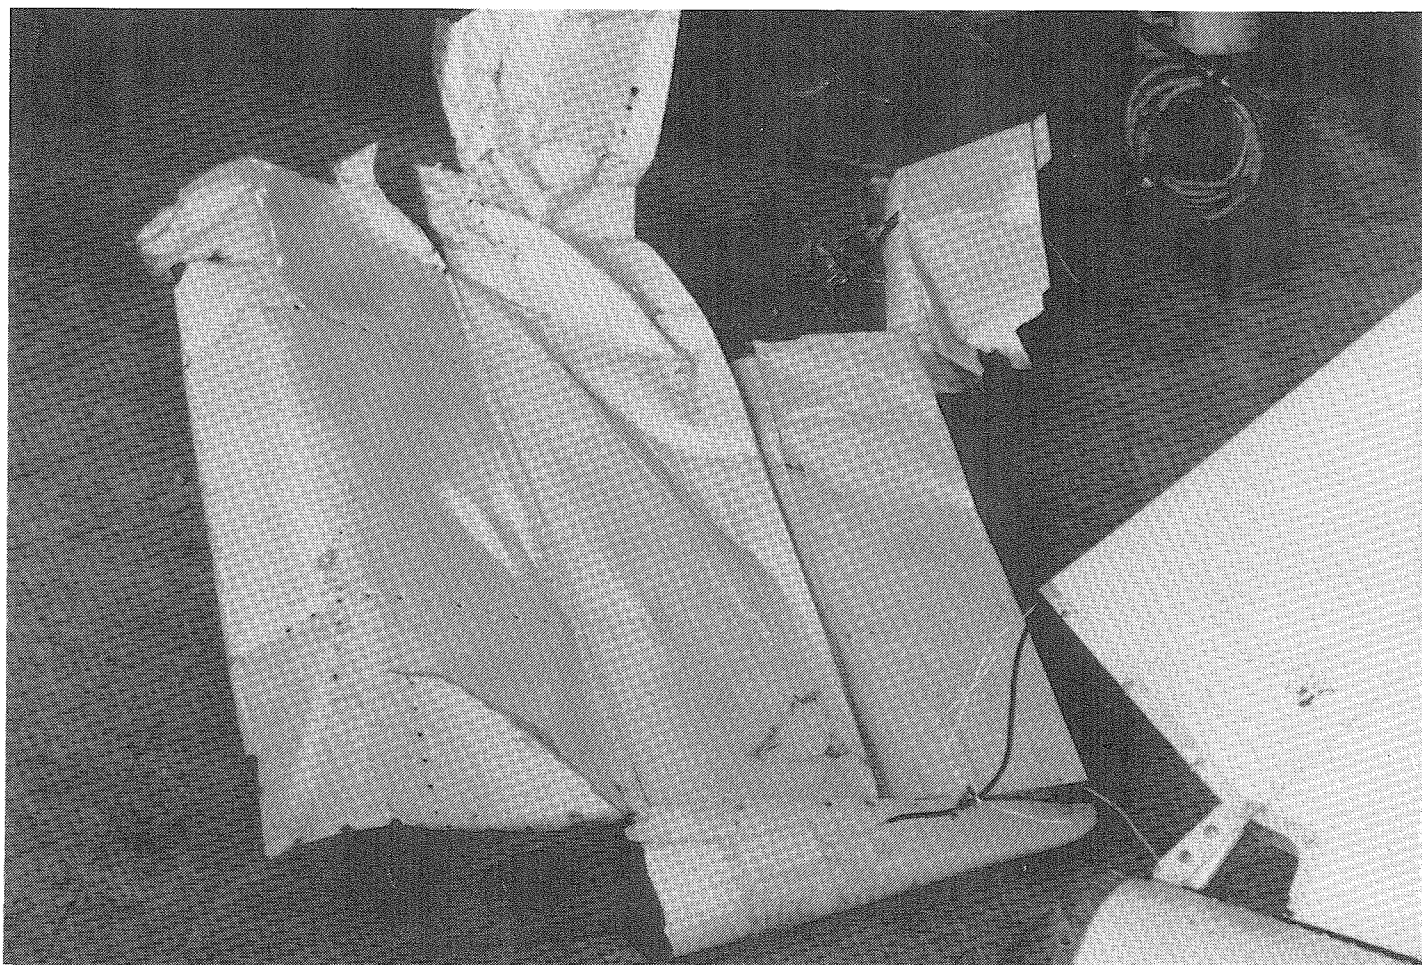
*EXTREMITE DE L'AILE GAUCHE ET ELEMENT SEPARÉ
DE L'AILERON AVEC SON CONTRE POIDS*

La rupture de l'aile extérieure gauche avec désolidarisation d'une partie de l'aileron avec son contrepoids n'a pu se produire que sous un effort violent en roulis à droite à grande vitesse, peut être avec un peu de facteur de charge positif, dépassant les efforts limites de calcul de l'appareil.

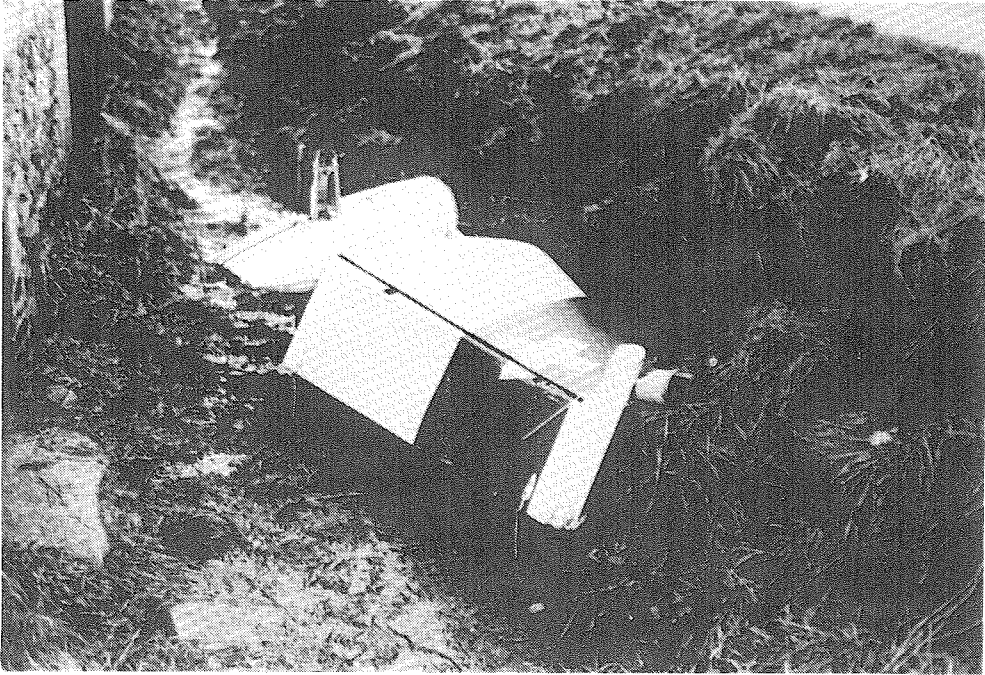
EMPENNAGE VERTICAL (repère f)

- le tronçon arrière du fuselage (repère g) compris entre les ailes et les empennages, séparé de la partie centrale par flexion vers la gauche ;
- l'empennage vertical complet (repère f) séparé du fuselage arrière par flexion vers la droite ;
