# Schlussbericht der Eidgenössischen Flugunfall-Untersuchungskommission

des Flugzeuges Fairchild Swearingen SA-227 AC HB-LNB

Crossair AG

vom 8. Januar 1982

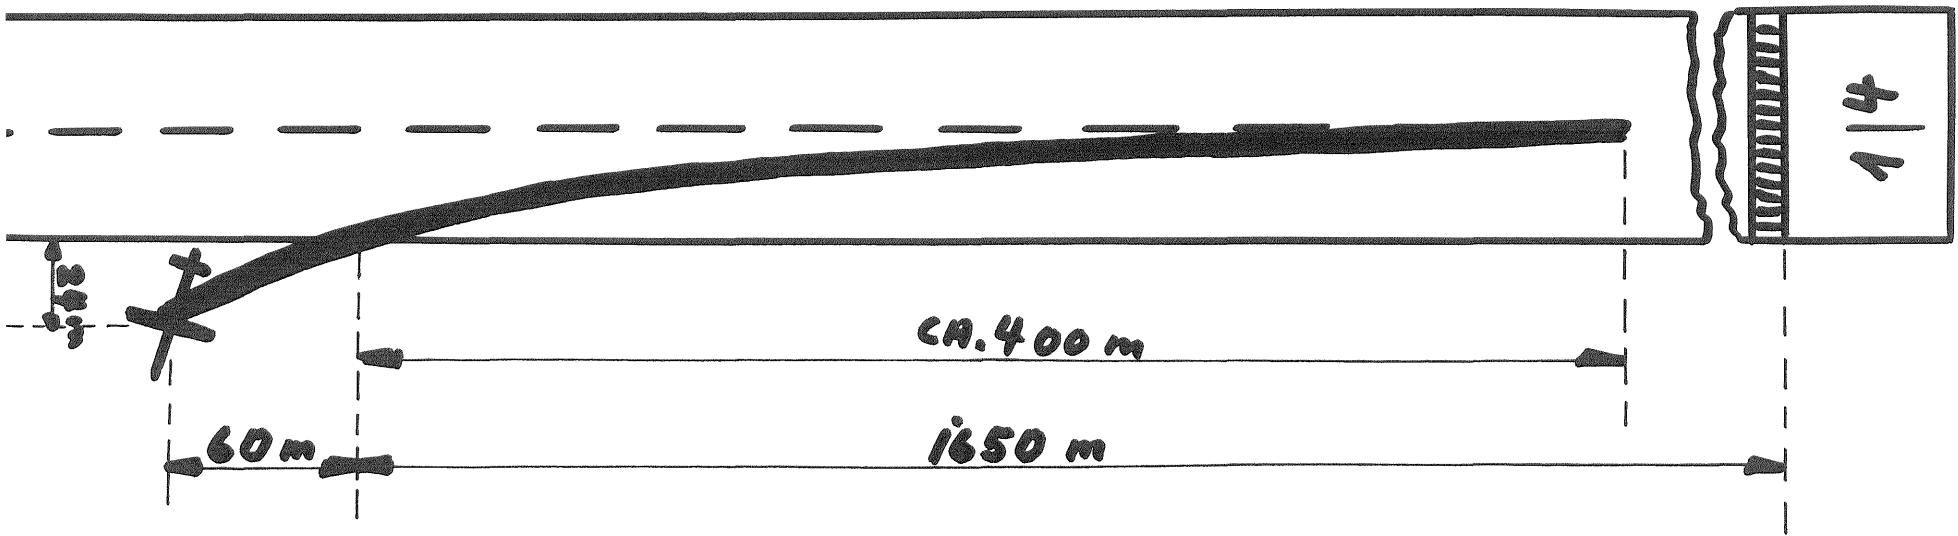
SPURENVERLAUF

- Nach Aussagen der Besatzung (es stehen keine Flugdatenschreiberaufzeichnungen zur Verfügung) begann das Flugzeug ca drei Sekunden nach dem Aufsetzen des Bugfahrwerkes langsam nach links auszubrechen. Der Kommandant versuchte, diese Tendenz zu korrigieren, indem er nebst Seitenruder rechts am rechten Triebwerk volle Schubumkehr (reverse) gab. Diese Korrekturmassnahmen konnten aber nicht verhindern, dass das Flugzeug ca 1650 m nach der Landeschwelle der Piste 14 den linken Pistenrand überrollte. Nach einer weiteren Rollstrecke von ca 60 m in der aufgeweichten, verschneiten Wiese kam das Flugzeug, ca 24 m (linkes Hauptfahrwerk) vom linken Pistenrand entfernt und ca 70° von der Pistenachse nach links abgedreht, beschädigt zum Stillstand. Es brach kein Feuer aus.

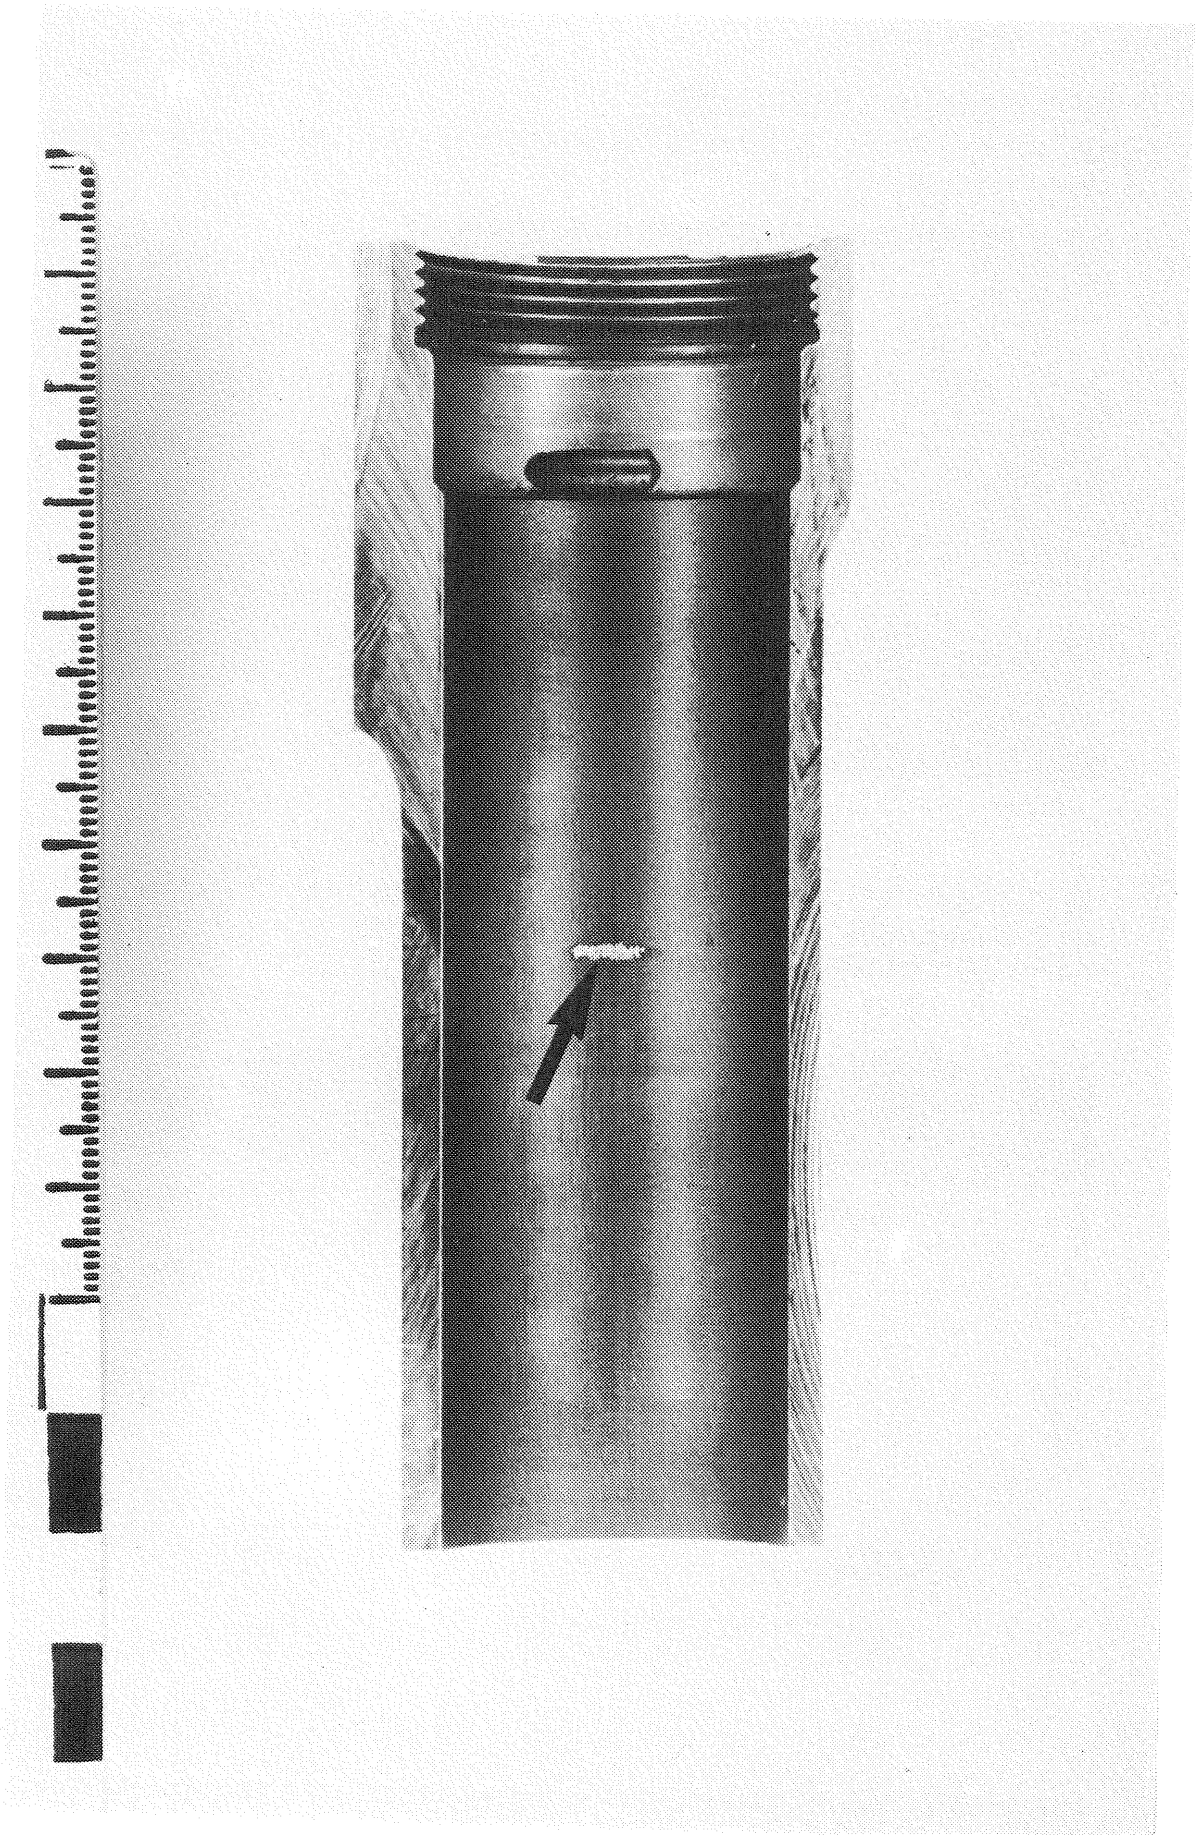
## LINKER BETAETIGUNGSZYLINDER

Beim linken Betätigungszyylinder fehlte auf der Lauffläche ein Stück Oxidschicht (Beilage 3). Dieses löste sich ab (gemäss Gutachten der Gruppe für Rüstungsdienste GRD, chemisch-technische Materialuntersuchung - Beilage 4), weil:

"Der Defekt am vorliegenden Zylinder ist auf eine qualitativ schlechte Oxidschicht (Hartoxidschicht) zurückzuführen. Schlecht ist die Schicht, weil der Grundwerkstoff aus der hochfesten Legierung 7075 entweder

- .. An der Ventilhülse, in der sich der Kolbenschieber befindet, wurden bei allen Querbohrungen verschieden grosse Brauen festgestellt, die von der Bearbeitung herrühren und nicht entfernt worden waren. Bei solchen Brauen besteht die Gefahr, dass sie sich abtrennen und den nur von einer Feder bewegten Kolbenschieber in einer Zwischenposition temporär festhalten können.
- .. Am linken der beiden Betätigungszyylinder, deren Innenwandung mit einer ca  $20\mu$  m starken Oxidschicht überzogen ist, fehlt an einer Stelle (Beilage 3) die Oxidschicht.

➔ = FEHLEN DER OXYDSCHICHT

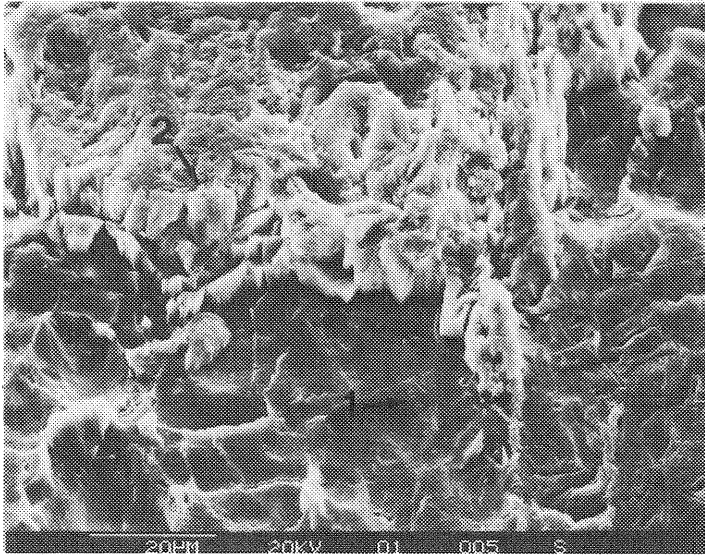
30756

Bei der Fehlerstelle ist die Oxidschicht bis auf den Grundwerkstoff abgelöst (Foto 30756).

REM-Aufnahme

Rand Fehlerzone

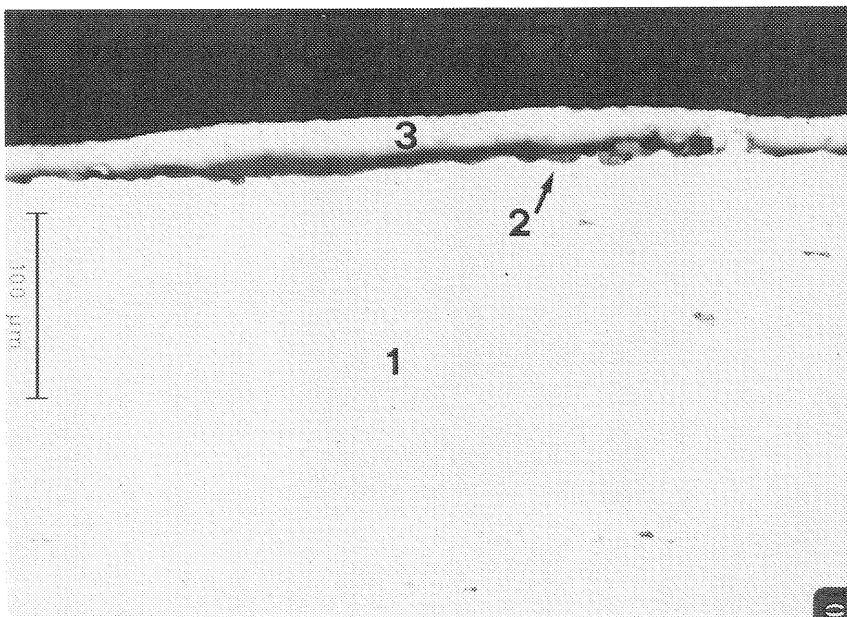
30757

Im Längsschliff (Foto 30757) durch diese Zone sieht man deutlich, dass nur noch vereinzelte Reste der einst vorhandenen Oxidschicht sichtbar sind. Die Oxidschichtdicke beträgt 20  $\mu\text{m}$ .

Mikrolängsschliff  
durch Fehler

Die Schicht ist an dieser Stelle abgesplittert, da sie von zahlreichen Fehlerstellen (Inhomogenitäten) durchsetzt ist.

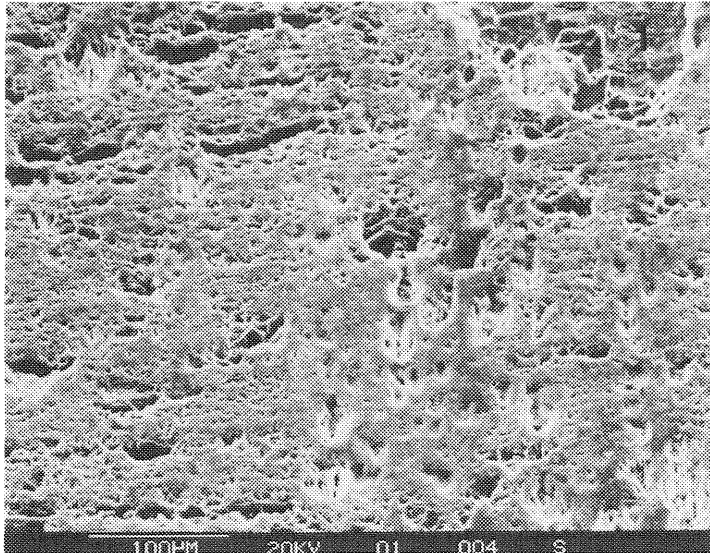
30755

Untersucht man die angeblich intakte Oxidschicht im Bereich des Fehlers, so stellt man fest, dass auch diese von sehr vielen kleinen Fehlerstellen (Löchern) durchsetzt ist.

Bei diesen Fehlern handelt es sich um längsorientierte Grübchen, Löcher, bzw. Schichtunterbrüche, wie sie normalerweise in einer qualitativ guten Schicht nicht vorkommen.

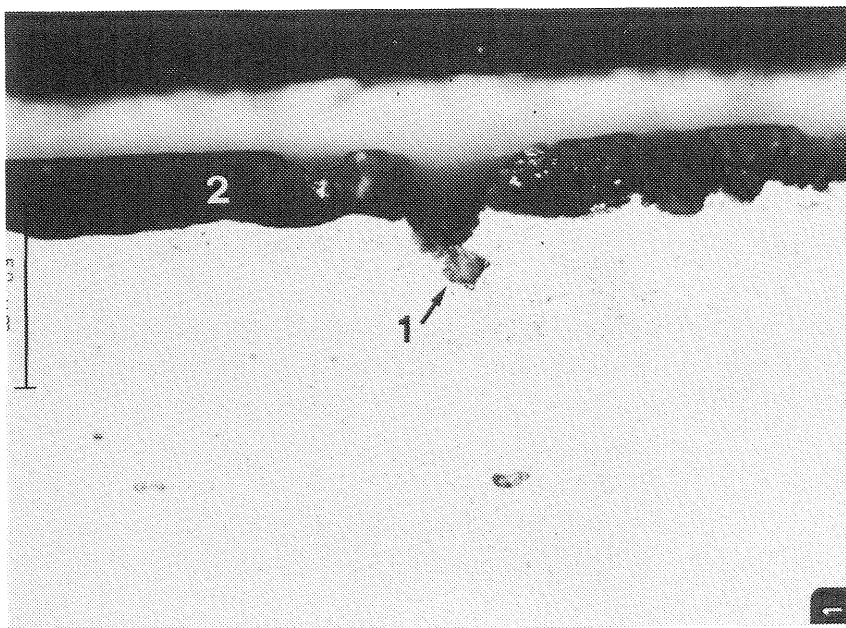
30758

Mikrolängsschliff  
durch fehlerhafte  
Oxidschicht

Im Mikrolängsschliff sind diese Fehler deutlich ersichtlich. Ueber einer im Grundmaterial liegenden Vertiefung ist ein Schichtunterbruch vorhanden.

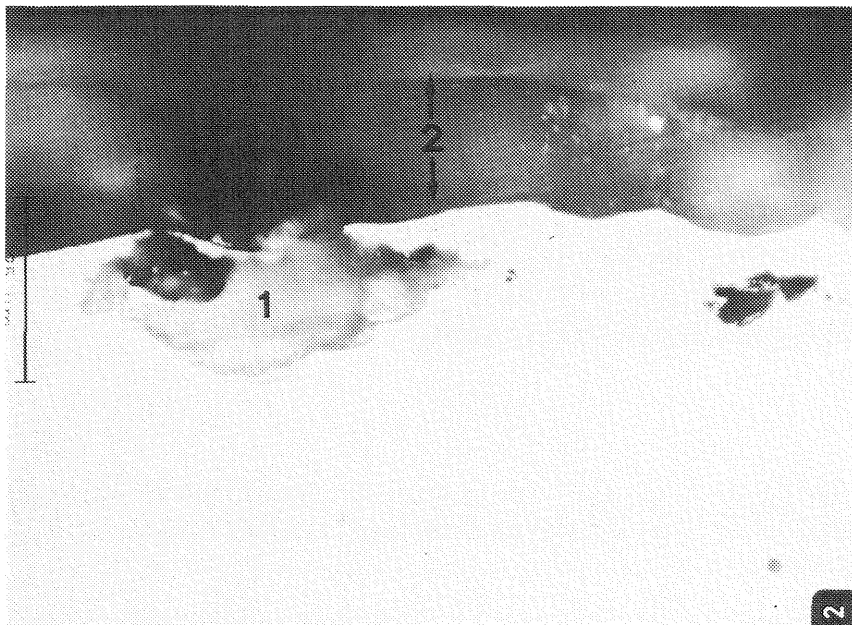
30759

Mikrolängsschliff  
durch Fehler im  
Grundwerkstoff

Dass diese Fehler bereits vor der anodischen Oxidation vorhanden waren, beweist die Aufnahme 30759.

Auch in den Fehlerstellen (Kavernen) im Grundwerkstoff ist Oxidschicht vorhanden.

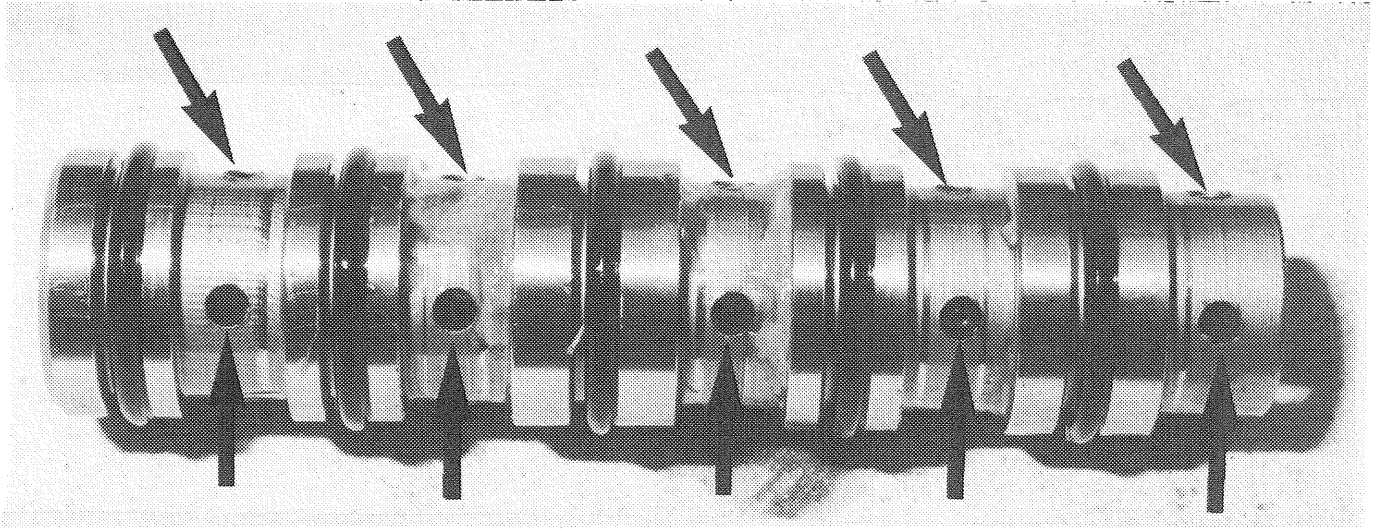
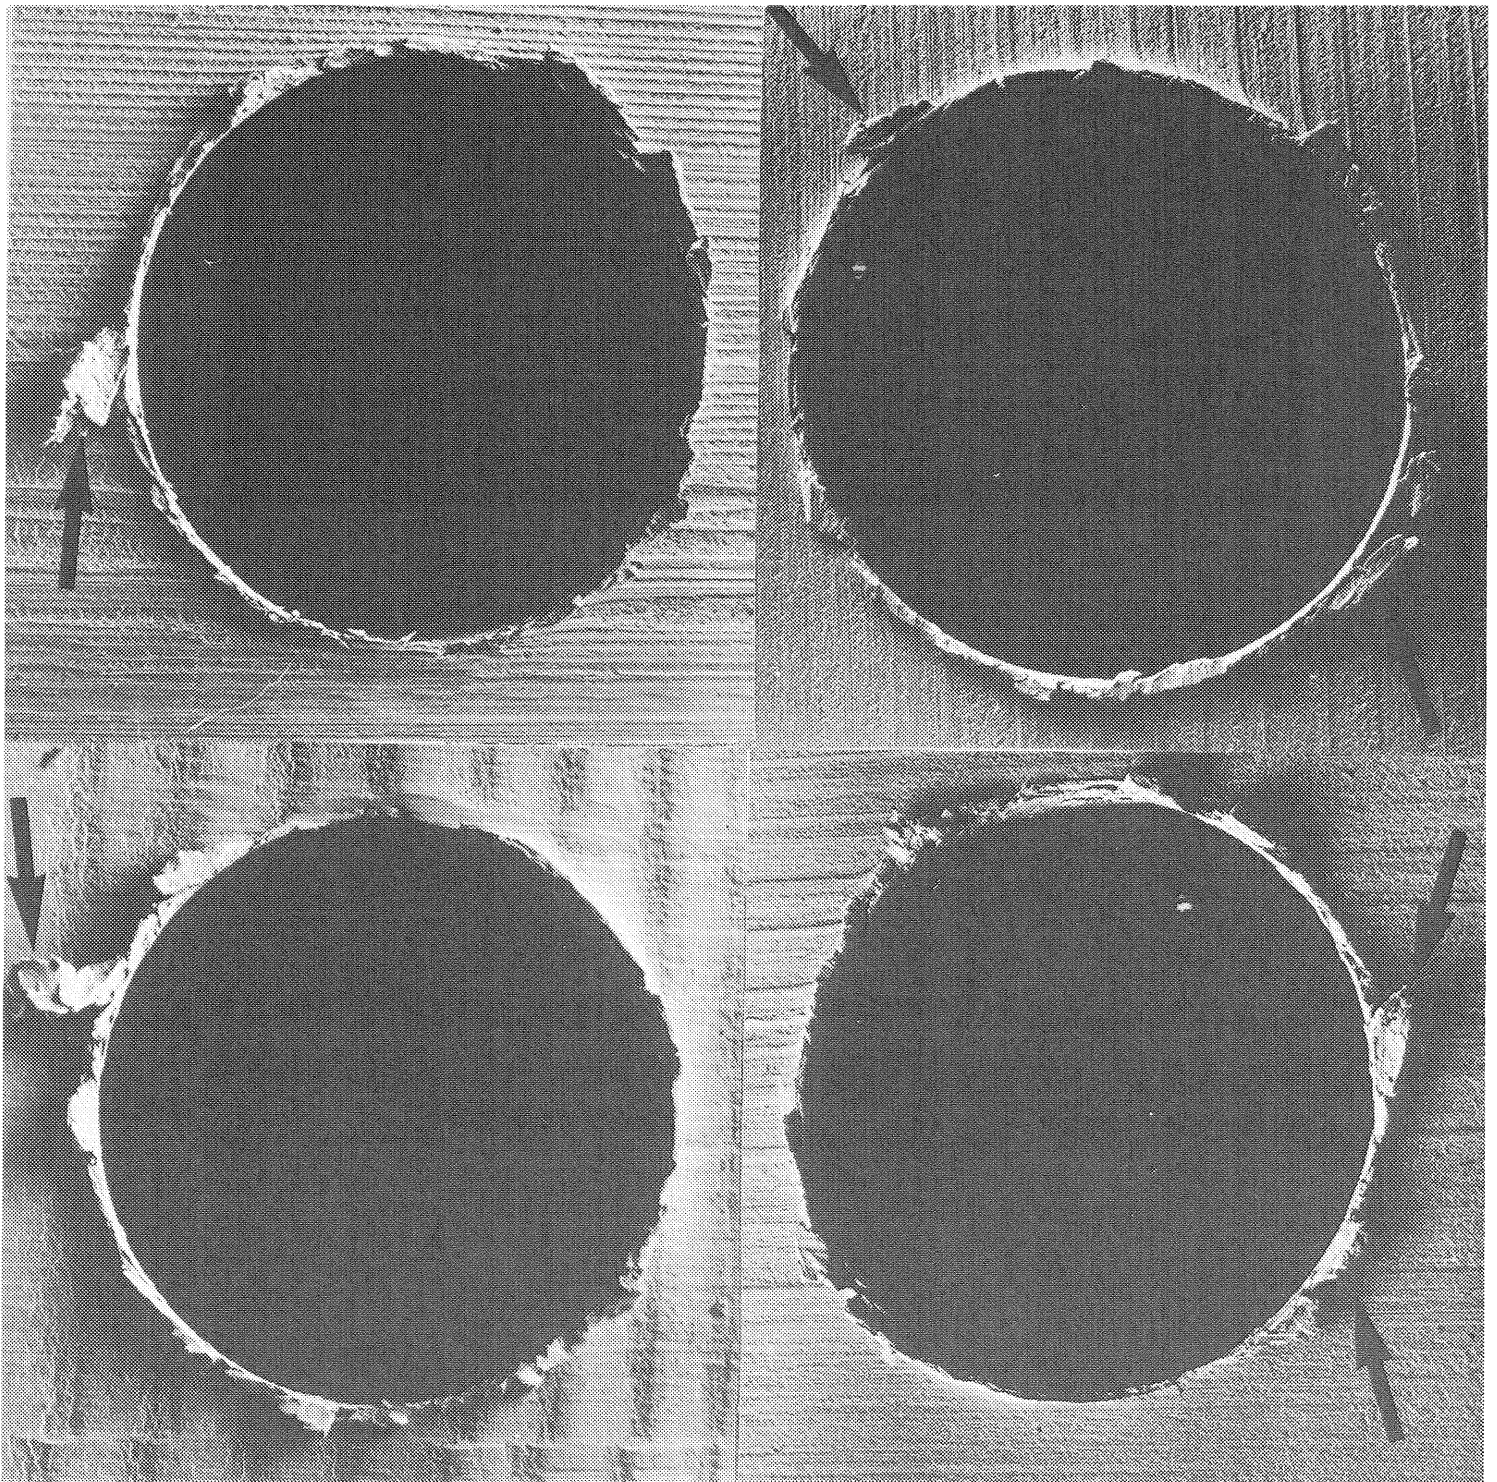
## BRAUEN AN DER SCHIEBERVENTILHUELSE

An sämtlichen Querbohrungen der Schieberventilhülse (Spool valve) waren verschiedene grosse Brauen vorhanden (Beilage 5).

↪ = LAENGRILLEN

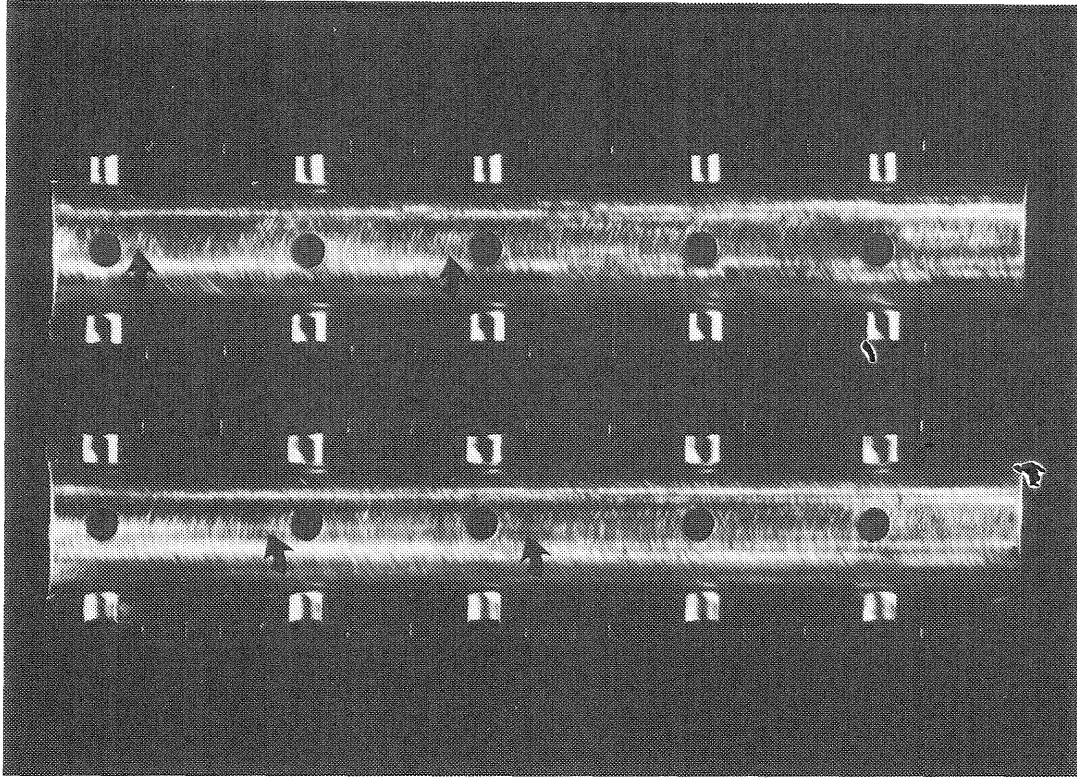
SCHIEBERVENTILHUELSE

Die Bohrung wies einen durchschnittlichen Wert von  $0,36\mu$  m auf. Diese Oberflächengüte liegt ausserhalb des zulässigen Wertes und begünstigt bei einem verschmutzten Hydrauliksystem eine Hemmung des Kolbenschiebers (die Längsrillen wurden nicht gemessen - Beilage 6).

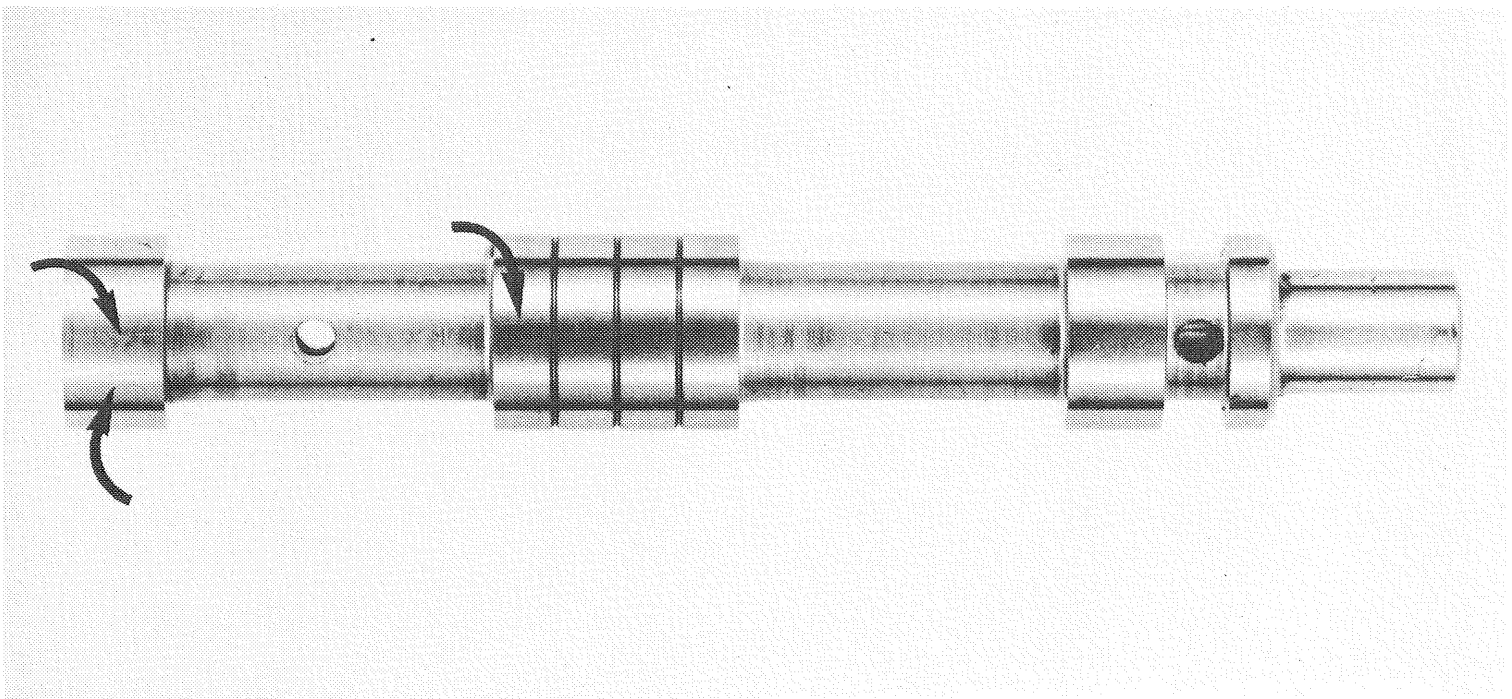
SCHIEBERKOLBEN

Der Kolbenschieber wies einen Durchschnittswert von  $0,2\mu$  m auf, welches dem maximal zulässigen Wert gleichkommt.

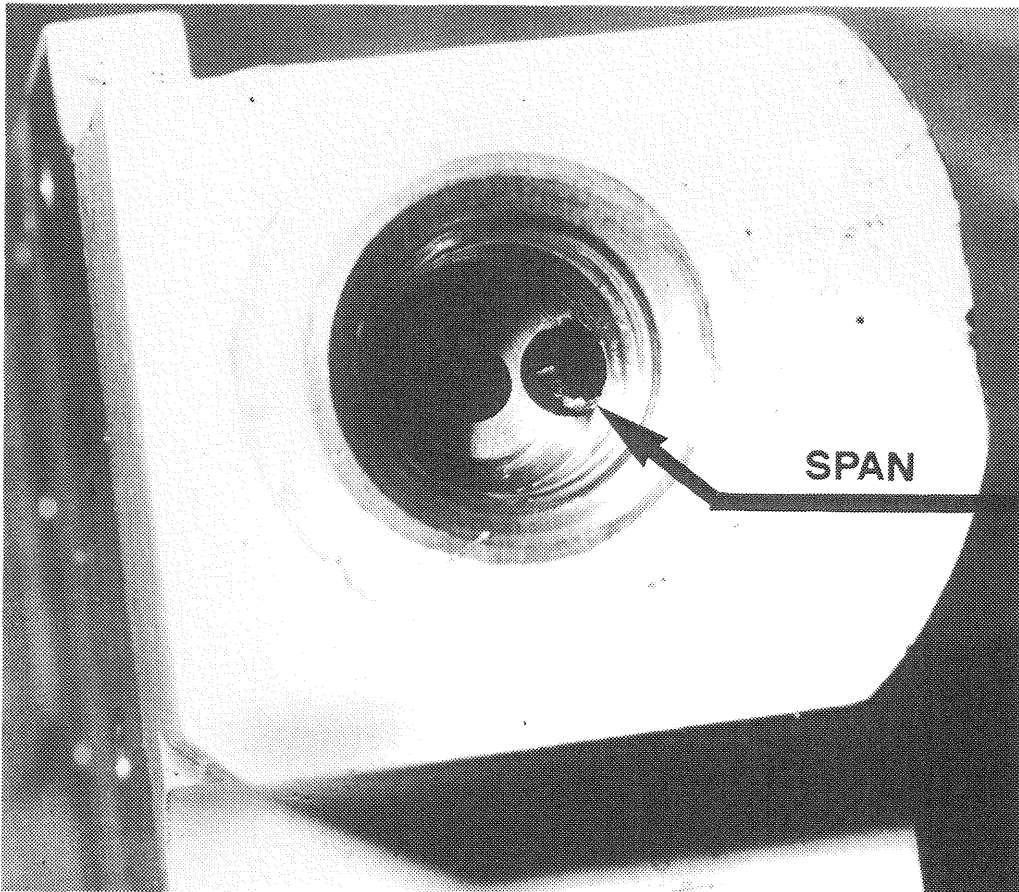
## RUECKLAUFLEITUNGSVERSCHRAUBUNG

- Wenn man nebst den aufgeführten Mängeln das Detail der Rücklaufleitungsverschraubung am Betriebsartenventil (Spool valve) betrachtet (Beilage 7), lässt die Ausführung (Finish) des Bugfahrwerksteuerungshydrauliksystems im allgemeinen zu wünschen übrig.
- Das Betriebsartenventil wurde vom Hersteller nach dem Unfall modifiziert. Die Modifikation, die noch mehrere Verbesserungen, z.B. einen zusätzlichen Filter im Hydraulikvorlauf usw., enthält, darf als befriedigend bezeichnet werden.

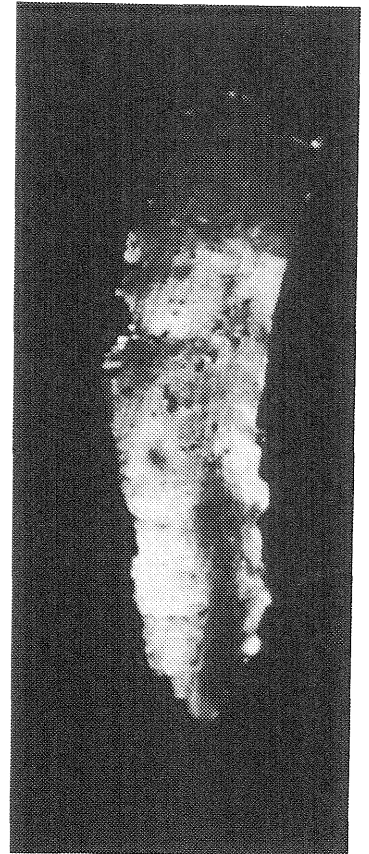
SPAN

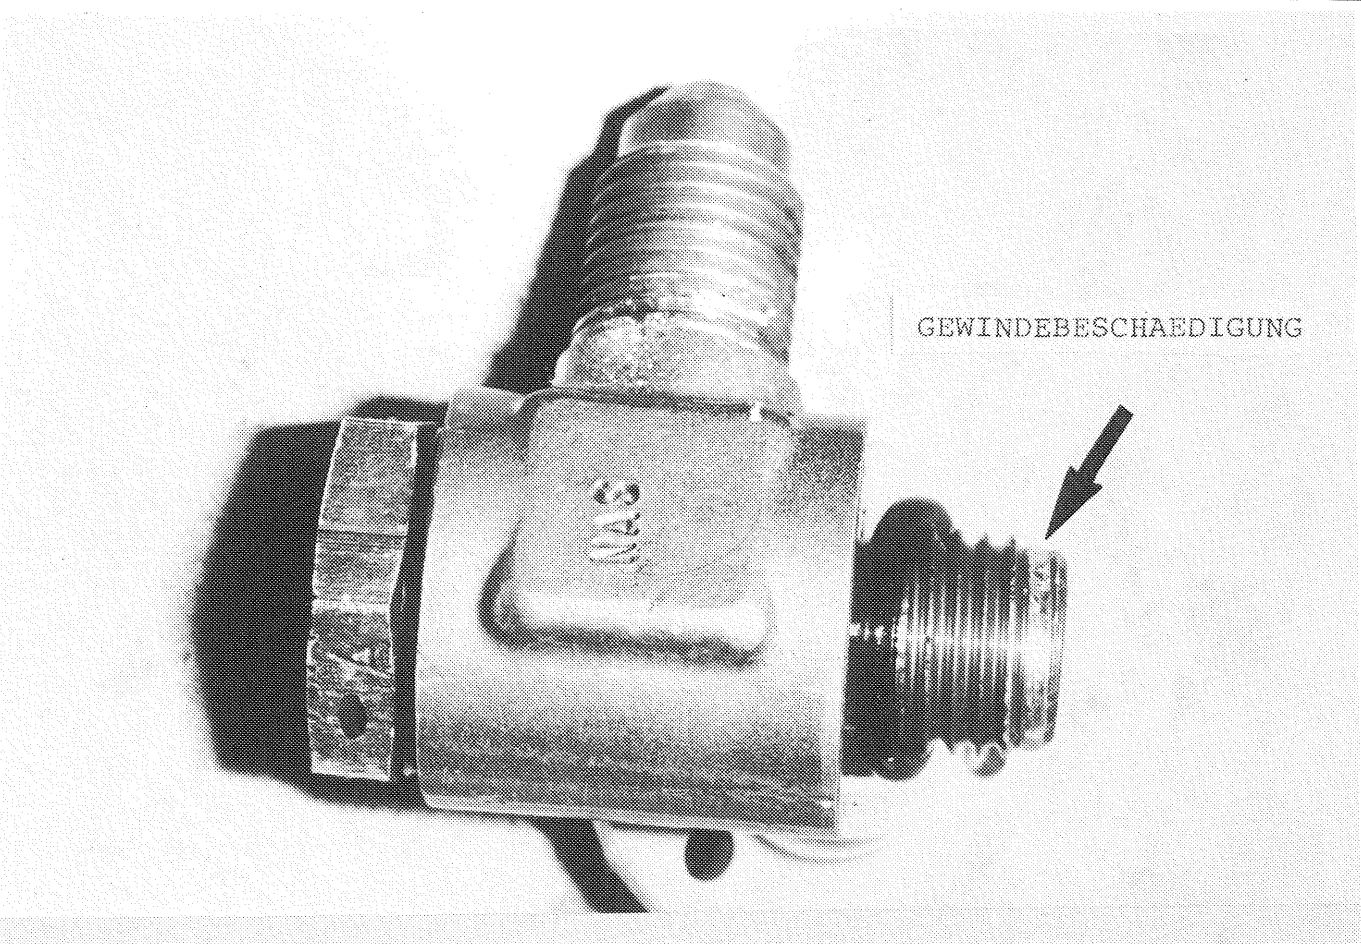
GEWINDEBESCHAEDIGUNG
