SE-HKS Augusta Bell 204 B
vid Riksgränsen, Norrbottens län
26 oktober 1983

UTREDNINGSRAPPORT SE-HKS 74/83

UTREDNINGSRAPPORT

angående haveri

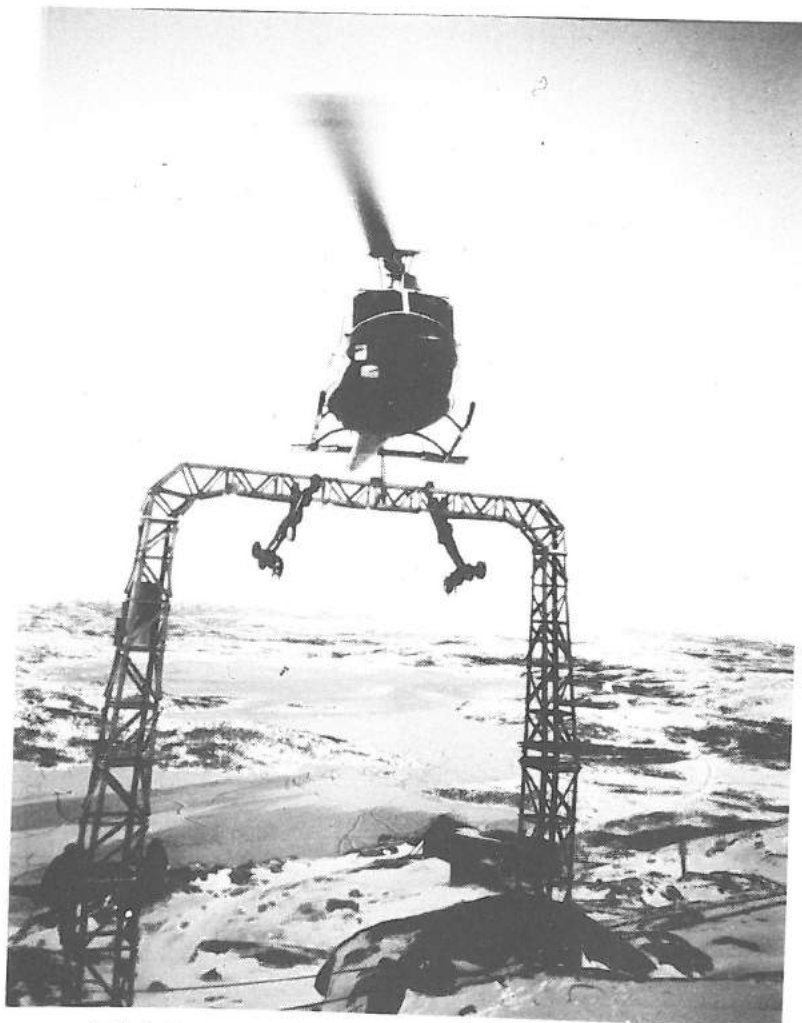
Portalen skulle av viktskäl delas. Av bilden framgår att två man arbetar på portalens vänstra (västra) ben sysselsatta med att ta bort de sista bultarna. Helikoptern hovras med nosen i sydlig riktning.

Bild 1. De sista bultarna tas bort.

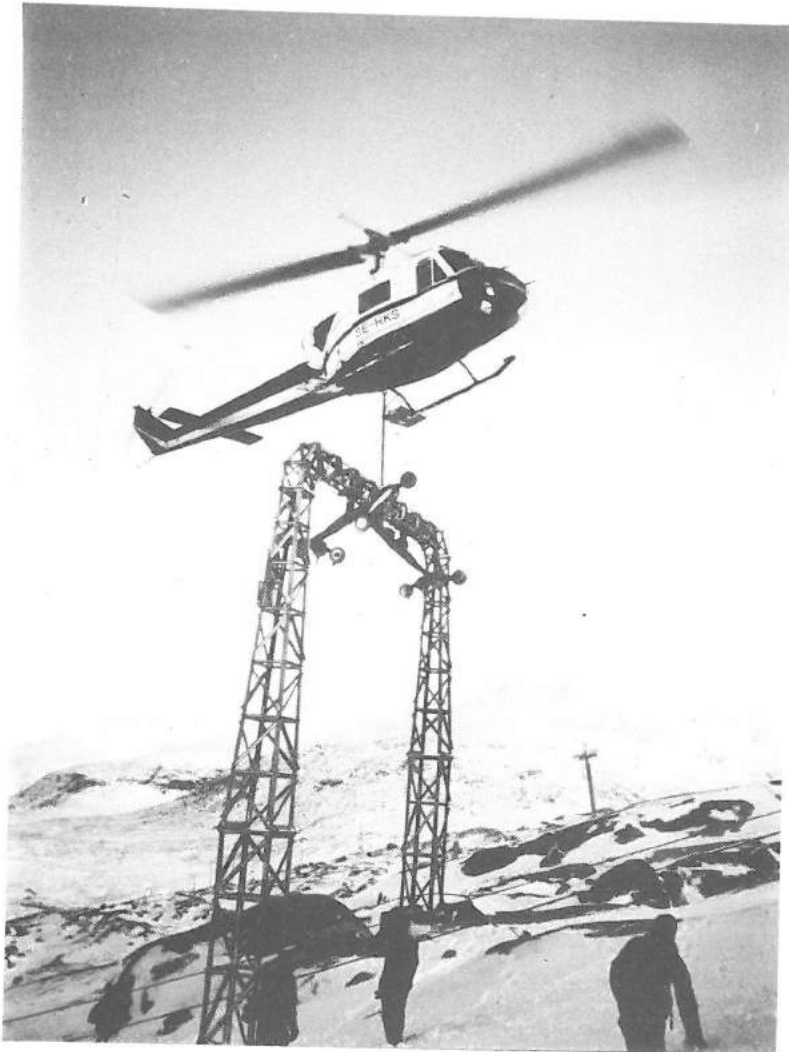
Bild 2. Föraren försöker lyfta. Stroppen är stramad och helikoptern har börjat vridas upp mot vinden.

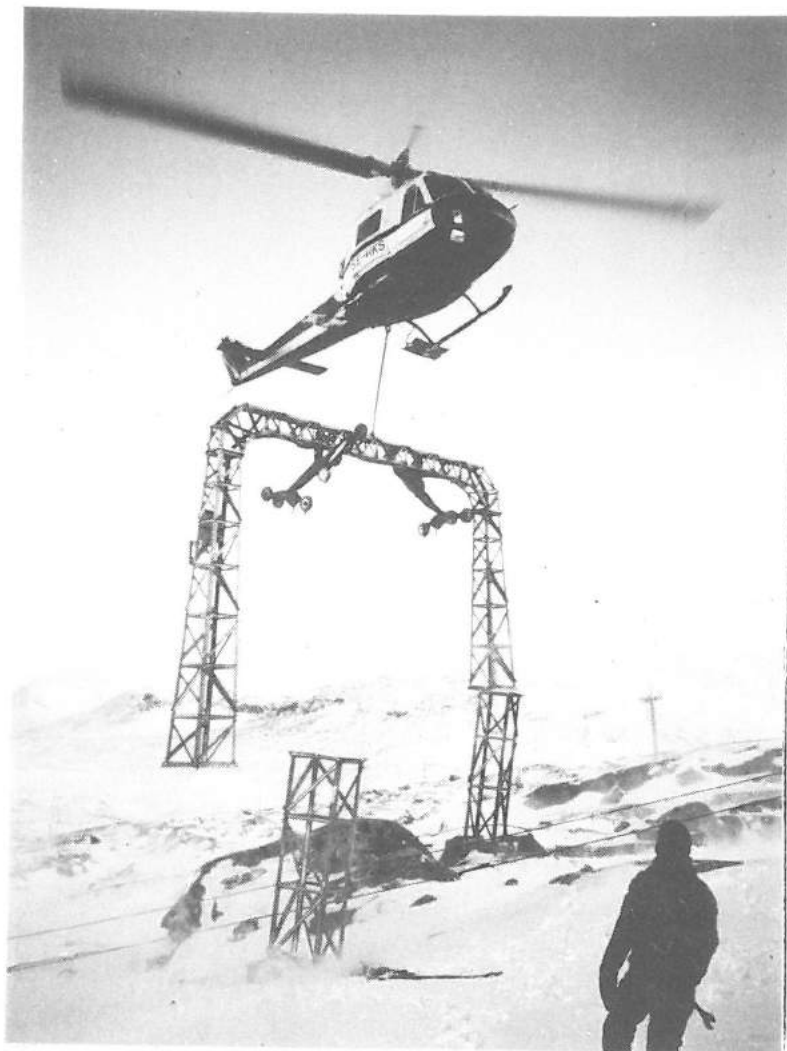
Bild 3. Portalen har lyfts av underlaget. Helikoptern har vridits vidare upp mot vinden. Det långa benet har sjunkit något jämfört med stumpen.

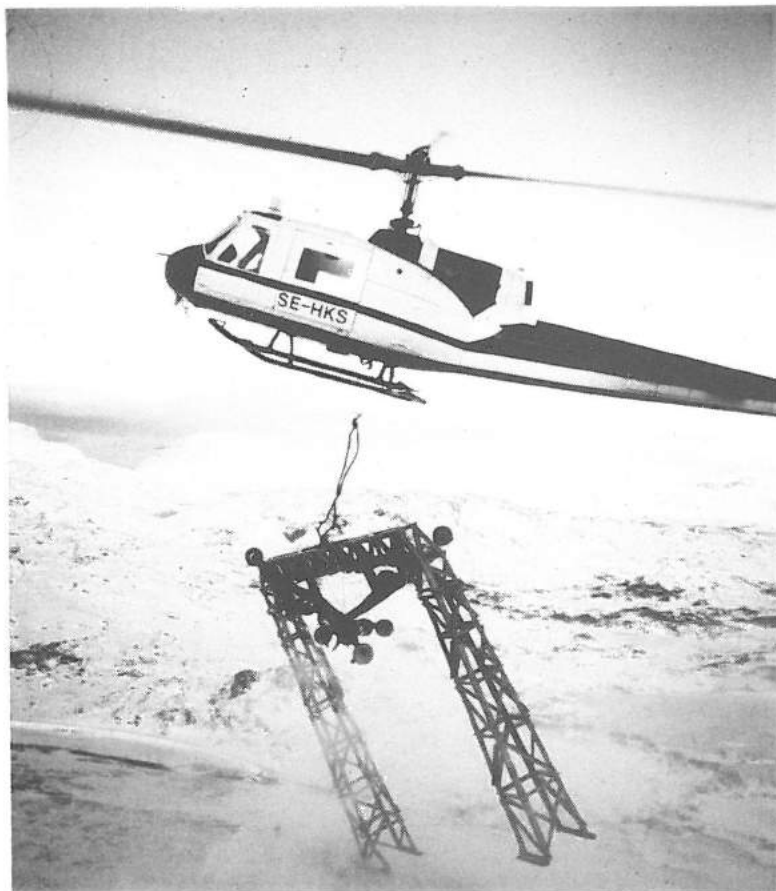
Bild 4. Lasten fälls. Observera att portalens överliggare ännu är oskadad.

Bild 4 visar klart att rotorn var hel när lasten fälldes. Bilden visar dessutom att överliggaren inte skadats när portalen fälldes.

Ser man på rotorn finner man att båda bladen hade mycket höga bladvinklar. Jämför man rotordetaljernas "suddighet" (vilket har med exponeringstiden att göra) finner man att dämparstängan (monterad 90° relativt rotorn) som har störst vinkelhastighet relativt fotografen, inte är mera suddig än rotorbladens ytterdelar. Detta tyder på snabba vertikala rörelser hos bladen under flygning med låg fart där bladflappningen normalt skall vara liten (vid hovring flappar bladen inte).

Det finns inget i bilden som tyder på att någon stötstång i rotorsystemet utanför kroppen skadats när lasten fälldes. Observera att helikoptern låg i högerbankning strax efter att lasten fällts.

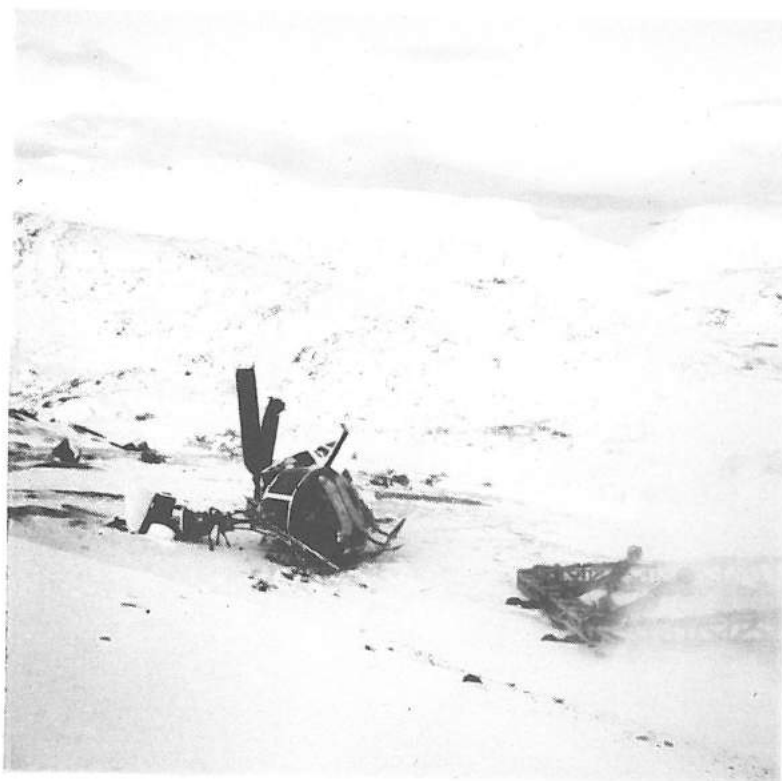
Bild 5. Helikoptervraket i viloläge efter nedslaget. Observera snöröken vid lasten som just slagit i marken.

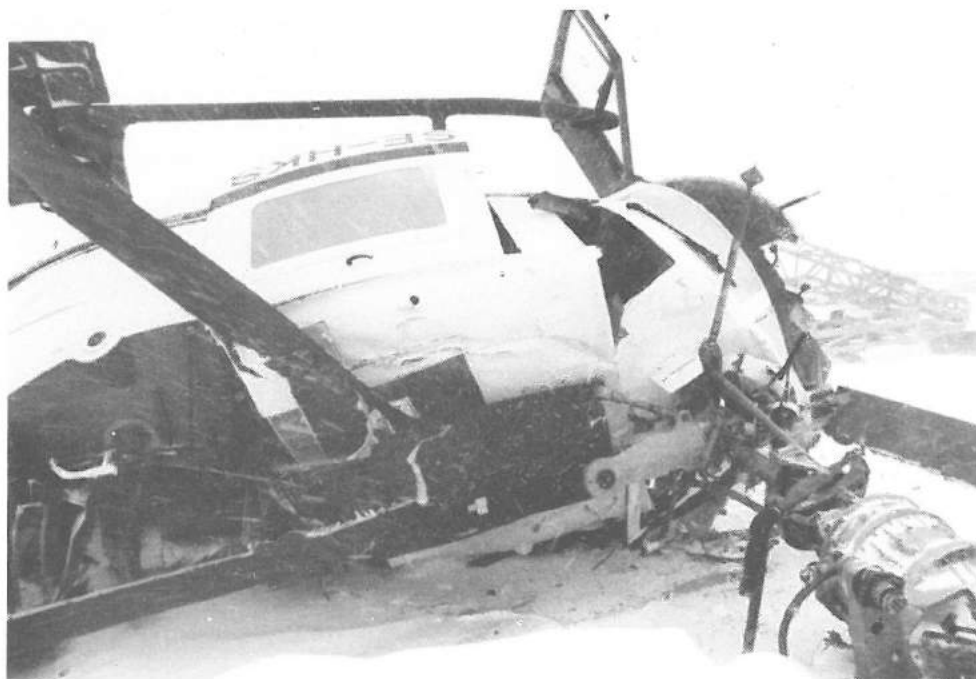
Rotorsystemet med transmission och lastkrok hade brutits loss från sin infästning i kroppen, slungats ut och blivit liggande bortom kroppen med baksidan mot marken, med masten pekande mot kroppens övansida och med själva rotorhuvudet vilande något under kroppens övre högra del. Bild 6 och 7 visar kroppens och rotorsystemets läge.

Bild 6. Helikopterkroppen vilande på höger sida. Rotormasten pekar mot helikopterns övansida.

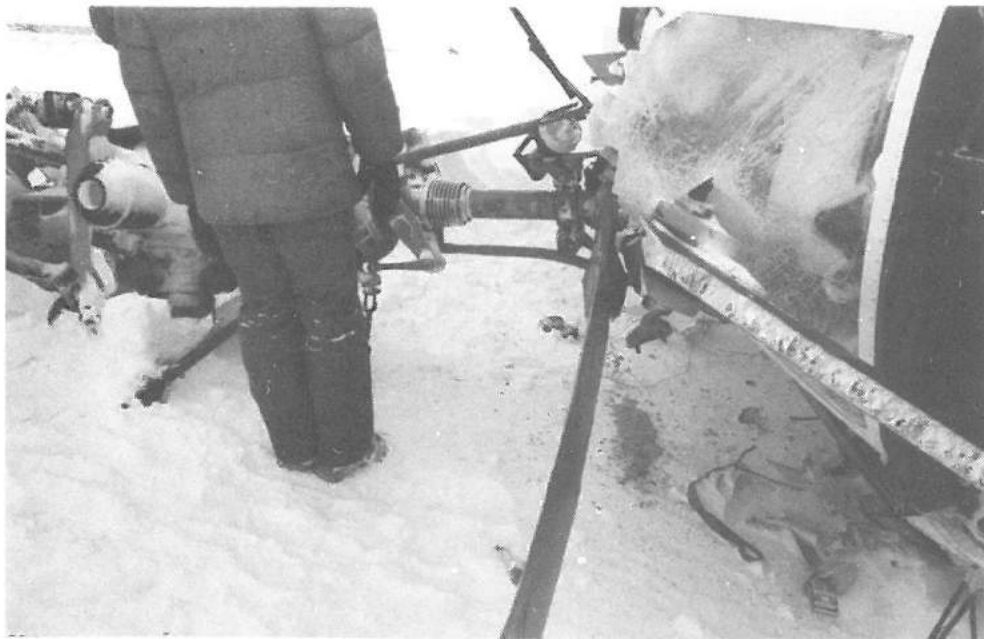
Bild 7. Rotormasten pekar mot helikopterns ovansida.
Rotorhuvudet ligger under höger frontruta som
krossats av rotorhuvudet.

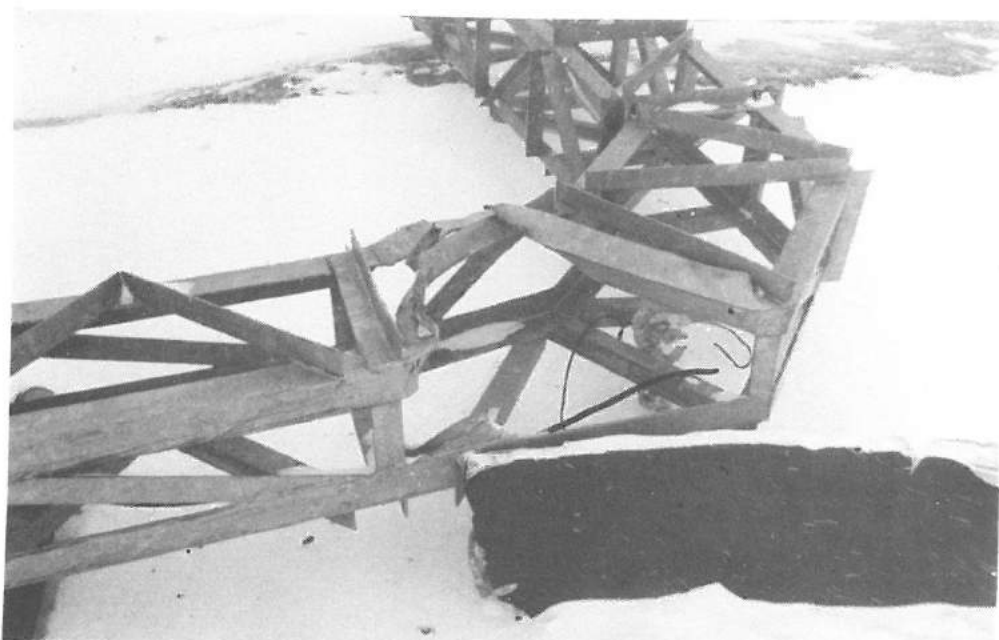
Ett rotorblad hade slagit i marken och i kroppens främre del omedelbart framför förarplatsens pedaler. Det andra bladet hade träffat lasten i överliggaren. En bit av bladet låg bredvid denna. Bild 8. Ca 1.7 meter av detta blads yttre del samt 6.7 meter av bladbalken hade slungats iväg. Bladet hade träffat överliggaren med stor kraft.

Bild 8. Portalen med del av bladet som slagit i över-
liggaren.

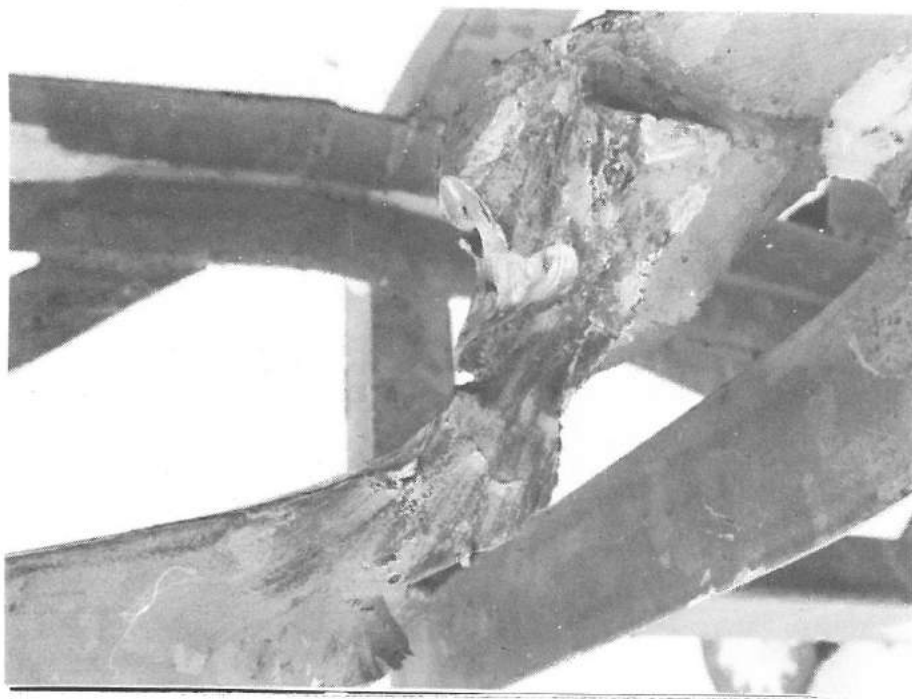
Fig 9. Rotorbladets slagmärke i överliggaren. Färgavlagring från rotorbladet finns på islagsplåten samt avtryck av bladets framkant.

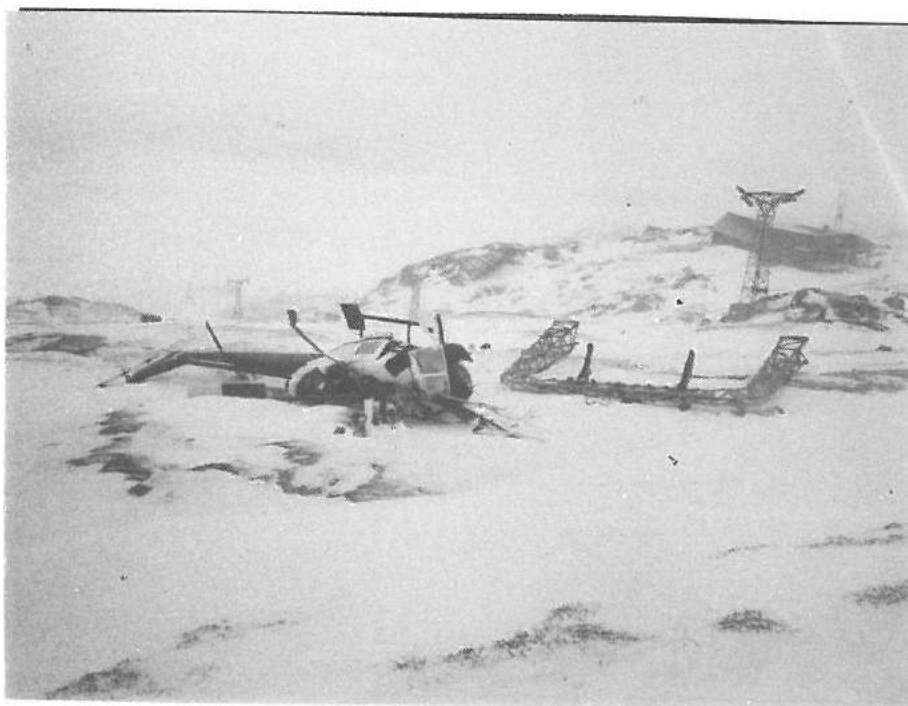
Bladet hade slagit i lasten i en riktning som gick från det korta benet (se bild 8) mot det långa benet, närmast helikoptervraket i bild 10.

Bild 10. Helikoptervrak och portal. Bladets slagriktning från höger mot vänster i bilden.

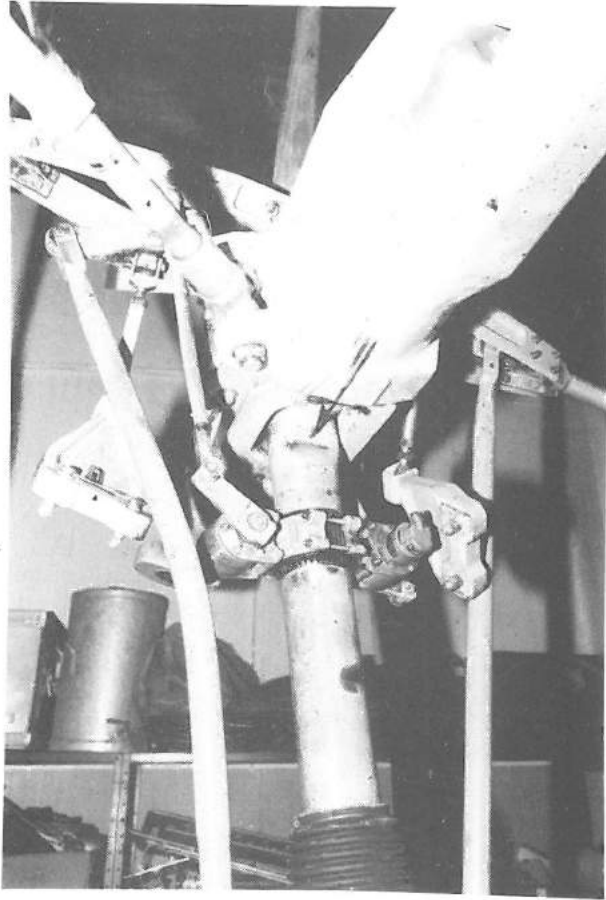
o Undersökning av rotorhuvudet visade att bägge pitchlänk-infästningarna till rotorbladen hade slitits loss från sina infästningar på bladen. Undersökning av rotormasten visade att ena bladets statiska stopp hade slagit mycket hårt i masten, bild 11.

Bild 11 Pitch-länk-infästningarna hänger lösa. Masten är skadad av bladets statiska stopp, se pilen.

Det blad som varit monterat på den sida där mastislaget erhållits är samma blad som slagit i portalens överliggare.

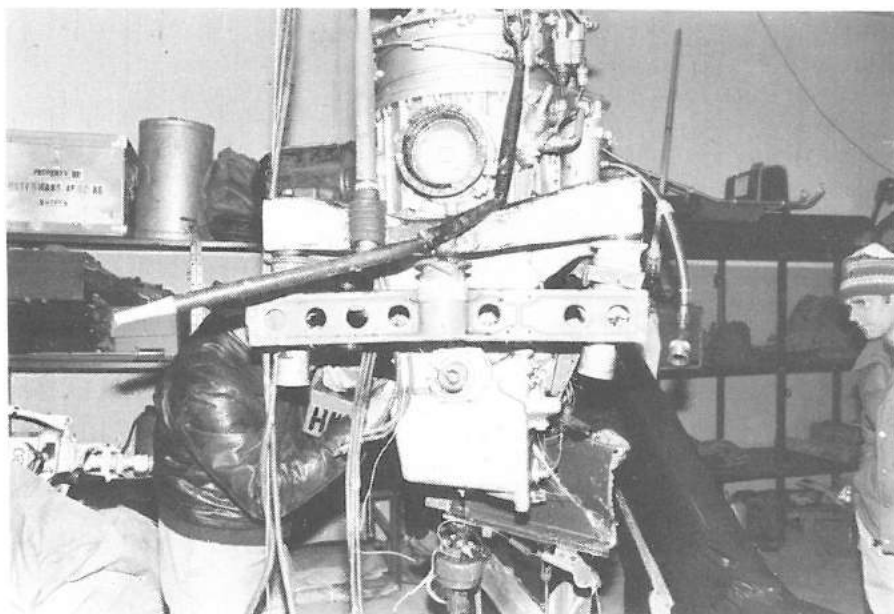
Undersökning av stötstängerna uppåt till styrplattan visade att dessa slitits av, bild 12.

Bild 12. Avbrutna stötstänger till styrplatta.

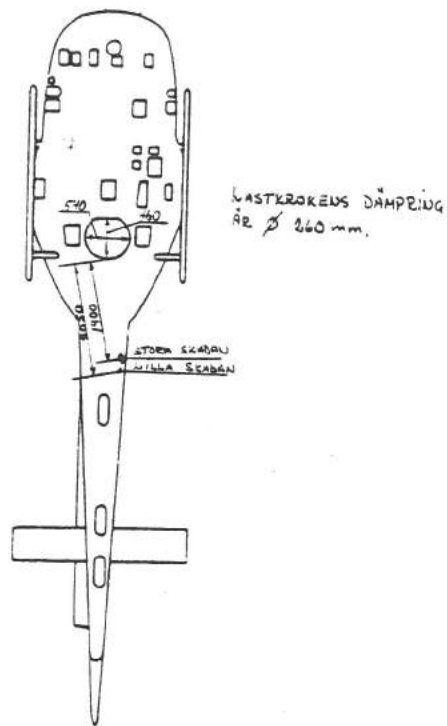
Fig 1. Skiss av skador
under kropp

o Vid fortsatt undersökning av kroppen upptäcktes skador under stjärtbommen. Under bommens högra sida fanns två intryckningar i kroppens skal. Den ena skadan var ett mindre plåtveck med en röd färgavskrapning. Vid den större skadan hade skalplåten brustit triangulärt och isoleringslagret innanför skalet visade röda färgfragment, se fig 1 samt bild 13.

Av ovanstående skiss, fig 1. framgår att skadorna låg på ett avstånd av 1 900 - 2 050 mm från kanten av transmissions-schaktet i centralkroppen.

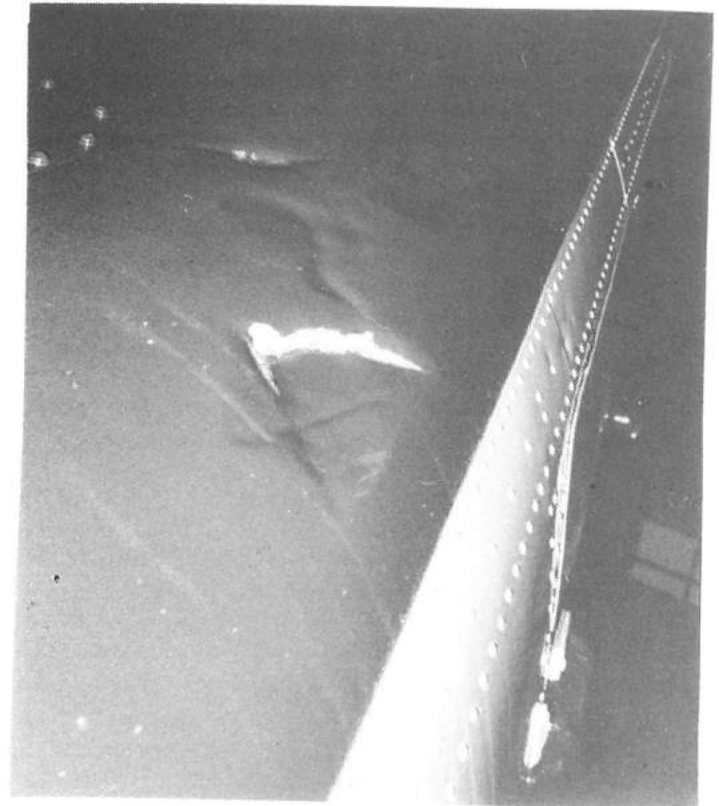
Bild 13. Tryckskador i
skalet under
stjärtbom.

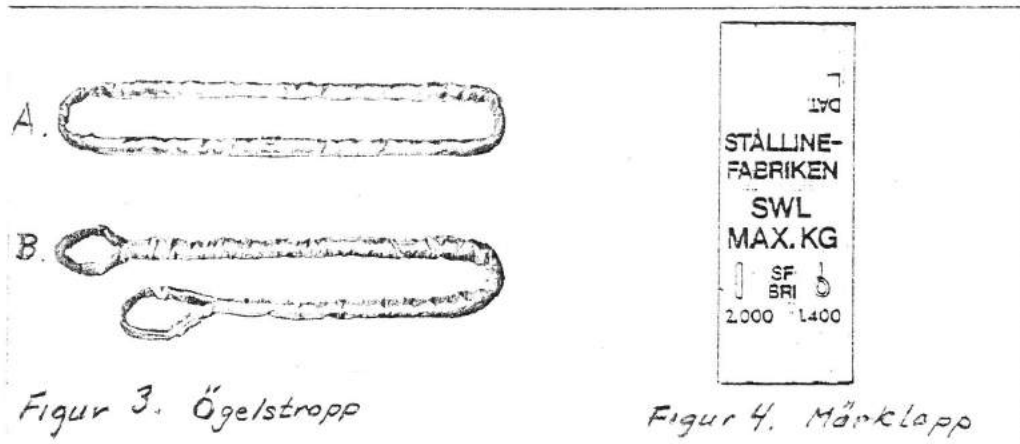
1.17.3 Stroppning av lasten

Den öglestropp, som användes vid lyftet, hade en märklast av max 2 000 kg vid rakt lyft och 1 400 kg som snarat redskap, se märklapp fig 4 ovan. Stroppen hade emellertid anbringats dubbel och tål då en belastning av max 2 800 kg. Stroppen har en sexfaldig säkerhetsfaktor och utsätts vid tillverkningen för en provbelastning av 2 x märklasten. Töjningen anges vara 2-4 %.

Vid undersökning på haveriplatsen konstaterades att stroppen skadats på två ställen inom snarningsområdet där vinkeljärn skurit in dels i det yttre skyddshöljet till öglestroppen och dels i det inre skyddshöljet till rundslingens ena part. Ett antal polyestertrådar hade dessutom skurits av i rundslingan.

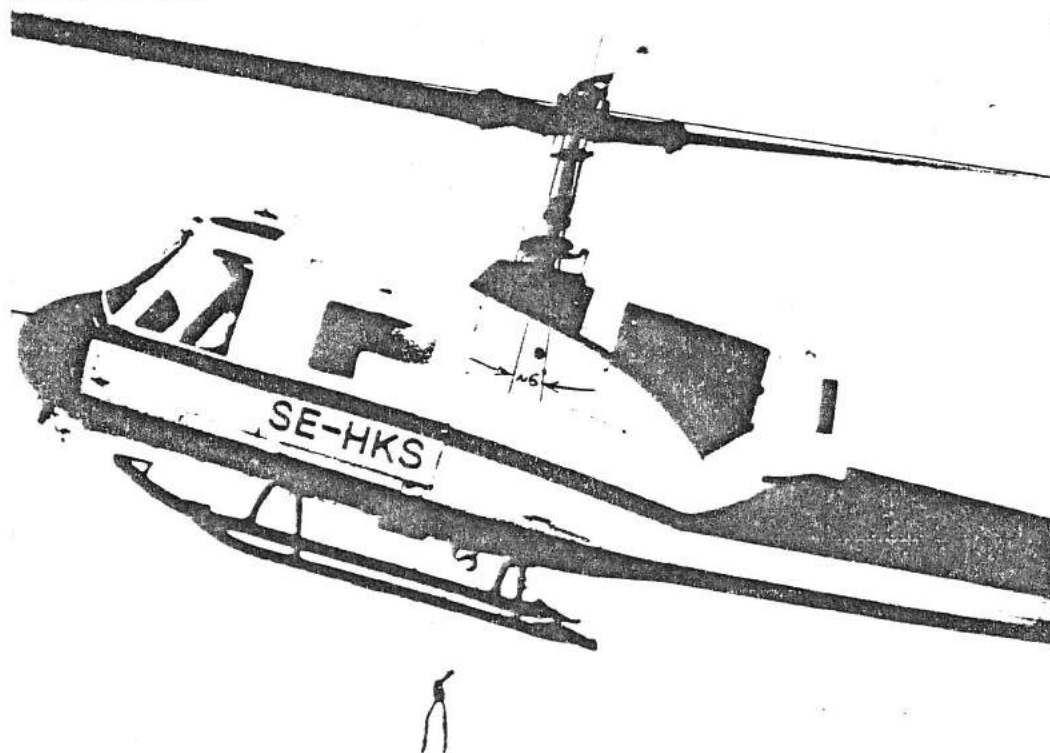
En uppförstoring av bild 4 visas i bild 14. Mätning av vinkeln mellan rotorn och rotormasten visar att denna är nästan 6° . Normalt flappar rotorn mindre. Vid 11° flappning slår rotorbladens statiska stopp mot masten.

Bild 14. Vinkeln mellan rotormast och rotor är ca 6° .

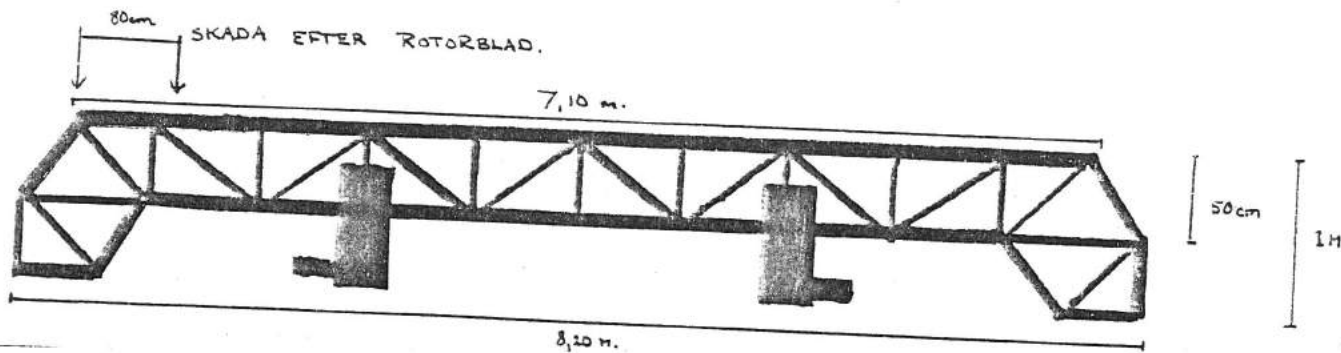
SKADA: Vinkeljärnet avslaget samt vinkeljärnet invikt i konstruktionen. Grå-gul färgavlagring omkring brottstället.

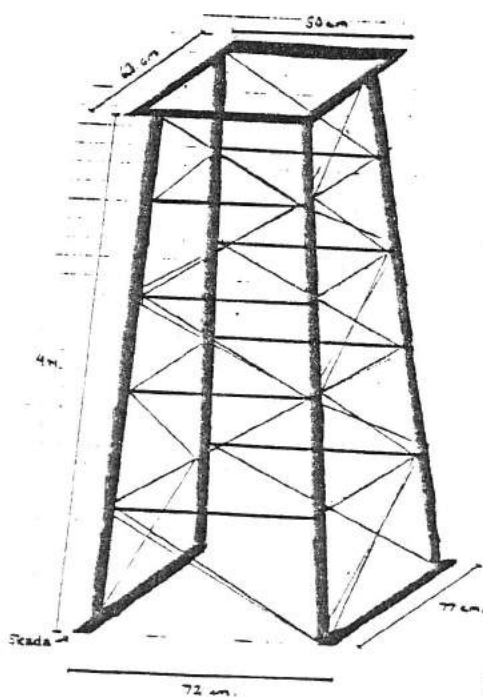
Skissen: Ej skalenlig. Hela konstruktionen består av vinkeljärn storlek 8 x 8 cm, i vinkel. Järnet 1 cm tjockt. Alla 4 sidor uppbyggda likadant. Skador: Se skiss. Vinkeln i hörnet på stödjattan minskad (intryckt) 1,5 cm.
