Swearingen SA 226 TC (Metro)

UTREDNINGSRAPPORT SE-IMD 78/83

ANGÅENDE HAVERI

LINKÖPING/SAABs FLYGPLATS

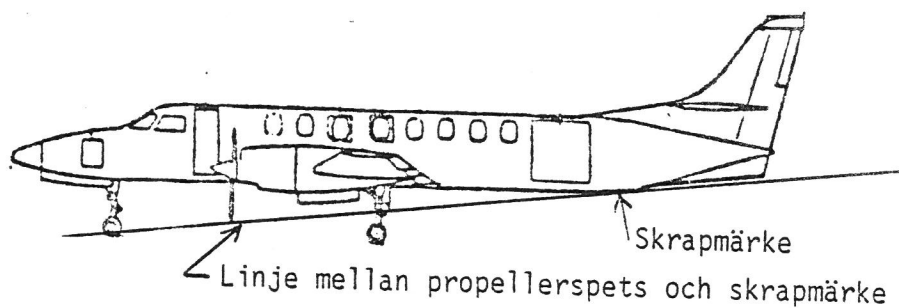
Fig 1. Linje mellan propellerspets och skrapmärke under flygplanets buk.

Vidare undersökning av flygplanskroppen visade att det fanns ett skrapmärke under buken långt bak där undersidan börjar svänga uppåt mot stjärten. För att få ett märke på detta ställe måste kroppen haft en positiv anfallsvinkel av  $4^{\circ}$ . I fig 1 har en linje dragits mellan propellerspetsarna och skrapmärket. Av figuren framgår att landstället inte kan vara utfällt när propellrar och bakkropp samtidigt skrapar i banan.

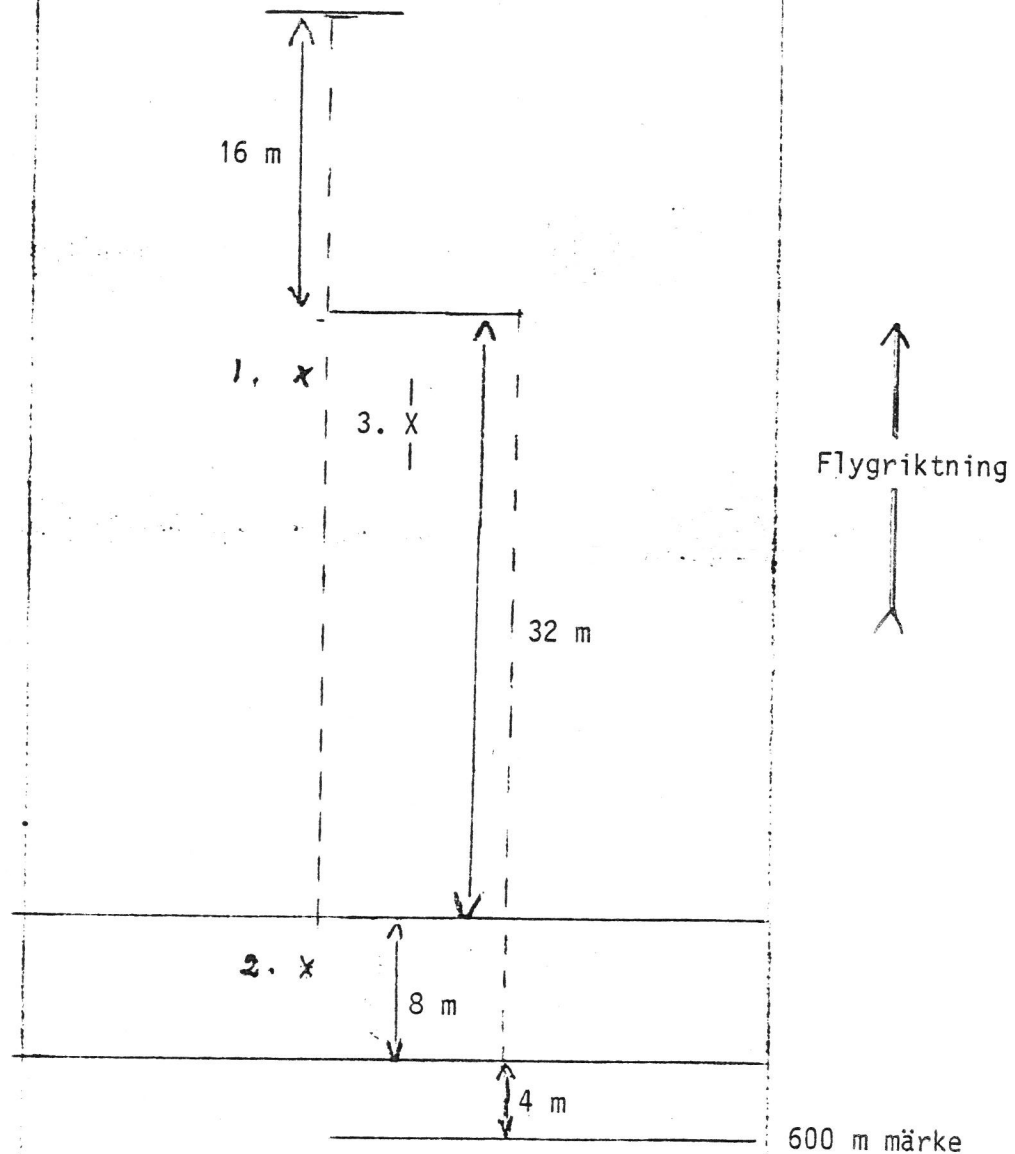
Skiss över den del av banan där sättningen skedde  
med där funna spår.

På banan kunde konstateras spår orsakade av roterande propellrar. Spåren började vid 600-metersmärket. Därifrån konstaterades märken i asfalten enbart efter den högra propellern på en sträcka av cirka 8 meter. I fortsättningen fanns märken efter båda propellrarna på en sträcka av 32 meter där spåren efter den högra propellern slutade. På ytterligare en sträcka av 16 meter fortsatte spåren efter den vänstra propellern. I det område där det vänstra propellerspåret började kunde konstateras ett märke mitt emellan de båda spåren som uppenbarligen orsakats vid kontakt flygplankropp/bana. Där det vänstra spåret började och omkring 30 meter längre fram återfanns propellerspetsar. Spår i marken på utrullningsområdet visade att flygplanet tagit mark 25-30 m till vänster om utrullningshindret omkring 240 meter hitom den plats där det stannade och omkring 250 meter bortom bantröskeln. Beträffande aktuella spår samt fynd av flygplandetaljer m m se skisser, bilaga 2 och 3.

Streckade linjer markerar märken efter roterande  
propellrar. Avstånd mellan varje märke 47 cm.

1. och 2. Propellerbitar  
3. Skrapspår

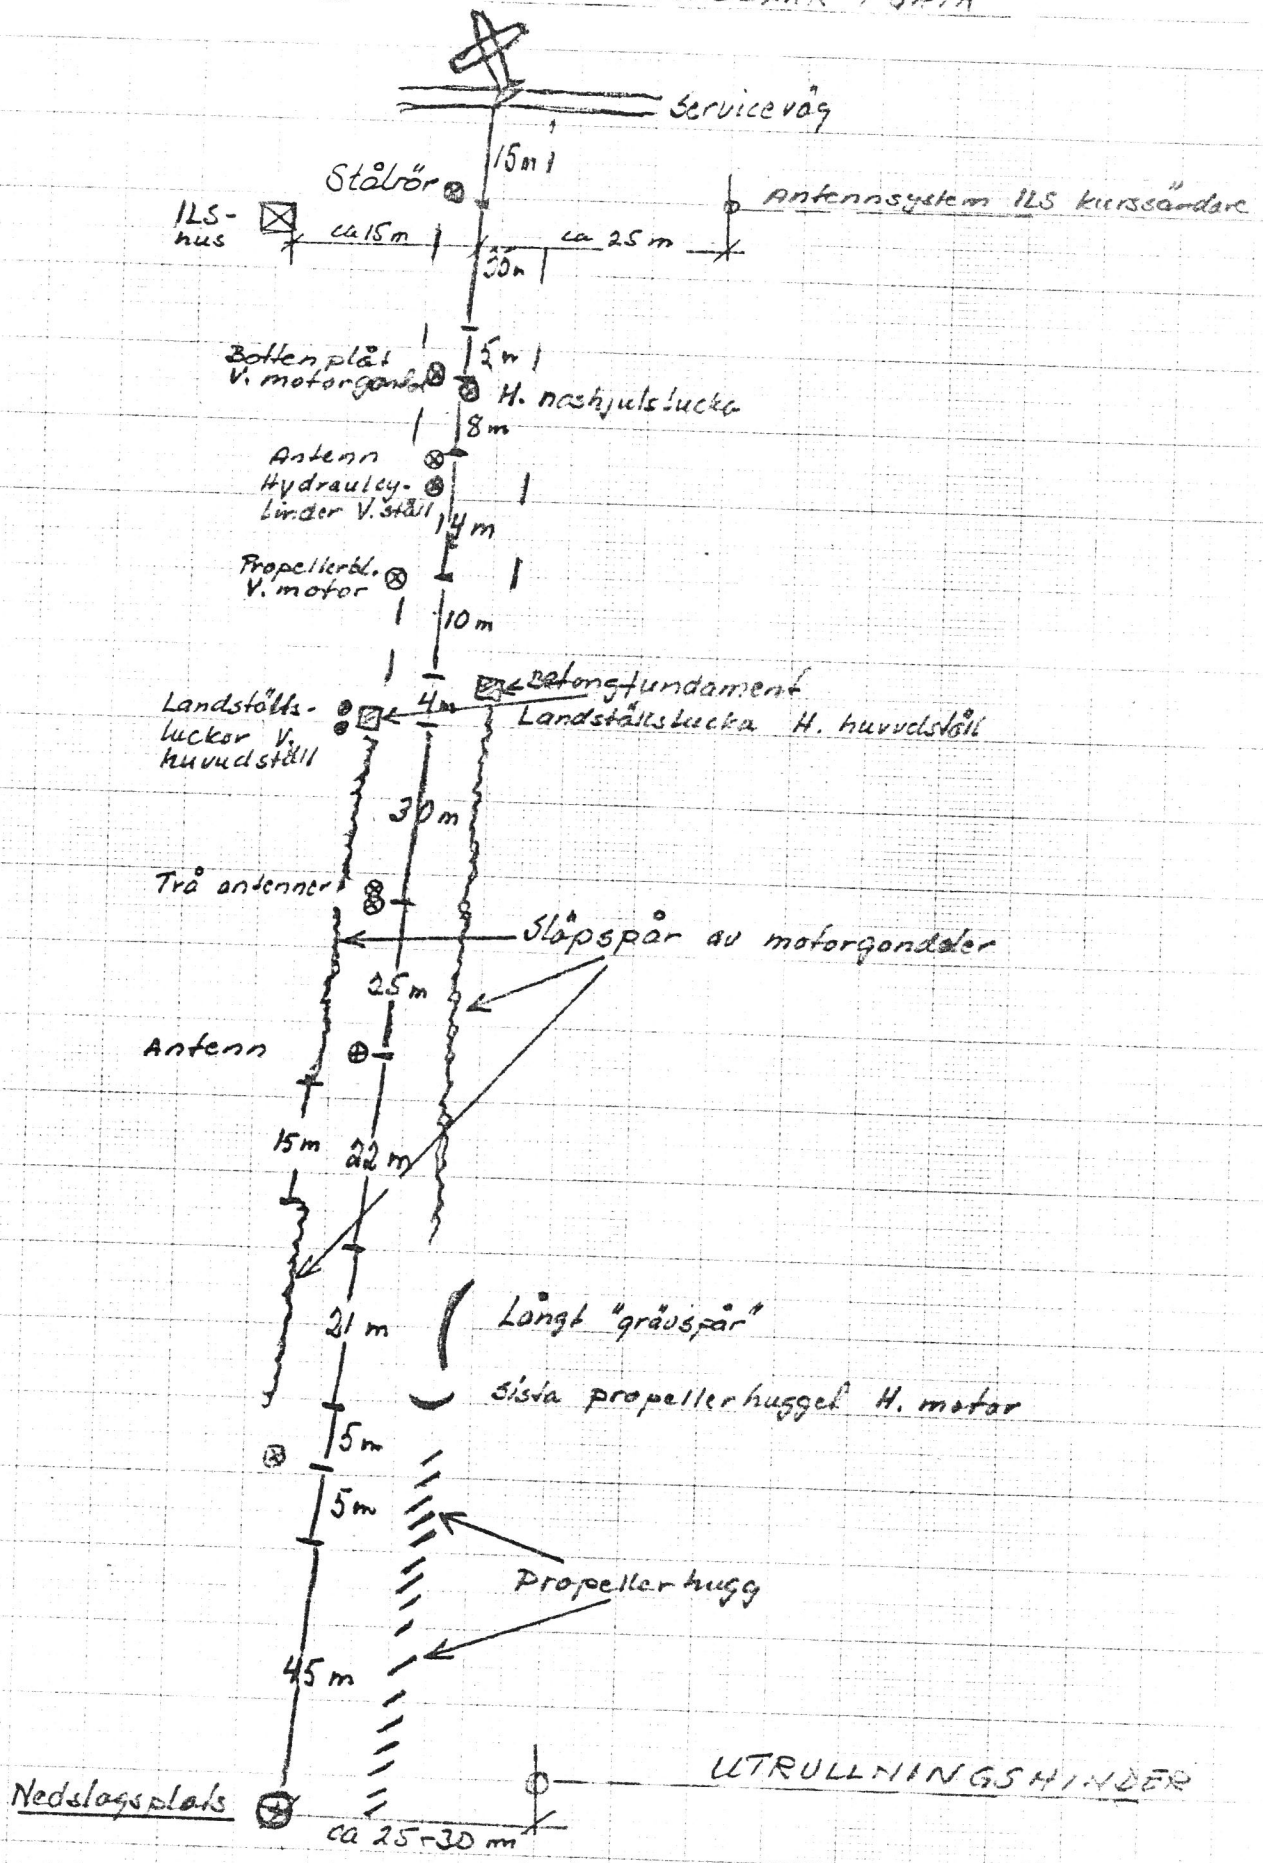
SKISS ÖVER HAVERIPLATS OCH SPRIDNING AV VRAKDELAR I GATA

Anm. Haverigatan är ca 240 m. Utsatta mått ej skalentliga
