STATENS HAVERIKOMMISSION (SHK)  
BOARD OF ACCIDENT INVESTIGATION

Rapport om  
luftfartshändelse 1985-01-29  
norr Feringe flygplats, G län  
Ärende SE-INV 3/85

## SAMMANFATTNING AV UTREDNINGSRAPPORT SE-INV 3/85

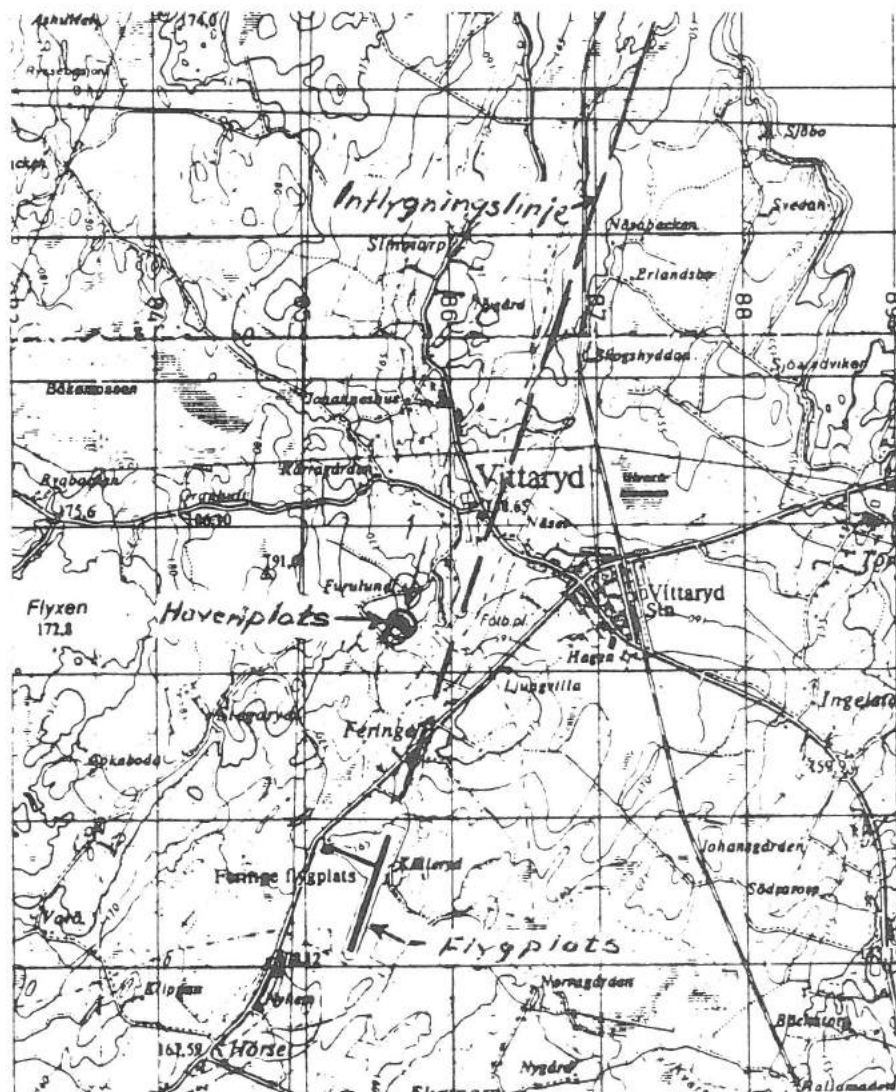
Fig 1 Haveriplats

Flygplanet hade flugit in i trädtoppar på en kulle ca 1 960 m nord-nordväst om bantröskeln bana 19 Feringe flygplats. Kontakten med första träden hade skett strax efter att flygplanet passerat ett kalhygge. Kullen, som ligger ca 500 m väster om inflygningslinjen, är ca 570 fot hög. Träden vid första kontaktpunkten är ca 15 m höga. Kollisionen skedde således med trädtoppar på 620 fots höjd. Såsom framgår av bilaga 3 stiger terrängen vid en tänkt inflygningsbana OF - haveriplatsen från 475 fot omkring 2 km hitom haveriplatsen till dennas höjd ca 570 fot. I detta område finns mycket få markreferenser i form av hus eller vägbelysning.

Skador på trädtoppar visar att flygplanet efter kontakten med första trädtopparna långsamt förlorade höjd medan det flög i rakbana eller möjligen i svag vänstersväng. Allteftersom flygplanet förlorade höjd slets olika delar av vingar och kropp loss. Efter ca 200 m kolliderade flygplanet på ungefär rak kurs med tjocka träd. Därefter girade det vänster och slog i marken. Undersökning av skador på träd och flygplanets propellrar tydde på att båda motorerna var i gång vid kollisionen med träden.

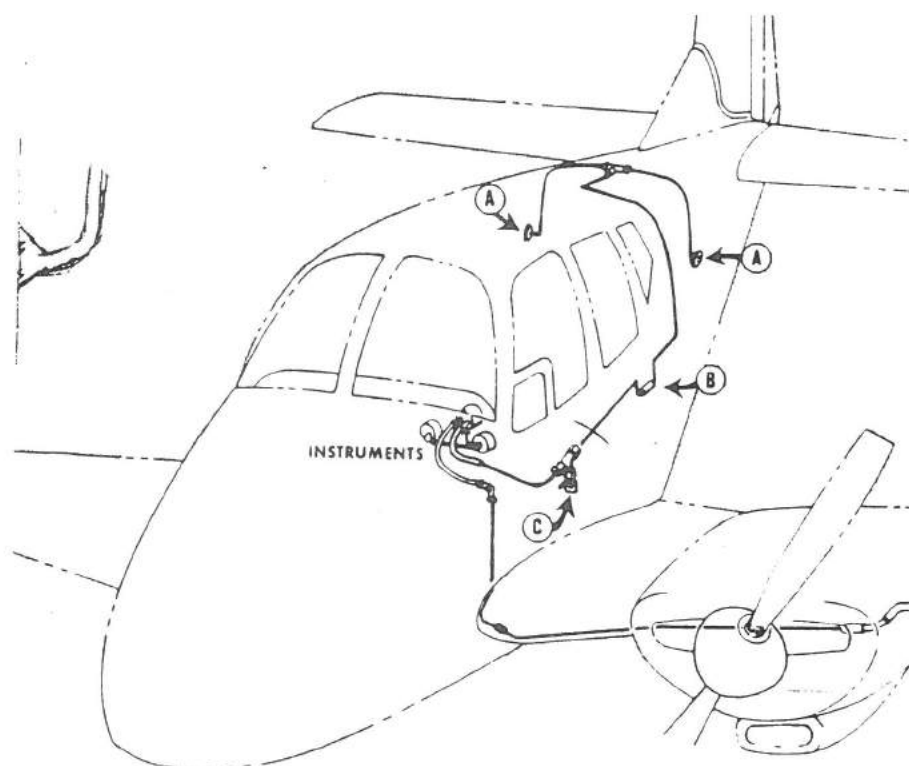
Fig 2 Statiska trycksystemet

För flygplanets statiska trycksystem finns på ömse sidor av kroppen luftintag (A i fig 2) placerade på kroppsidan bakom kabinen på ett ställe där det lokala trycket är lika med atmosfärstrycket. Luftintagen utgöres av tre i en platta borrade mindre hål (se fig 6 s 26).

Vid "C" i fig 2 finns en omkopplingskran som kan användas vid dränering av vatten ur statiska tryckrören eller för att koppla om statiska trycket från yttre tryck till kabintryck i fall av blockeringar i rören mellan C och A. En dränering för statiska tryckrören finns också vid B.

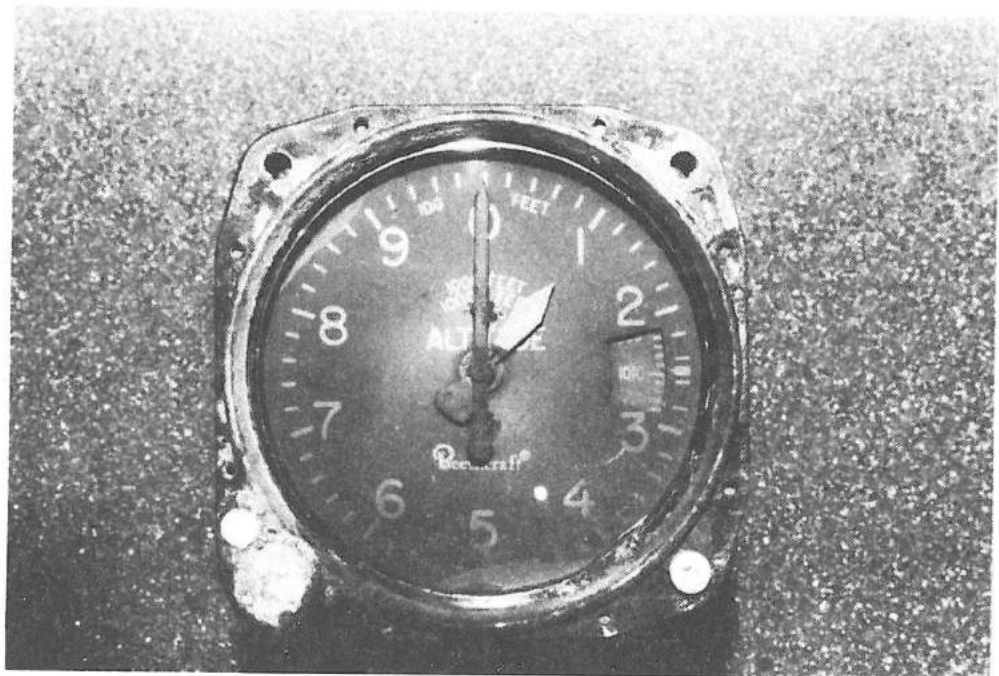
Den ena höjdmätaren, som hade små brandskador, hade visarna fastlåsta på följande värden: A) 100- fot: 1000 ft, b) 1000- fot: 1 000 ft, c) 10 000 fot: 1000 ft.

Visarna var klämda mot instrumentskivan. Det fanns inga repmärken på skivan efter visarrörelse under branden. Visarna kunde röras genom vridning av axeln för mb-omställningar efter att instrumenten sågats upp. Vid sågningen kom sågbladet i kontakt med axeln och inställningen kom att ändras något. Efter justering till originalvärdet med ledning av sågmärket erhöles ovanstående resultat, se fig 3.

Fig 3 Höjdmätare som visar 1000 ft och 1010 mb

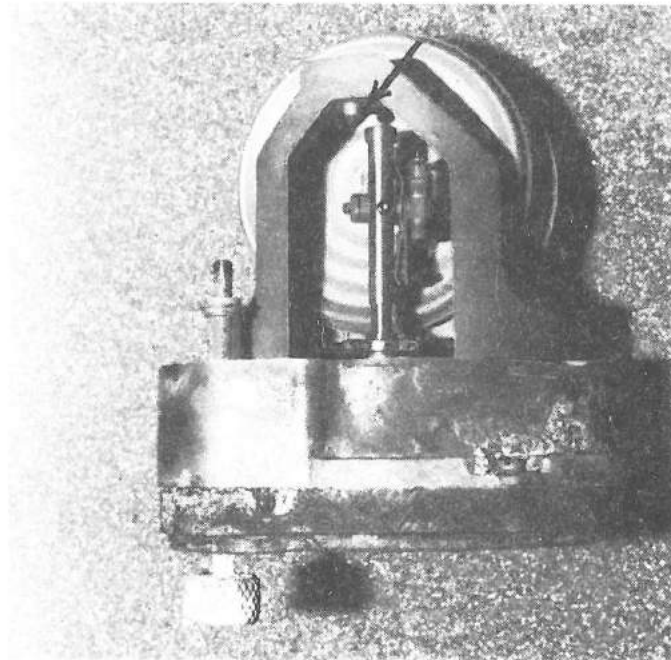
Höjdmätaren hade invändiga skador. Bl a hade vänstra axeln som överför rörelse från vänster membran till kugghjul och visare slagits loss (se fig 4). Någon överföring av rörelse från detta membran till instrumentets visare var således inte möjlig.

Fig 4 Axel som slagits loss (se pil)

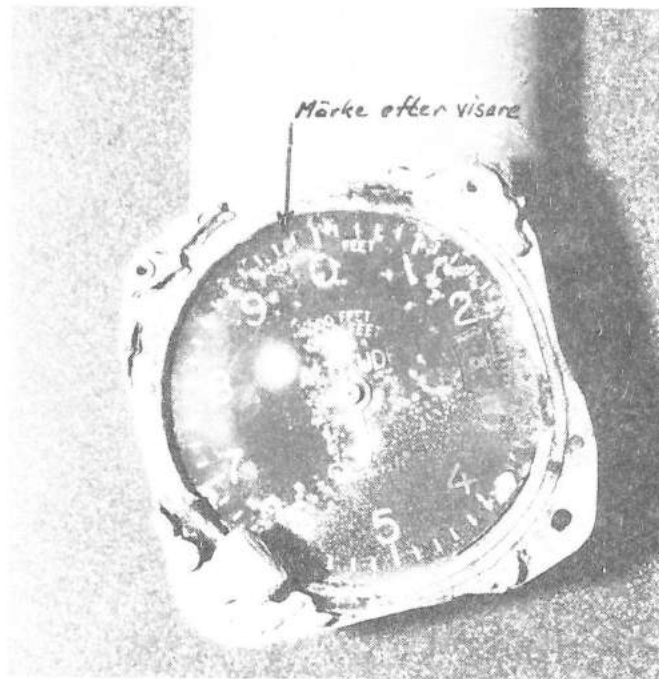
- a) 100-fot: Visaren var avbränd på mitten men pekade mot 900-1000 ft. Undersökning av instrumentskivan visade avtryck av visarspetsen vid 970ft, se fig 5. Visaren har legat mot denna punkt under branden.
- b) 1000 ft: Pekande mot ca 1000 ft.
- c) 10000 ft: Hängde lös och pekade nedåt mot 50000 ft.

Fig 5 Märke efter visare vid 970 ft  
(100-ft - 1000-ft visare föll av vid  
undersökningen p g a brandskada)

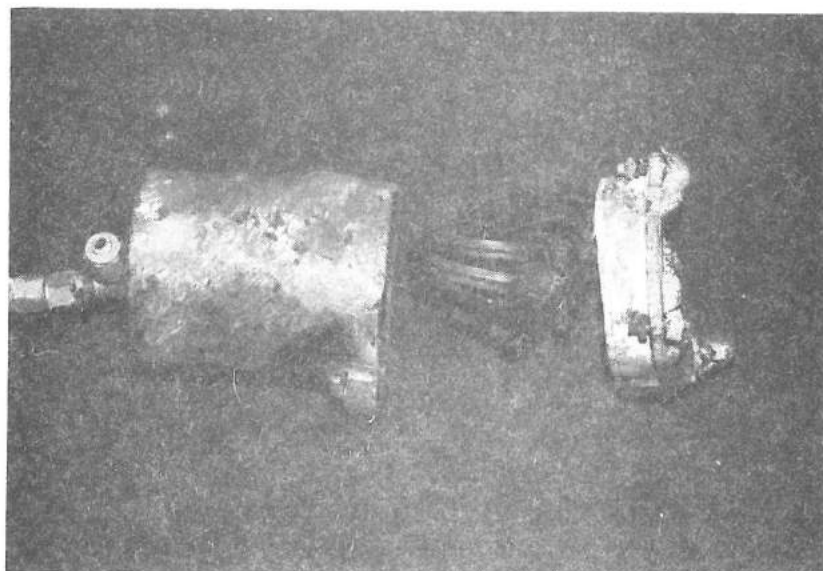
Instrumentets membraner med överföringsmekanism hade vid flygplanets kollision med träden/marken slitits loss och böjts bort från kugghjulssystemet som påverkar visarinställningarna. Någon överföring av rörelse från membranen till visare efter kollisionen var därför inte möjlig, se fig 6.

Fig 6 Bilden visar hur membranheten  
böjts bort från visarenheten

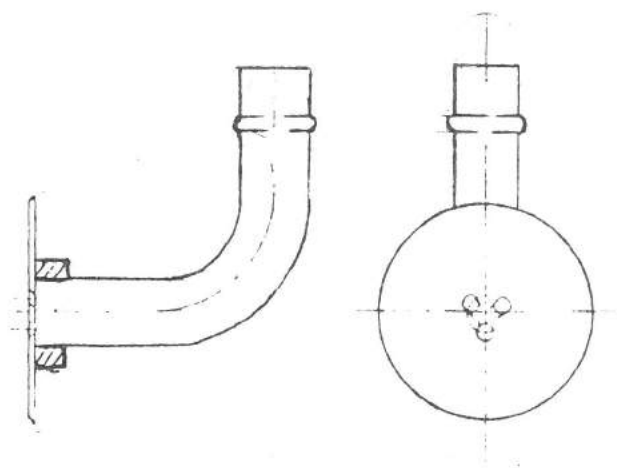
Fig 6 Statiskt luftintag SE-INV

Frysningsprovet utfördes på följande sätt. Vatten fylldes i den lodräta rörkröken och tömdes sedan. Därvid kvarblev vatten i de tre för luftintag snett borrarade hålen i plattan. Intaget placerades i kyla. Vattnet frös och isproppar stack ut från hålen. Efter upptining kvarstannade vattnet i hålen även efter omskakning av luftintaget.

Risken för att de statiska luftintagen skall blockeras av is är normalt ej stor även om de som på aktuellt flygplan saknar värmeanordning. Att så kan ske under flygning längre tid på hög höjd, därom råder inget tvivel, även om sannolikheten är liten att blockeringen skall ske på så sätt att föraren inte upptäcker det. Att frysning sker under höjdminskning är naturligt om flygplanet såsom i detta fall kommer från kallare luft ned i varmare med hög luftfuktighet där vattnet i luften flyter lättare längs flygkroppen. Dessutom kan vattnet pressas in i statiska tryckhålerna när ytterlufttrycket under höjdminskningen ökar.
