STATENS HAVERIKOMMISSION (SHK)
BOARD OF ACCIDENT INVESTIGATION

Rapport om
Luftfartshändelse 1986-02-16
Trängslets skjutplats, W län
Ärende SE-IOU 4/86

Luftfartyg typ:	Mitsubishi MU-2B-25
Tidpunkt för händelsen:	1986-02-16 ca kl 14.20
Plats:	Trängslets skjutplats, W län
Typ av flygning:	Målbogsering
Antal ombord:	Besättning: 2
Personskador:	Båda omkomna
Skador på luftfartyget:	Totalhaveri
Föraren ålder, certifikat:	36 år, C-certifikat
Förarens totala flygtid:	Ca 3 300 timmar

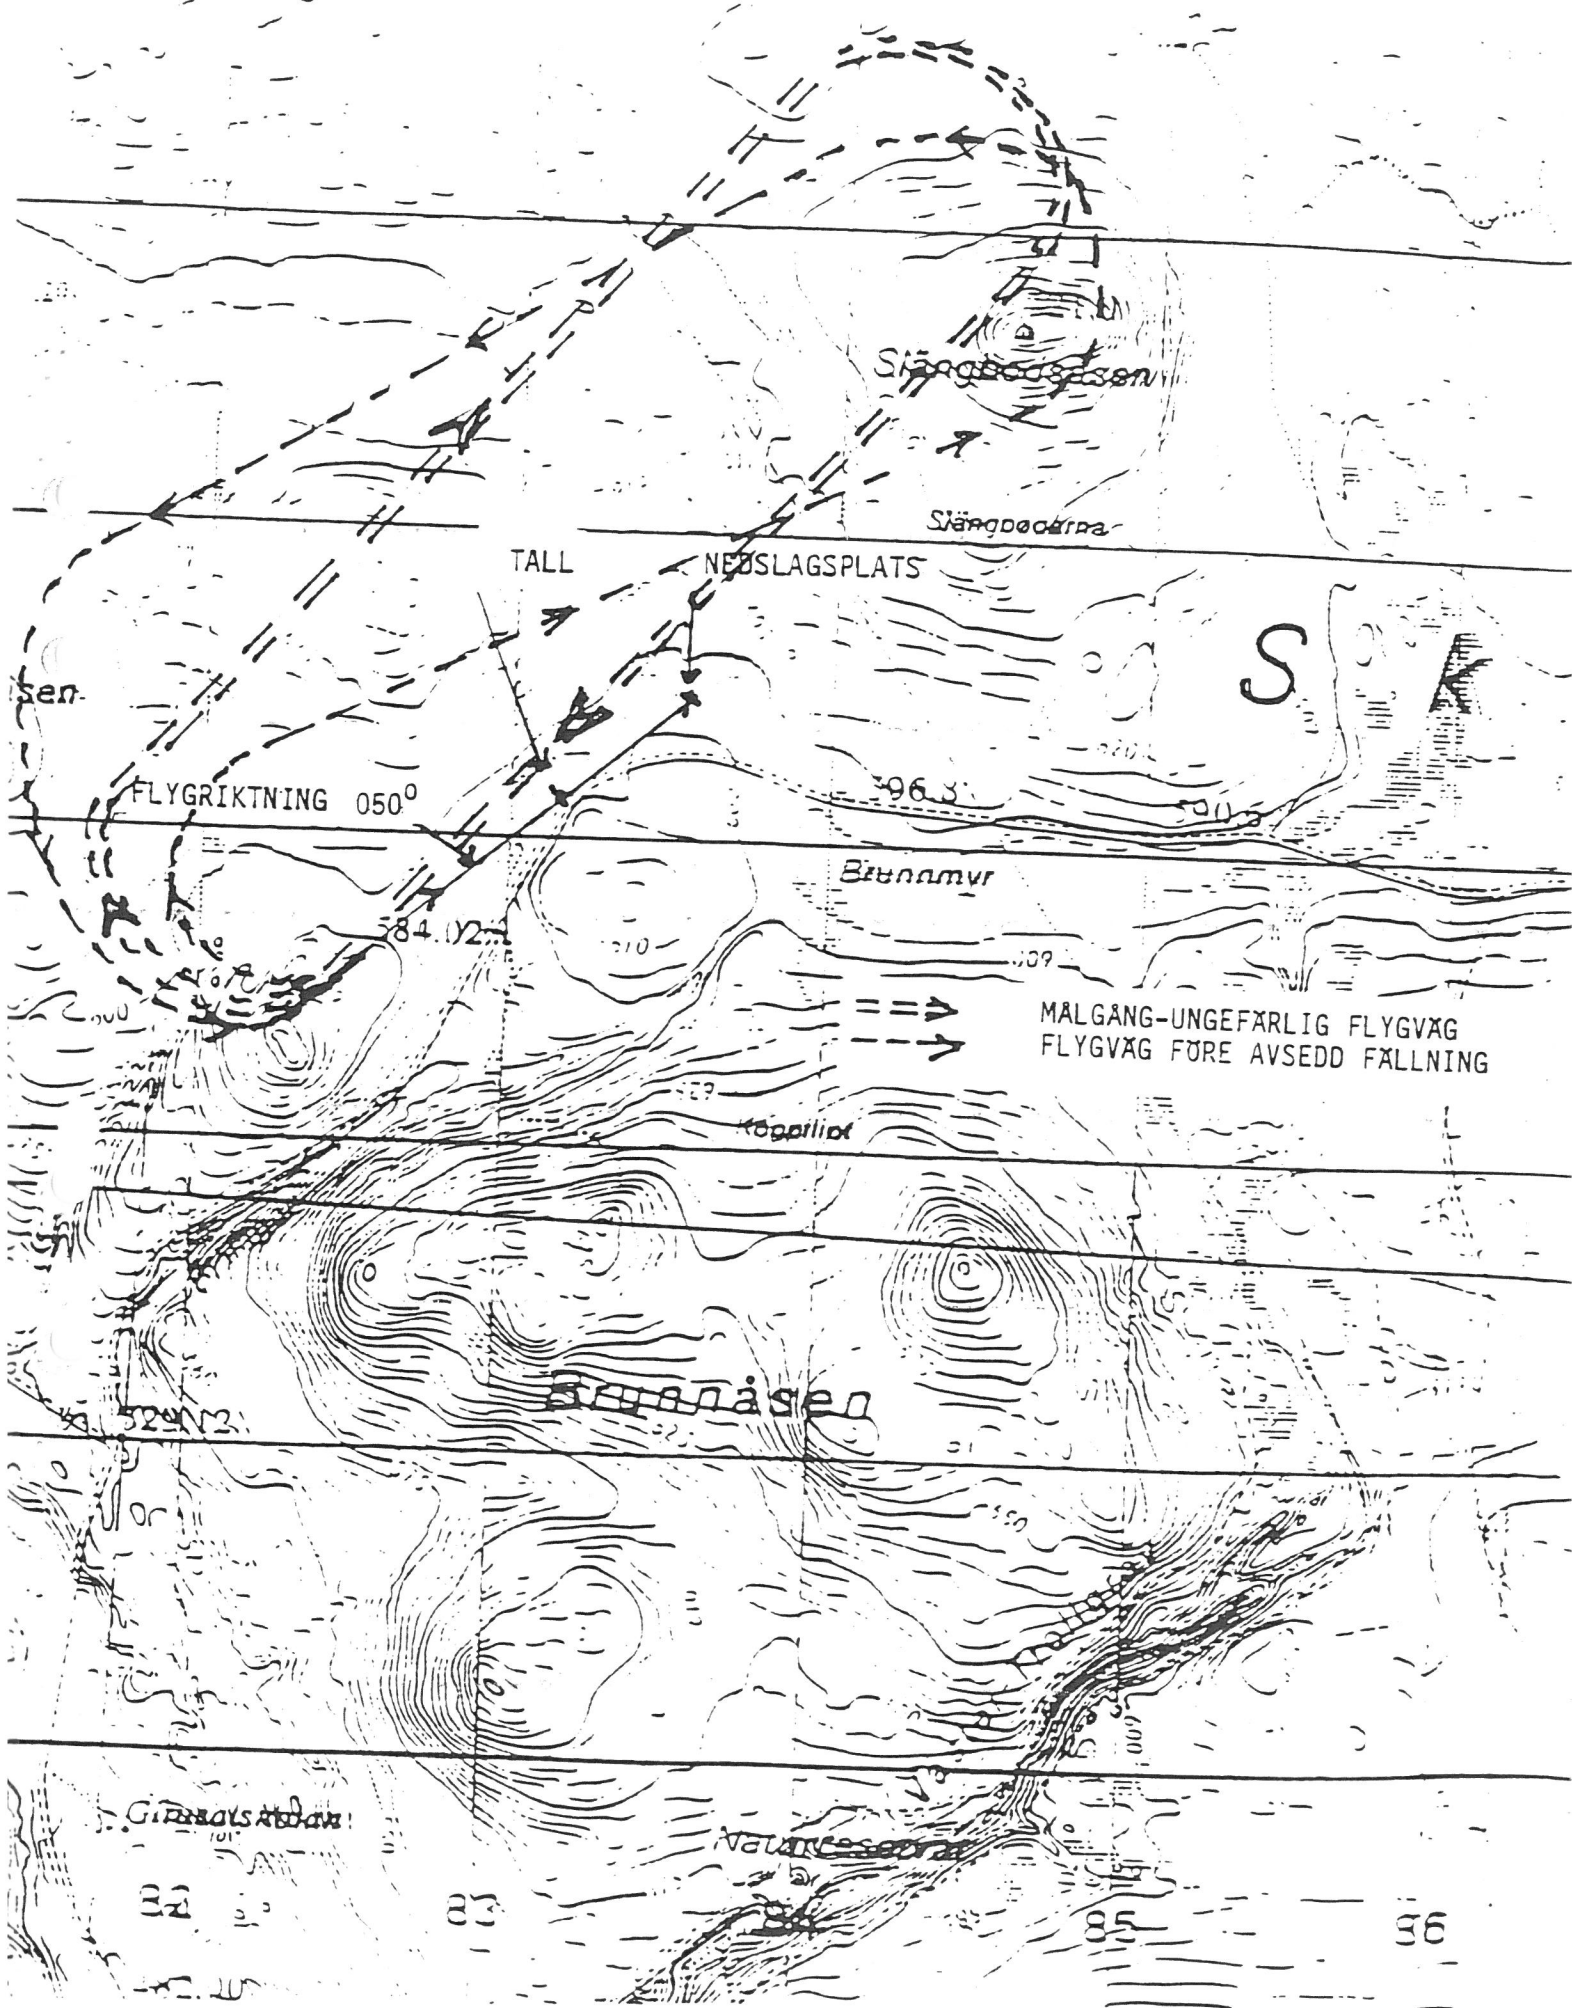
FLYGBANOR I SAMBAND MED MÅLGÅNG
OCH FÖRE KOLLISION

När andra dagens skjutning var genomförd meddelade piloten på radio till övningsledaren för skjutningen att han avsåg att fälla målkorven norr om den plats på vägen där övningsledarens bil stod uppställd. Under anflygning norrut mot truppen gick sedan flygplanet ned på mycket låg höjd. Därvid kolliderade flygplanets vänstra vinge med en ca 18 m hög tall. En stor del av vingen slogs av. Planet slog i en mosse ca 500 m från kollisionspunkten. Havenriet inträffade ca kl 14.20.

Flygbanor i samband med målgång och före kollisionen enligt skiss (bilaga 1).

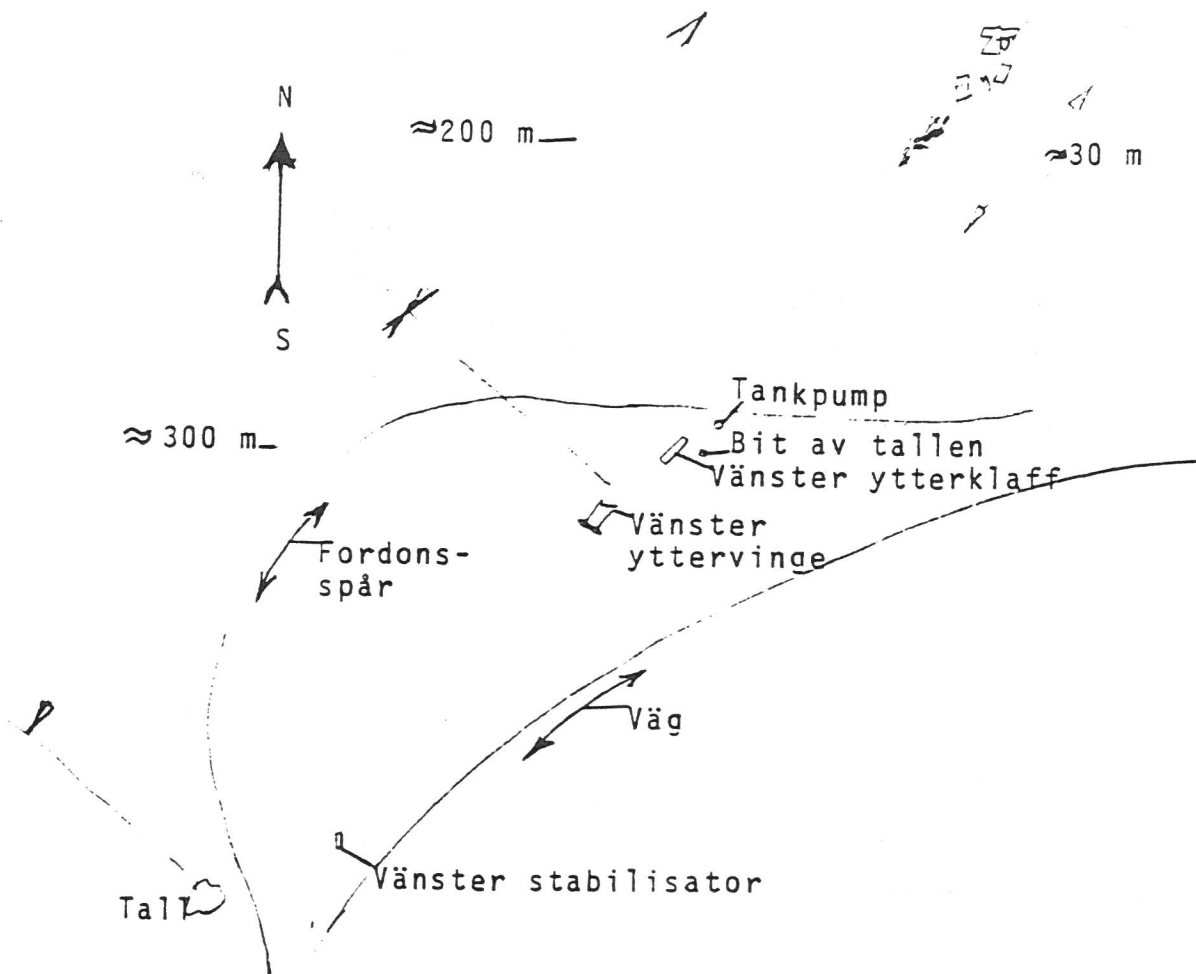
HAVERIPLATSEN OCH DESS NÄRMASTE OMGIVNING

Flygplanet hade slagit ned på en frusen myr några hundra meter norr om en väg inom Trängslets skjutfält. Nedslagsplatsen låg söder om den bäck som genomkorsar myren. I bäring 230° och på ca 500 m avstånd från vraket fanns den tall, vars krona flygplanets vänstra vinge passerat genom. Delar av flygplanets vänstra vinge, som slogs av vid kollision med trädet, låg spridda mellan tallen och nedslagsplatsen. Den genomflugna tallen torde ha varit omkring 18 m hög och rest sig något högre än de övriga i omgivningen. Runt den plana myren och dess närmaste flacka omgivningar reste sig ett antal höga åsar på några kilometers avstånd. Myren var öppen med endast mindre träd. I den riktning flygplanet kom från var terrängen låglänt och bevuxen med ganska hög men gles skog. I den genomflugna tallens närhet uppehöll sig vid haveritillfället den trupp som övat skjutning.

Haveriplatsen och dess närmaste omgivning enligt skiss (bilaga 2).

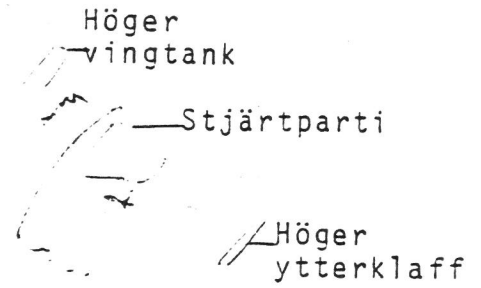
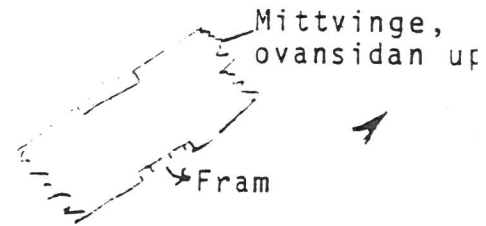
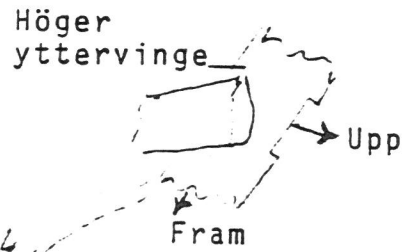
NEDSLAGSPLATSEN

Vraket låg i sina huvudsakliga delar samlat inom ett ganska litet område - knappast mer än 30 m i längdutsträckning.

Nedslagsplatsens utseende enligt skiss (bilaga 3).

Nospartiet med främre delen av kabinen var kraftigt sönderslaget i mindre delar och hade borrarat sig genom isen och ner i mossa och vatten. Det låg på tvären i flygriktningen och betraktat från sidan med omkring 30° vinkel mellan flygplanets längdaxel och markplanet. Den direkt bakomliggande flygkroppen såg ut att ha blivit avbruten åt vänster från framkroppen. Höger vingspetstank och motor låg invid nospartiet i riktning mot flygbanan. Flygplanet var sönderbrutet i ett antal större delar som var och en var ganska hel. I flygriktningen låg lossbrutna: mellankropp, stjärtparti, mittvinge, höger yttervinge och vänster motor. Höger motor och propeller var kraftigt demolerade och låg tillsammans med höger vingspetstank så placerade i förhållande till nospartiet att de liksom detta syntes ha stannat där de tagit mark. Vänster motor var jämförelsevis hel. Man kunde iakttaga skador på de främre kompressorbladen. Propellerbladen var raka utan större skador men med en sådan vågformig deformation i framkanten som är typisk för passage genom växtlighet. I ett av bladens gummiskoning kunde hittas ett tallbar i en skada. Dessa delar gav intryck av att ha flugit genom luften och slagit ner där de låg.

Iakttagelser på haveriplatsen visar att flygplanet har tagit mark i flack vinkel men med lågt nosläge och med stor snedanblåsning från vänster. Flygplandelarnas läge och märken i snön tyder på att höger vingspetstank har slagit i snön först och vridit flygplanet. Då nosen träffat marken har den borrar sig genom isen och stannat i det närmaste omedelbart.
