Schlussbericht der Eidgenössischen Flugunfall-Untersuchungskommission

des Flugzeuges Boeing 727-256 EC-DDV

vom 3. Mai 1986

Flughafen Zürich, Piste 14

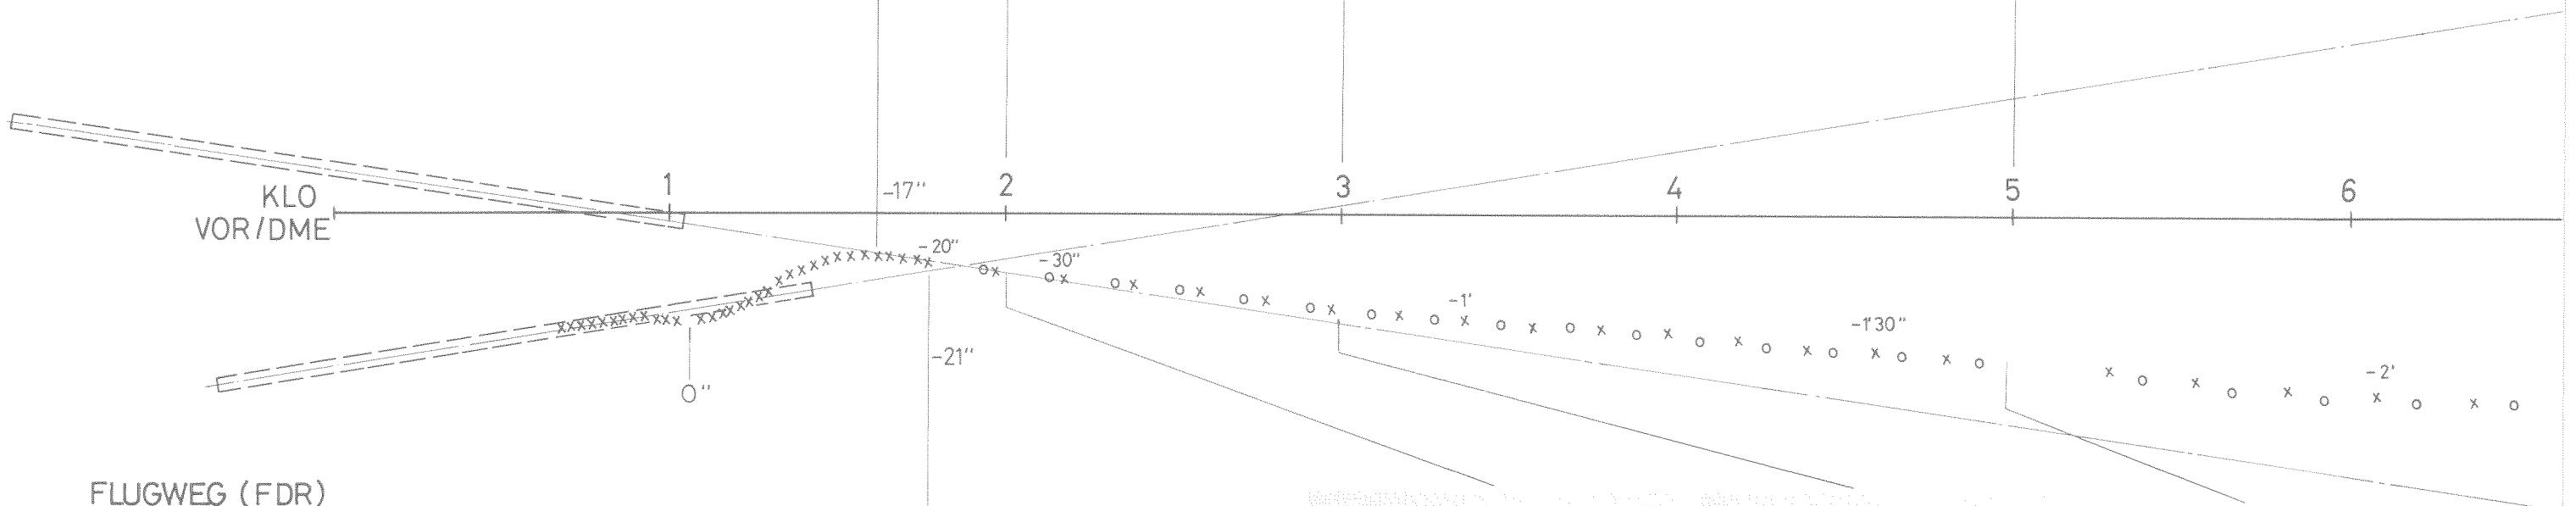
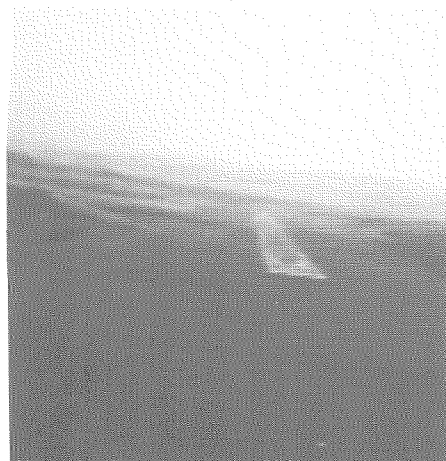
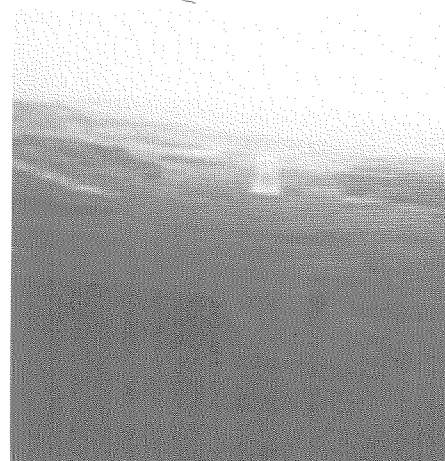
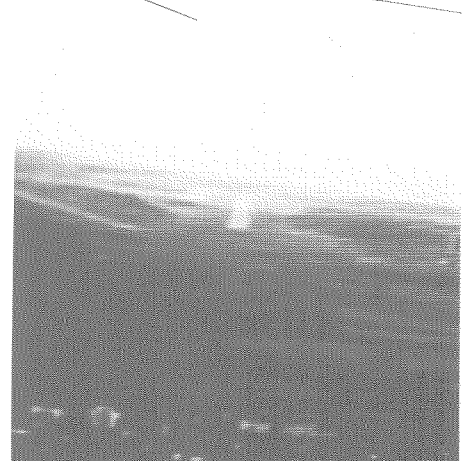
BEILAGE 1

- ein Flugzeug, das sich - wie im vorliegenden Fall - etwas links der Anflugachse aber innerhalb der Toleranz befindet, entlang der Pistenachse 16 fliegt (**Beilage 1**).

Beim Eindrehen in den Endanflug überschoss das Flugzeug leicht die Standlinie 149°, sodass es sich nach dem Auflinieren primär entlang der Pistenachse 16 bewegte. Als die Piloten hinausschauten, bemerkten sie schon von weitem die Piste 16 und flogen daher, primär nach Sicht, in Richtung dieser Piste. Da die Landekonfiguration und Anflugstabilisierung erst spät erstellt wurden (immerhin noch vor dem von der Fluggesellschaft stipulierten Minimum von 900-300 Fuss über Grund (siehe **Beilage 4**), war die Besatzung im wichtigsten Teil des Endanfluges stark mit Arbeiten und Kontrollen im Flugzeug beschäftigt. Diese Ablenkung und die suggestive Präsentation der Piste 16 bewirkten, dass weder der überwachende Copilot noch der öfters hinausschauende PIC überprüften, ob sie die richtige Piste 14 anfliegen.

CA. POSITION BEIM
ERKENNEN DES
IRRTUMS (ETWA 1,8NM KLO)

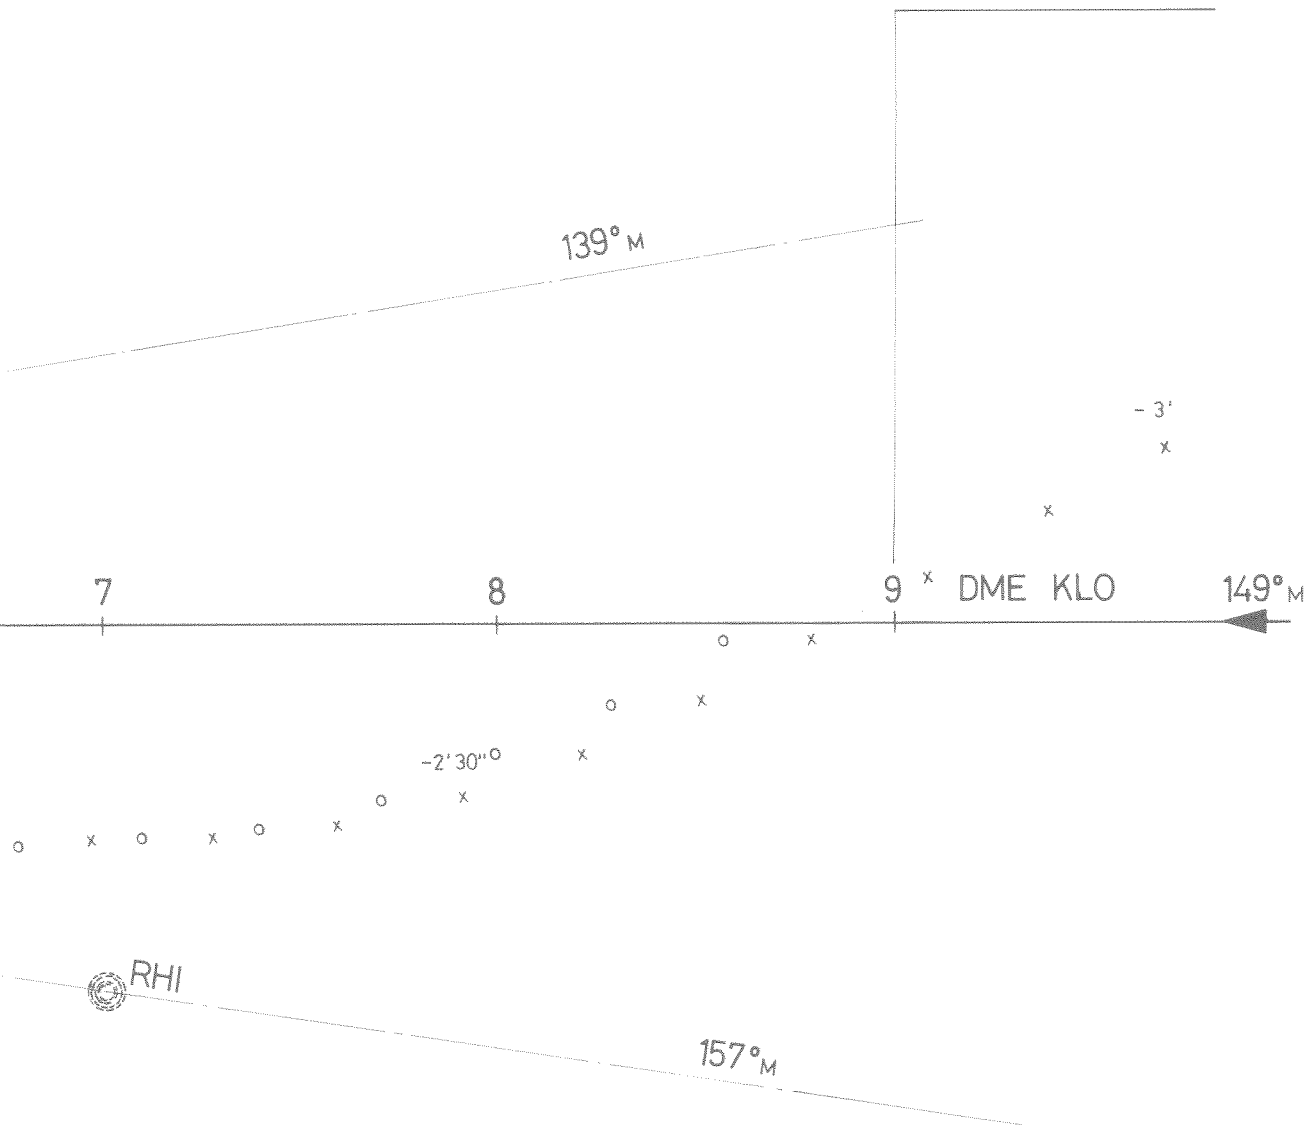
- Die Standlinie 149⁰ KLO begünstigt einen irrtümlichen Anflug auf Piste 16, da
 - die Standlinie 149⁰ KLO genau über die Pistenschwelle 16 führt und diese so als Landepiste des Anflugs suggeriert wird (**Beilage 2**)

- Das Anflugverfahren ist für Grossflugzeuge nicht bis zum publizierten Endpunkt (2 NM DME KLO/1820 ft) fliegbar, da von dort aus ein stabilisierter Sicht-Endanflug nicht mehr möglich ist (**Beilage 2**).

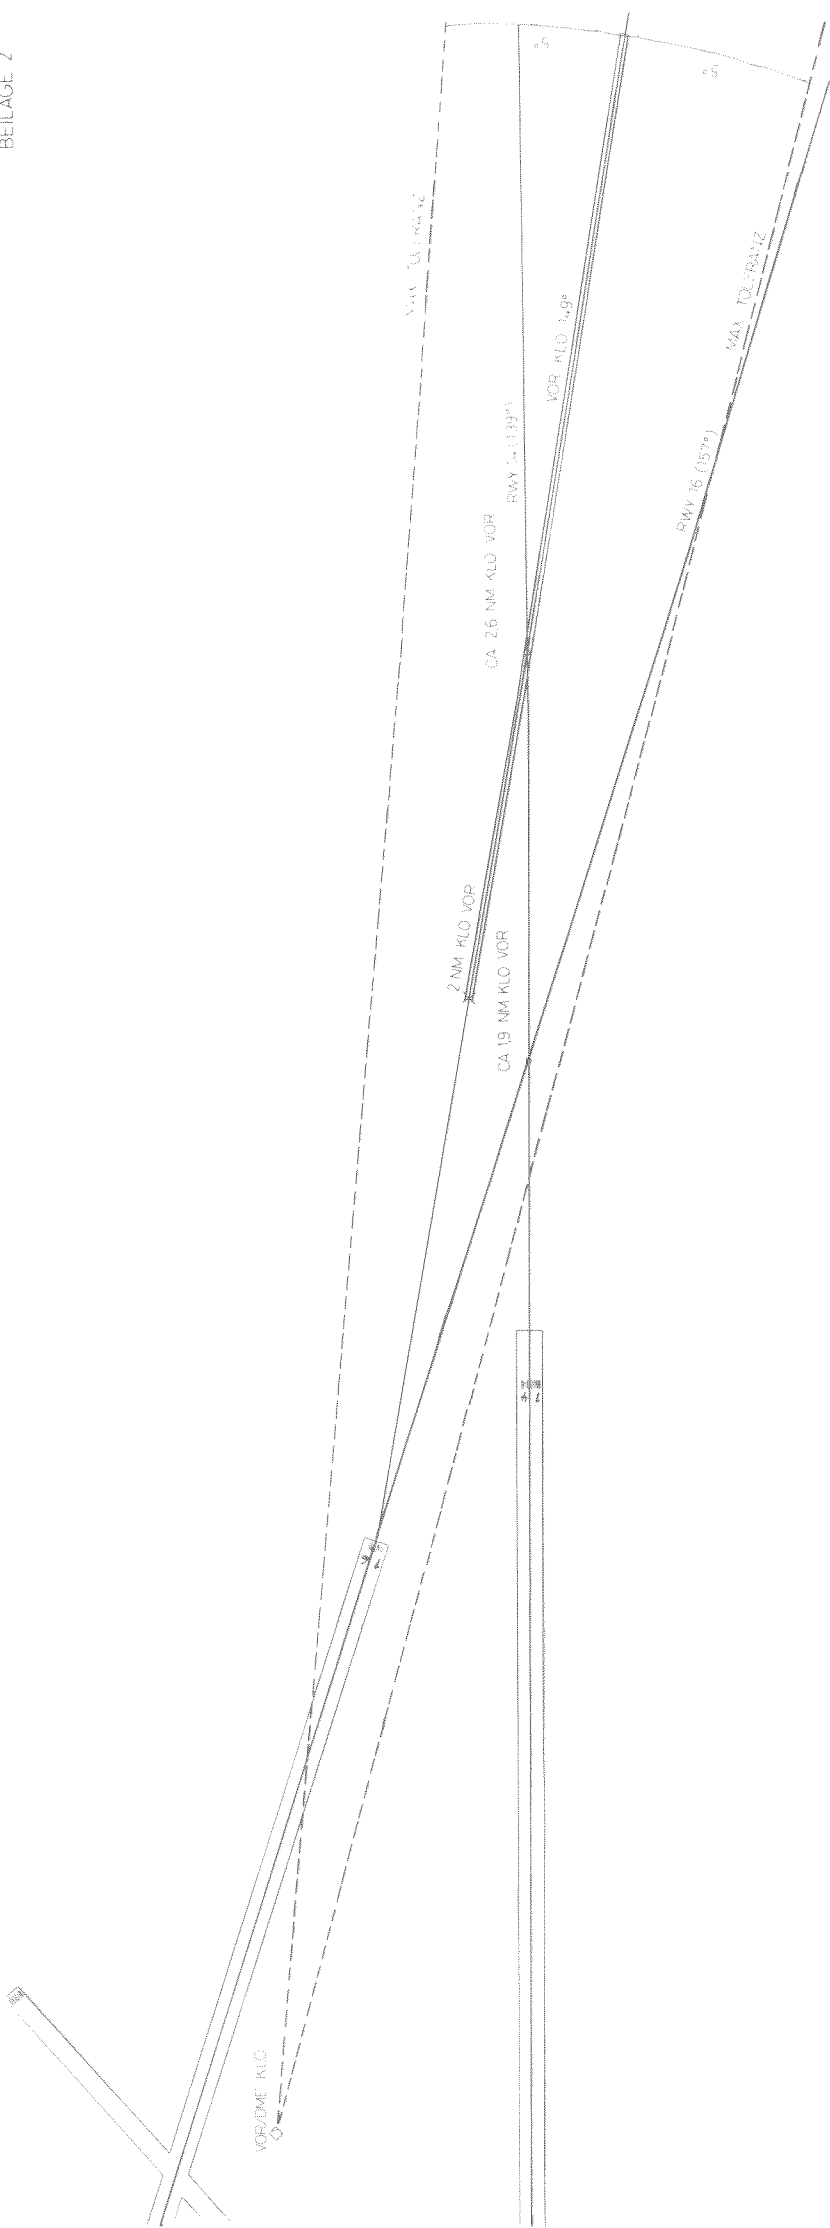
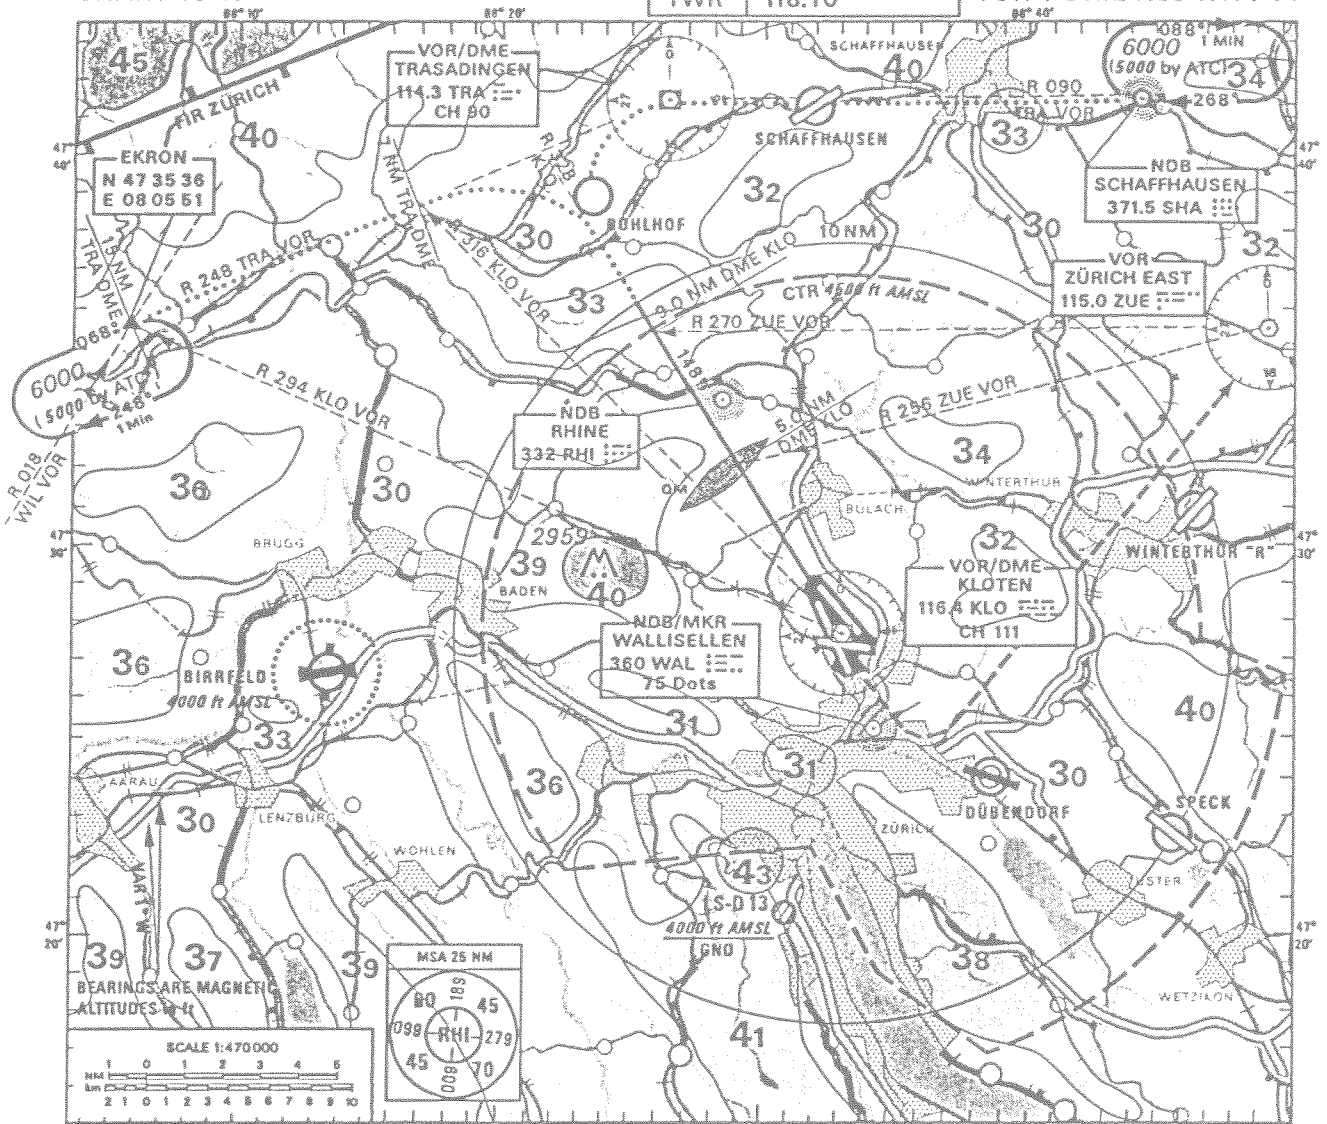
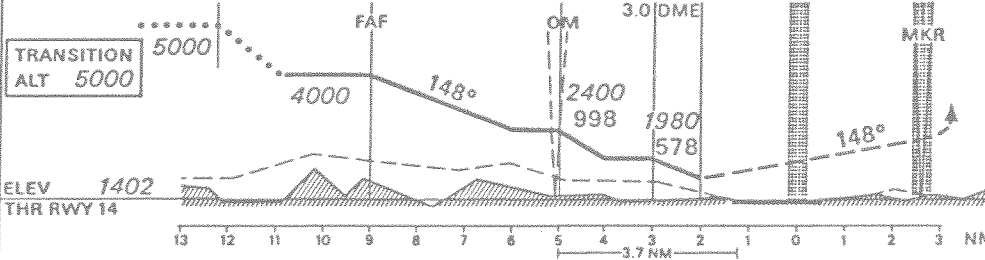
BEILAGE 3

- Bedingt durch den Standort des VOR KLO kann die Piste 14 mit dem VOR-Verfahren nicht auf der Pistenachse 14 angefliegen werden.
- Die vorgeschriebene Anflugstandlinie 149⁰ KLO bedingt, dass für die Piste 14 mit Anflugachse 139⁰ im letzten Teil des Endanfluges mit Sichtinformation eine Richtungsänderung von 10⁰ nach links durchgeführt werden muss.

- die Standlinie 149° , bedingt durch den Standort VOR/DME, nicht auf der Achse der Piste verläuft und daher im Sichtteil des Endanfluges eine Flugrichtungsänderung von 10° nach links notwendig ist. Solche Verfahren sind international zulässig, werden aber nur für Ausnahmefälle angewandt.
- die Standlinie genau über den Pistenanfang der Piste 16 führt und so im Sichtteil des Anfluges irrtümlicherweise diese als Landepiste suggeriert. Diese Situation ist wohl einmalig auf der Welt und hätte mindestens eine entsprechende Warnung auf dem publizierten Anflugverfahren verdient, zumal Landungen auf der falschen Piste bei VOR-Anflügen auf Piste 14 schon früher vorgekommen sind.

Vom publizierten Endpunkt des Anflugverfahrens (2 NM KLO VOR/1820 ft) kann mit Grossflugzeugen kein stabilisierter Landeanflug auf Piste 14, wie das in allen Flight Operation Manuals verlangt wird, durchgeführt werden. Dies weil der Schnittpunkt der Standlinie 149° /Pistenachse $14\ 139^{\circ}$ bei ca 2,6 NM KLO und das Anflugende erst bei 2 NM KLO liegt. (**Beilage 2**). Falls ein Flugzeug erst beim Endpunkt des Anflugs visuellen Bodenkontakt erhält, hat es die Anflugachse der Piste 14 schon überschossen und muss in einer engen Linkskurve auf die Piste 14 eindrehen deren Gefährlichkeit - schon bei guten Sichtbedingungen - durch vorliegenden Unfall belegt wird.

Die EFUK empfiehlt zu überprüfen, ob das als ungünstig erkannte und deshalb seit 16. Mai 1986 suspendierte VOR/DME RWY-14 Anflugverfahren des Flughafens Zürich aufgehoben werden kann.
