STATENS HAVERIKOMMISSION (SHK)
BOARD OF ACCIDENT INVESTIGATION

Rapport C 1988:16
Luftfartshändelse 1987-08-26
vid Åmot (Ockelbo), X län
Ärende SE-GHO 48/87

SAMMANFATTNING AV UTREDNINGSRAPPORT
Ärende SE-GHO 48/87

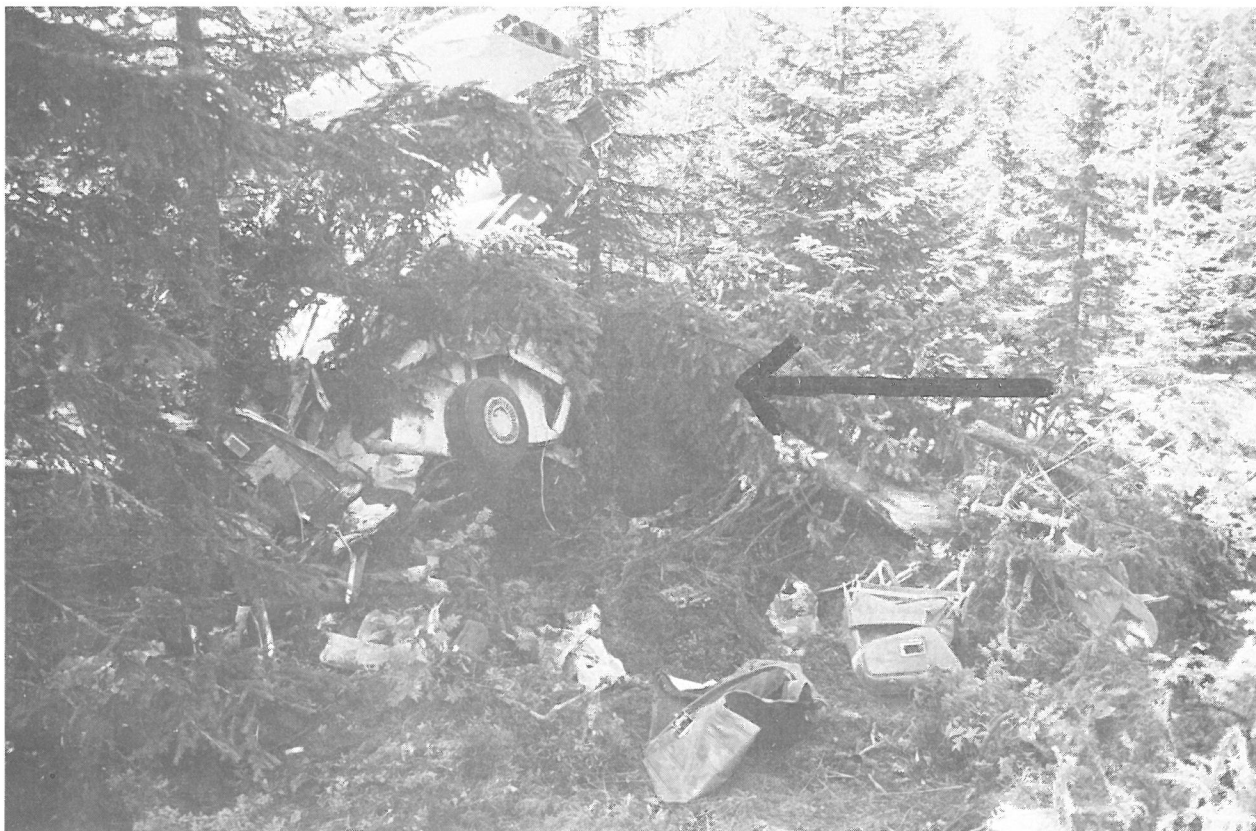
Vid de första kontakterna med trädtopparna har höger vingstöta och höger vingpets slitits av. Därefter har olika delar slitits loss vid den fortsatta färden ned mot marken. Den slutliga kollisionen med marken och trädstammarna har varit mycket kraftig och härvid har motor och propeller slitits loss och slungats framåt. Resterna av flygplankroppen hamnade med botten sidan upp och med nospartiet ned i marken.

Flygplanet var mycket kraftigt demolerat. Någon närmare teknisk undersökning har på grund härav inte kunnat göras. Landstället var utfällt. Uppenbarligen har det fällts ut före den första kontakten med träden. Propellern har slagmärken som indikerar att motorn gett effekt vid kontakten med terrängen. Bränslepump och förgasare återfanns på haveriplatsen med bensinrester.

Fig 1. Foto utvisande flygplankroppens slutliga läge. Pilen markerar flygriktningen.

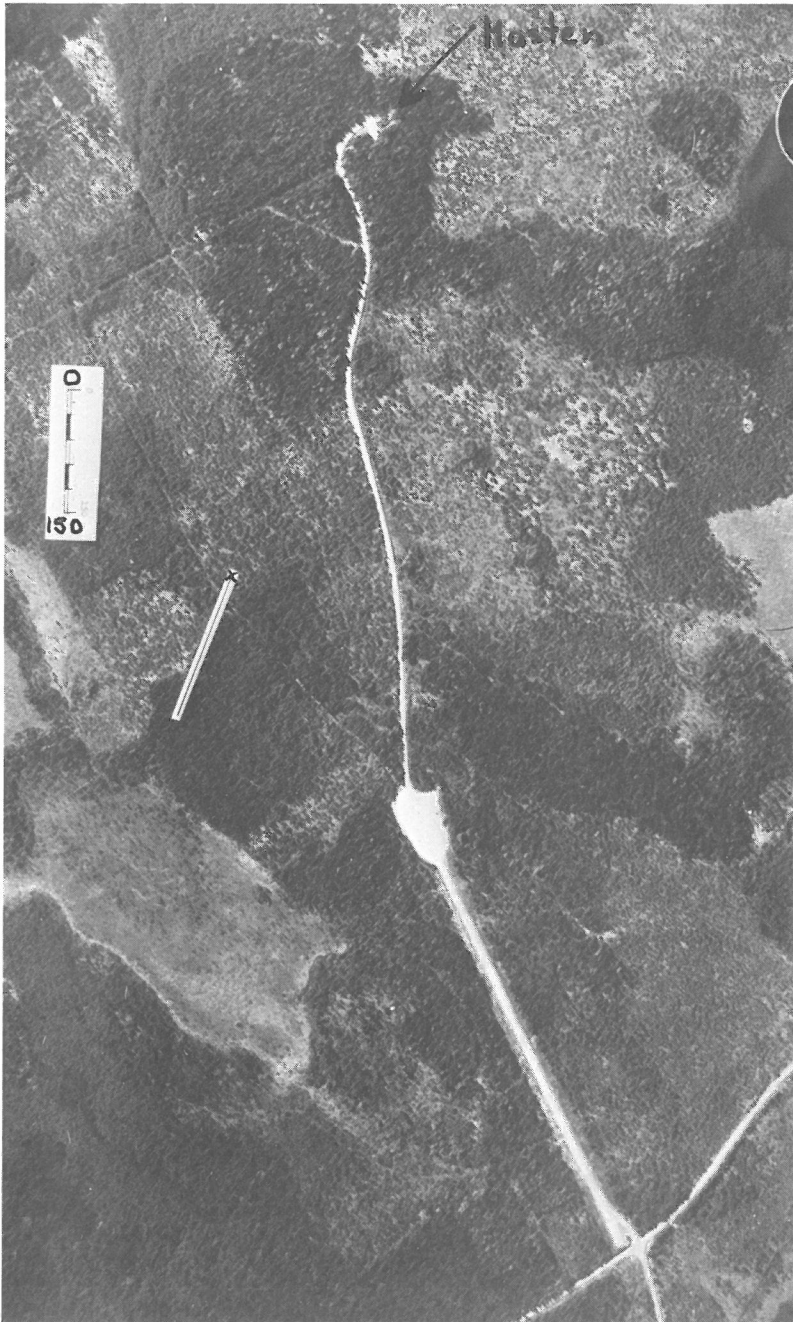
1. Foto av Lantmäteriverkets flygfotografi över området c:a 6 km söder Åmot inom Ockelbo kommun där flygplanet SE-GHO Cessna lördagen den 29 augusti 1987 anträffades havererat.

Krysset markerar platsen där flygplanskroppen påträffades och det vita bandet den sträcka där skador på träd finns och inom vilket område delar av flygmaskinen anträffats.
