Rapporto finale della Commissione federale d'inchiesta sugli infortuni aeronautici

concernente l'infortunio

dell'aeroplano Fanjet Falcon DA 20-F, VR-BJB
del 15 gennaio 1988
sulla pista 21 dell'aerodromo di Lugano-Agno

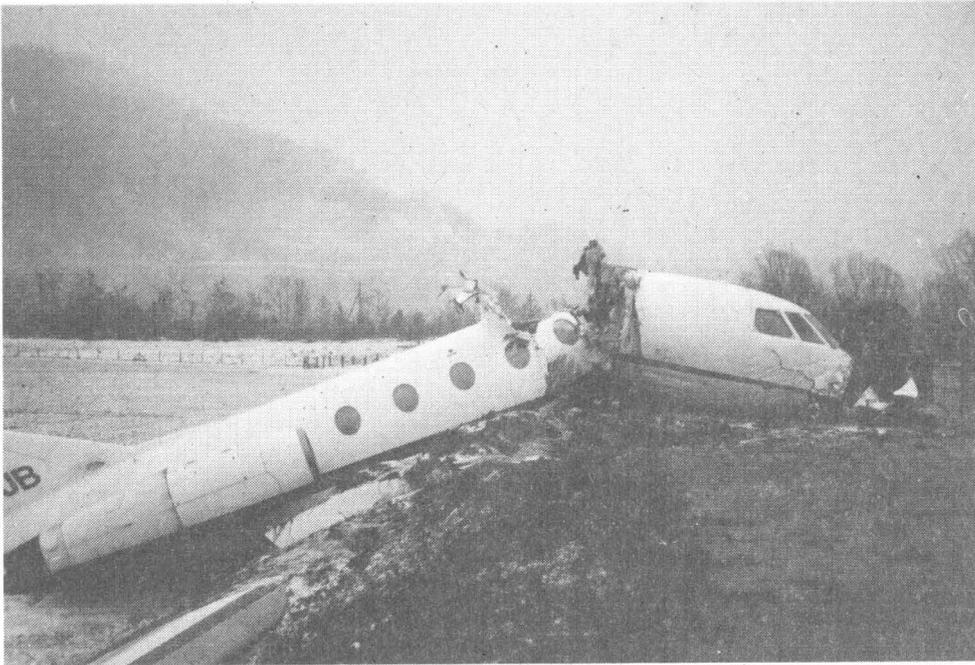
Final position of the aircraft at the causeway

Slats in T/O Position

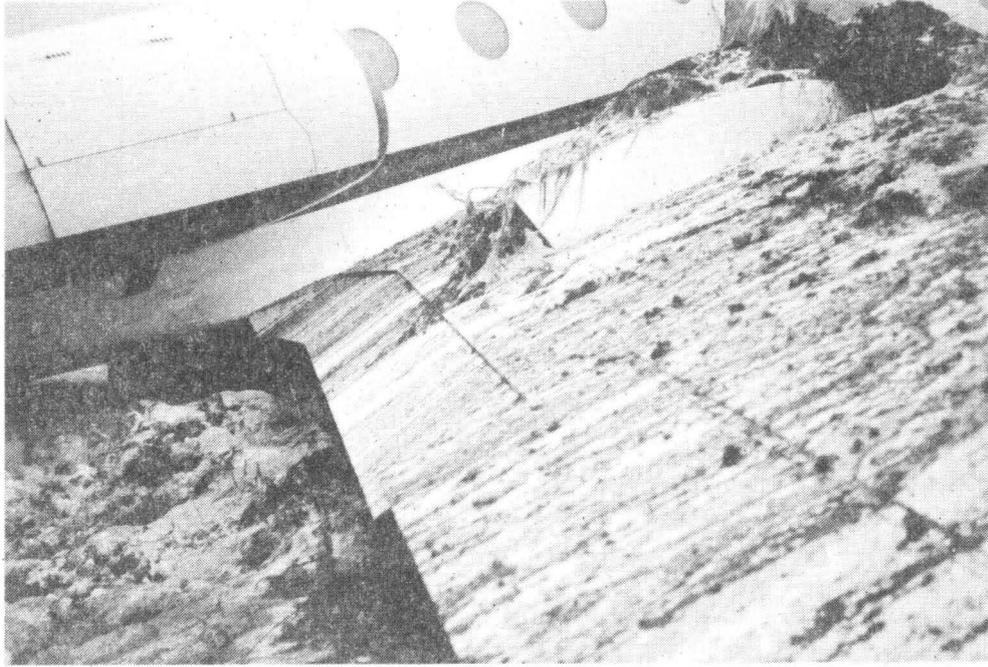
Right wing; no interruption of the mudtraces from the airbrakes

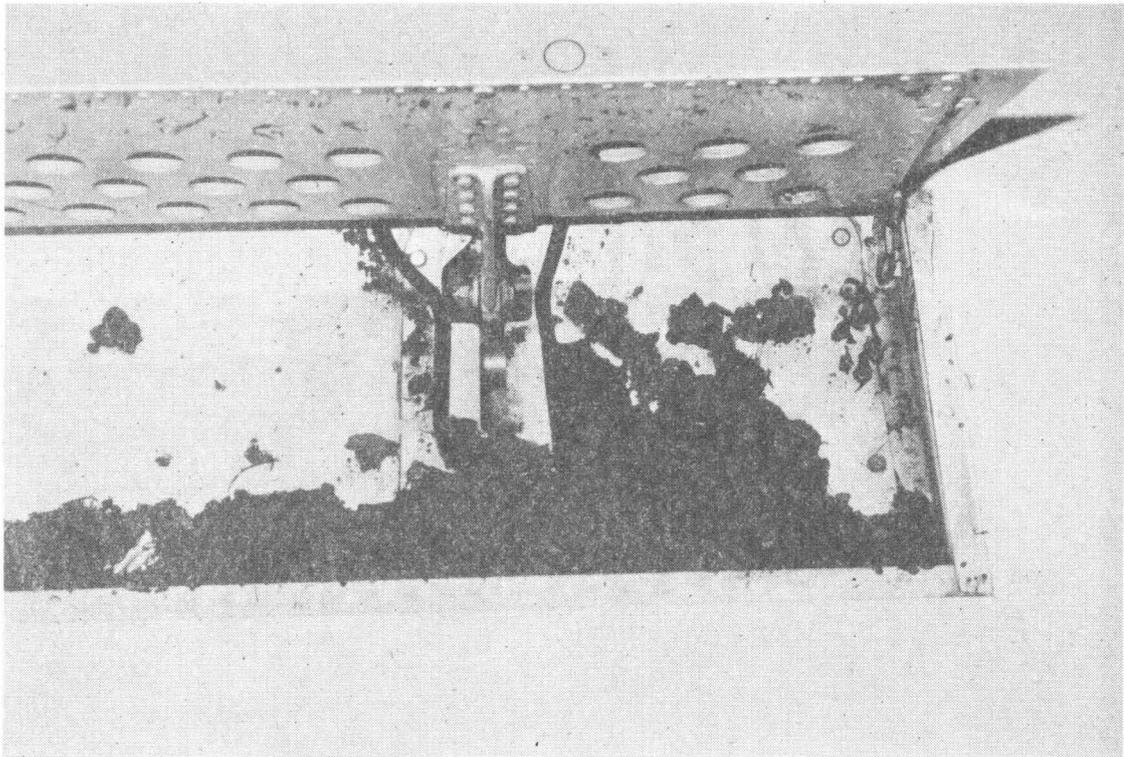
No dirt visible between airbrakes and the niche

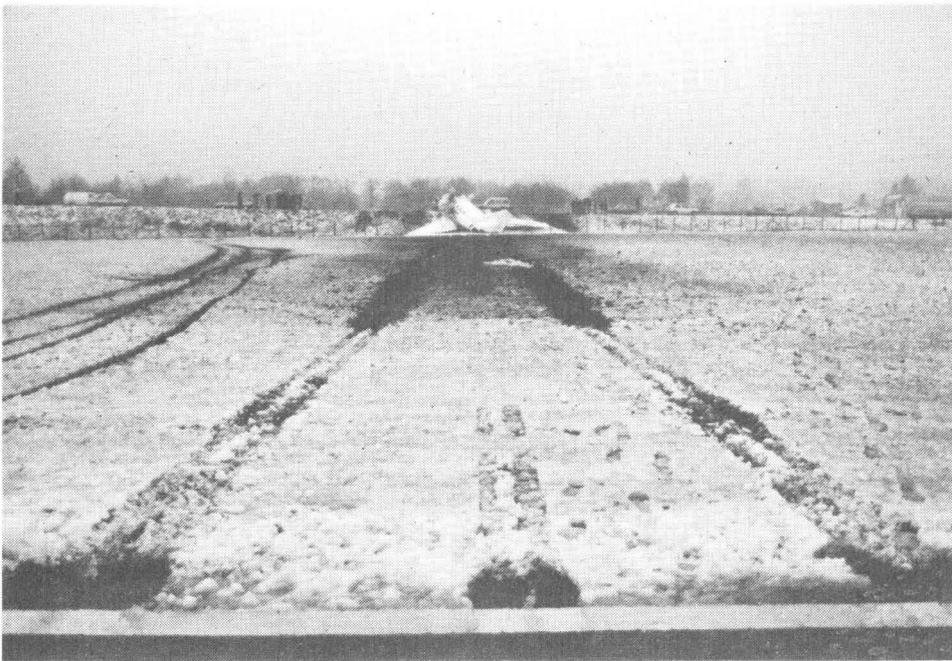
The aircraft track is almost not visible in the small depression behind the runway end

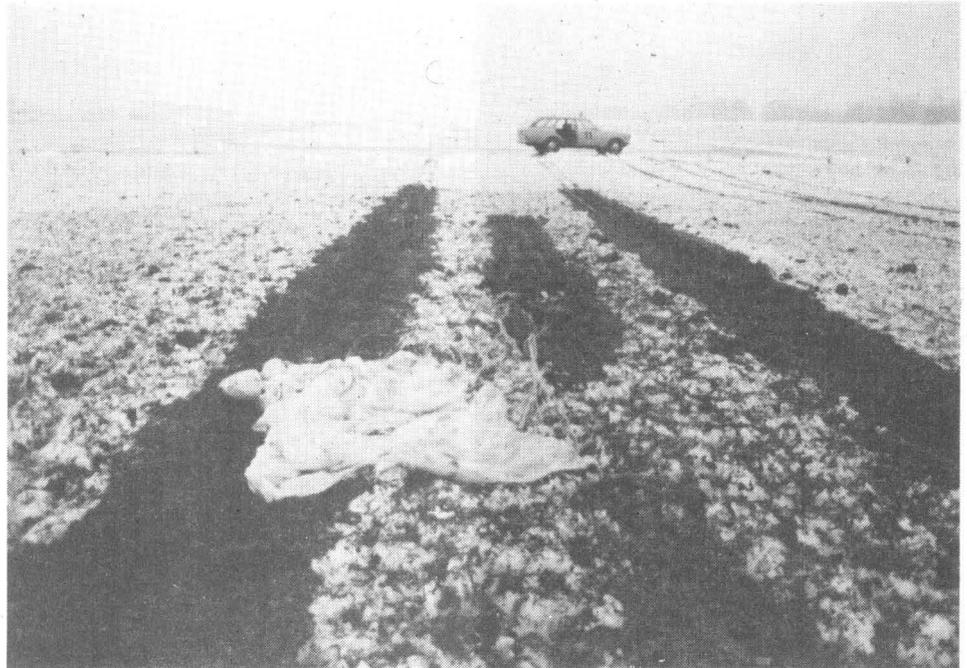
Position of the brakechute

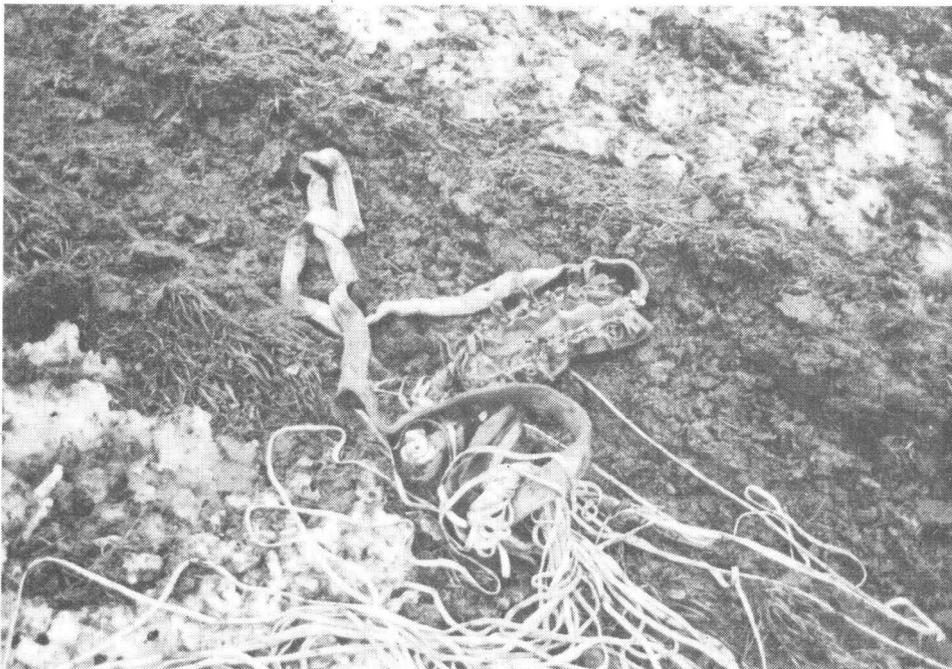
Shakle of the brakechute
