Rapport C 1990:12
Luftfartshändelse 1989-05-08
Oskarshamns flygplats, H län
Ärende SE-IZO 25/89

SAMMANFATTNING AV UTREDNINGSRAPPORT C 1990:12
Ärende SE-IZO 25/89

Luftfartyg typ:	Beech 99
Tidpunkt för händelsen:	1989-05-08 kl 09.38
Plats:	Oskarshamns flygplats, H län
Typ av flygning:	Passagerarflygning i linjefart (linjetaxi)
Väder:	Västlig vind omkring 15 knop, god sikt, enstaka moln på 2000-3000 fot, QNH 1011 hPa
Antal ombord:	Besättning: 2 Passagerare: 14
Personskador:	Samtliga ombordvarande omkom
Skador på luftfartyget:	Totalhavererat
Kaptenens ålder, certifikat:	36 år, C
" totala flygtid:	Ca 1600 timmar
Styrmannens ålder, certifikat:	48 år, C
" totala flygtid:	Ca 3900 timmar

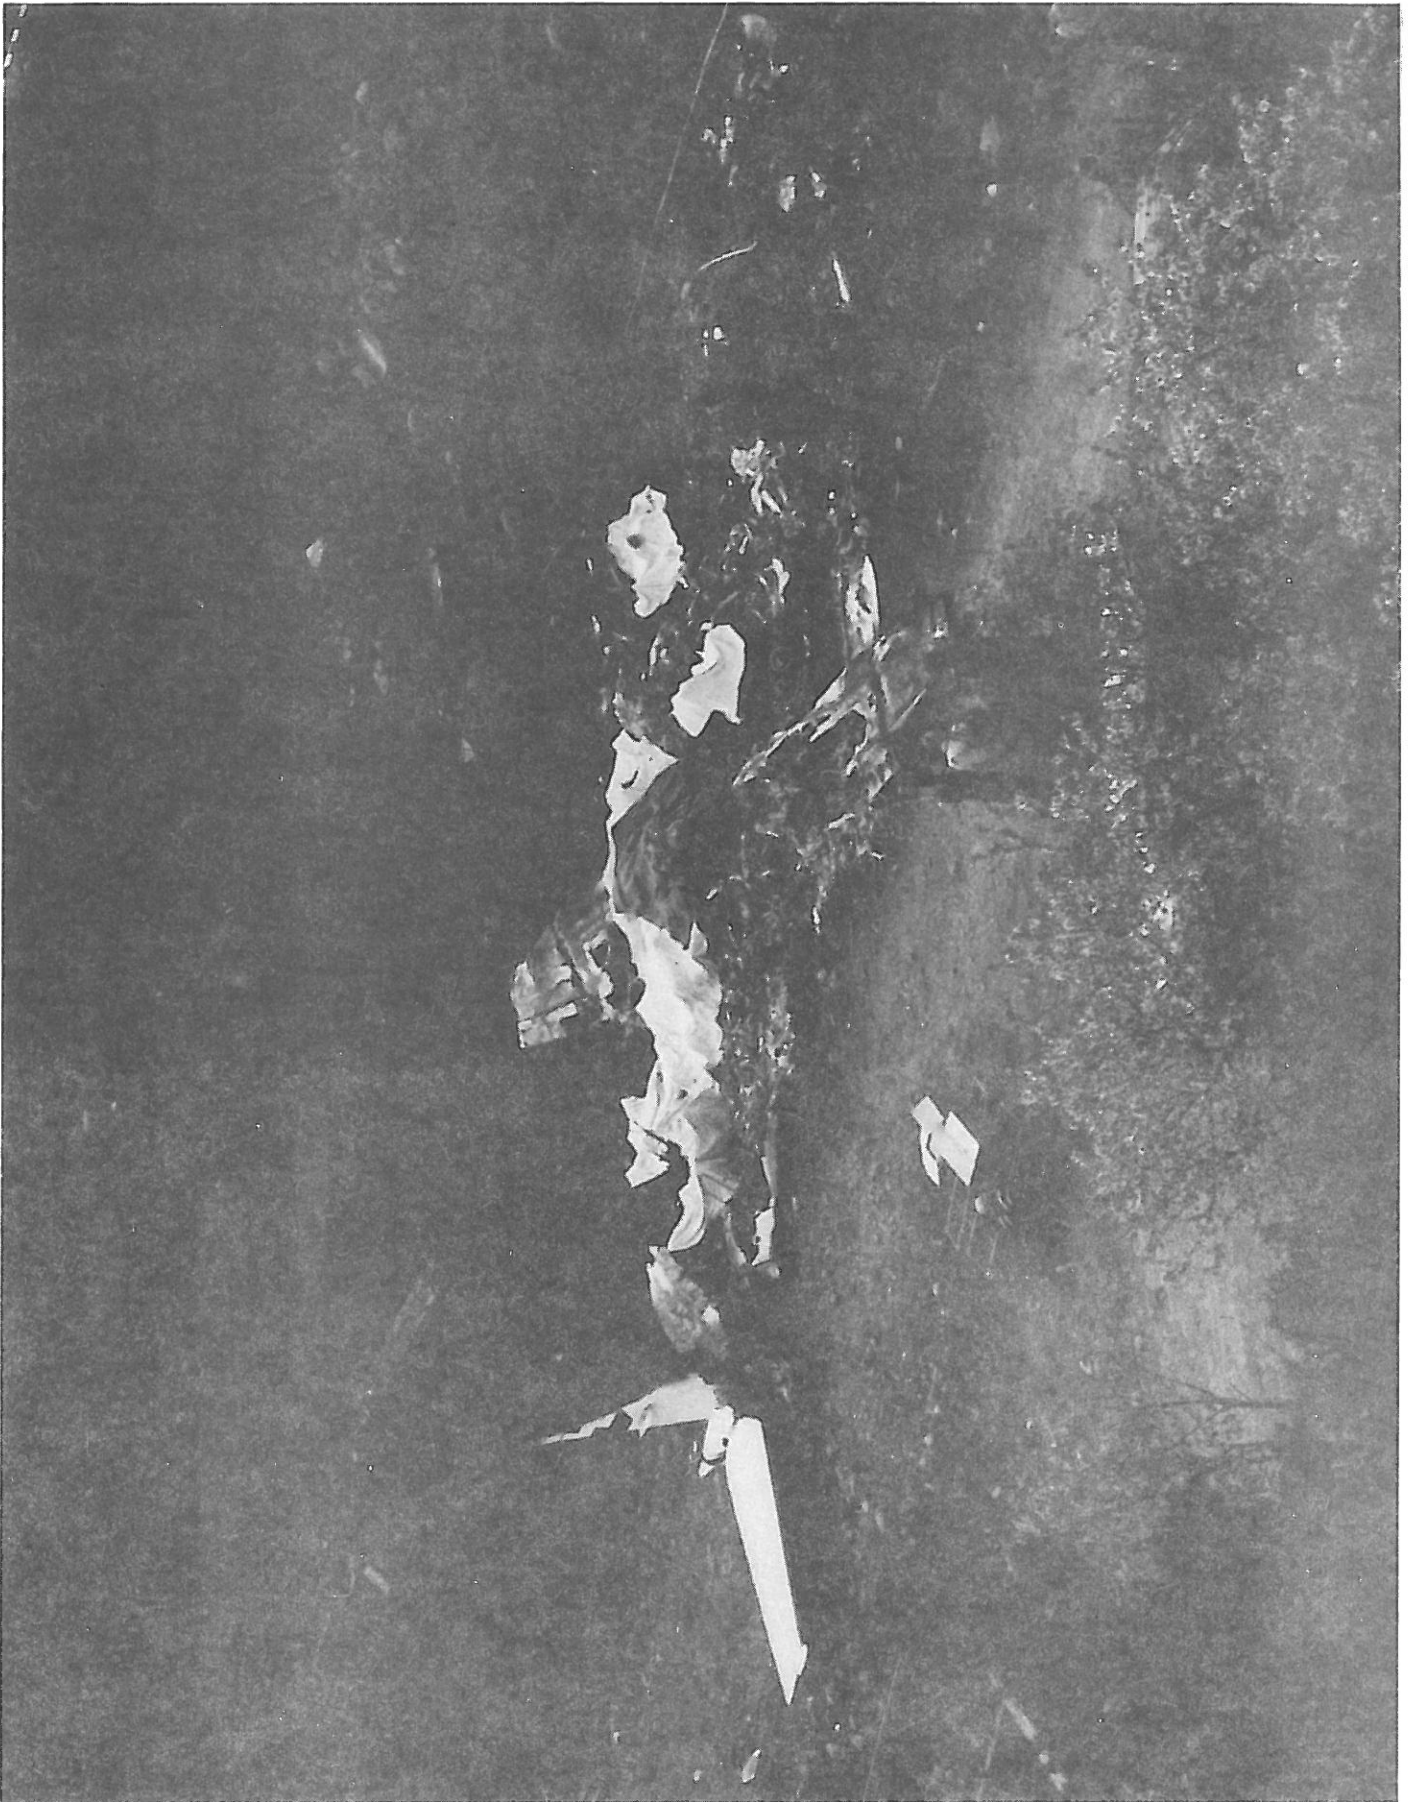
FOTO 5.

Flygplanet blev totalförstört och den efterföljande branden brände ut och smälte ned det mesta av flygplanstrukturen (se bilaga 6).

Översiktsbild av flygplansresterna.

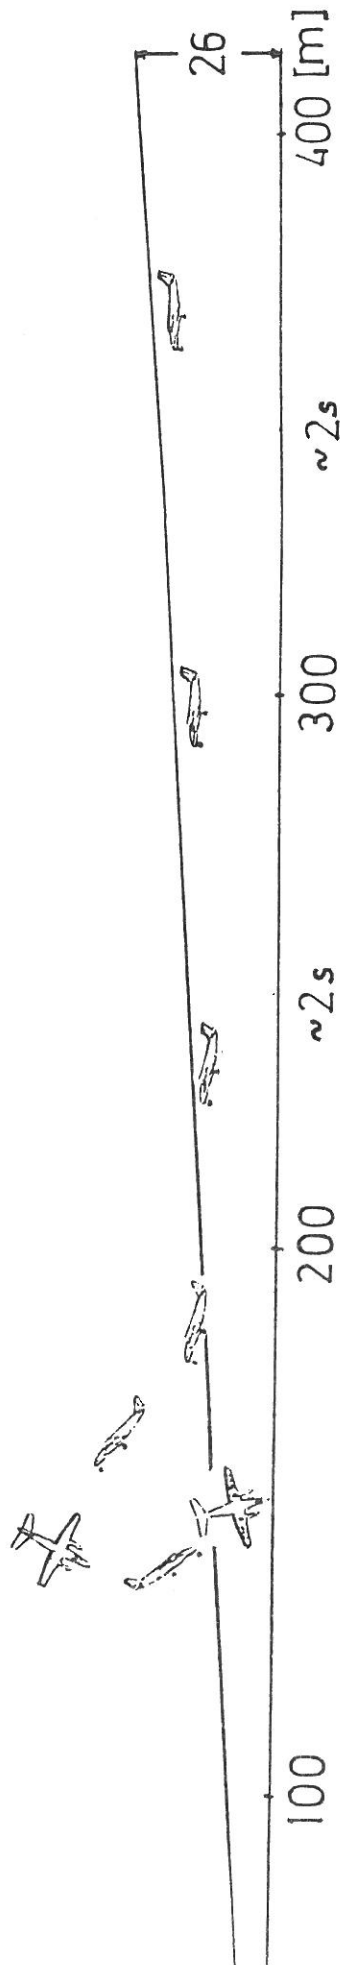
Sannolikt haveriförlopp

Flygplanet har i slutskedet av inflygningen fått en snabb noshöjning, vikt sig över vänster vinge och störtat nästan lodrätt till marken under vänstervridning kring vertikalaxeln.
