STATENS HAVERIKOMMISSION (SHK)
BOARD OF ACCIDENT INVESTIGATION

Rapport C 1989:71
Luftfartshändelse 1989-07-17
Brattforshedens flygfält, S län
Ärende SE-TIY 57/89

SAMMANFATTNING AV UTREDNINGSRAPPORT C 1989:71
Ärende SE-TIY 57/89

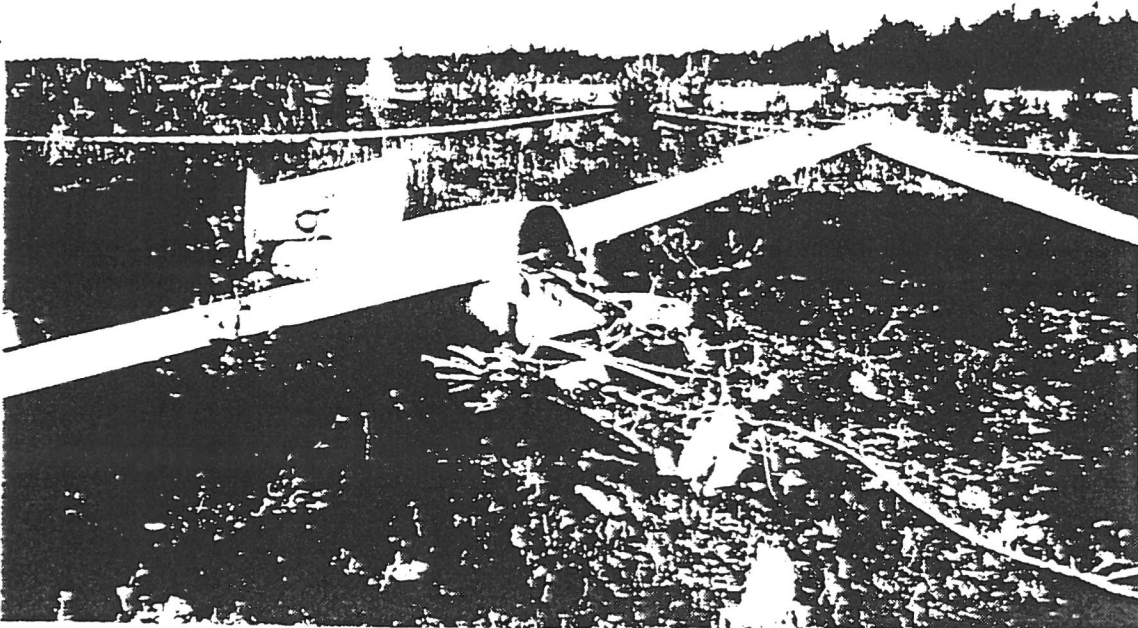
Haveriplatsen är belägen ca 100 m bortom borte banändan bana 26 och ca 75 m söder om södra bankanten. Markytan är jämn och utgörs av relativt mjuk pinnmo bevuxen med ljung.

Vraket återfanns i rättvänt läge med nosen i startriktningen. Vänster vingspets och noskonen var avslagna, huvram och instrumentbräda loss-slitna, cockpit nästan helt krossad. Skadorna tyder på att flygplanet slog ned i det närmaste lodrätt, med nosen och vänster vinge först, varefter det studsade och samtidigt vred sig åt vänster ca 135° och blev liggande i angiven position.

Samtliga skador bedöms ha uppkommit i samband med haveriet. Inga tekniska fel har kunnat konstateras.
