Rapport C 1991:25
Luftfartshändelse 1990-07-25
Hassela, X län
Ärende SE-FTP 56/90

SAMMANFATTNING AV UTREDNINGSRAPPORT C 1991:25
Ärende SE-FTP 56/90

Luftfartyg typ:	Aero Commander 680 E
Tidpunkt för händelsen:	1990-07-25 ca kl 0830
Plats:	Hassela, X län
Typ av flygning:	Bruksflyg
Väder:	Vindstill, klart
Antal ombord:	Besättning: 1 Passagerare: 1
Personskador:	Båda omkomna
Skador på luftfartyget	Totalhaveri och brand
Förarens ålder, certifikat	63 år, B, trafik klass III
Förarens flygtid:	6307 timmar, varav på typen ca 5000 timmar

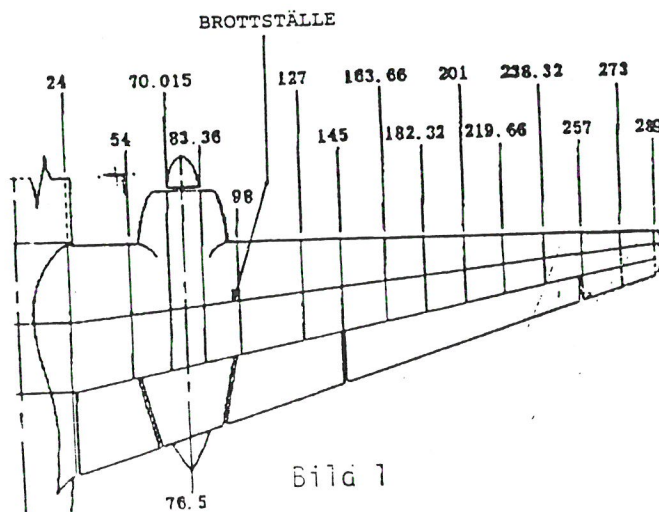
Bild 1 nedan visar det aktuella vingbrottets läge omedelbart innanför station 98 på höger vinge. (Stationsbeteckningen anger avståndet i tum från flygplankroppens centrumlinje.)

- f) Båda de ombordvarande omkom omedelbart vid nedslaget.
- g) Vid kollisionen med marken och efterföljande brand totalförstördes flygplanet.
- h) Vingseparationen orsakades av utmattningsbrott i den främre vingbalken.

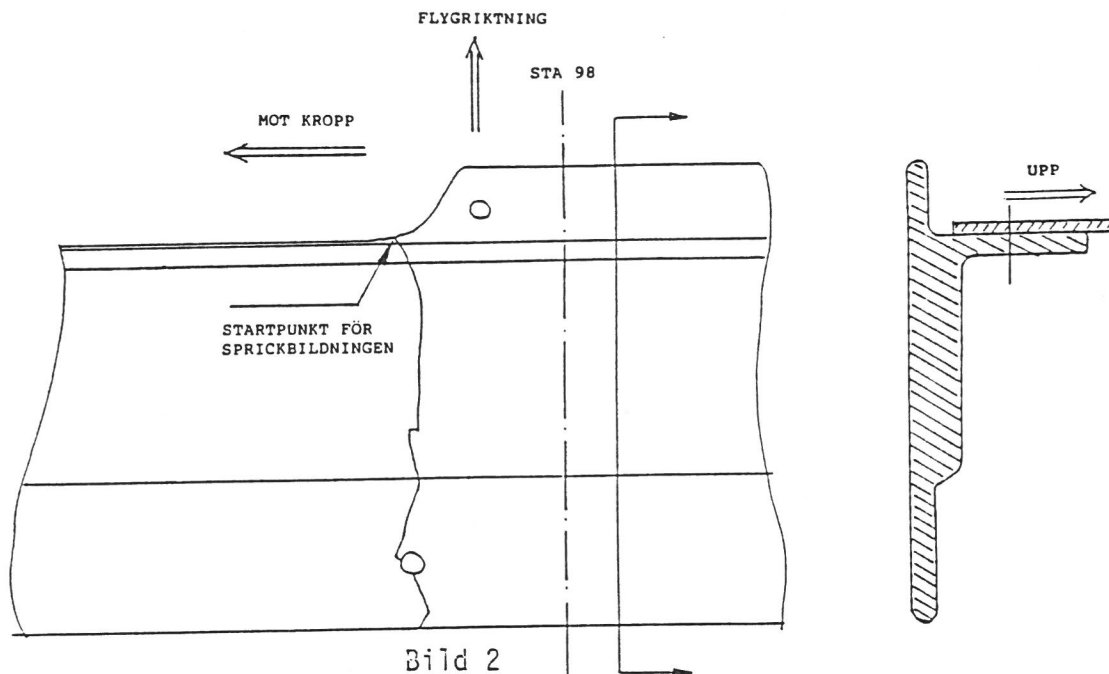
Utmattningsbrott har skett i vingbalkens nedre fläns och startat i en kvartscirkelformad urfräsning från en punkt där korrosionsskador förekom på ett djup av 0,35 mm. (Bild 2.)

Utmattningssprickor konstaterades täcka 80 % av balkområdet till den punkt där det slutliga brottet skedde. Brottytornas utseende tyder på upprepade plötsliga sprickbildningar under det att utmattningssprickan utvecklats. Det första tecknet kunde observeras 7 mm från startpunkten och tyder på en serie höga spänningsnivåer av kort varaktighet. Det bedöms vara uppenbart att mycket stora spänningar spelat en viktig roll när det gäller den fortgående nedsättningen i materialets hållfasthet, i detta fall av lågfrekvent art (low cycle fatigue).

Balklivet (den del som förenar balkens flänsar) hade brutits helt på grund av överbelastning. Inga tecken på utmattning konstaterades på brottytan. Däremot förekom nötningsmärken på såväl balkliv som fläns.

- j) Utmattningsprickorna har initierats av en korrosionsskada i en urfräsning i balkens främre nedre fläns, där nötning från del av ett brandskott kan ha förekommit.

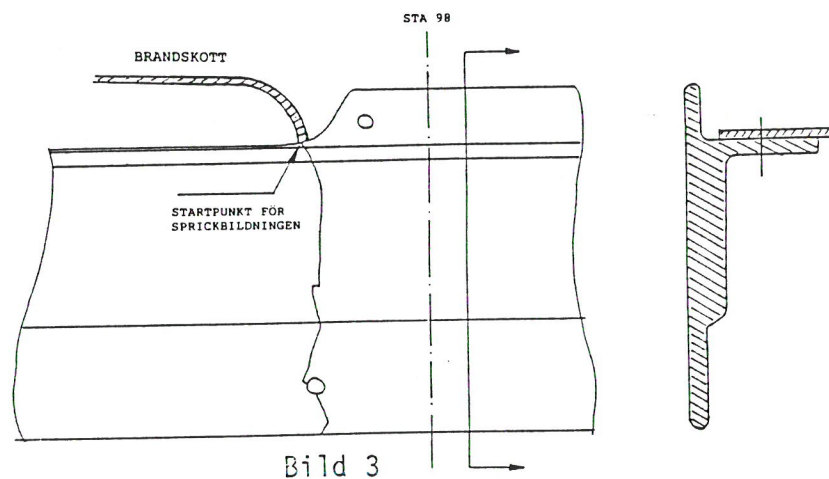
Bild 3

Inga indikationer på sprickor erhöles vid provningen. I FFVs rapport anges att man för att göra en inspektion av station 98 var tvungen att göra inspektionsluckor i vingen. Vid en visuell besiktning av den högra vingbalken konstaterades att en distansplåt till brandskottet legat an mot och gett en ca 0,5 mm djup intryckning i den urfräsning som motsvarar den varifrån sprickan på FTPs vingbalk startade. Däremot fanns ej någon sådan skada på den vänstra vingbalken. (Bild 3.)

Den metallurgiska undersökningen visar att balkbrottet initierats av en utmattningspricka som utbredd sig från en korrosionsskada i en urfräsning i balkens nedre fläns. Undersökningsresultaten ger inte något svar på frågan hur själva korrosionsskadan uppkommit. Med tanke på vad som iaktogs på flygplanet SE-GUO där man fann en nötningskada i samma urfräsning som i aktuell fläns föranledd av kontakt med del av brandskottet kan ej uteslutas att något liknande skett på FTP och gett en skada som underlättat uppkomsten av korrosion.
