STATENS HAVERIKOMMISSION (SHK)
BOARD OF ACCIDENT INVESTIGATION

Rapport C 1991:34
Luftfartshändelse 1990-10-23
Vallenäsberget söder Tärnaby
AC län
Ärende SE-HMV 76/90

SAMMANFATTNING AV UTREDNINGSRAPPORT C 1991:34
Ärende SE-HMV 76/90

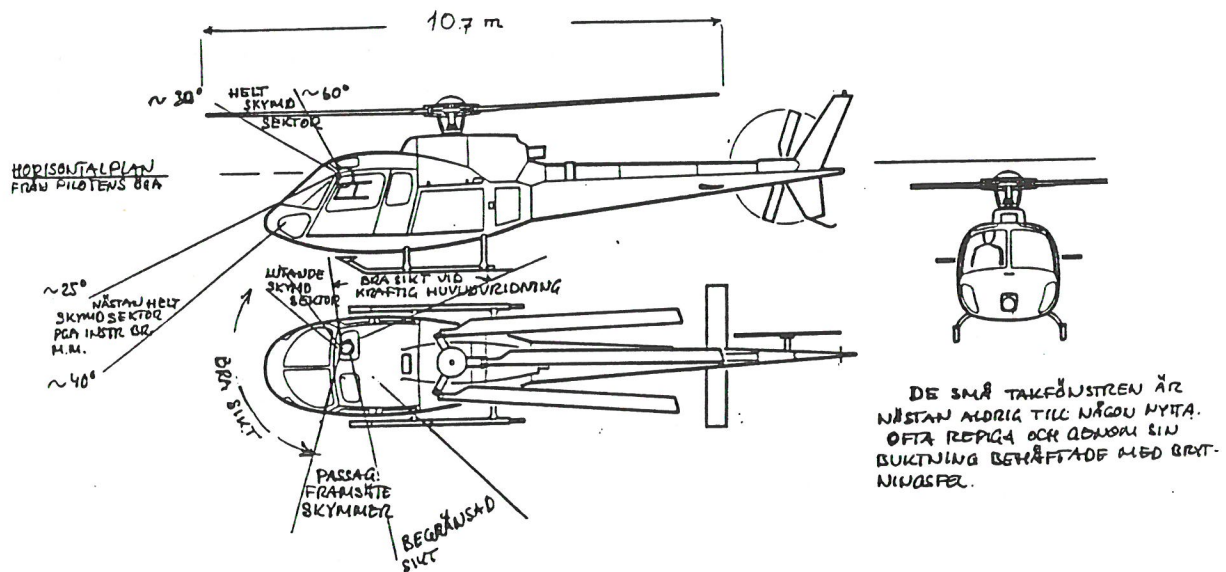
1.16.3 Sikten från förarplatsen

Framgår av nedanstående skiss.

- i) I startpositionen var förarens synfält från förarplatsen begränsat så att han väl kunde se det inre stagfästet men ej det yttre. Av stagen kunde han inte se toppstaget och knappast heller den längsta av de inre vajrarna i hela dess längd upp till masten.

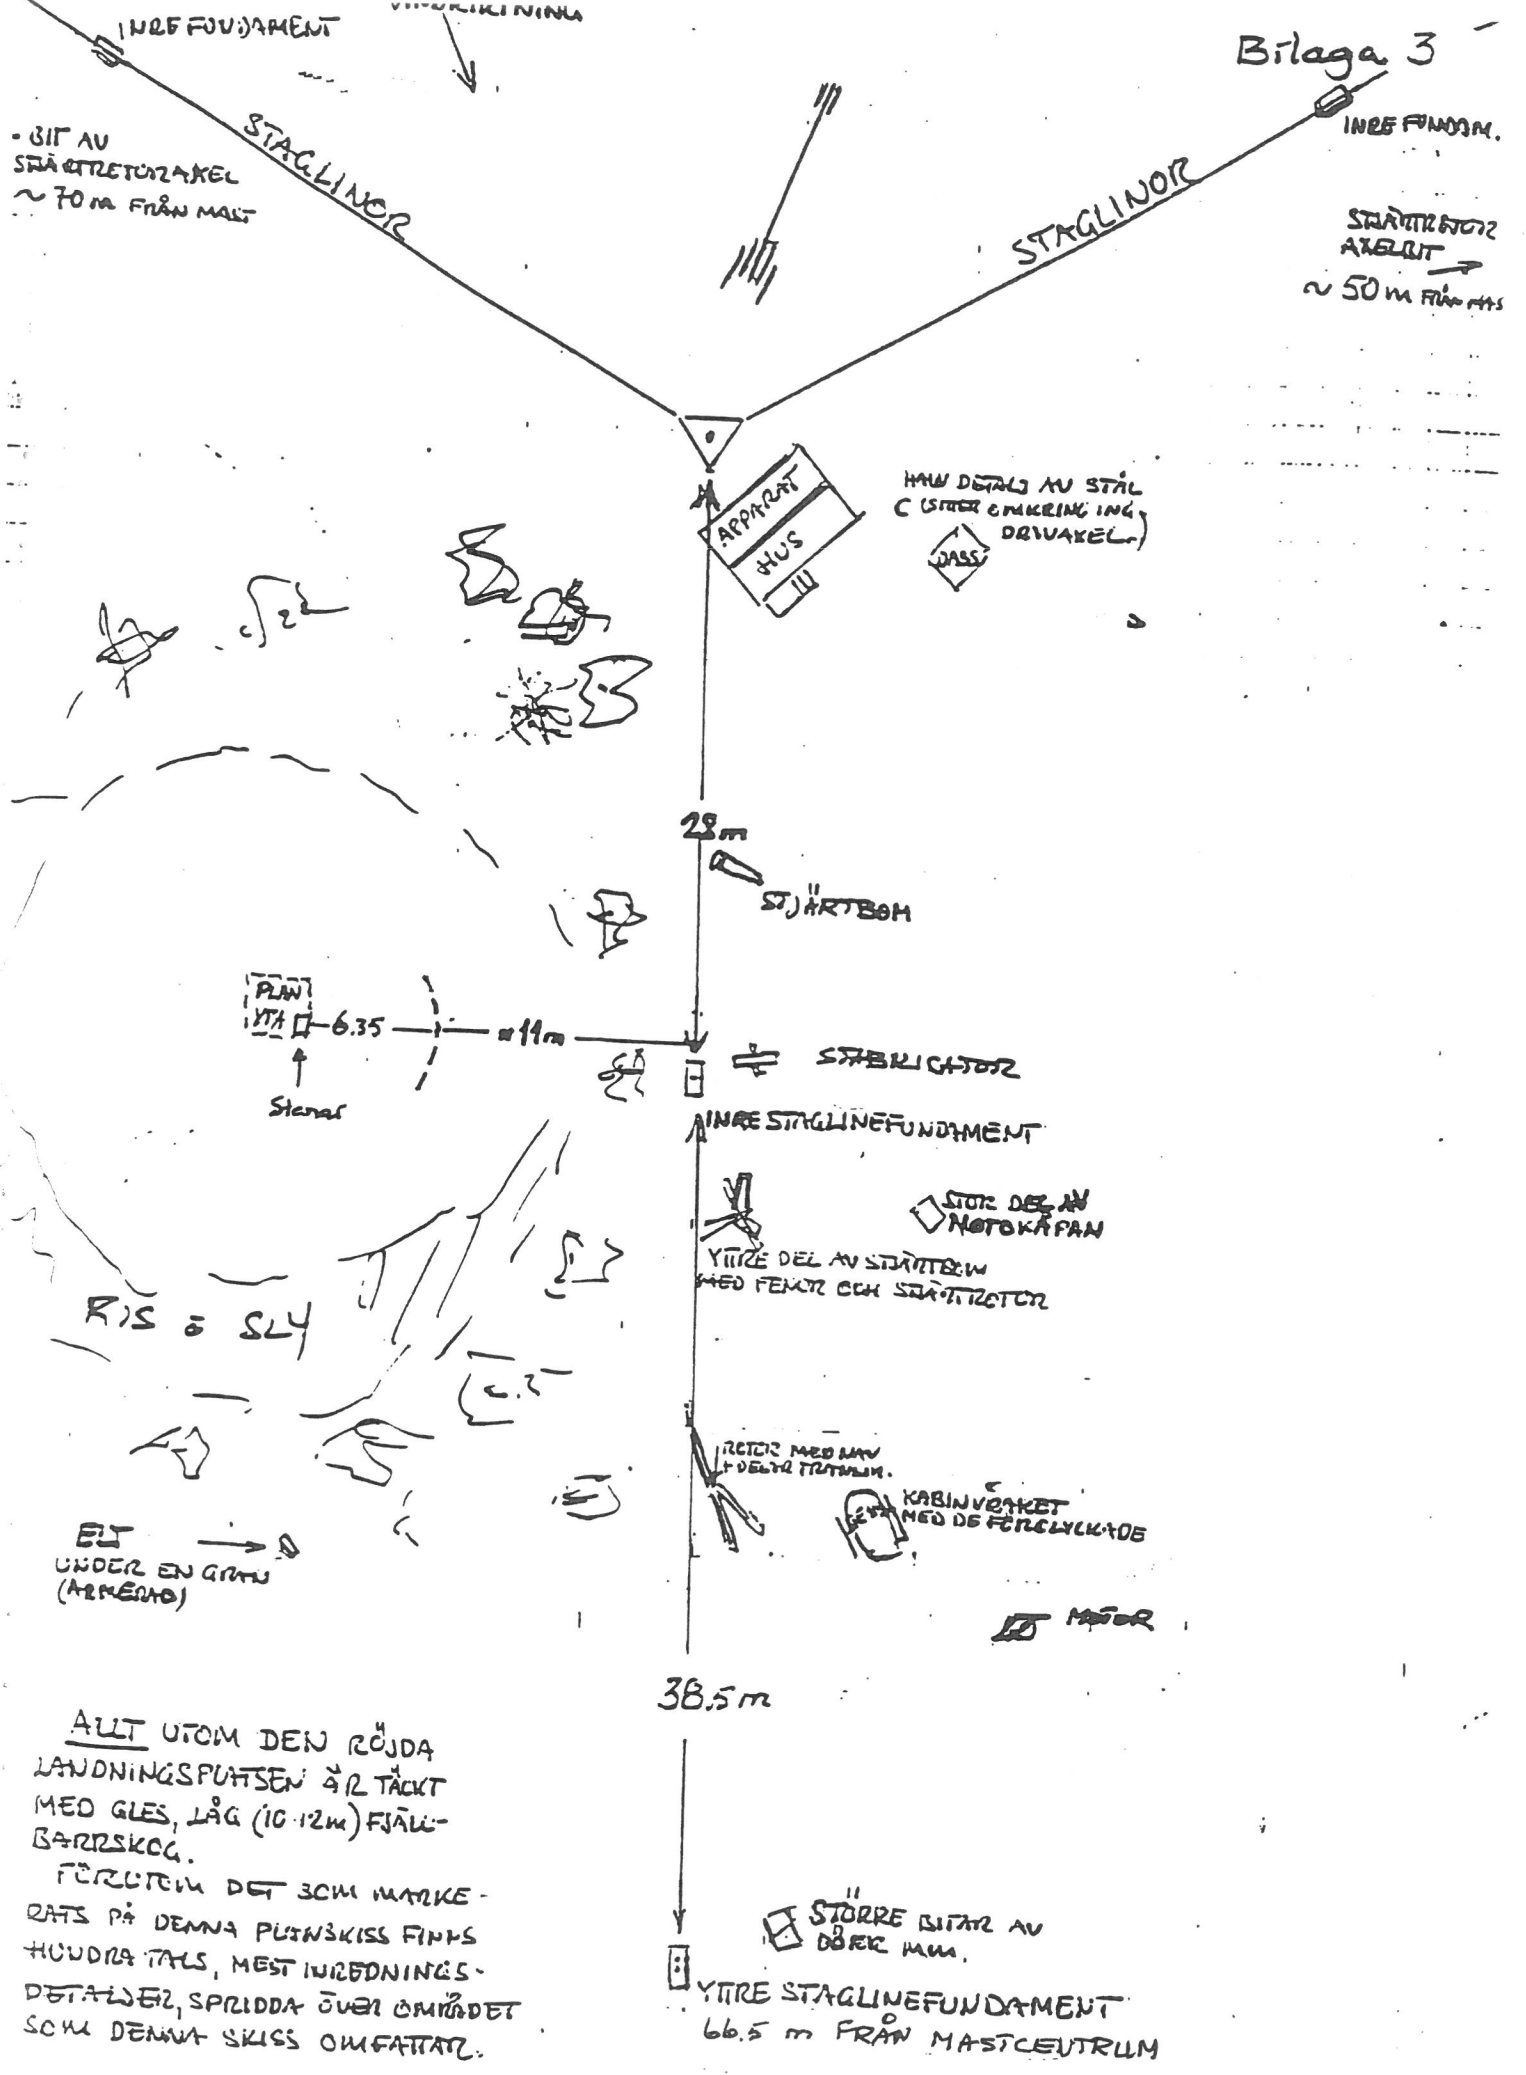
Vid platsundersökningen kunde konstateras att det sydliga toppstaget (dubbelvajer) var avslitet. Infästningarna i mast och mark var intakta. Staget hade slitits av ca 25 m (mätt längs marken) från sitt fäste och ca 15 m från fästet för de inre stagen. Höjden över marken där de slitits av är beräknad till ca 30 m.

Vrakdelarna låg spridda öster om de sydgående stagen med undantag för en bit av stjärtrotoraxeln som återfanns ca 70 m väster om masten och ELTn som återfanns söder om startplatsen. Helikopterkroppen låg 47 m från masten och 8 m öster om kollisionspunkten. Huvudrotorn med transmission låg under kollisionspunkten och motorkåpan 15 m norr därom.

ALLT UTOM DEN RÖJDA
 LANDNINGSPUTSEN ÄR TÄCKT
 MED GLES, LÅG (10-12M) FJÄLL-
 BARRSKOG.
 FÖRUTOM DET SOM MARKER-
 RATS PÅ DENNA PLANSKISS FINNS
 HUNDRA TALS, MEST INREDNING-
 DETALJER, SPRIDDA ÖVER OMRÅDET
 SOM DENNA SKISS OMFATTAR.

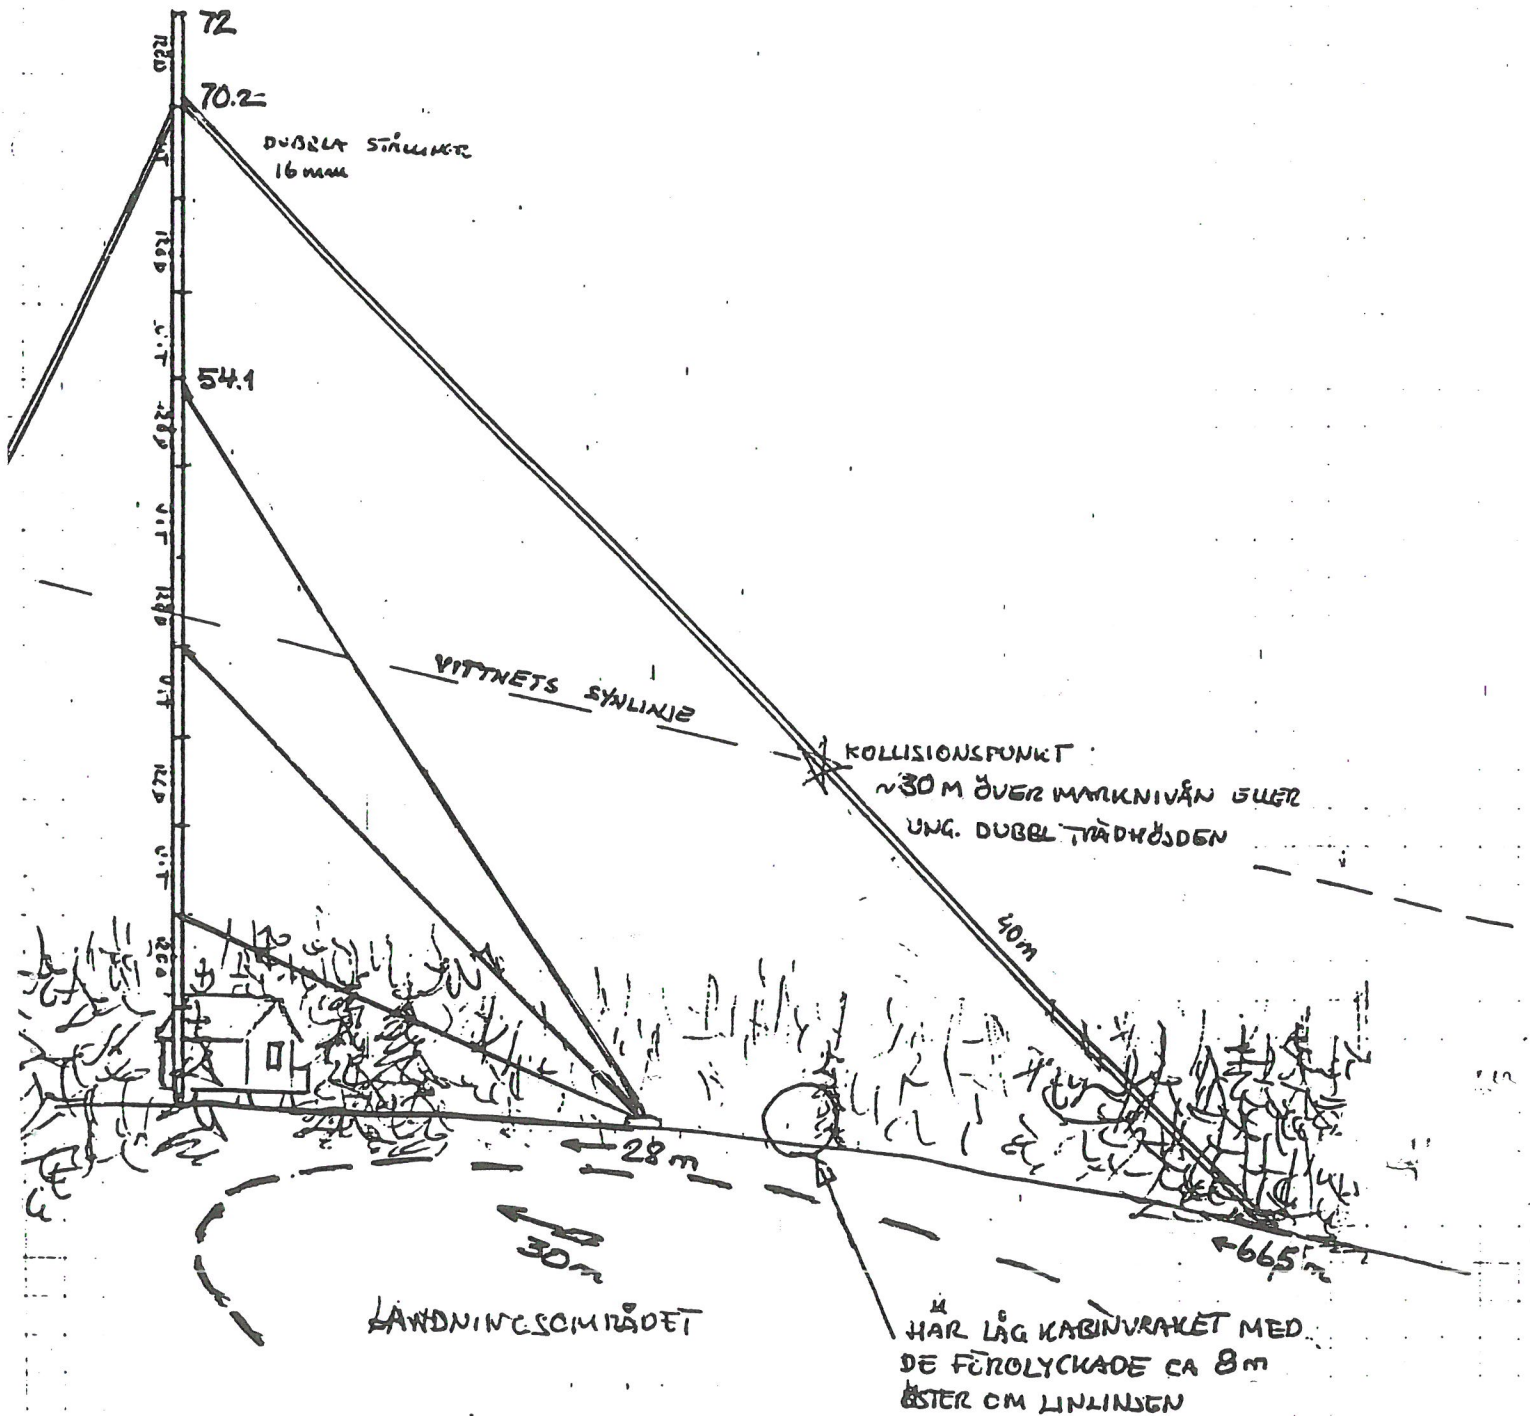
SKISS RIKT. MOT ÖSTER

Den aktuella telemasten stagas från tre håll med stålstag fästa vid masten på 21,6, 37,8, 54 meters höjd (enkelvajer) samt 70,2 meters höjd (dubbelvajer). De tre kortare stagen har ett gemensamt fäste i marken som är beläget närmare masten än fästet för toppstaget (dubbelvajrarna). Stagen har inga särskilda markeringar. Såsom framgår av bilaga 3 och 4 har de stag som löper närmast start- och landningsplatsen sina fästen 28 m respektive 66,5 m från masten. Det förstnämnda fästet ligger ca 17 m öster start- och landningsmärket och ca 5 m öster start- och landningsplatsens östra gräns. Sikten från start- och landningsmärket mot detta fäste är oskyddad. Toppstagets fäste som ligger ca 45 m sydost märket i sluttande terräng skyms där- emot av skog. Toppstagets längd har angivits till ca 100 m. Dess höjd över det inre fästet är ca 40 m.

MASTEN EN SK. 72 M. MAST
