# **Schlussbericht des Büros für Flugunfalluntersuchungen**

**des Flugzeuges SAAB 340B, HB-AKC**

**vom 9. Dezember 1993**

**auf dem Flughafen Bern-Belp**

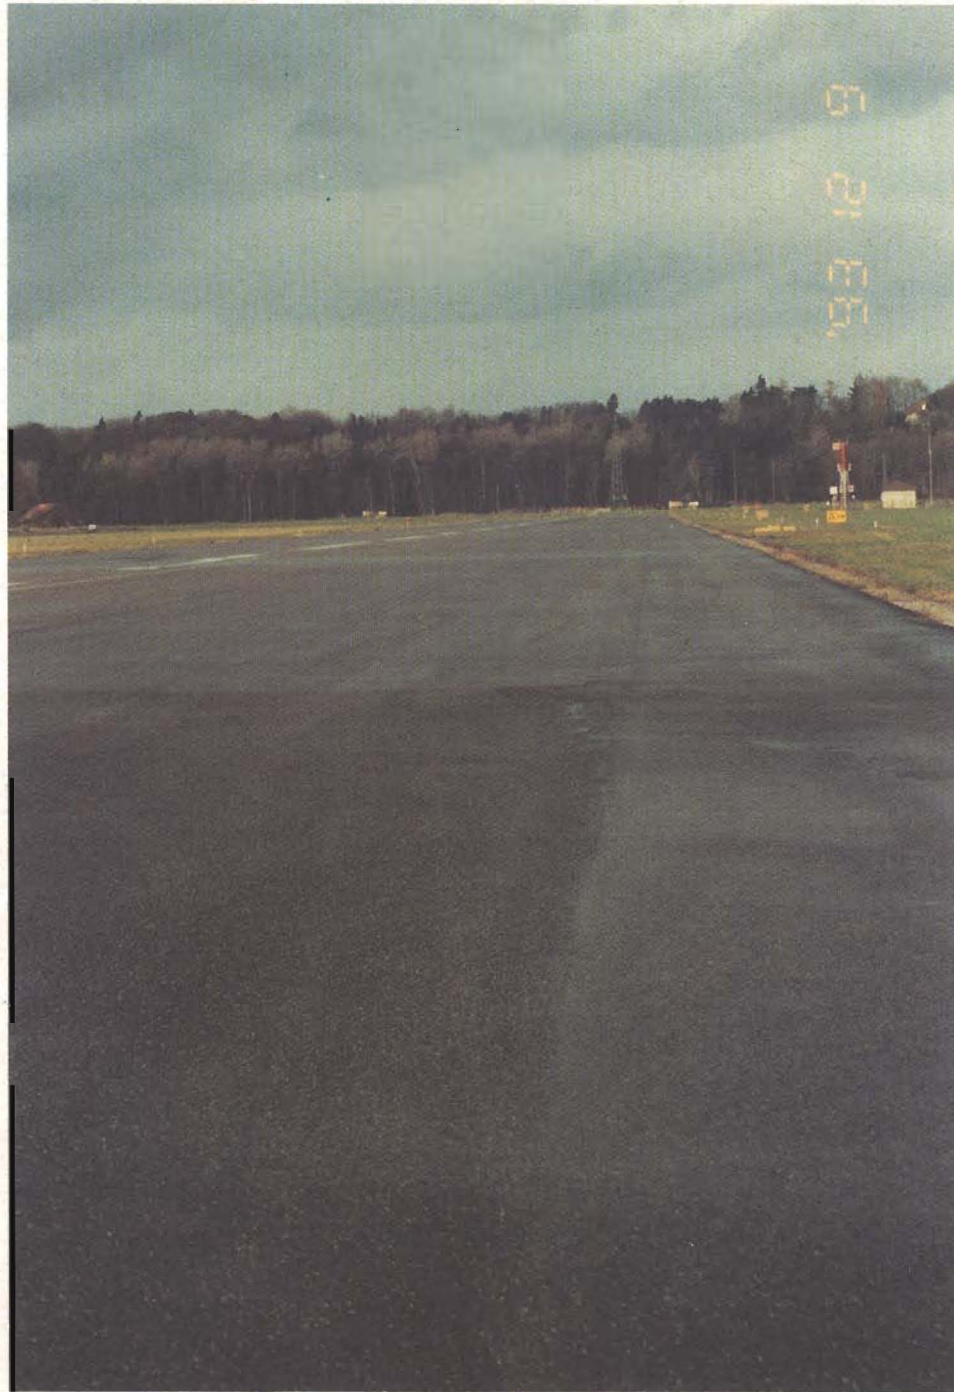
Ansicht gegen die Landerichtung/View opposit to landing direction

linke Bremsspur /LH skidmark

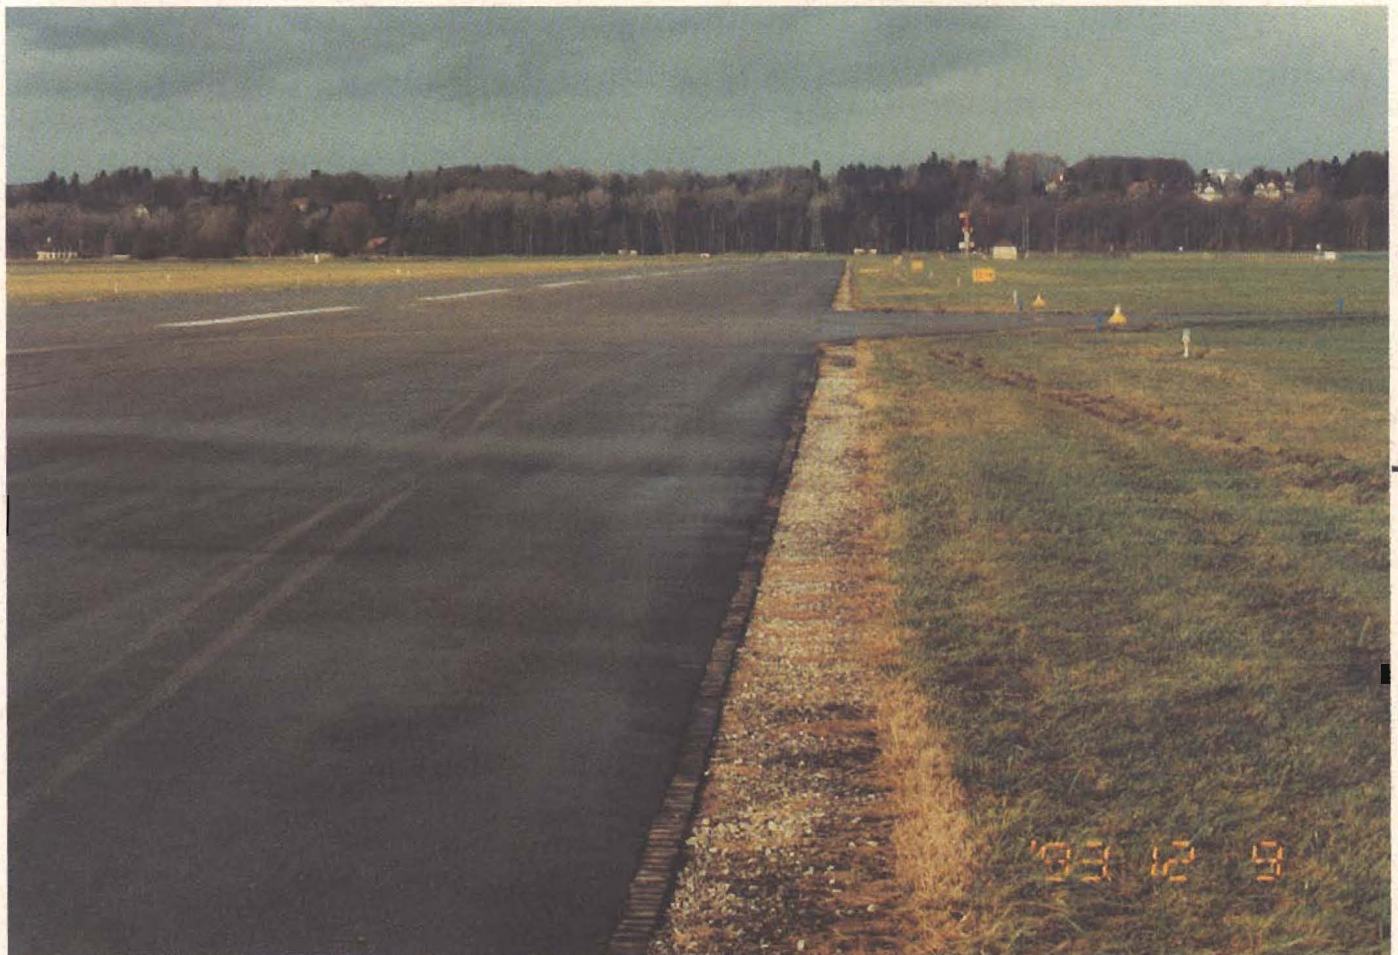
Ansicht gegen die Landerichtung/View opposit to landing direction

rechte Bremsspur/  
LH skidmark

Bugrad/  
nose wheel

linke Bremsspur/  
LH skidmark

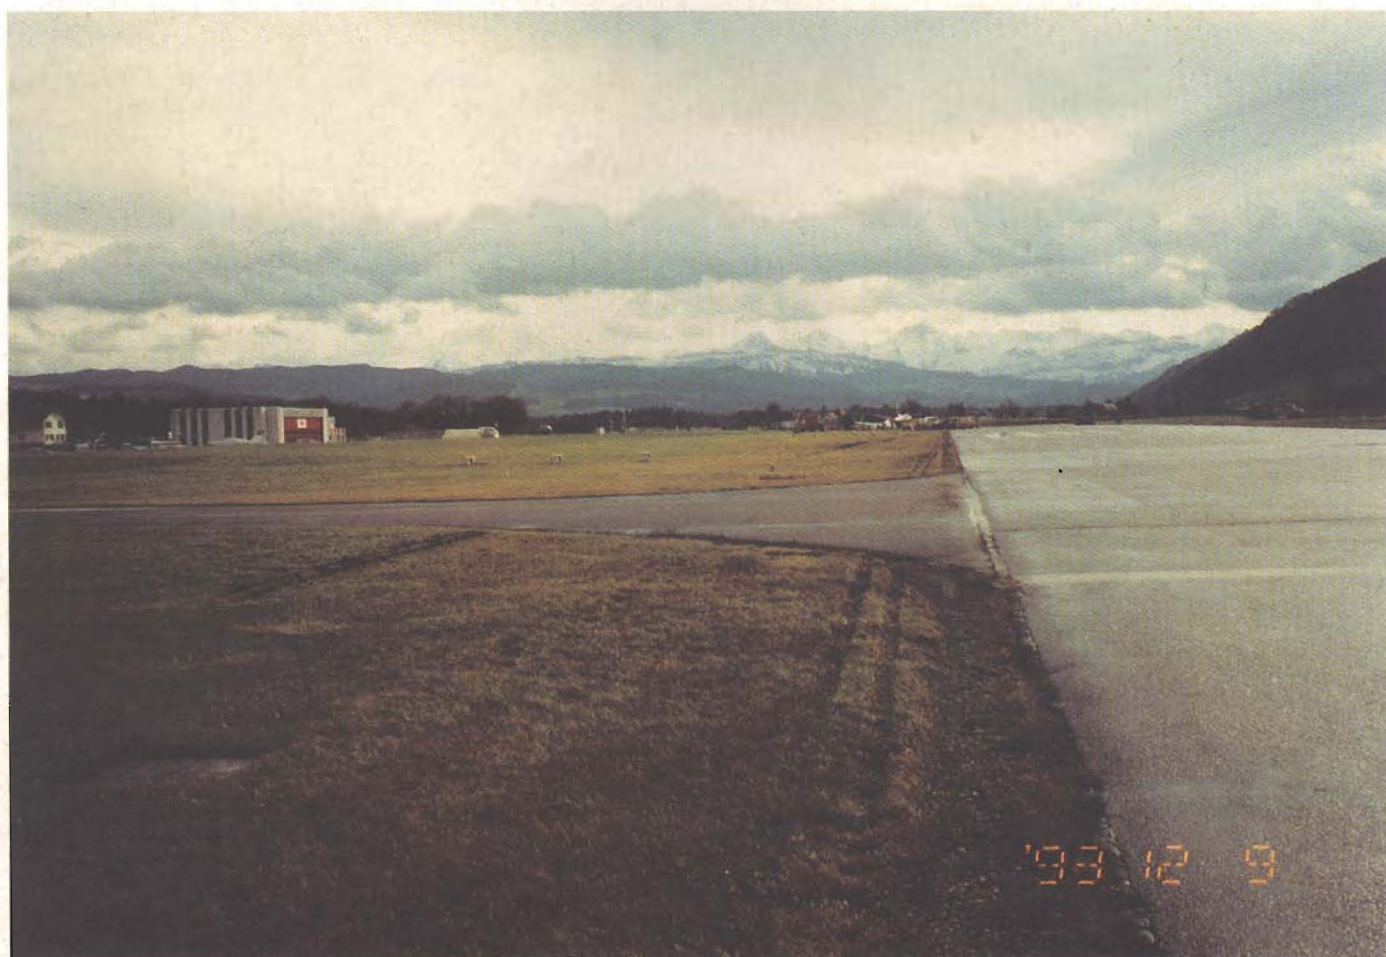
Endlage und Fahrwerkspuren im Gras/Still stand position and landing gear marks
