Schlussbericht des Büros für Flugunfalluntersuchungen

über den Unfall

des Flugzeuges Cessna Citation II, C-550, HB-VIS

vom 29. Juni 1994

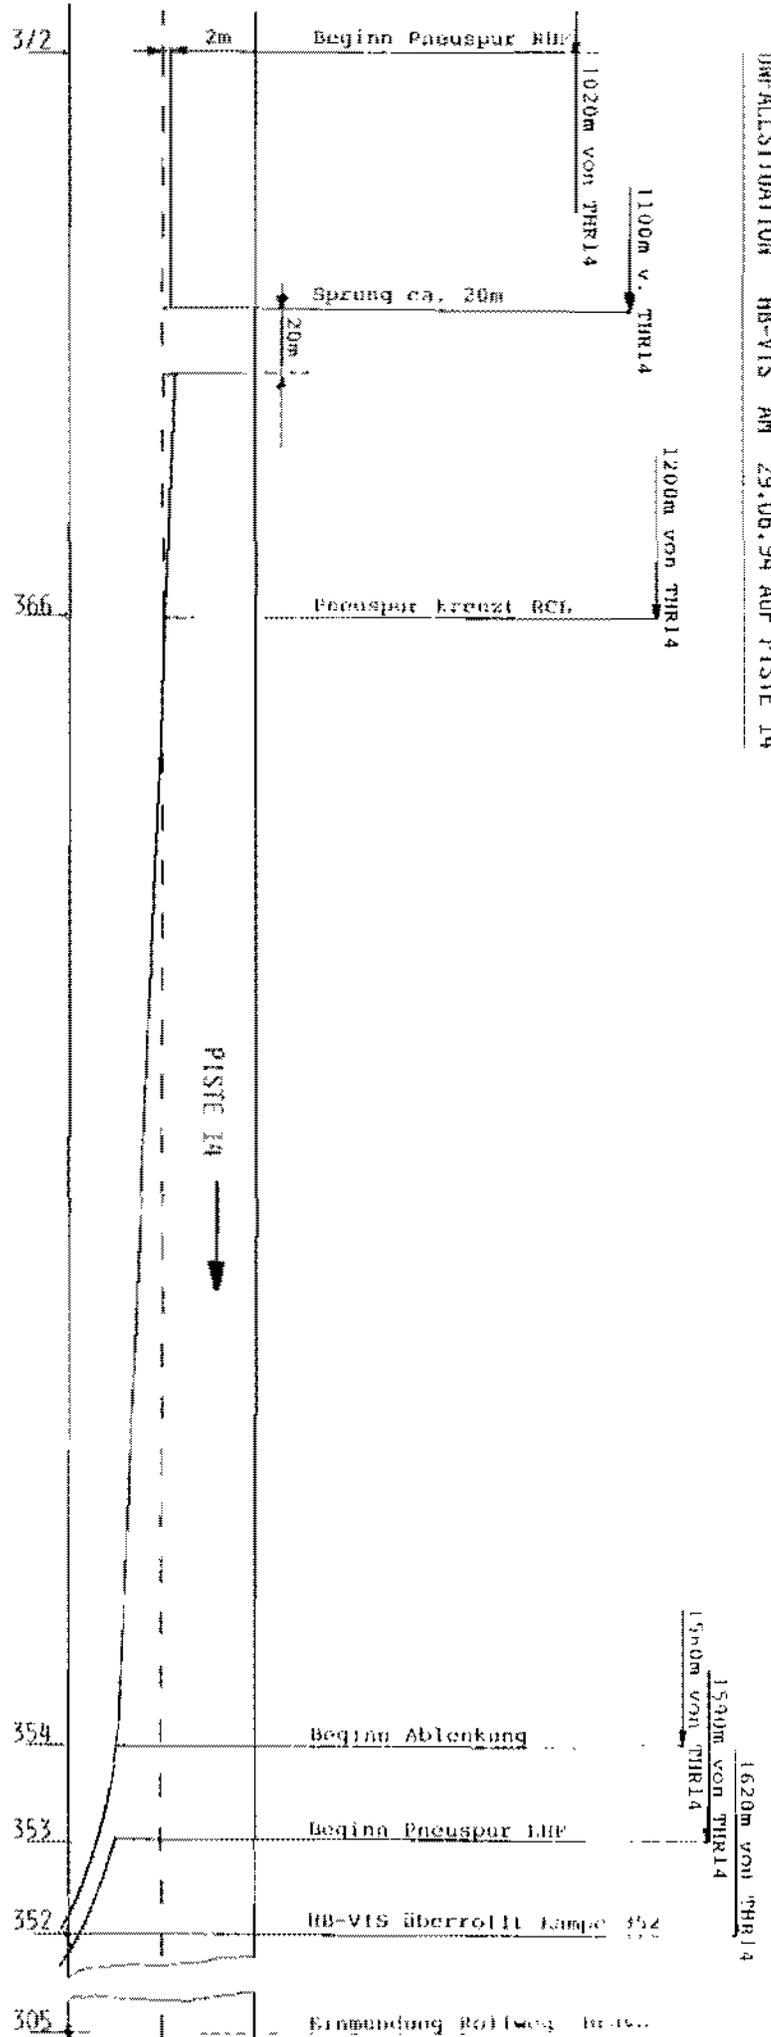
UNFALLSITUATION HB-VIS AM 29.06.94 AUF PISTE 14

Beim Wegrollen zum Start in Bologna bemerkte die Besatzung einen Rechstdrall. Der Entscheid der Pilotin, den Flug nach Zürich trotzdem durchzuführen, ist vertretbar, weil einerseits am Vortag anlässlich des "trouble-shooting" bei der Jet Aviation Zürich keinerlei Mängel festgestellt werden konnten und andererseits bei Start und Landung nie Schwierigkeiten auftraten. Als der Copilot das Flugzeug in Zürich aufsetzte, bemerkte der PIC das Ausbrechen nach rechts und übernahm sofort das Steuer. Mit Gegenruder und Bremseneinsatz links konnte die Pilotin das Verlassen der Piste nicht verhindern, durch die geringe Geschwindigkeit jedoch grösseren Schaden vermeiden.

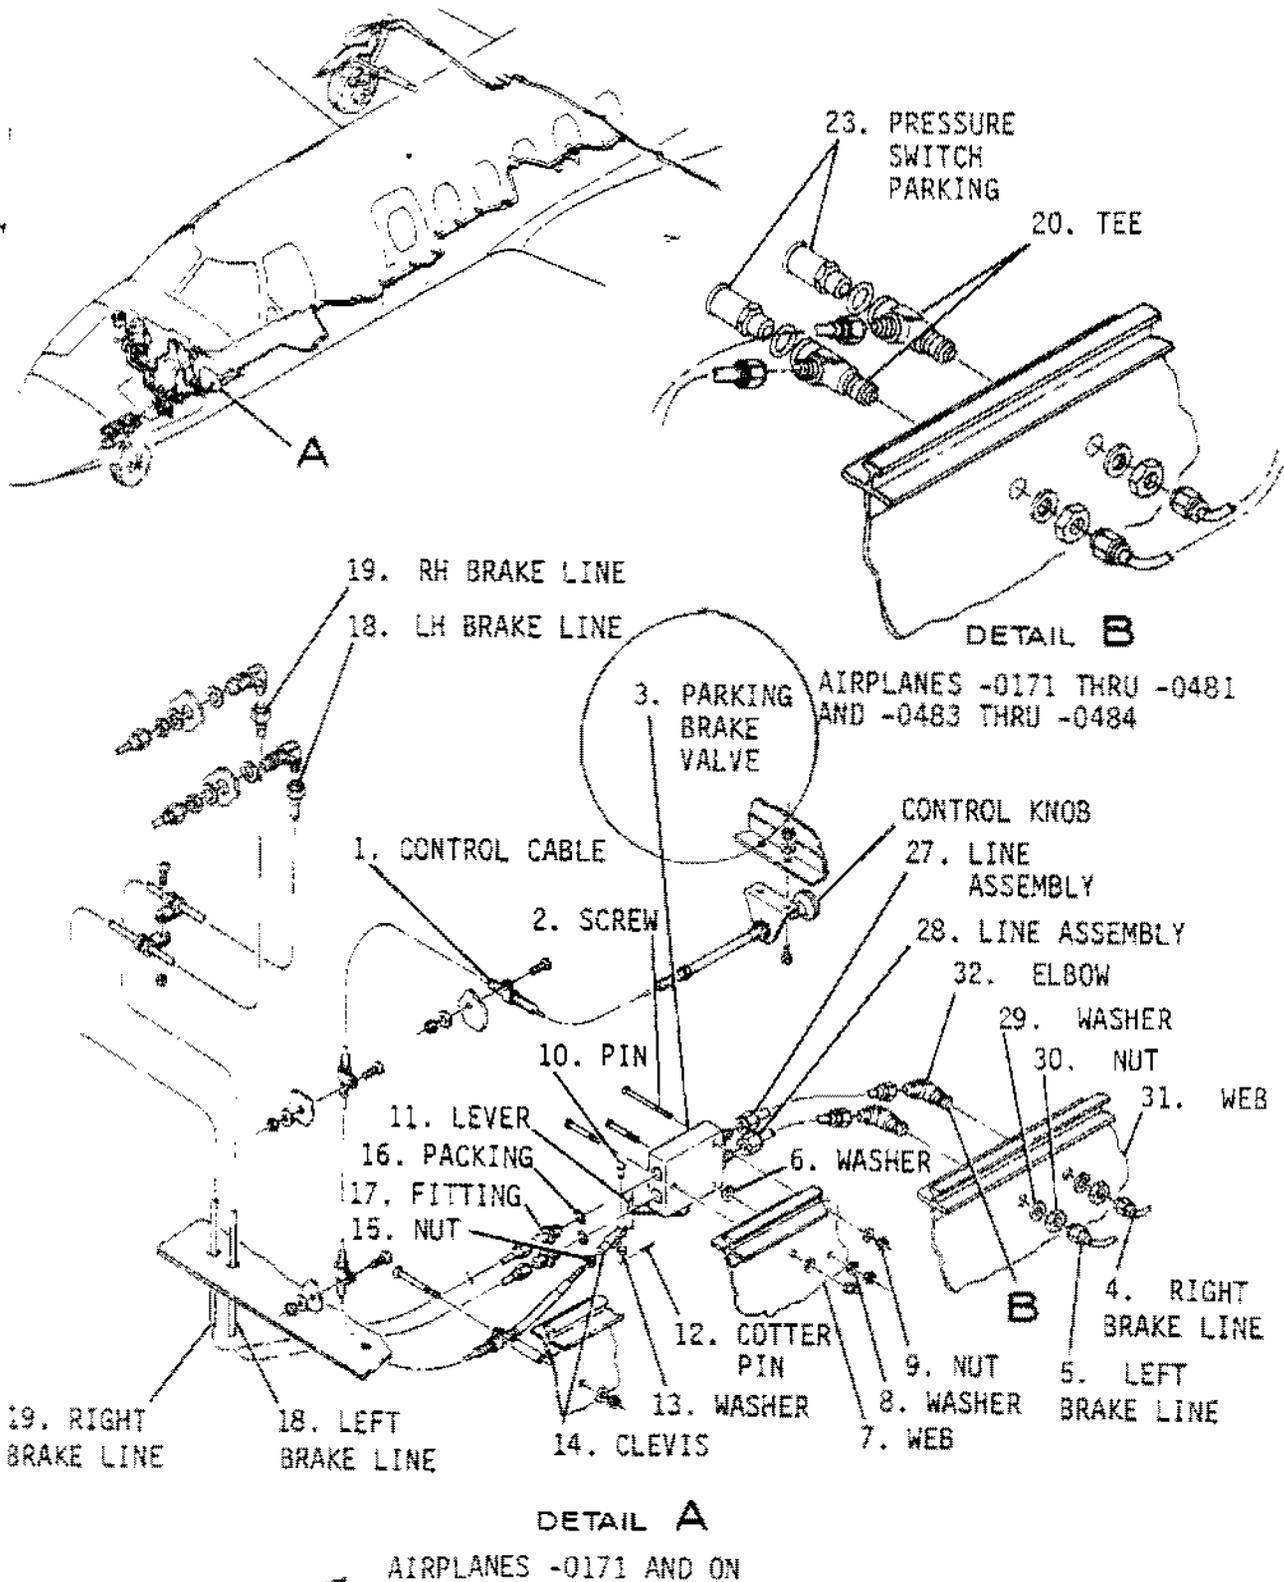
Parking Brake Valve Installation
 Figure 201 (Sheet 1)

- Das Parkbremsventil wird durch einen Kabelzug von der linken Cockpitseite aus betätigt. Mit den Seitenruderpedalen wird der Bremsdruck unabhängig auf die entsprechende Fahrwerkseite aufgebaut. In gezogenem (geschlossenem) Zustand verhindert das Parkbremsventil das Zurücklaufen der Bremsflüssigkeit; die Räder sind blockiert. In gedrücktem (offenem) Zustand lässt das Parkbremsventil die Bremsflüssigkeit zurücklaufen, die Bremsen lösen sich. Nach dem Vorfall konnte festgestellt werden, dass sich manchmal bei gedrückter Parkbremse die linke Bremse ganz, die rechte jedoch nur teilweise löste. Nach Austausch des Ventils war der Fehler behoben.

Das defekte Parkbremsventil wurde dem Hersteller zur Prüfung vorgelegt. Befund: Durch Abnutzung der Stössel wurde der zum Öffnen des Ventils benötigte Betätigungsweg so stark verlängert, dass der Kabelzug in voll gedrückter Position nicht mehr ausreichte, das Ventil vollständig zu öffnen. Die unterschiedliche Stössellänge führte dazu, dass die linke Seite 1° vor der rechten Seite öffnete.

Das nicht vollständige Lösen der rechten Radbremse führte beim Rollen und dem anschliessenden Start zu einer starken Überhitzung der Bremscheiben und -beläge. Weil im überhitzten Zustand die Bremswirkung stark nachliess, entstand beim Start kein erhöhter Widerstand. Nach dem Abheben verschweissten sich die glühenden Bremscheiben mit den Bremsbelägen und blockierten das Rad. Weil sich durch innere Abnutzung des Parkbremsventils der Betätigungsweg im Verlauf der Zeit langsam verlängerte, blieb der wahrscheinlich temperaturabhängige Fehler bei der Kontrolle durch den Unterhaltsbetrieb unentdeckt. Eine periodische Kontrolle des Betätigungsweges wäre anlässlich der Phase 5 (bei 1200 h oder 3 Jahre) ohne grossen Aufwand möglich und könnte Abnutzungserscheinungen des Parkbremsventils erkennen lassen.
