Rapport C 1998:30

**Olycka med helikopter SE-HSX
den 15 mars 1997
strax söder om Lofssjön, Z län**

Statens haverikommission har undersökt en olycka som inträffade den 15 mars 1997 strax söder om Lofssjön, Z län, med en helikopter med registreringsbeteckningen SE-HSX.

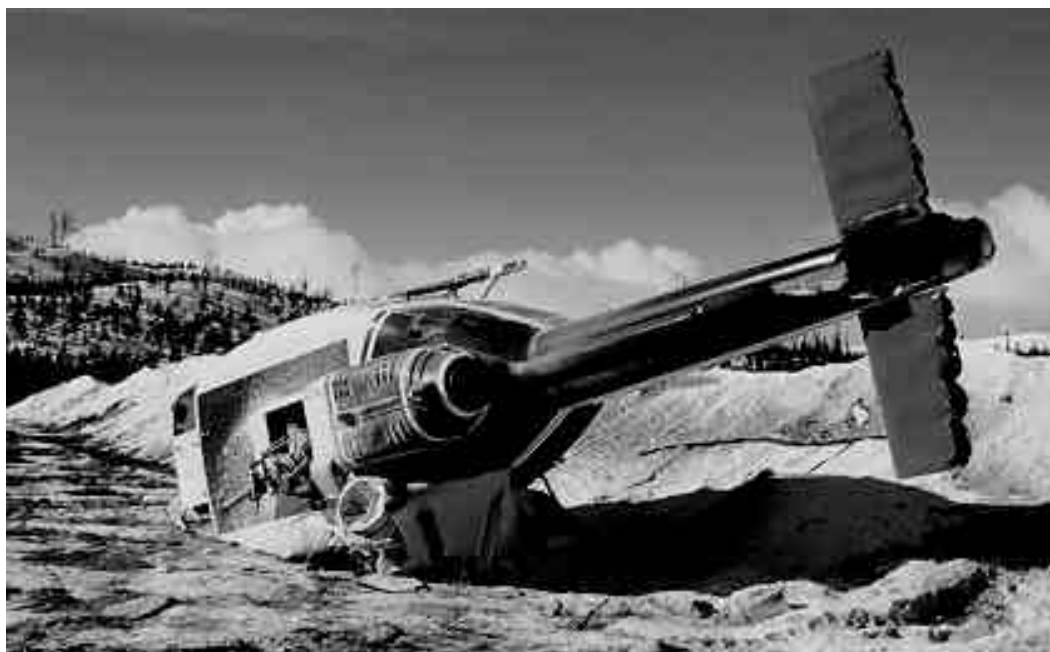
Helikoptern låg på vänster sida med nosen pekande mot öster. Stjärtbommen var avslagen i höjd med stabilisatorn. Huvudrotorn, tillsammans med den övre delen av huvudrotormasten, hade efter separation från helikoptern flugit ca 125 meter och kolliderat med manskapsboden. Efter kollisionen hamnade rotorn på vägen strax norr om boden.

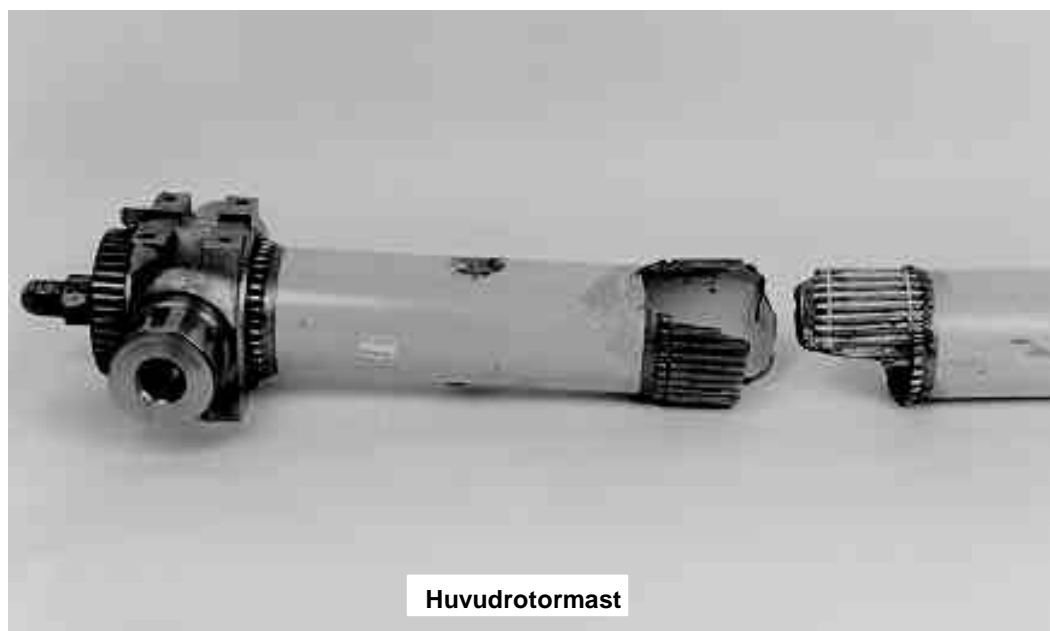
Undersökningen visade att masten hade brustit till följd av att en utmattningspricka uppstått i masten. Sprickan hade startat i den ena hålkälen² i botten på det nedre av två låsringsspår som bearbetats i en splines³ på masten ungefär 1/3 från masttoppen. Initialsprickans riktning var ca 45° i förhållande till mastens centrumlinje. När sprickan gått igenom godstjockleken i masten och vuxit till längden 90 mm (3,5 in), vilket motsvarar ungefär 1/3 av mastens omkrets, brast masten vid belastning.

I strukturen på brottytan i den ”yngre” delen av sprickan kan tydliga ”rastlinjer” (beach-marks) urskiljas vilka motsvaras av inträffade belastningstoppar i masten. Närmare sprickans startpunkt har rastlinjerna sammanfallit och en mer homogen struktur uppstått i brottytan. Detta tyder på att sprickans tillväxthastighet till en början var långsam men sedan ökade.

En markant rastlinje uppstod när sprickan hade nått ungefär halva godstjockleken, vilket talar för att en belastningstopp inträffat vid denna tidpunkt. Tidsförloppet för sprickans tillväxt är osäker men sprickan bedöms ha uppstått och utvecklats till brott under några tusen belastningscykler.

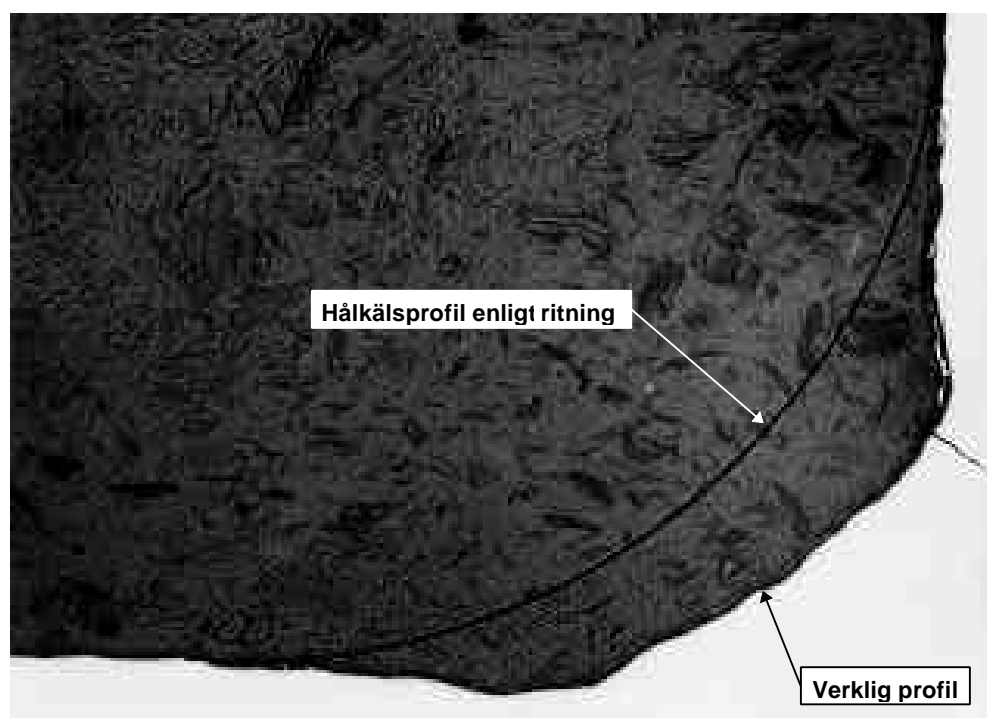
Radien på var och en av de två hålkälen i botten på låsringsspåret skall enligt ritningen vara 0,51–0,71 mm (0,020–0,030 in). Vid kontrollmätning framkom att den hålkäl i vilken utmattningssprickan startat var felaktigt tillverkad. I stället för en jämn radie inom angivna toleranser var hålkälen utförd som en ca 45° ”fasning” med hålkälsradierna 0,06 mm (0,0024 in) resp. 0,125 mm (0,0049 in) i fasningens kanter.

Utmattningssprickan hade startat i hålkälens minsta radie, 0,06 mm. Defekten gav intryck av att låsringsspåret har bearbetats med ett slitet eller skadat verktyg, vilket också är tillverkarens uppfattning.

Hålkälen i botten på låsringsspåret, i vilken utmattningssprickan startade, var inte tillverkad enligt tillverkarens ritningsunderlag. I stället för en jämn hålkälsradie på 0,51–0,71 mm var hålkälen gjord som en ca ”45° fasning” med hålkälsradierna 0,06 mm respektive 0,125 mm i kanterna. Den minsta radien i denna hålkäl var

Det faktum att både sprickan som ledde till brott och ytterligare 12 mindre sprickor uppstått i samma hålkäl visar att tillverkningsfelet hade en avgörande betydelse för mastbrottet.

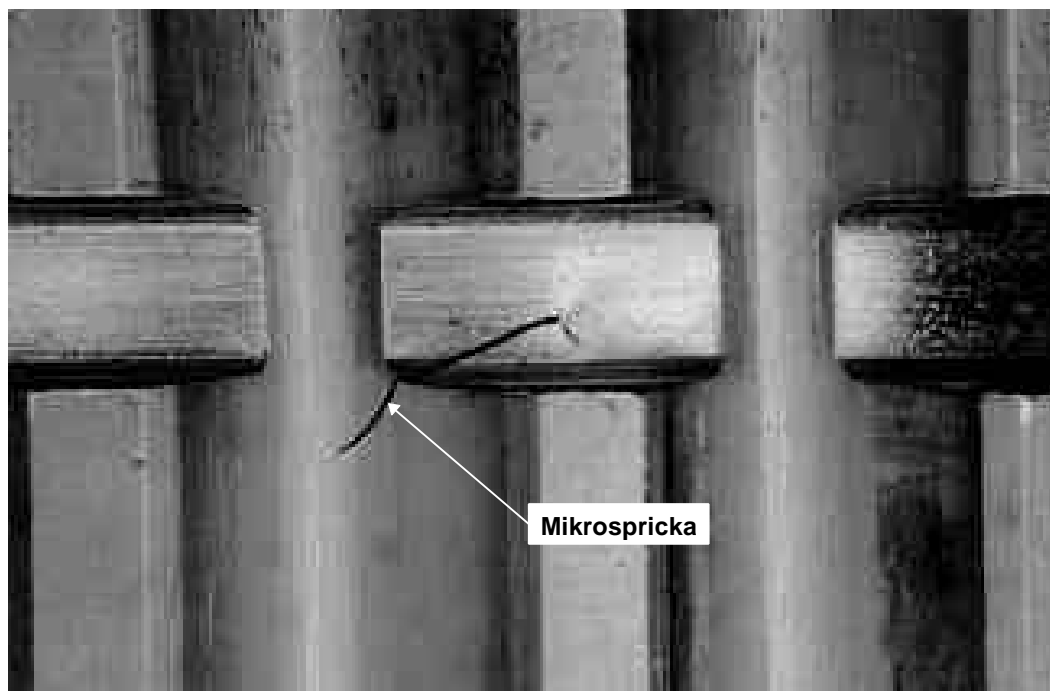
Vid spricksökning av masten hittades ytterligare 12 st mikrospäckor fördelade runt omkretsen i samma hålkäl som utmattningssprickan startat. Samtliga spräckor hade riktningen ca 45° i förhållande till mastens centrumlinje.

- * Det finns troligen ett samband mellan de 12 sprickorna som konstaterats i hålkälen med den minsta radien, 0,06 mm (0,0024 in), och den högre spänningskoncentration som förekommit där. (“...it is likely that there is a relationship between the 12 cracks and higher stress levels at the .002 minimum spec radius...”.)

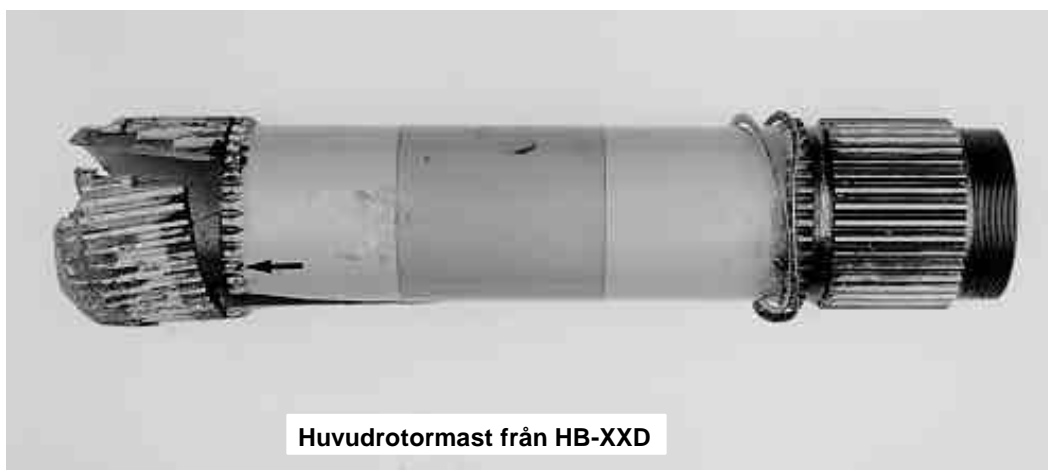
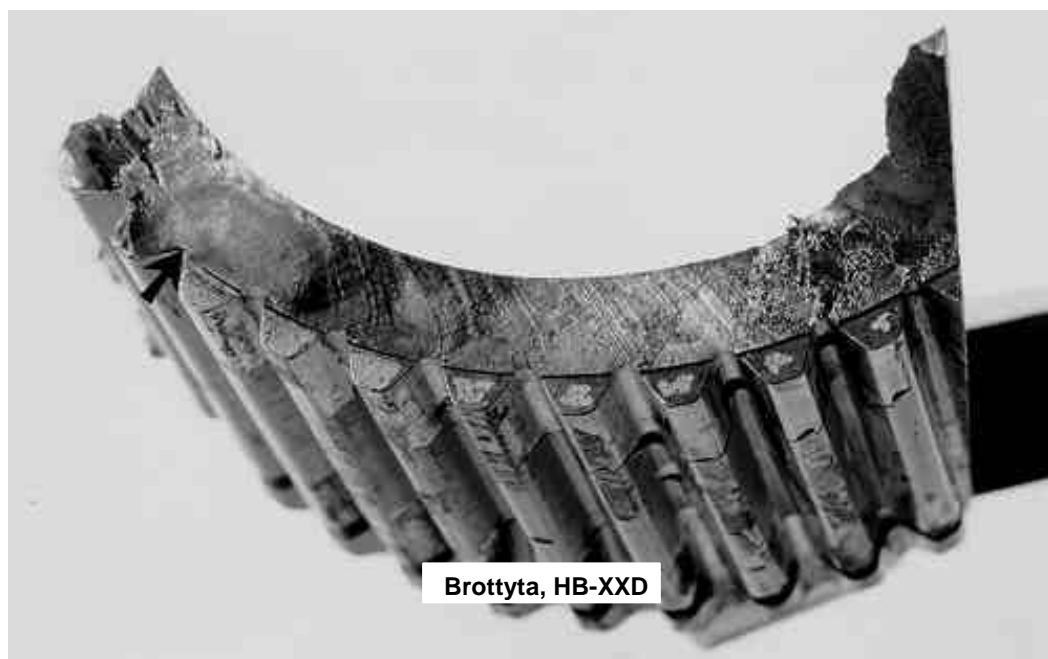
Den Schweiziska haverikommissionen (Die Eidg. Flugunfall-Untersuchungs-Kommission-EFUK) har i rapport Nr 1505 konstaterat att brottet inträffade till följd av att en utmattningsspricka uppstått i masten. Sprickan hade startat i en hålkål på det nedre låsringsspåret i splinesen ungefär 1/3 från masttoppen. Masten, med P/N 204-011-450-007 (S/N okänd), hade varit i drift ca 2 800 timmar sedan översyn och dess totala gångtid var ca 5 000 timmar. Helikopterns totalvikt vid olyckstillfället har beräknats till 4 946 kg (10 903 lbs).

I rapport EMPA Nr 139 240 från den metallurgiska undersökningen av masten ansågs den primära orsaken till mastbrottet vara att den befintliga konstruktionen medfört att ett stort antal brottanvisningar skapats i de vassa hörn som fanns mellan "splines-bomarna" och låsringsspåret.
