***Rapport C 1998:19***

**Olycka med flygplanet SE-FRR  
den 9 augusti 1997  
vid sjön Hävlingen, W län**

**L-60/97**

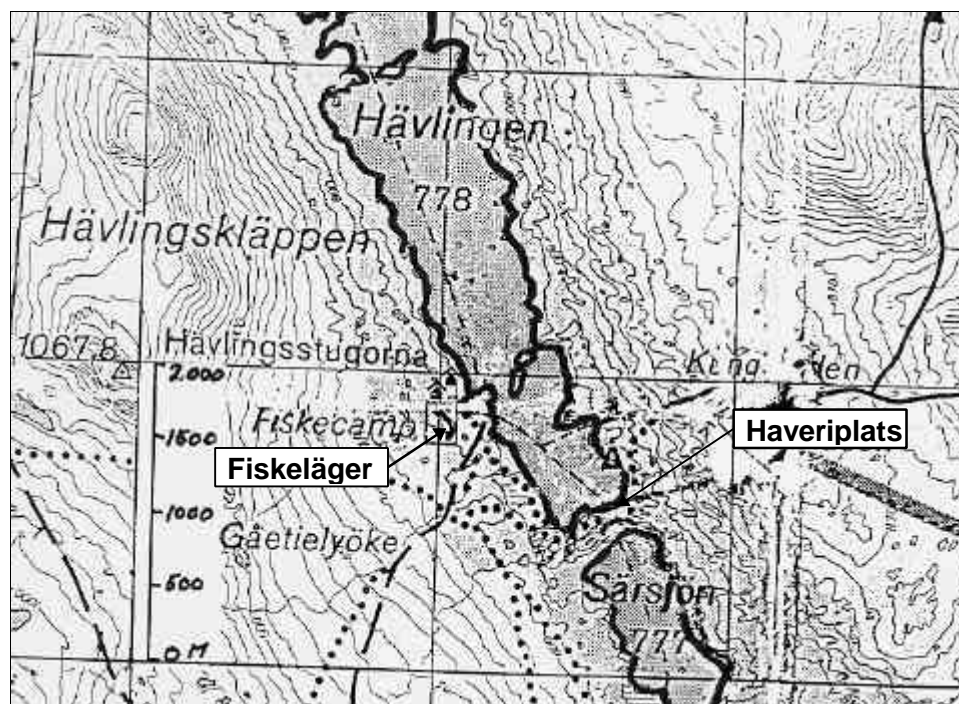
Sjön Hävlingen är ungefär 4,7 km lång och 0,5 till 1,0 km bred och sträcker sig i riktning NNV - SSO. Väster om sjön stiger terrängen relativt brant i en

bergskedja med högsta punkten 1 068 m.ö.h. Omkring 1 000 meter från den södra stranden ligger på sjöns västra sida det fiskeläger varifrån flygningen startade.

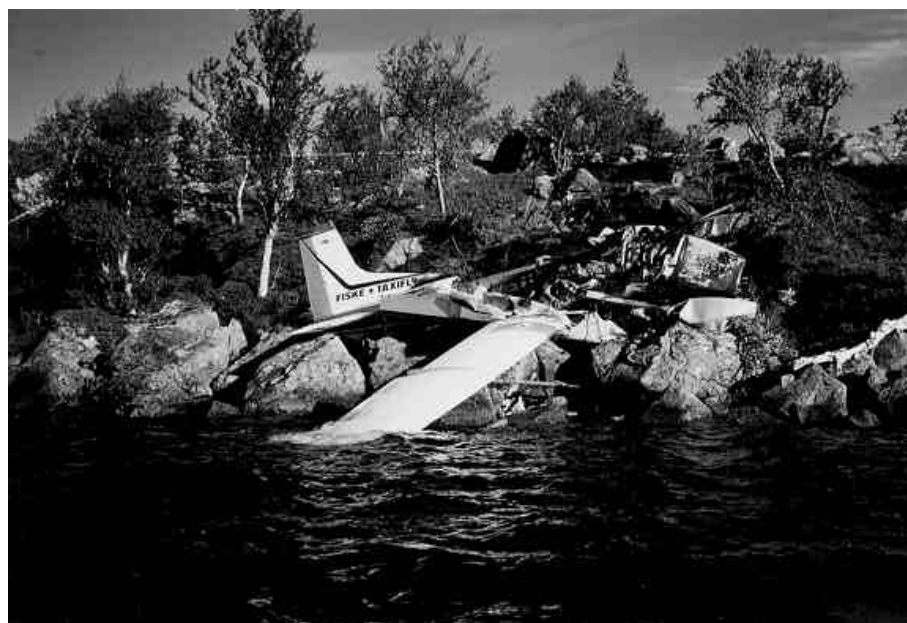
Olycksplatsen är belägen på den östra delen av en 200–300 meter bred landremsa mellan sjöarna Hävlingen och Särsjön. Närmast Hävlingen utgörs landremsan av en ås längs sjöns södra strand med en högsta punkt omkring 15 meter över sjöns vattennivå. Flygplanet kolliderade med stenig mark ungefär halvvägs upp på landremsan och knappt tio meter från stranden. Därefter studsade flygplanet nedåt/bakåt några meter samtidigt som det vred sig ungefär 90° åt höger innan det slutligen stannade i rättväng läge bland stenblock med höger vingspets i vattnet.

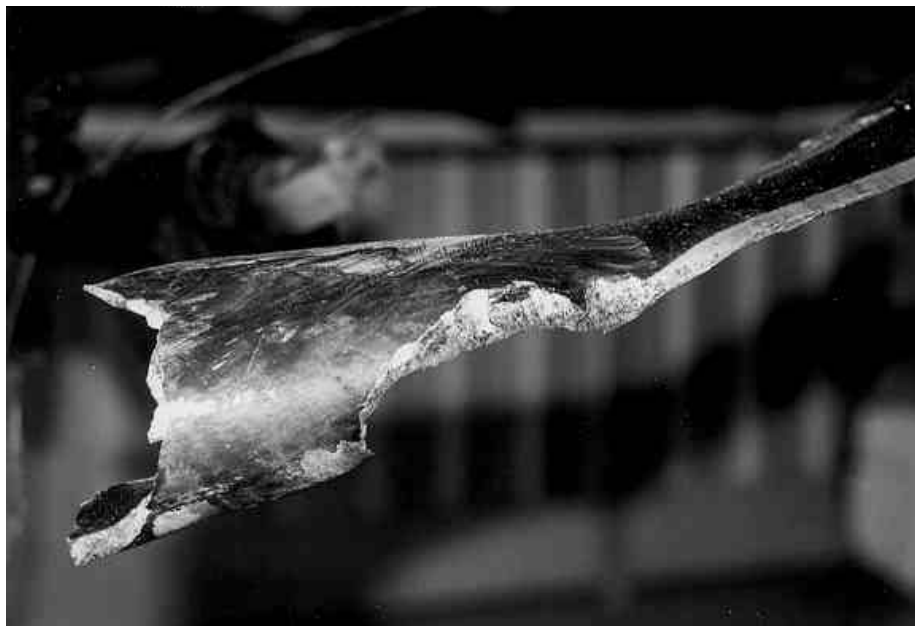
Efter bärgning gjordes en teknisk undersökning av flygplanet på en flygverkstad. Undersökningen blev begränsad eftersom stora delar av flygplanet förstördes vid haveriet. Ingenting framkom dock som talade för att något fel förekommit i flygplanets styr- och reglersystem före olyckan. Följande inställningar och iakttagelser noterades:

- Throttle- och propellerreglage stod fullt framförda.
- Blandningsreglaget stod inte fullt framfört.
- Klaffen stod utfälld i 20°. (Möjliga klafflägen är: 0°, 10°, 20°, 30° och 40°)
- Höjdtrimmen var inställd i läge ”något framtung”.
- Kraftiga slagskador hade uppstått på propellerbladens framkanter.
