EINDRAPPORT

97-63/A-19

00-LJR, Robinson R22-B

Eindrapport van het onderzoek naar de oorzaak van het ongeval met de helikopter OO-LJR, een Robinson R22-B, dat heeft plaats gehad op 18 september 1997 te Sittard.

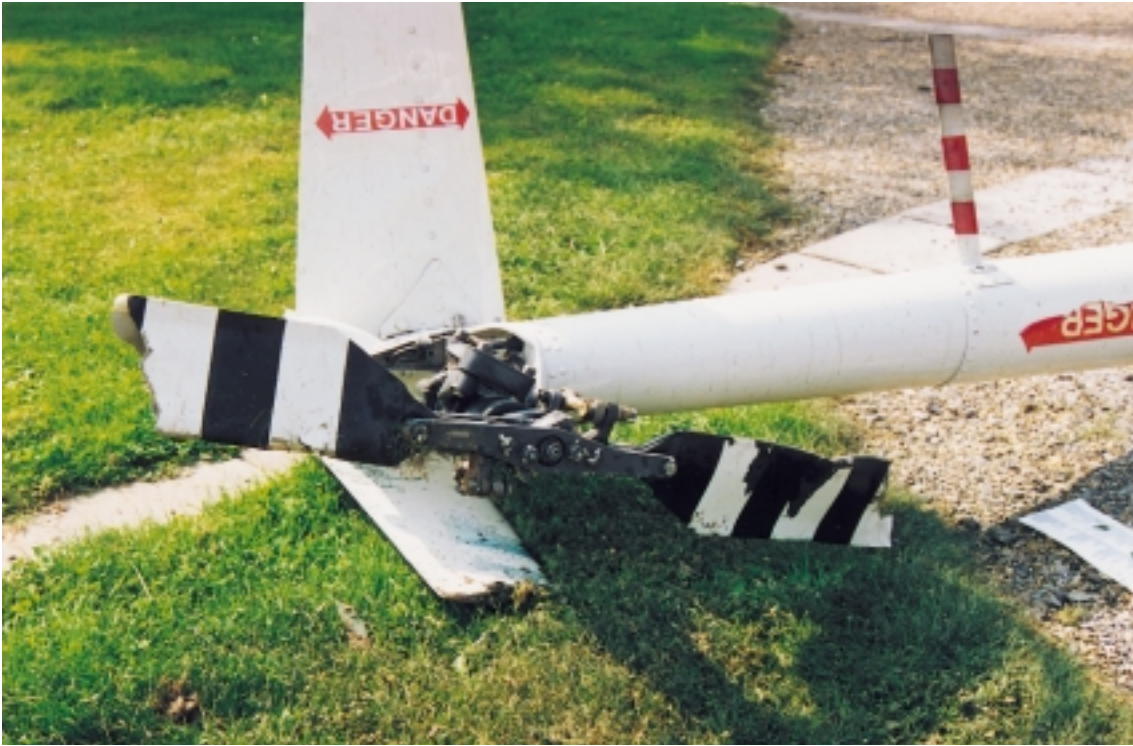
Schade aan staartrotor

De tippen van de staartrotor waren afgebroken. De afgebroken delen werden met name in de loopgang onder het gebouw aangetroffen, aangevend dat de bladen bij de inslag met de grond zijn afgebroken en niet tijdens de vlucht. Stukken plexiglas van de cabinekap waren bij de inslag tegen de grond weggeslagen en bevonden zich 9 m ten oosten van het wrak.

bedieningskabels intact en correct aangesloten, gearbox bij inslag gescheurd, buitenste deel van beide rotorbladen afgebroken, evident bij inslag met de grond, gearbox draait zonder aanlopen, bladverstelling in orde.

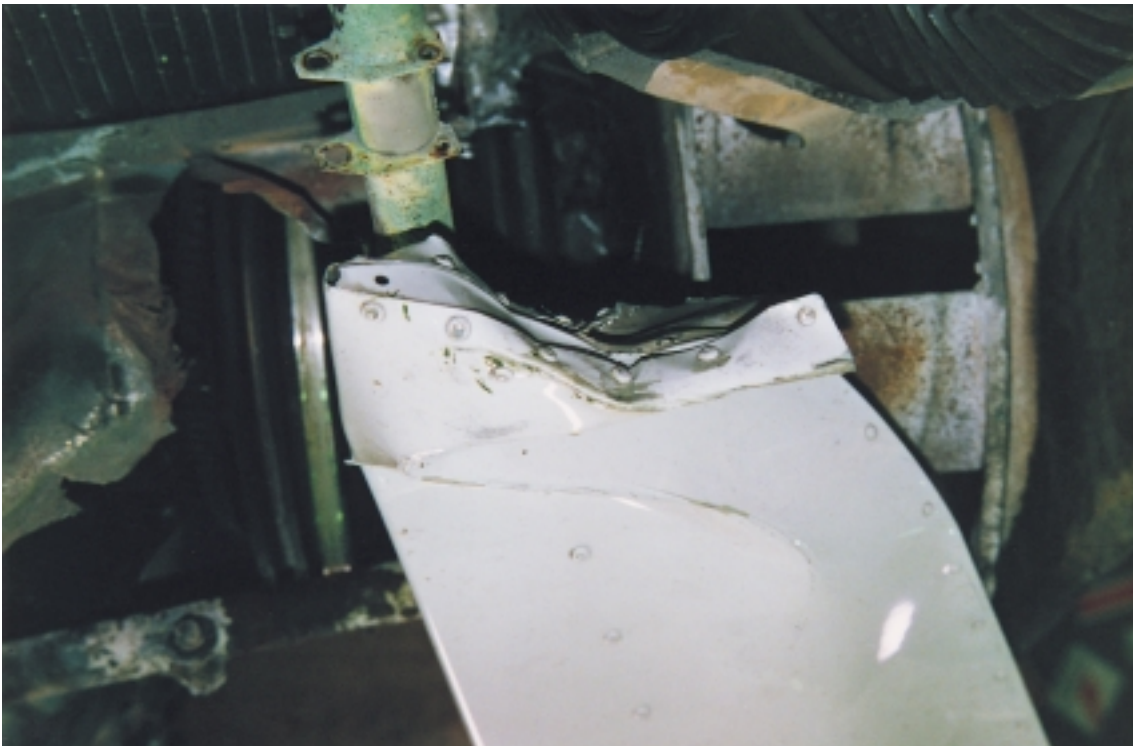
- Het horizontaal staartvlak van de helikopter vertoonde een hoekige vervorming. Dit is naar alle waarschijnlijkheid veroorzaakt door een botsing met de lichtmast. Geen van de overige delen van de helikopter, waaronder de hoofdrotorbladen, vertoonden sporen van aanraking met objecten.
- De rotormast vertoonde vervormingen als gevolg van mastbumping.
- Alle breuken aan rotorkop, bladverstelling, aandrijving en rotormast waren het gevolg van overbelasting.
- De bladen van de staartrotor zijn tijdens de inslag met de grond beschadigd.

Het horizontale stabilisatievlak is in aanraking gekomen met de lichtmast

Hoekige indruk rechter staartvlak

Stabilisatievlakken: Tipdeel van horizontale vlak ingedrukt en opgestuikt door hoekig object inkomend van rechts naar links (Lichunast op binnenplein was hoekig). Bovenste verticale vlak 80 graden omgebogen naar links, gras- en grondsporen op tip, onderste verticale vlak intact.
