Rapport C 1999:10

L-44/98

| <i>Luftfartyg: registrering och typ</i> | 9-184 (dansk reg.), T.E.A.M. miniMAX, UL |

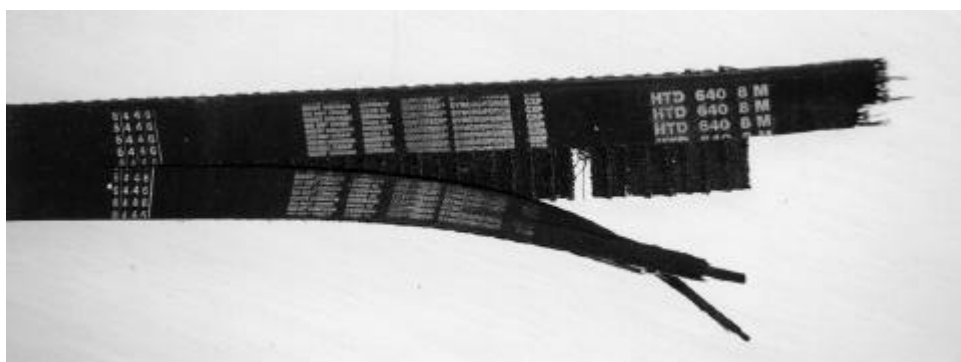
Kuggremmen till propellerväxeln hade brustit. Förutom rebrottet hade ungefär halva bredden av remmens ytterkord separerat från remmens kuggar utefter ungefär halva remmens omkrets. Nötmärken på brottytan och på yttersidan av den separerade delen visar att denna del "piskats runt" före olyckan.

Enligt föraren har kuggremmen brustit en gång tidigare; den gången efter ca 40 timmars drift. Den ersattes då med den aktuella remmen som med samma bredd uppgavs vara 60 procent hållbarare. Vid olyckstillfället hade denna rem varit i drift 67 timmar.

Beräkning av lämplig remdimension för ändamålet hade enligt föraren utförts av en representant från remleverantören. Med hjälp av remtillverkarens dimensioneringsmanual har SHK funnit att minsta rembredd för att såväl "effektöverföringsvillkor" som "driftförhållandevillkor" skall uppfyllas med aktuell remtyp är 85 mm. (Bil. 2)

Skadorna på kuggremmen visar att en del av ytterkorden hade separerat från den övriga remmen och piskats runt under drift. Skadan måste ha förorsakat både oljud och obalans under flygning. Eftersom föraren inte tidigare hade märkt något onormalt, måste skadan ha uppstått under den aktuella flygningen. Skadans art förklarar också varför oljudet och vibrationerna avtog när motorvarvet minskades. Det slutliga brottet på remmen uppstod sannolikt i samband med det ryck som uppstod vid markislaget.

Enligt SHK:s beräkningar var kuggremmen underdimensionerad, vilket förklarar rebrottet. SHK har inte fått del av konstruktörens beräkningar.
