# EINDRAPPORT

*98-39/A-21*

*PH-JAW, Piper PA-28RT-201*

*29 juni 1998 Vliegveld Midden-Zeeland*

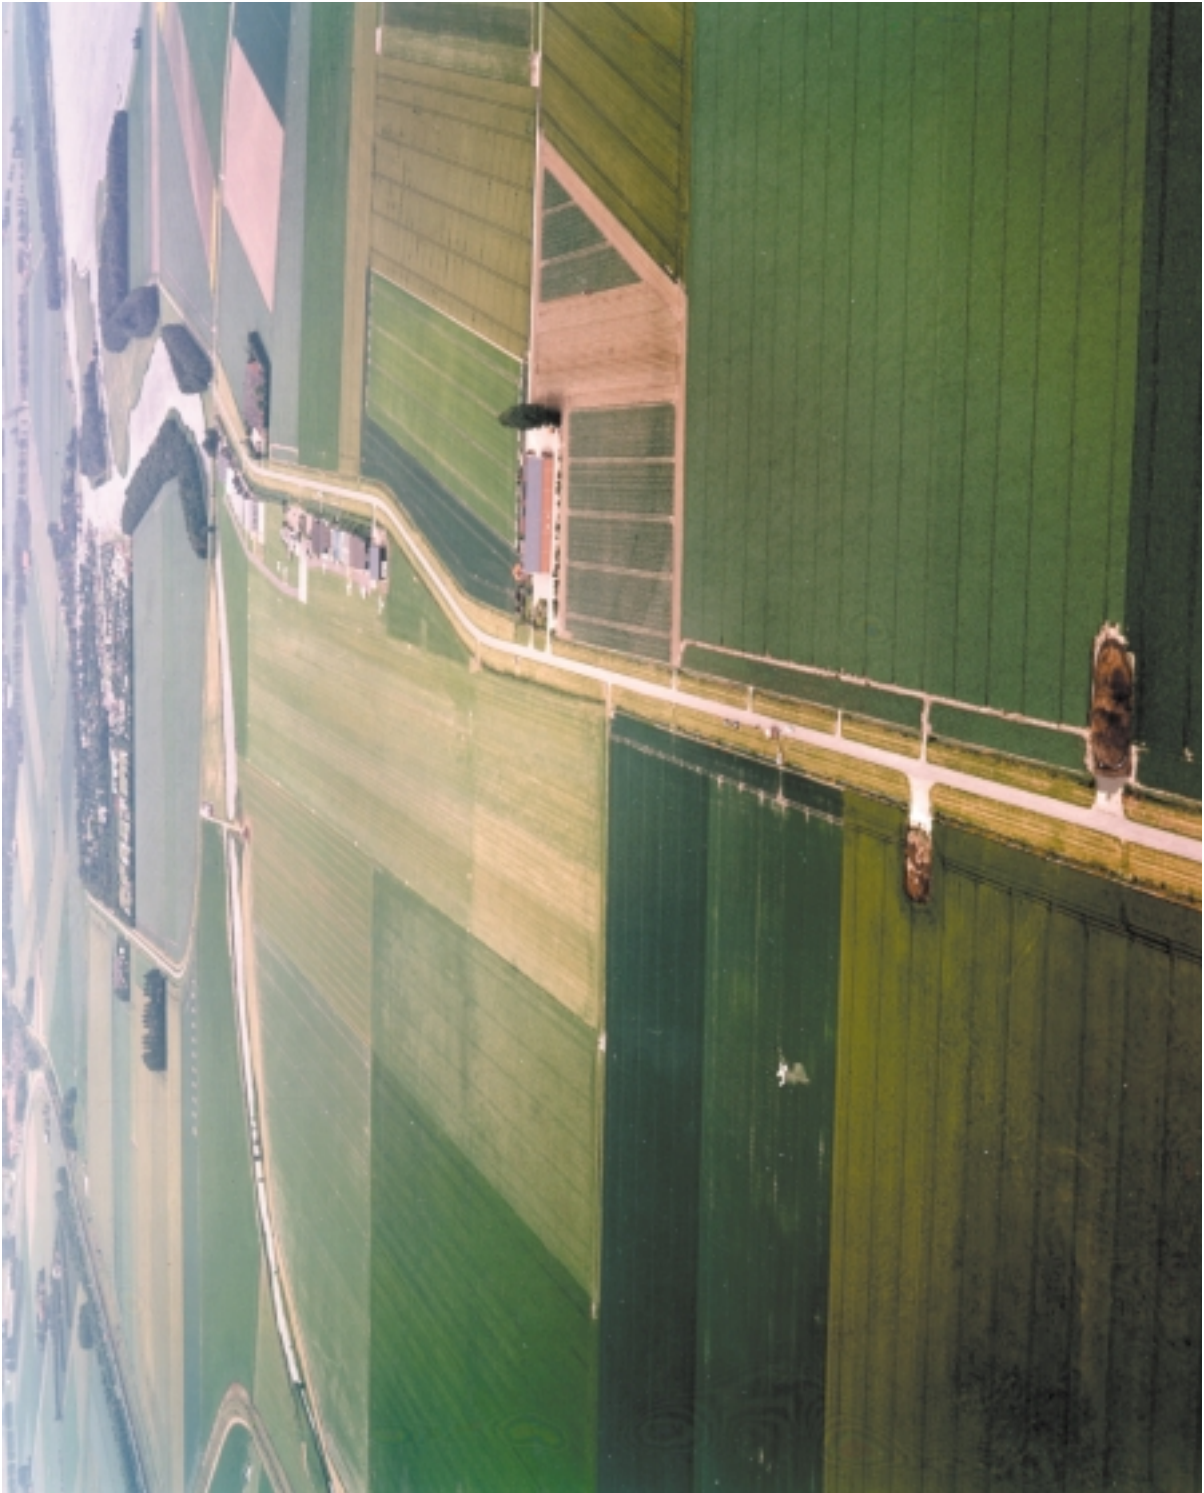
Ongeveer 40 vierkante meter gewas werd beschadigd als gevolg van het neerkomen van het toestel. Tevens werd gewas beschadigd door bergingswerkzaamheden.

1. Overzicht plaats ongeval

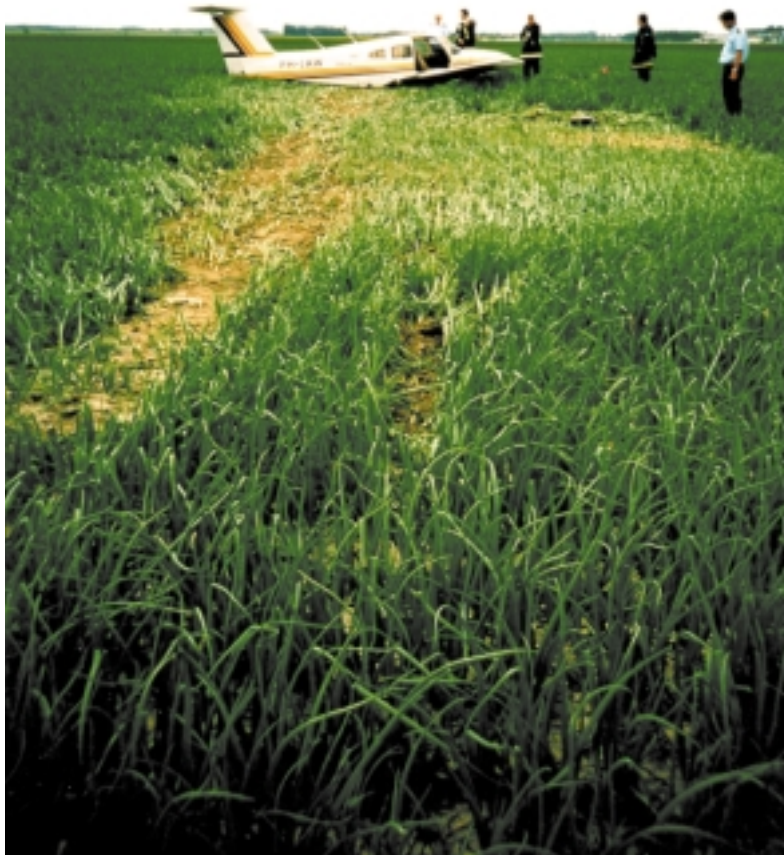
Het vliegtuig werd zwaar beschadigd ter plaatse van de vleugels, de motor cowling en de gehele onderzijde van de romp. Het landingsgestel was afgebroken. Een propellerblad was iets vanaf de wortel naar achteren gebogen, het andere blad was aan de tip naar achteren gekromd. (Zie Bijlage 1 fig. 4).

2. plaats ongeval

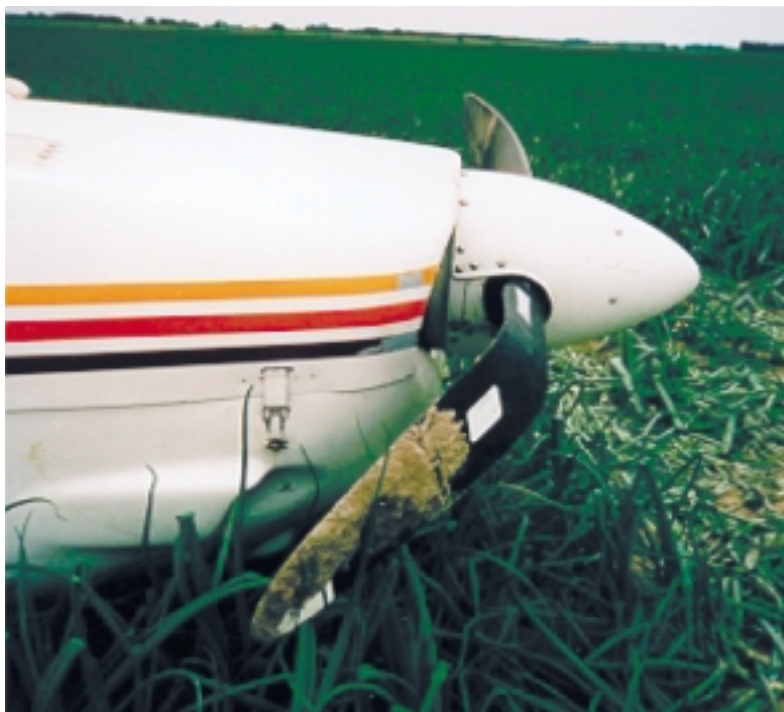
Tijdens het neerkomen op de grond gaf de motor niet veel vermogen, getuige de geringe schade aan de propeller. Indien de bestuurder wel vermogen heeft gegeven heeft hij vlak voor of met het neerkomen het gas mogelijk intuïtief weer dicht getrokken. Ooggetuigen van het ongeval hebben niet gehoord dat de bestuurder gas gegeven heeft.

3. beschadiging propeller

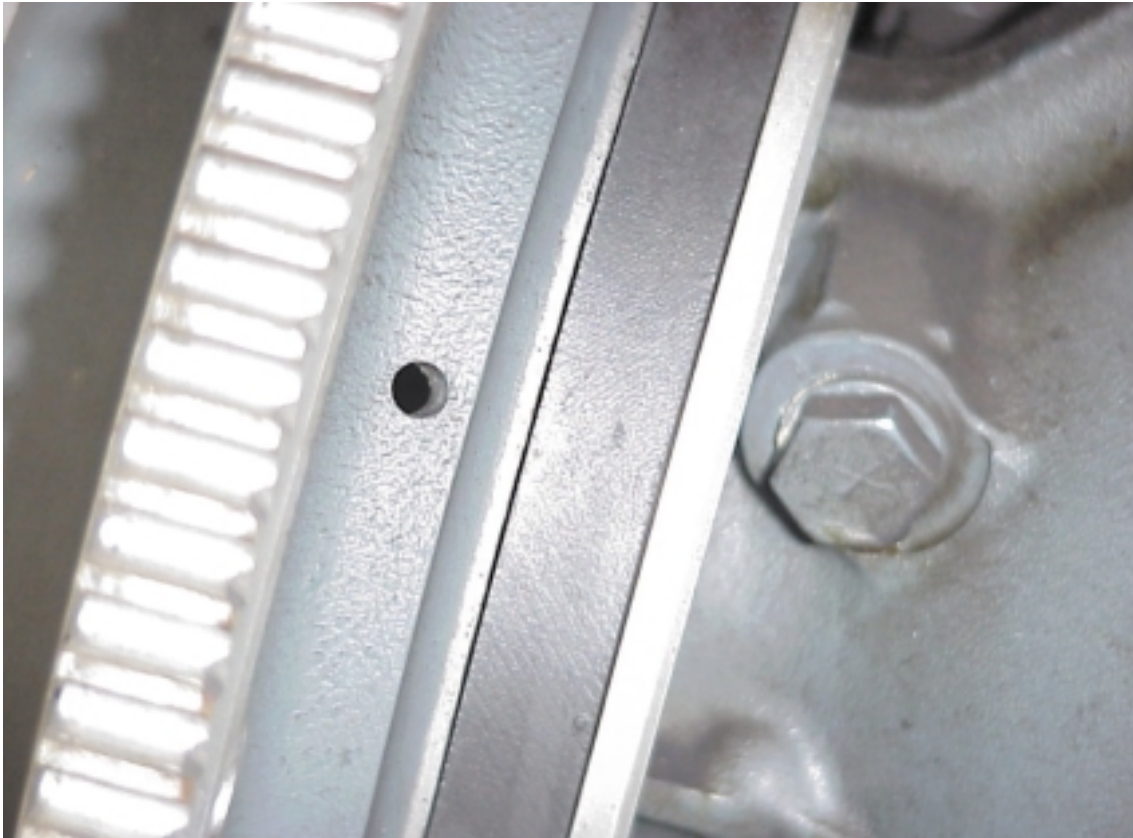
- Met betrekking tot het airconditioning systeem bleek bij het nader onderzoek dat
- het airco-systeem stond ingeschakeld; het aandrijfmotortje van de airscoop deur bleef draaien nadat het deurtje de eindstand al had bereikt. Er werd niet vastgesteld of dat het gevolg was van de impact, of dat dit eerder al het geval was.
  - Noot: omdat het airco-systeem een brede snaar nodig heeft, is door ruimtegebrek de breedte van de aandrijfriem van de generator bijna gehalveerd in vergelijking met een V-snaar die wordt gebruikt bij dit vliegtuig zonder airco. (Zie Bijlage A foto's 4 en 5). Deze snaar is gevoeliger voor de juiste snaarspanning en het goed tegenover elkaar opgelijnd zitten van de beide poelies waarover de snaar van de generator loopt. Dit leidt vaker tot het draaien en breken van de smallere snaar.

4. Aandrijving zonder airco groef

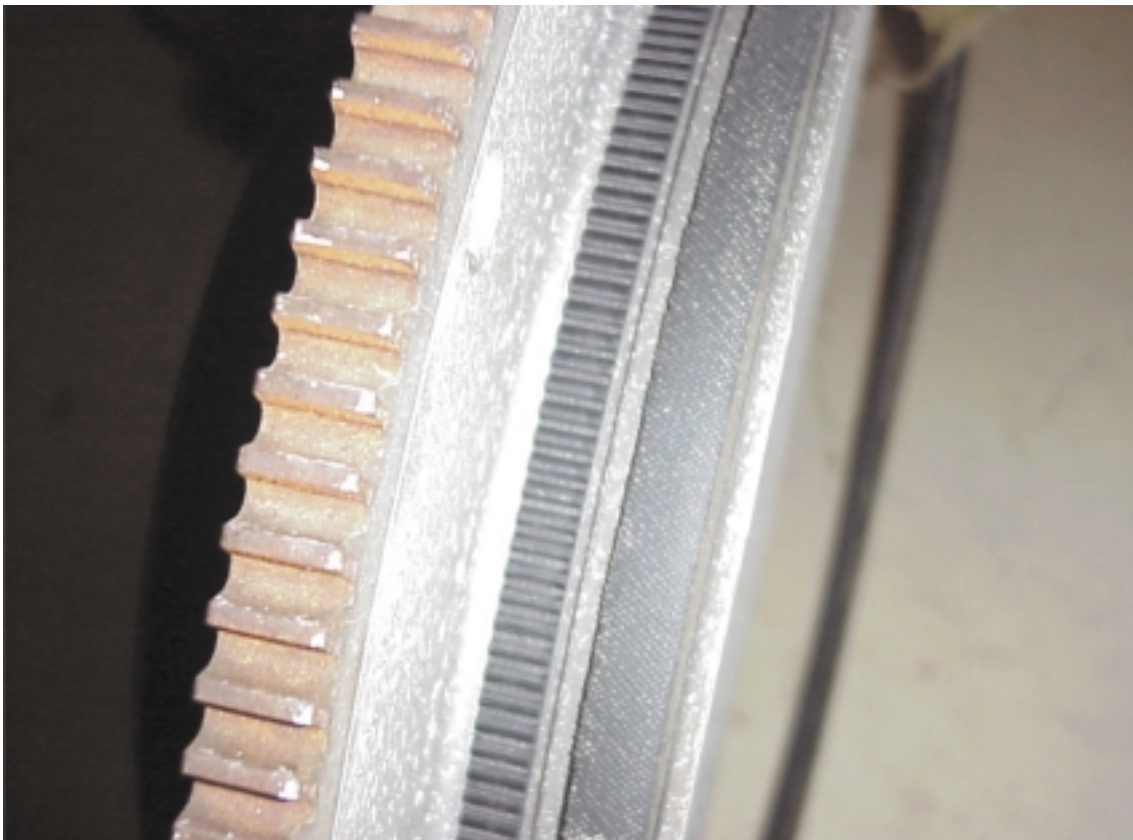
- de gemeten capaciteit van de accu was ongeveer 20 %, wat neer komt op een “lege” accu.
- de V-snaar lag gebroken onder in de motor cowling. Uit de Log Entries van het onderhoudsbedrijf bleek dat er herhaaldelijk problemen waren met de aandrijfriem van de generator. In het jaar voorafgaand aan het ongeval was de riem al vier keer vernieuwd.

Het uitvallen van de elektrische apparatuur werd zeer waarschijnlijk veroorzaakt door een gebroken V-snaar, met als gevolg dat de generator niet meer werd aangedreven en daardoor de accu niet meer werd opgeladen. De afgegeven accuspanning was uiteindelijk onvoldoende om de elektrische apparatuur te kunnen laten werken.

5. Aandrijving met riemen voor Airco en Alternator
