Tijdens de landing van de baan geraakt

*met de Mitsubishi MU-2B-35, registratie N8484T
op vliegveld De Kooy, Den Helder, 3 september 1998*

Den Haag, Augustus 2002 (onderzoeksnummer 98-65/A-29)

RAAD VOOR DE TRANSPORTVEILIGHEID

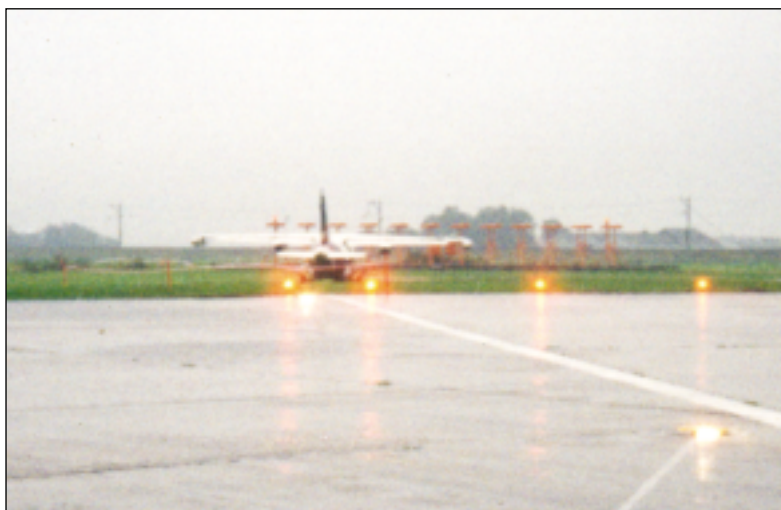
Aan het einde van de baan gaf de bestuurder vol voetenstuur naar links om een paal, opgesteld in het verlengde van de baan, te kunnen ontwijken. Het vliegtuig maakte wel een zwenking naar links waardoor de paal werd ontweken, maar ging toch in een voorwaartse richting verder en schoof uiteindelijk van de baan. In de drassige ondergrond zakten de wielen weg en kantelde het vliegtuig naar rechts. De rechter vleugel en het rechter

Het vliegtuig, nadat het uit de baan is gelopen.

deel van het stabilo raakten hierbij kort de grond. De bestuurder zette onmiddellijk de motoren af en de copiloot meldde aan de toren dat ze gecrasht waren. Daarna verliet de bemanning ongedeerd het vliegtuig. Er brak geen brand uit. Na enkele minuten waren de hulpdiensten ter plaatse.
