RAPPORT

1999064

*Ongecontroleerd geraakt tijdens hoveren
met de helicopter PH-NSW,
type SNIAS SE 313 B (Alouette II),
Koudekerk aan den Rijn op 26 juni 1999*

Den Haag, december 2001

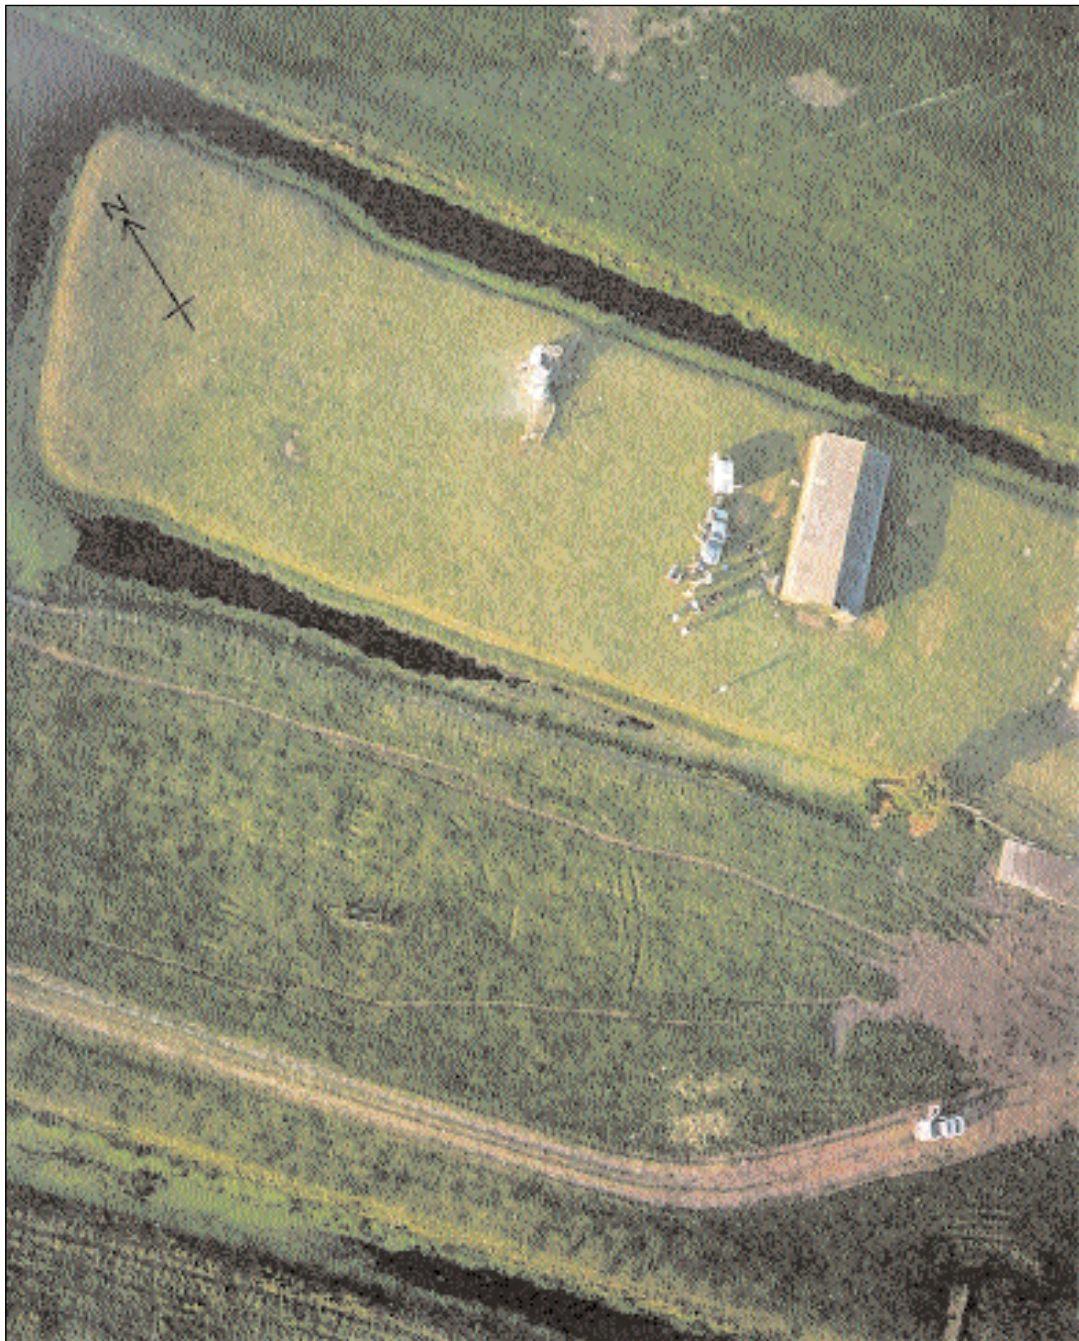
Luchtfoto situatie na het ongeval (Bron: KLPD)
