FLUGUNFALLKOMMISSION

GUTACHTEN UND VORSCHLÄGE

Zusammenstoss der Motorflugzeuge der Type Antonov-2, Kennzeichen XXXXX,
und der Type Katana DA 20, Kennzeichen YYYYY
am 28. August 1999 um ca. 11:50 Uhr UTC*) auf der Abstellfläche des
Flugplatzes Bad Vöslau, Niederösterreich

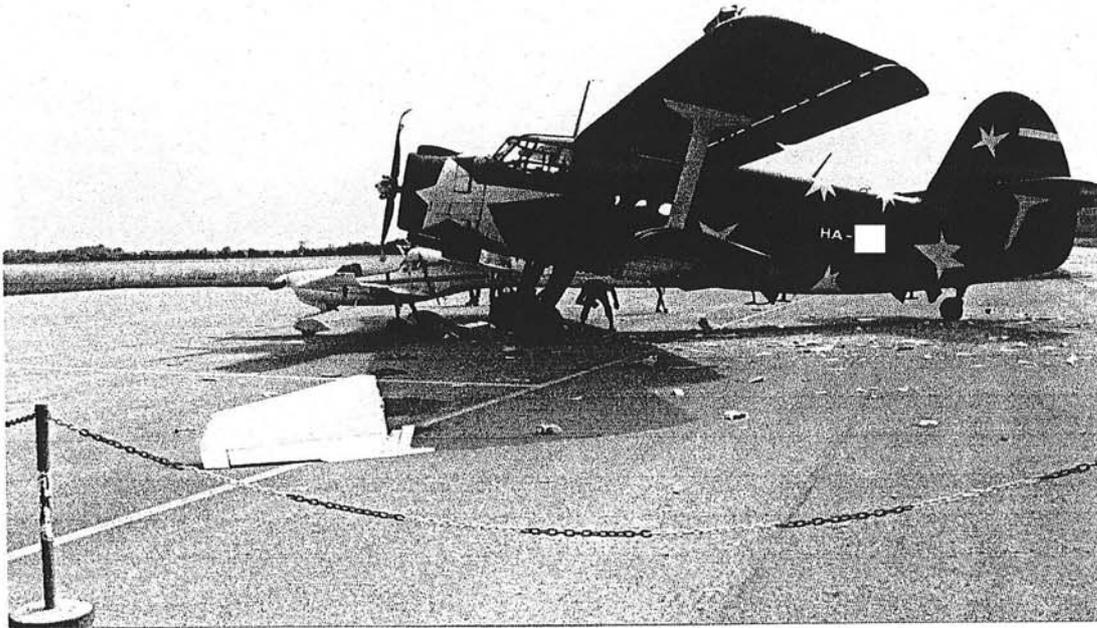
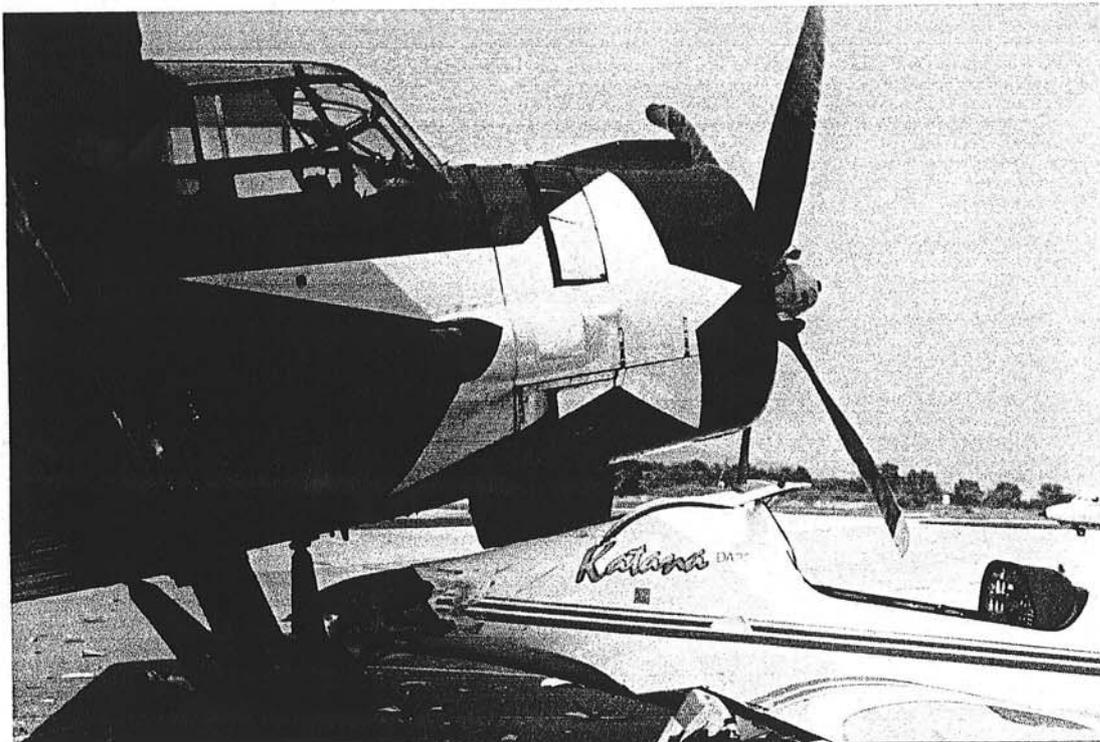
ANHANG 1

Der Rumpf des Luftfahrzeuges der Type Katana DA 20 war grösstenteils unter dem Triebwerk und dem Rumpf der AN-2 eingekleimt. Die Längsachsen der beiden Luftfahrzeuge wiesen ca. in östliche Richtung. Teile des Leitwerks sowie der Rumpf- und die Kabinenverkleidung der DA 20 waren im Umkreis von ca. 20 m verstreut. Ein grösseres Stück des Höhenleitwerks lag auf der linken oberen Fläche der AN-2.

Das Luftfahrzeug AN-2 wies Beschädigungen an allen vier Propellerblättern sowie an der Unterseite der rechten Tragfläche auf. Die Tragflächenbespannung war auf einer Länge von 40 cm eingerissen, ein Leichtmetallsteg war deformiert.

Das Luftfahrzeug DA 20 wies erhebliche Beschädigungen auf. Das gesamte Leitwerk war abgetrennt, die Rumpfröhre bis zur Kabine zerstört worden.

Die Kabinenhaube war komplett zerstört. Die rechte Tragfläche war im Bereich des Randbogens eingedrückt, die rechte Bremsklappe war ausgerissen und zerstört. Die linke Tragfläche war im inneren Drittel an der Oberseite durch Propellereinschläge mehrmals durchschlagen worden.
