FLUGUNFALLKOMMISSION

GZ 84.473/5-FUS/02

GUTACHTEN UND VORSCHLÄGE

Flugunfall mit dem Motorflugzeug der Type Gates Learjet 36A,
Kennzeichen XXXXX, am 24. September 1999 um ca. 07:57 Uhr UTC, ca. 220 m nach dem
Pistenende 08 des Militärflugplatzes Tulln/Langenlebarn (LOXT) im Gemeindegebiet von
Langenlebarn, Bezirk Tulln, Niederösterreich

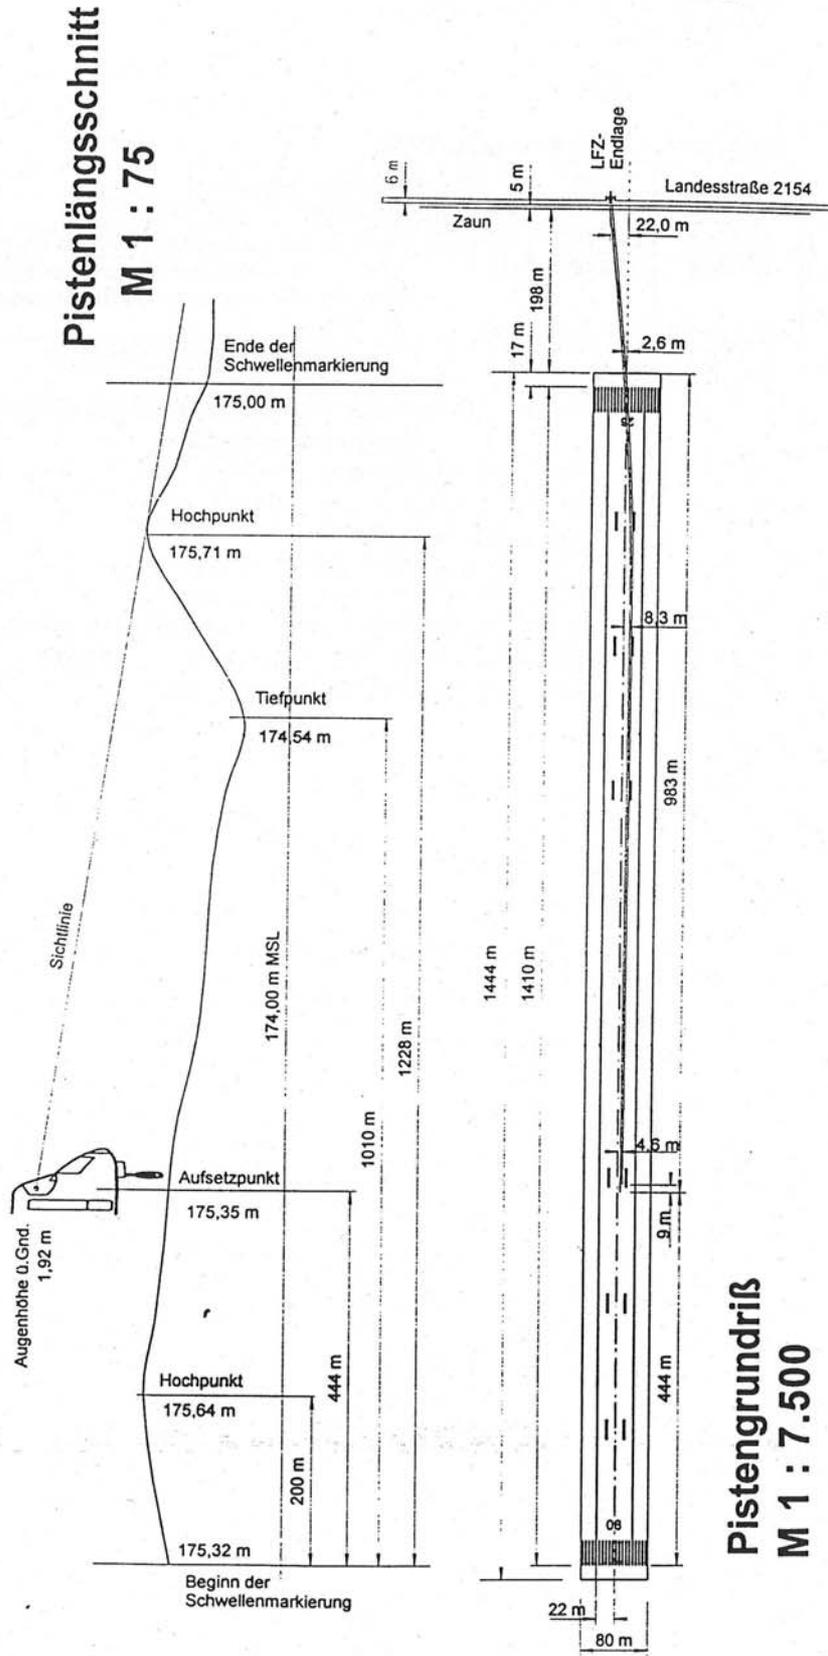
Bremsspur und Sichtlinie

Der Aufsetzpunkt lag 444 m nach der Pistenschwelle 08. Von diesem Punkt führte eine markante, 984 m lange Bremsspur bis zum Ende der befestigten Fläche der Piste. Nach dem Verlassen der befestigten Fläche rollte das Luftfahrzeug auf einer horizontalen, feuchten Grasfläche und durchbrach nach weiteren 198 m die Flugplatzumzäunung. Die Besatzung hatte beim Verlassen der Piste den Eindruck,

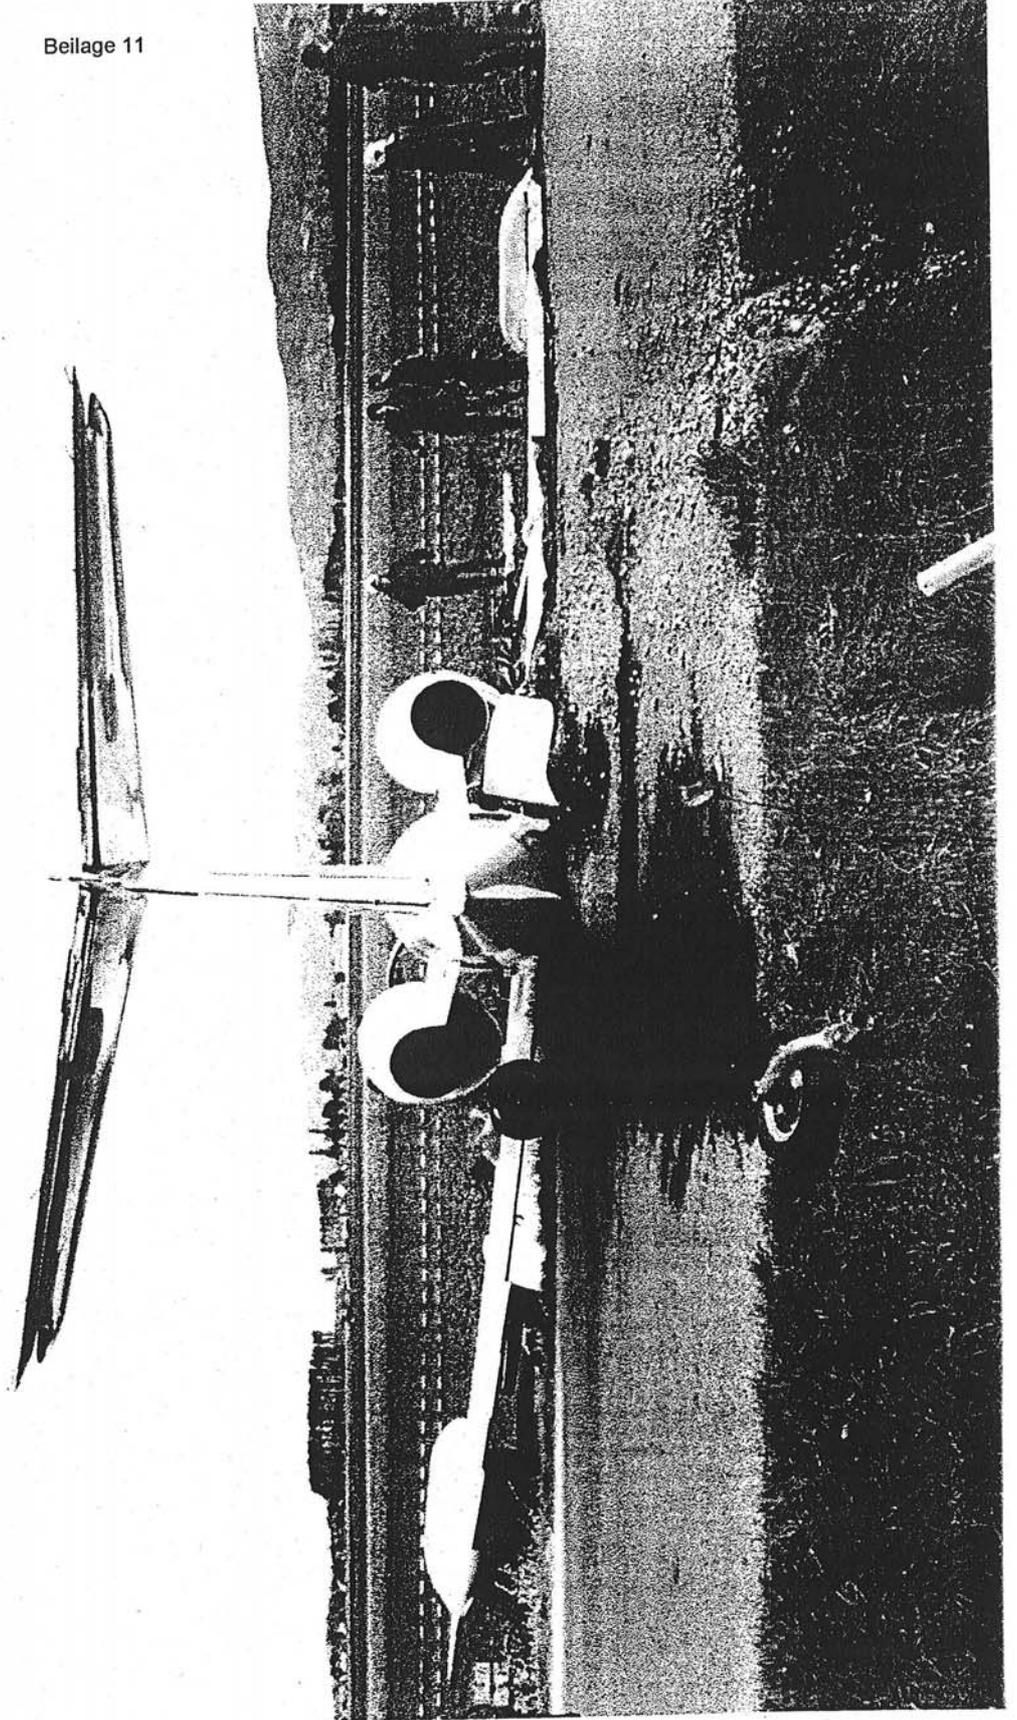
Endlage Learjet OE-

Die Unfallstelle befindet sich im Gemeindegebiet von Langenlebarn, Bezirk Tulln, Niederösterreich. In der Endlage befand sich das Luftfahrzeug ca. 220 m östlich des Pistenendes 08 der Hartbelagspiste 08/26 des Militärflugplatzes Tulln/Langenlebarn. Die Längsachse des Luftfahrzeuges war 22 m nördlich der verlängerten Pistenmittellinie und parallel zu dieser versetzt. Das Luftfahrzeug hatte die Landesstrasse 2154 bei Km 1,450 fast zur Gänze überquert. Das Heck ragte noch 3 m in die Landesstrasse hinein.

Beim Überqueren der Strasse wurden das Fahrwerk abgeschert, die Rumpfunterseite und die Fahrwerksaufhängung erheblich beschädigt sowie die Tragflächen verformt. Aufgrund dieser Beschädigungen war Treibstoff in unbekannter Menge ausgeflossen. Aus dem Luftfahrzeug konnten 2140 Liter (=3754 lbs) Treibstoff enttankt werden.
