RELAZIONE D'INCHIESTA

INCIDENTE OCCORSO ALL'AEROMOBILE

BK 117 C-1, marche D-HBKA

Località Canto Alto (BG)

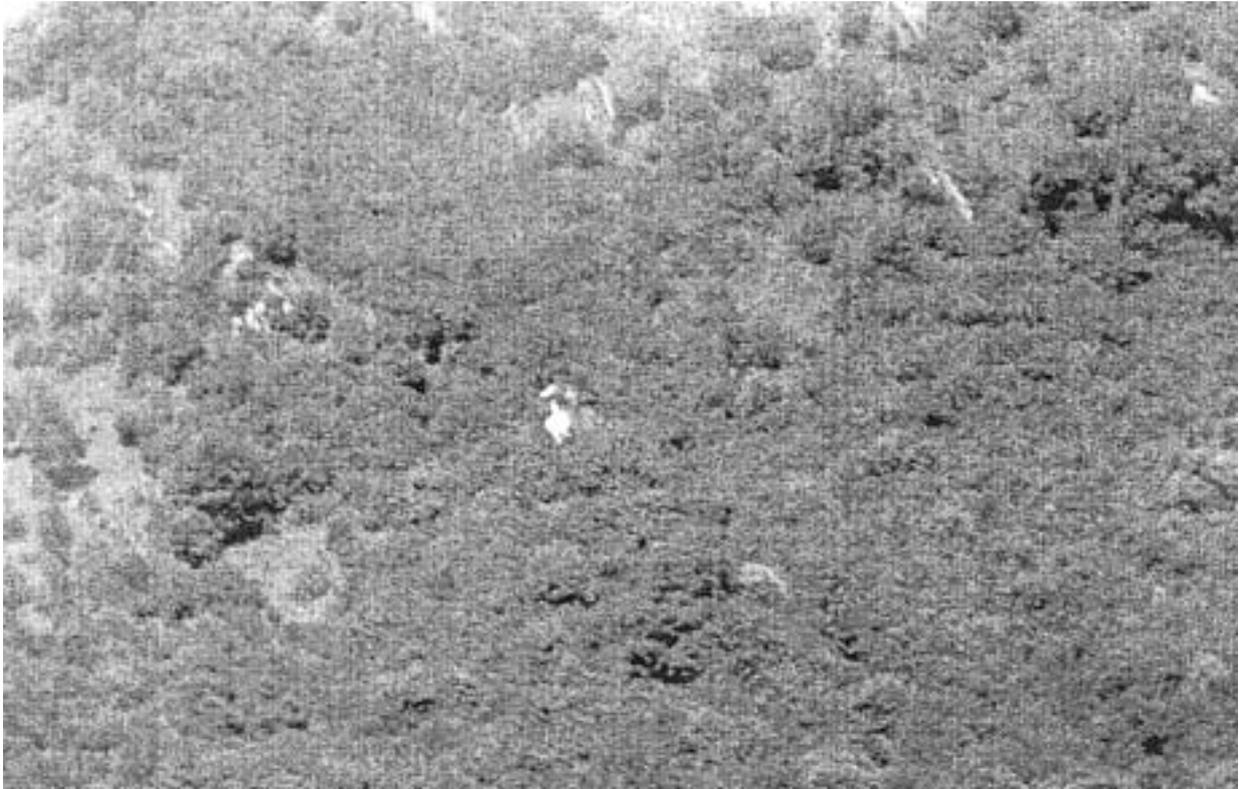
Foto 1

L'elicottero, durante la virata, accentuava l'inclinazione a destra ed effettuando una spirale discendente impattava nel bosco sottostante con il lato sinistro della fusoliera e con la prua rivolta a valle (si vedano le foto 1 e 2 in Allegato A).

Vista aerea luogo incidente e relitto

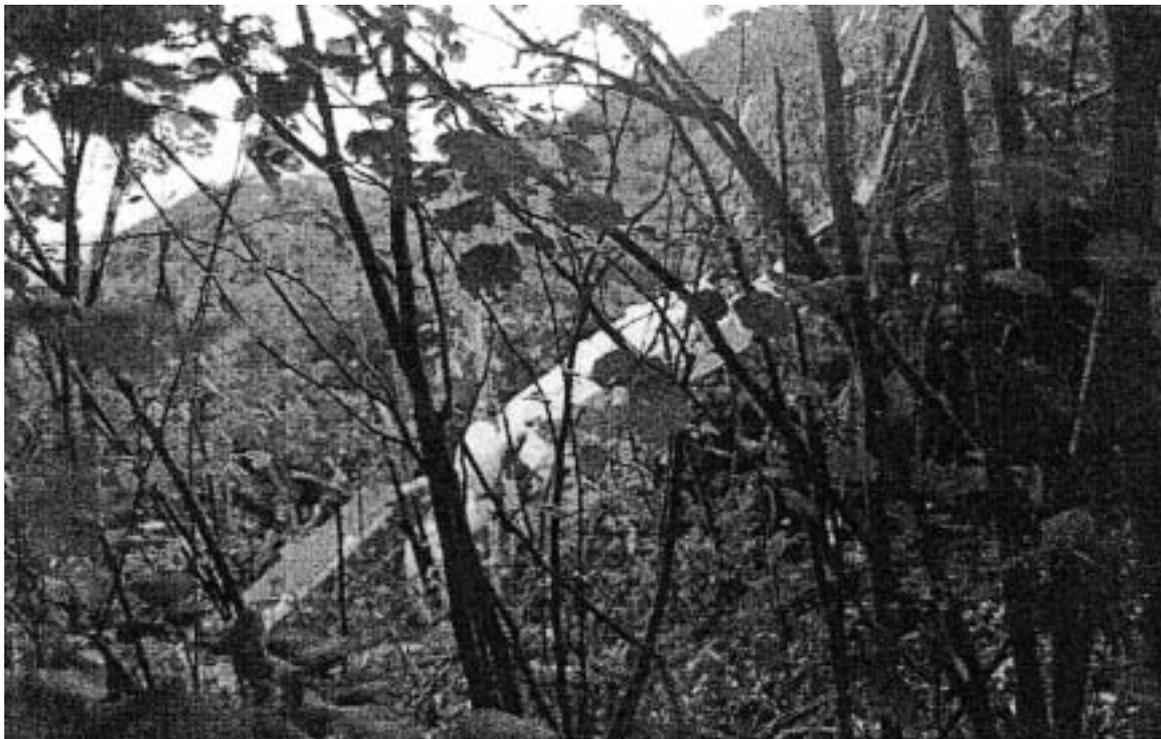
Foto 2

Relitto elicottero

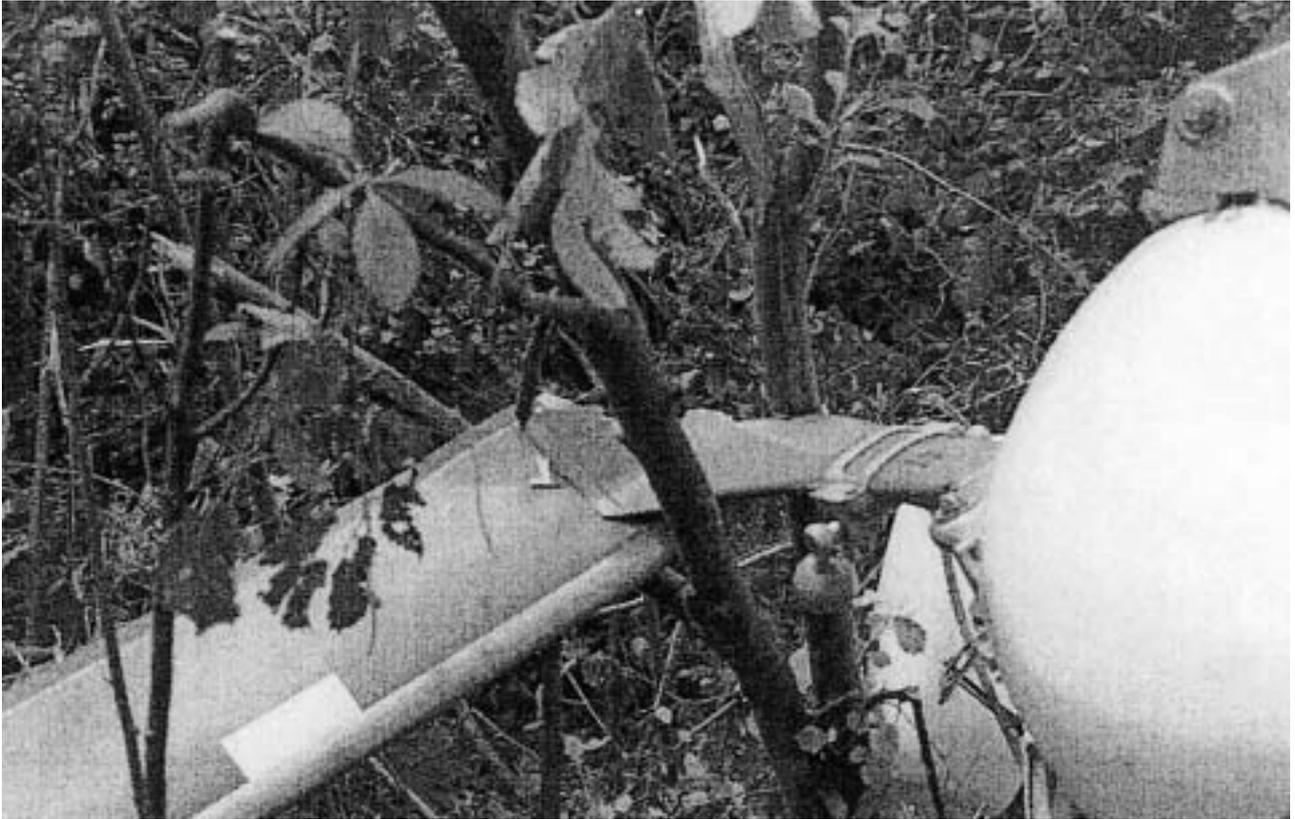
Foto 3

- Vi era assenza di perdite idrauliche dai martinetti, con il livello del liquido idraulico nei limiti.
- La rottura delle tre pale era ascrivibile ad uno sforzo di flessione associato ad un basso numero di giri del rotore principale.

Particolare relitto: pala rotore principale

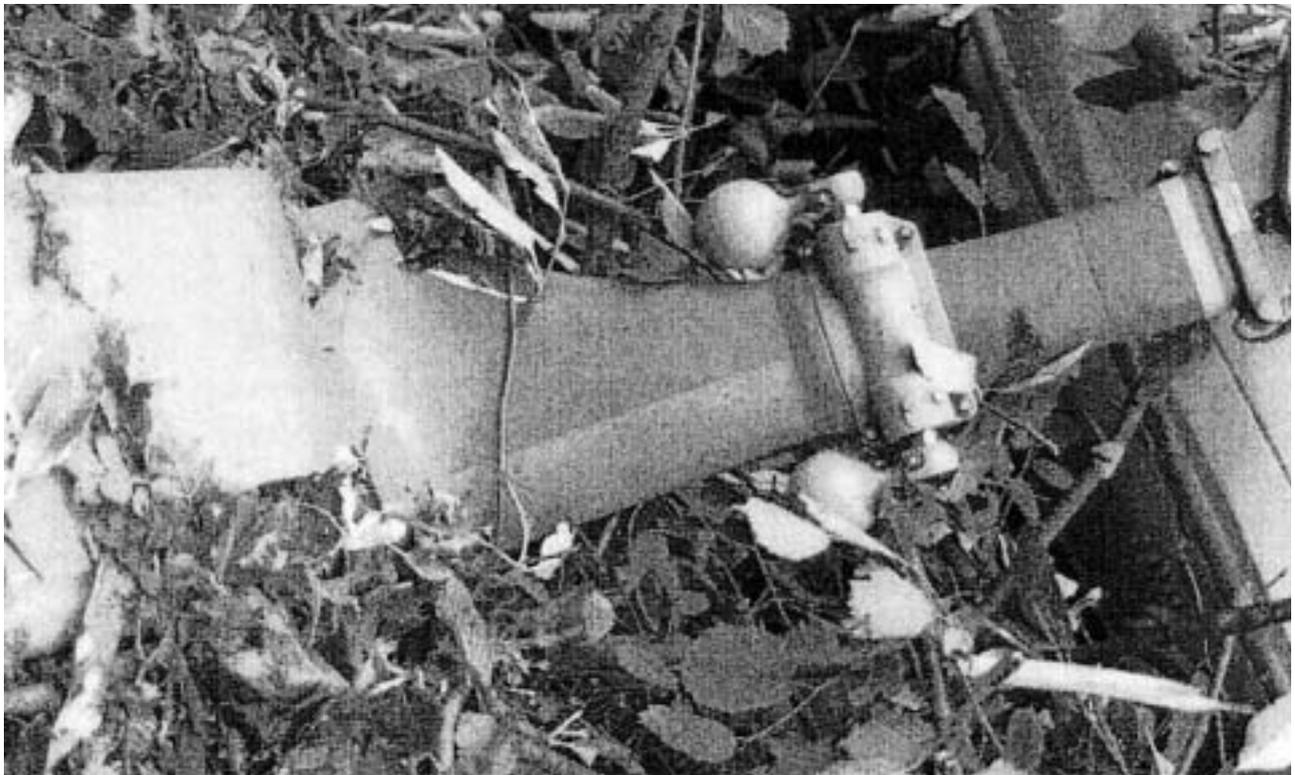
Foto 4

Pala rotore principale

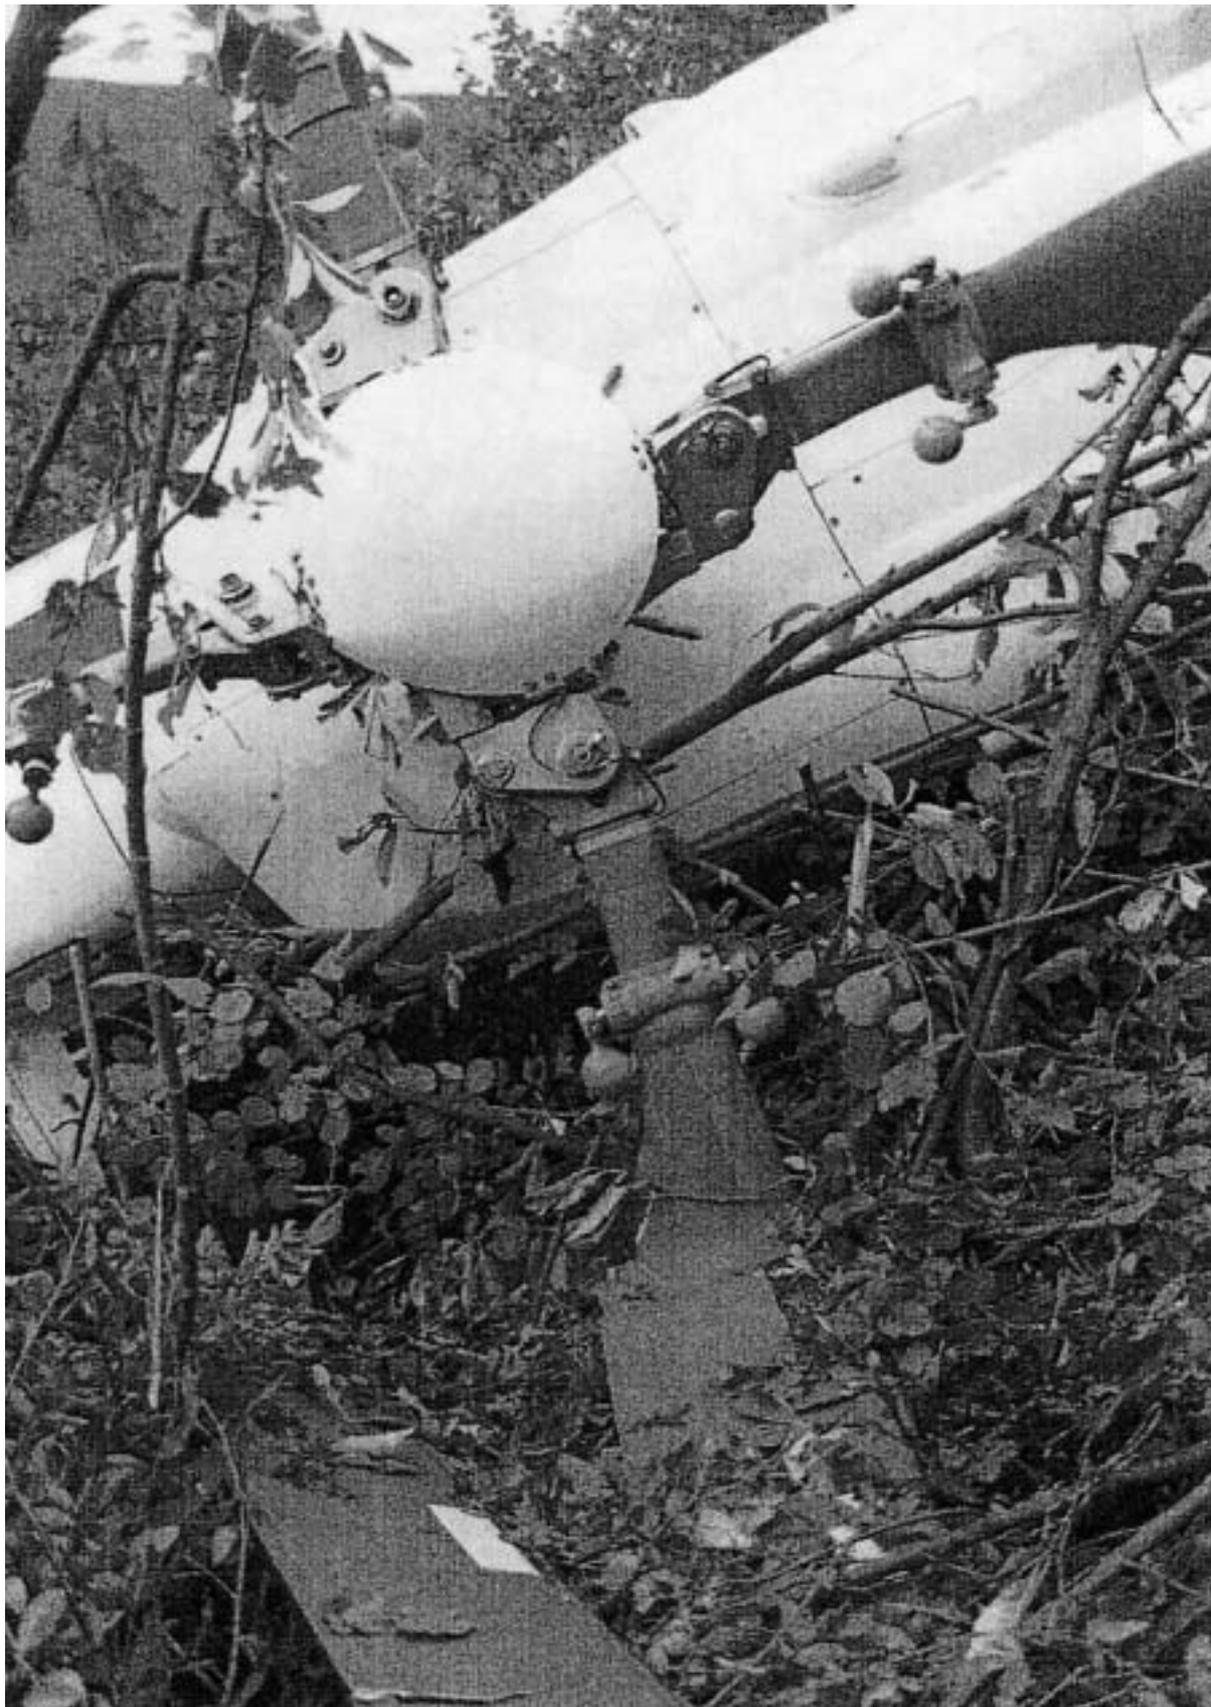
Foto 5

- L’eccessivo angolo di inclinazione delle pale rispetto al piano orizzontale aveva deformato in torsione le due forcelle di sostegno della pala blu e della pala verde.

Testa rotore principale

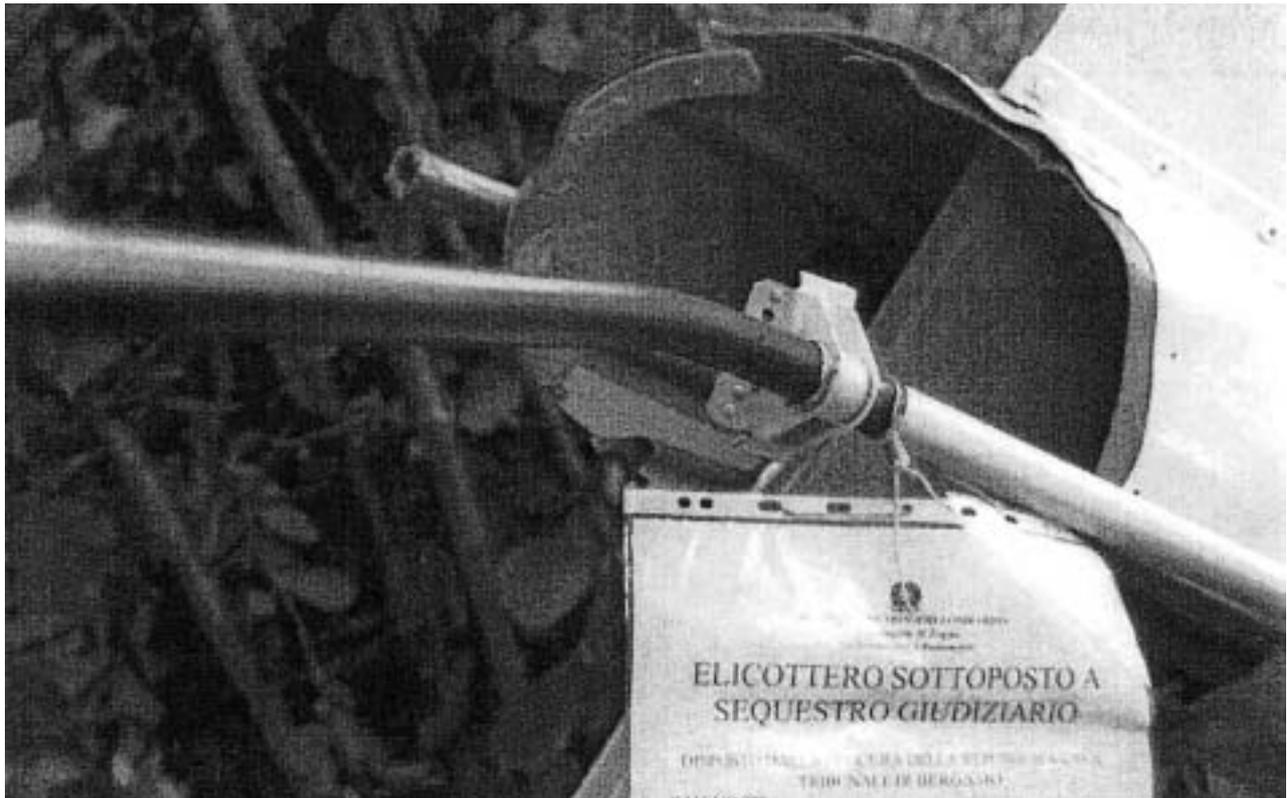
Foto 6

Particolare rottura trave di coda

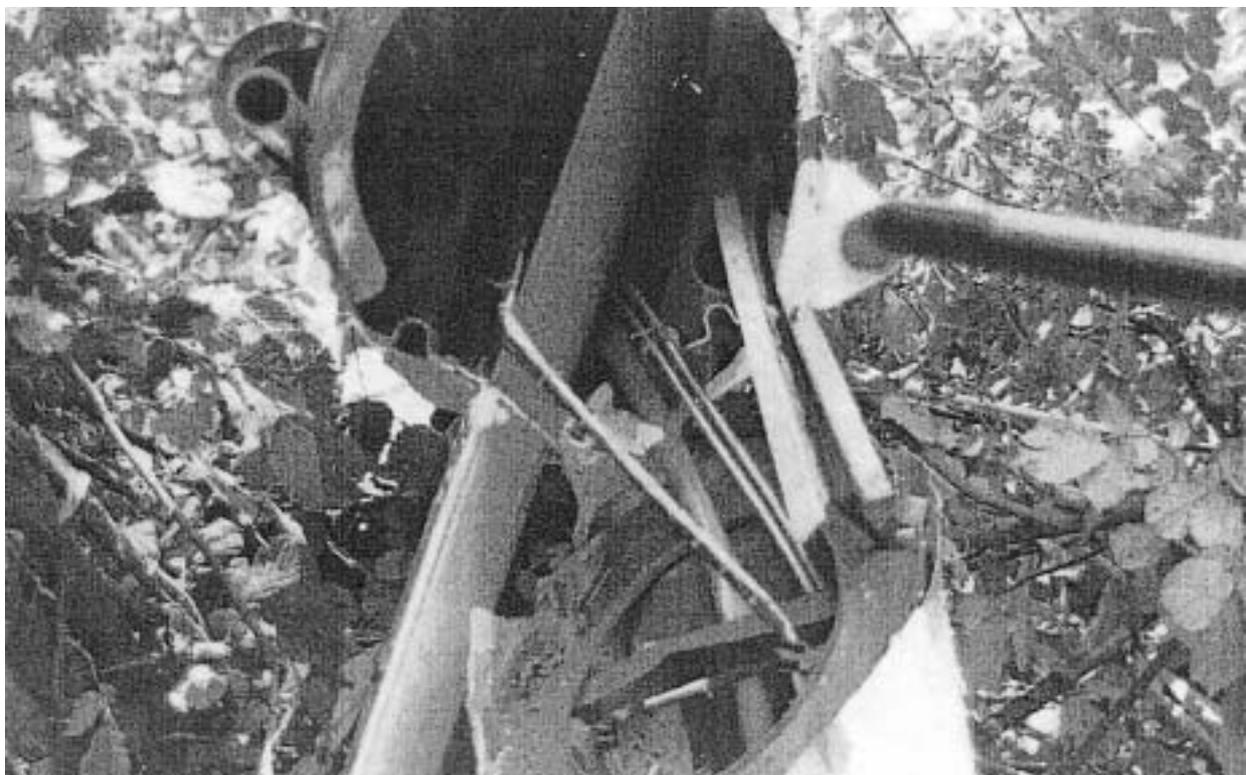
Foto 7

Particolare rottura trave di coda

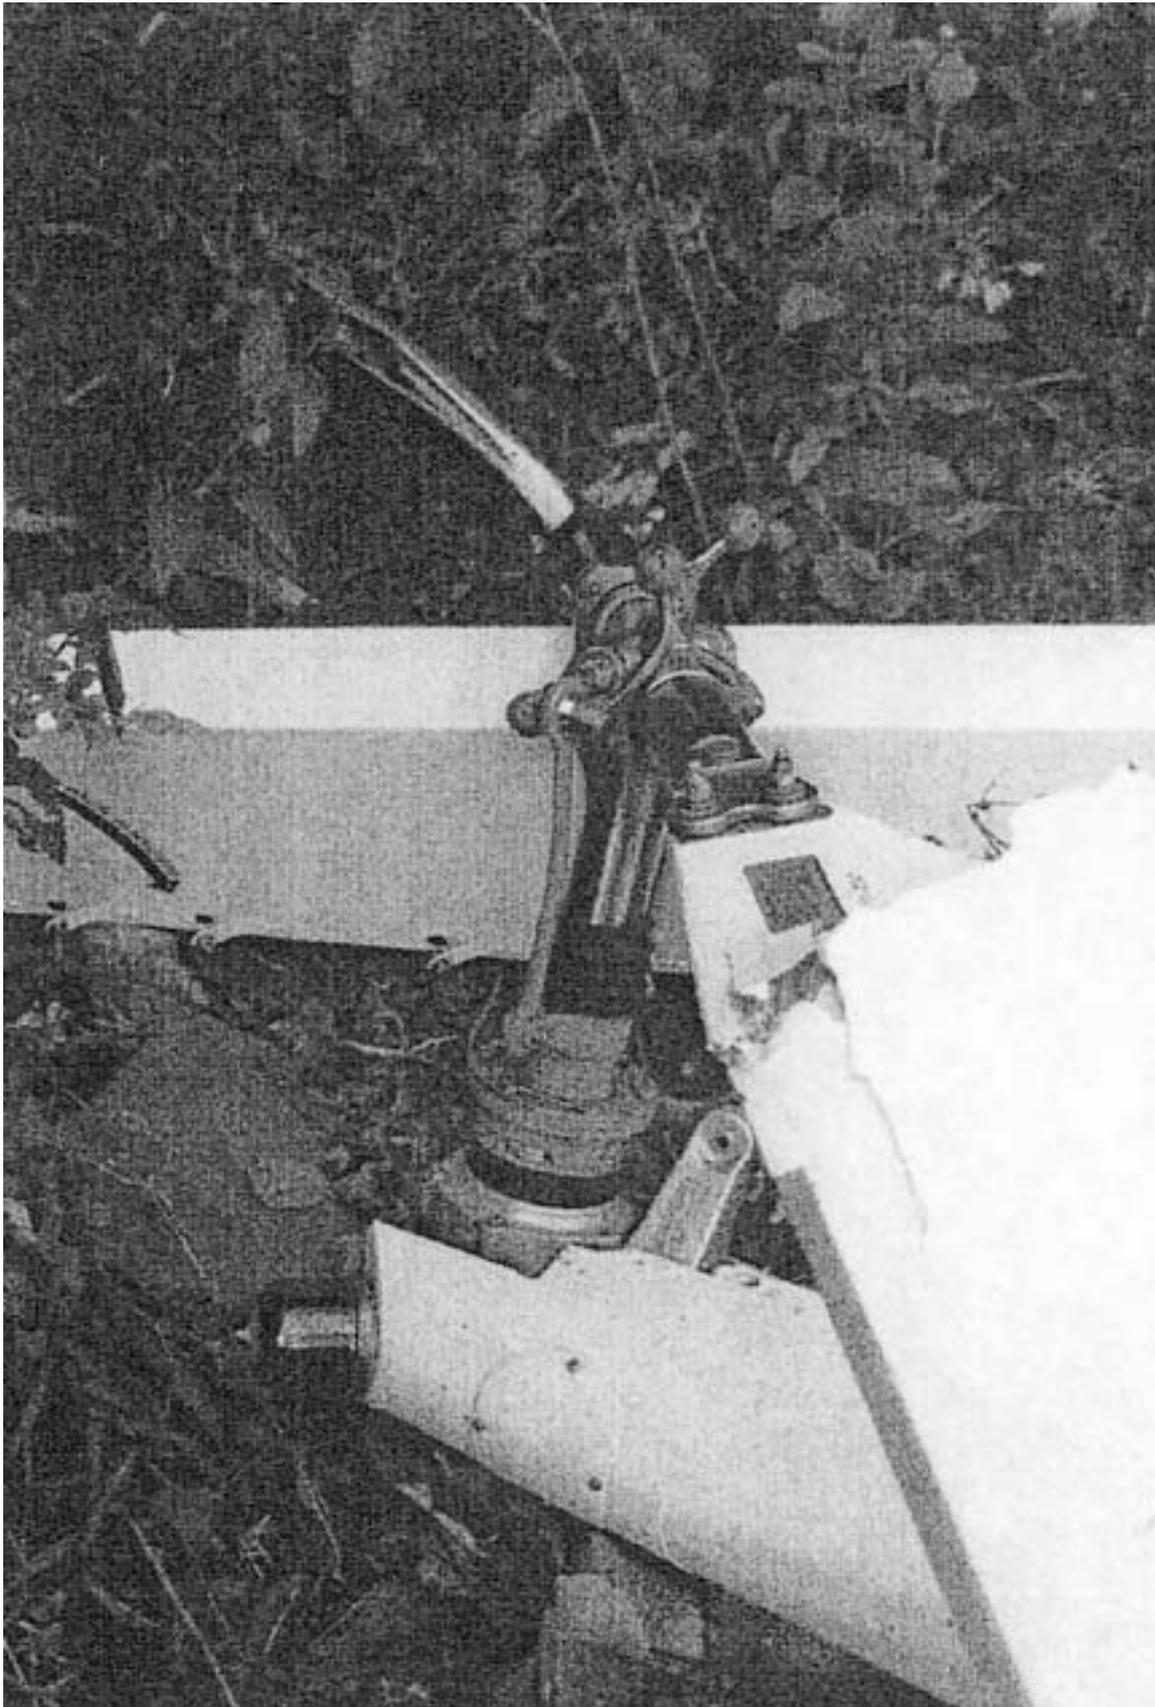
Foto 8

- la fusoliera ha riportato danni sostanziali in generale, più evidenti sul lato sinistro e nella parte anteriore;
- tre pale del rotore principale (la pala gialla, la pala verde e la pala rossa) presentavano delle rotture oltre gli smorzatori di vibrazioni, con evidente flessione verso l'alto (si vedano le foto 3, 4 e 5 in Allegato A);
- deformazione in torsione delle forcelle di sostegno delle pale blu e verde;
- le quattro bielle di collegamento, per il cambio passo, erano rotte alle estremità superiori; due di esse presentavano segni di flessione nella zona filettata sia nella parte superiore sia inferiore;
- la trave di coda si è staccata all'altezza della flangia che la unisce alla fusoliera (si vedano le foto 6 e 7 in Allegato A);
- danni gravi riportati dalle pale del rotore di coda (si vedano le foto 8 e 9 in Allegato A);

- Le pale del rotore di coda non rivelavano segni di rotazione al momento dell’impatto, in quanto non esistevano tagli o abrasioni sul bordo di attacco; i danni rilevati sembravano essere dovuti all’urto con il suolo in assenza di rotazione.

Particolare rotore di coda

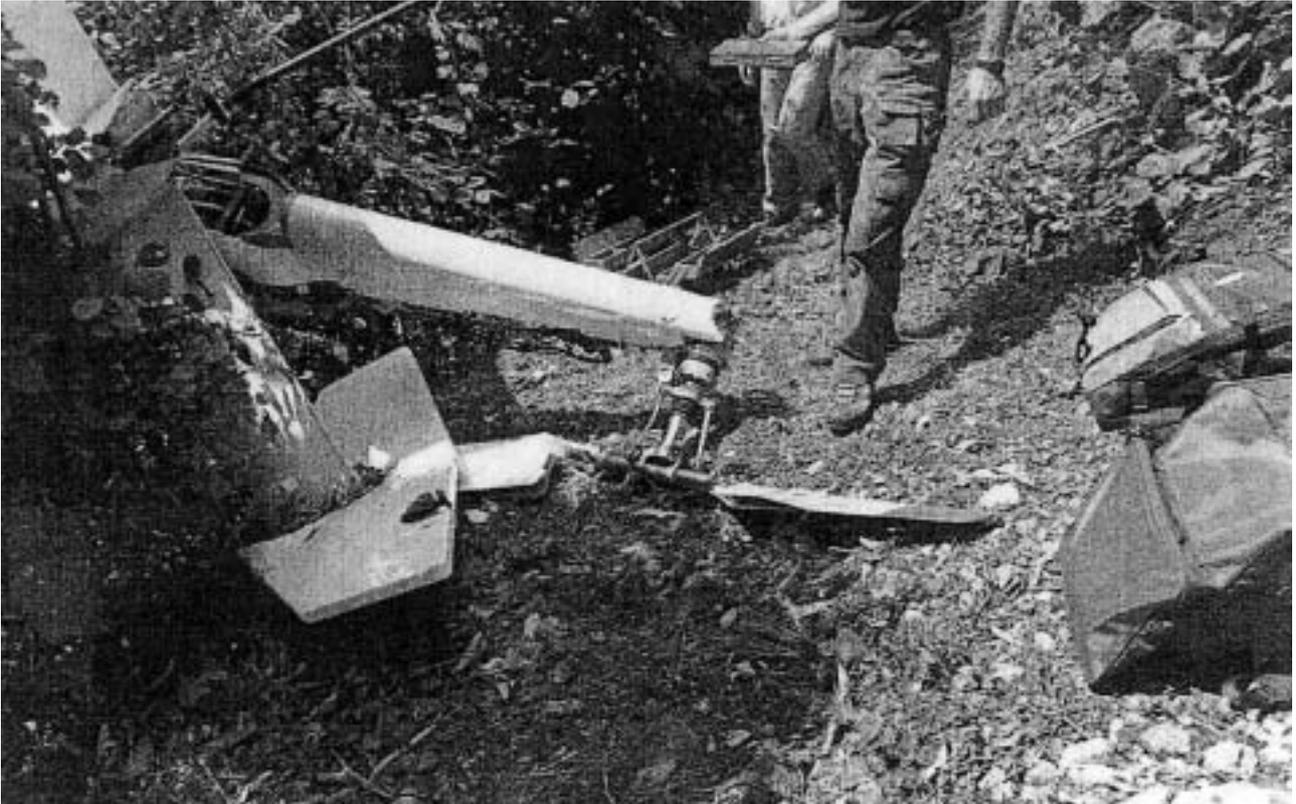
Foto 9

- l'albero di trasmissione del rotore di coda si è spezzato appena prima della scatola intermedia, all'altezza della prima fila di rivetti della flangia di connessione (si vedano le foto 9 e 10 in Allegato A);
- entrambi gli alberi di potenza dei motori hanno subito una deformazione per torsione all'ingresso della trasmissione principale.

Rottura rotore di coda

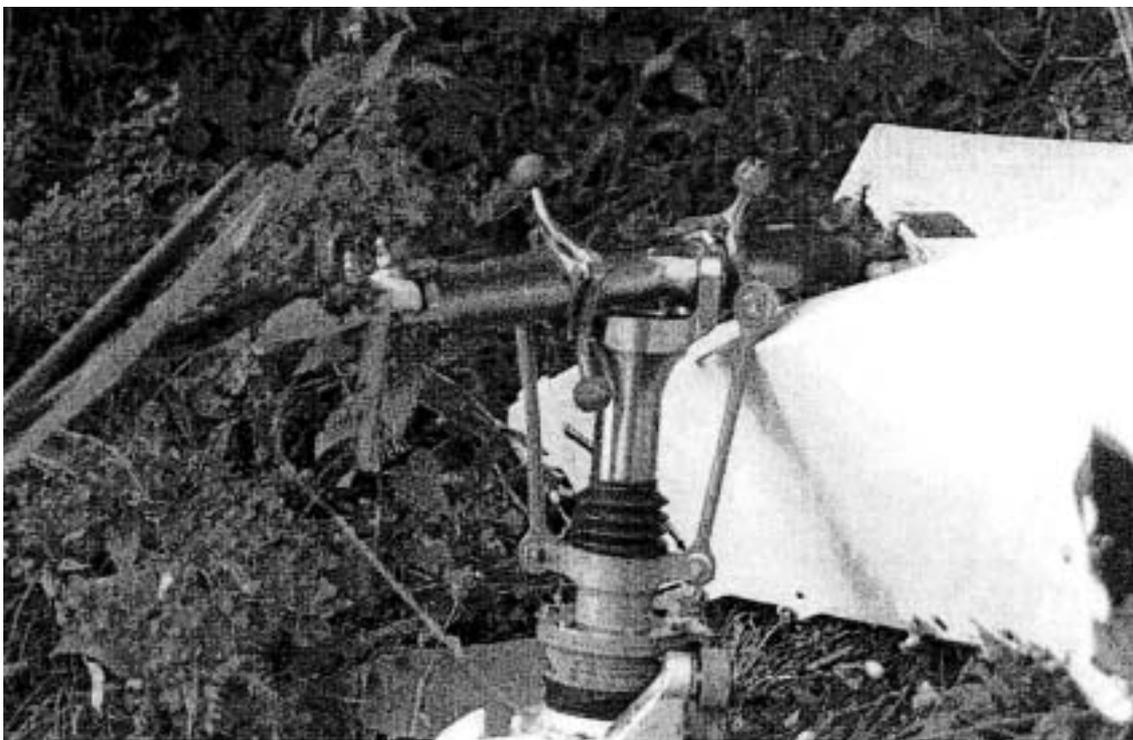
Foto 10

- L’albero di trasmissione del rotore di coda risultava troncato all’altezza della prima fila di rivetti che lo connettevano alla flangia, situata immediatamente prima della scatola di trasmissione intermedia. L’indagine sull’albero ha appurato che “la rottura dell’albero di trasmissione è derivata da una forte sollecitazione torsionale subita dallo stesso quando era in regime di rotazione”. Pertanto, la rottura è stata provocata da una eccessiva coppia di torsione indotta dal blocco della prima sezione dell’albero di trasmissione (rotore principale – rotore di coda), determinatosi a seguito dell’urto delle pale del rotore principale con il suolo. Il rotore di coda ha, molto probabilmente, tentato di trascinare il rotore principale che risultava bloccato a seguito dell’urto delle pale contro il terreno.

Particolare rottura rotore di coda
