Rapport RL 2001:03

***Olycka med helikoptern SE-HFZ
vid Hållsta gård, Norrköping, E län,
den 17 augusti 2000***

Dnr L-084/00

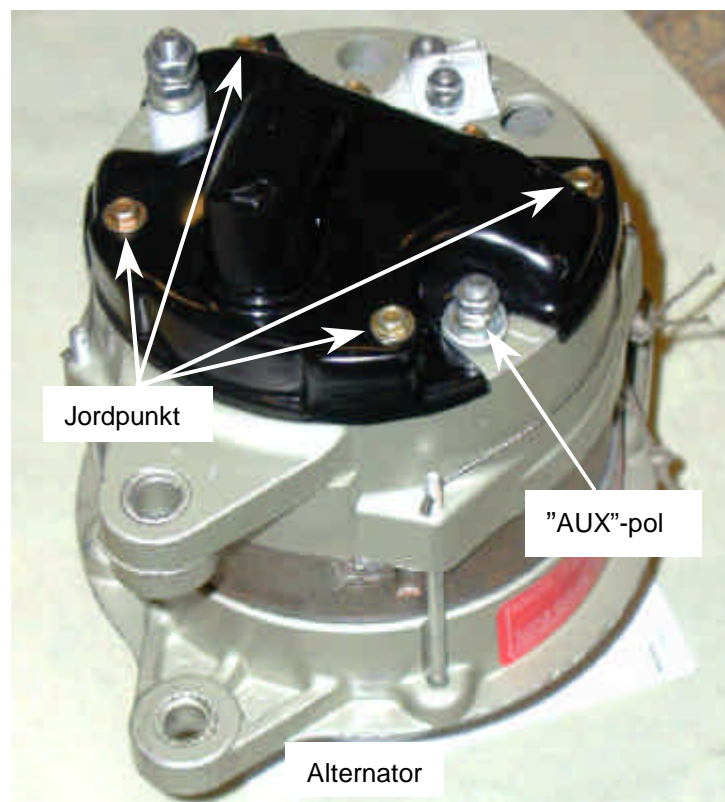
Den mest brända kabeln i kabelknippet var en jordkabel kopplad mellan en reläihållare på brandskottet och alternatorns "AUX"- pol.

Vid samtal som SHK har fört med helikopterverkstaden och den flygtekniker som utförde motorbytet har framkommit att teknikern av misstag hade kopplat jordkabeln till "AUX"-polen i stället för till någon av de fyra möjliga chassibultarna (se fig.). Han har gjort många motorbyten tidigare och har ingen förklaring till felkopplingen.

Som framgår av 1.16.1 orsakades motorstoppet av att båda magneterna jordades när en överhettning/brand uppstod i ett kabelknippe. Överhettningen/branden berodde på att en annan jordkabel i samma kabelknippe felaktigt hade kopplats till en spänningsförande pol på alternatorn.

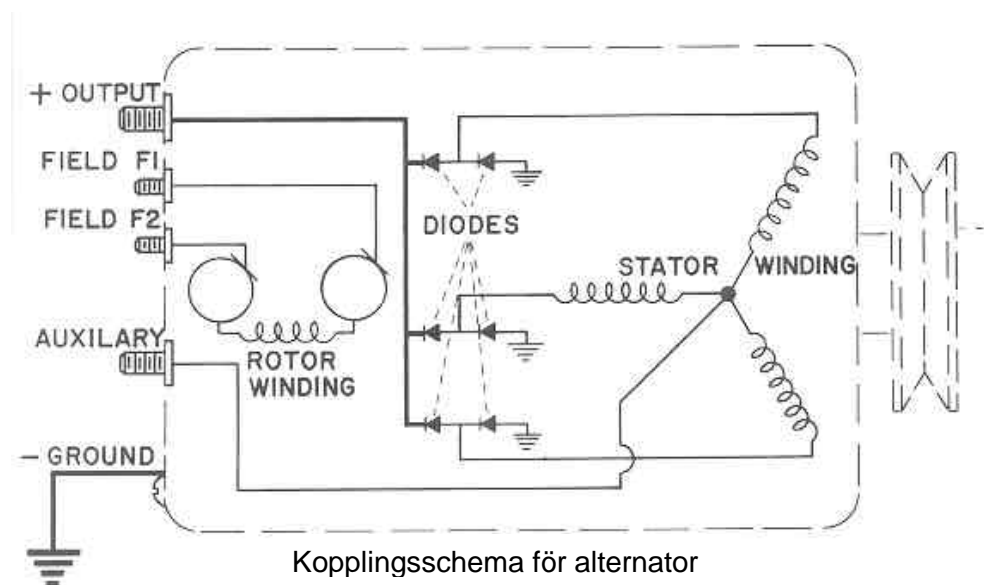
Alternatorn är av typ Prestolite ALX8421R. Den är en trefas växelströmsgenerator med inbyggd likriktare där den positiva pulsen går till helikopterns elsystem, medan den negativa pulsen går till helikopterns jord. "AUX"-polen är internt kopplad till statorlindningens "Y-punkt" (se kopplingschema) och avsedd att kopplas till en laddningslampa e.d. I många alternatorinstallationer används polen inte alls. Om "AUX"-polen ansluts till jord kommer en betydande ström att flyta genom en sådan jordledning i samband med att alternatorn levererar laddningsström. Som jordpunkt skall någon av chassits fyra bultar användas.

Det var således först efter den senaste motorstarten som full laddningsström gick till batteriet och därmed den kortslutna "AUX"-polen på alternatorn blev spänningsatt. Efter några minuters flygning blev jordkabeln så het att överhettning/brand uppstod i kabelknippet varvid isoleringen till magneternas jordkablar brändes igenom med kortslutning som följd.
