Verlies van controle in de eindnadering

*Over de Diamond HK 36 TTC, registratie PH-1158,
op vliegveld Teuge, 30 november 2000*

Den Haag, september 2003 (onderzoeksnummer 2000156)

RAAD VOOR DE TRANSPORTVEILIGHEID

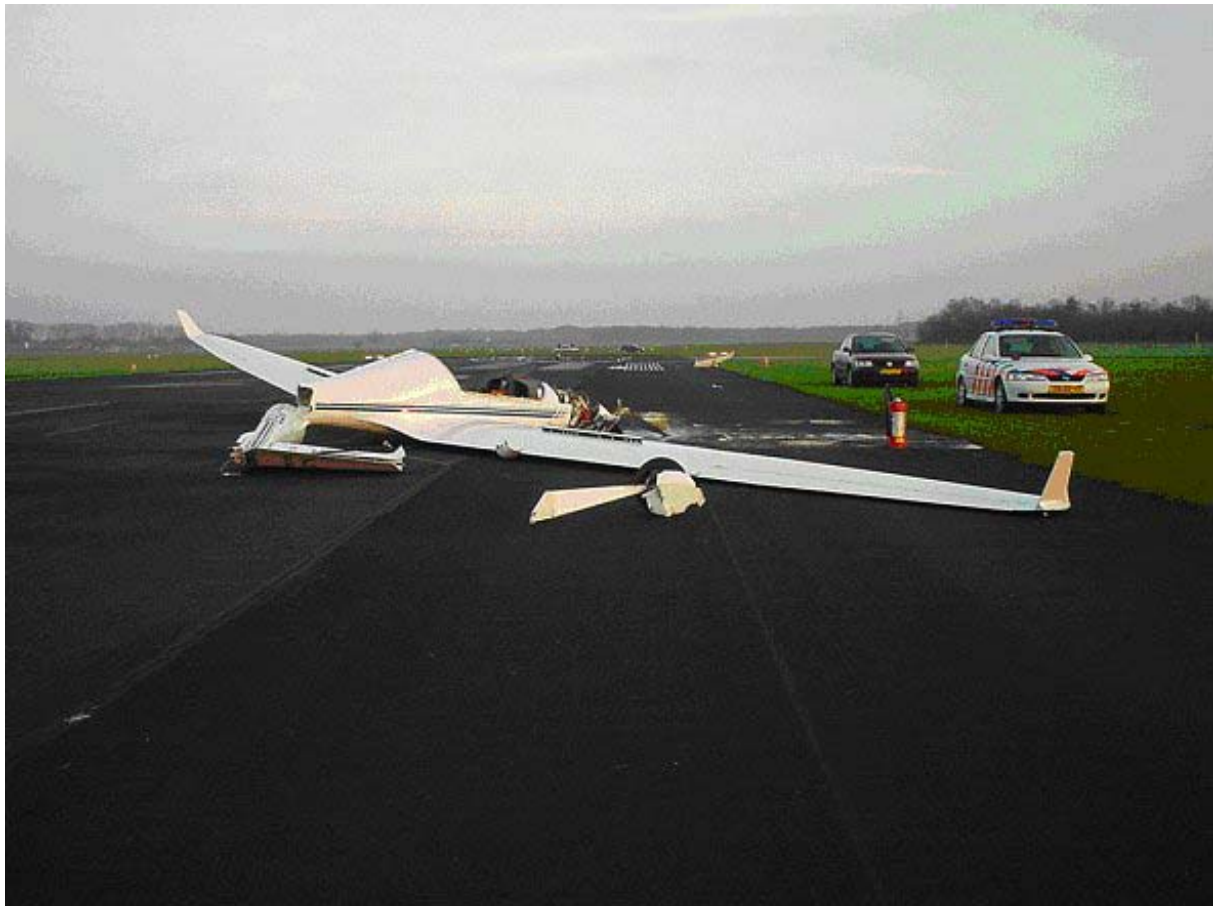
Bij het raken van de baan braken eerst de propellerbladen af en vervolgens het landingsgestel, waarbij één ondersteloot tegen de onderkant van het stabilo sloeg. Hierbij kwam het stabilo los van het kielvlak. Verder kwam de motorkap los en desintegreerde de cockpitkap. De romp brak in tweeën achter de cabine. Zie figuur 1. Zie ook de luchtfoto in bijlage C.

Figuur 1: Het wrak gezien tegen de landingsrichting in.

Onderzoek aan de motor en de bedieningsorganen toonde geen technische mankementen aan. Het brandschot was naar boven ontzet op de plaats waar het neuswiel aan het schot is bevestigd. Het instrumentenpaneel stond naar voren gekanteld en zowel het voorste als het achterste tussenschot waren ontzet. Achter de cabine was de romp in tweeën gebroken. Alle landingsgestellen waren afgebroken. De voorlijke onderzijde van de romp vertoonde vele schuurplekken. Er waren geen significante schuurplekken zichtbaar aan de onderkant van de romp achter de cabine. De zijwanden van de cockpit waren naar buiten toe vervormd.

De bevestigingspunten tussen het kielvlak en het stabilo waren nog intact, maar het bovendeeel van het kielvlakbevestigingsstuk (vertical stabilizer web) was uit het kielvlak gerukt. Aan de rechteronderzijde van het stabilo zat een gat dat overeenkwam met de vorm van één van de onderstelpoten. De horizontale hoogteroerbedieningsstang (horizontal elevator push rod) en de rompbuis (fuselage tube) waren beide achter de cockpit gebroken.

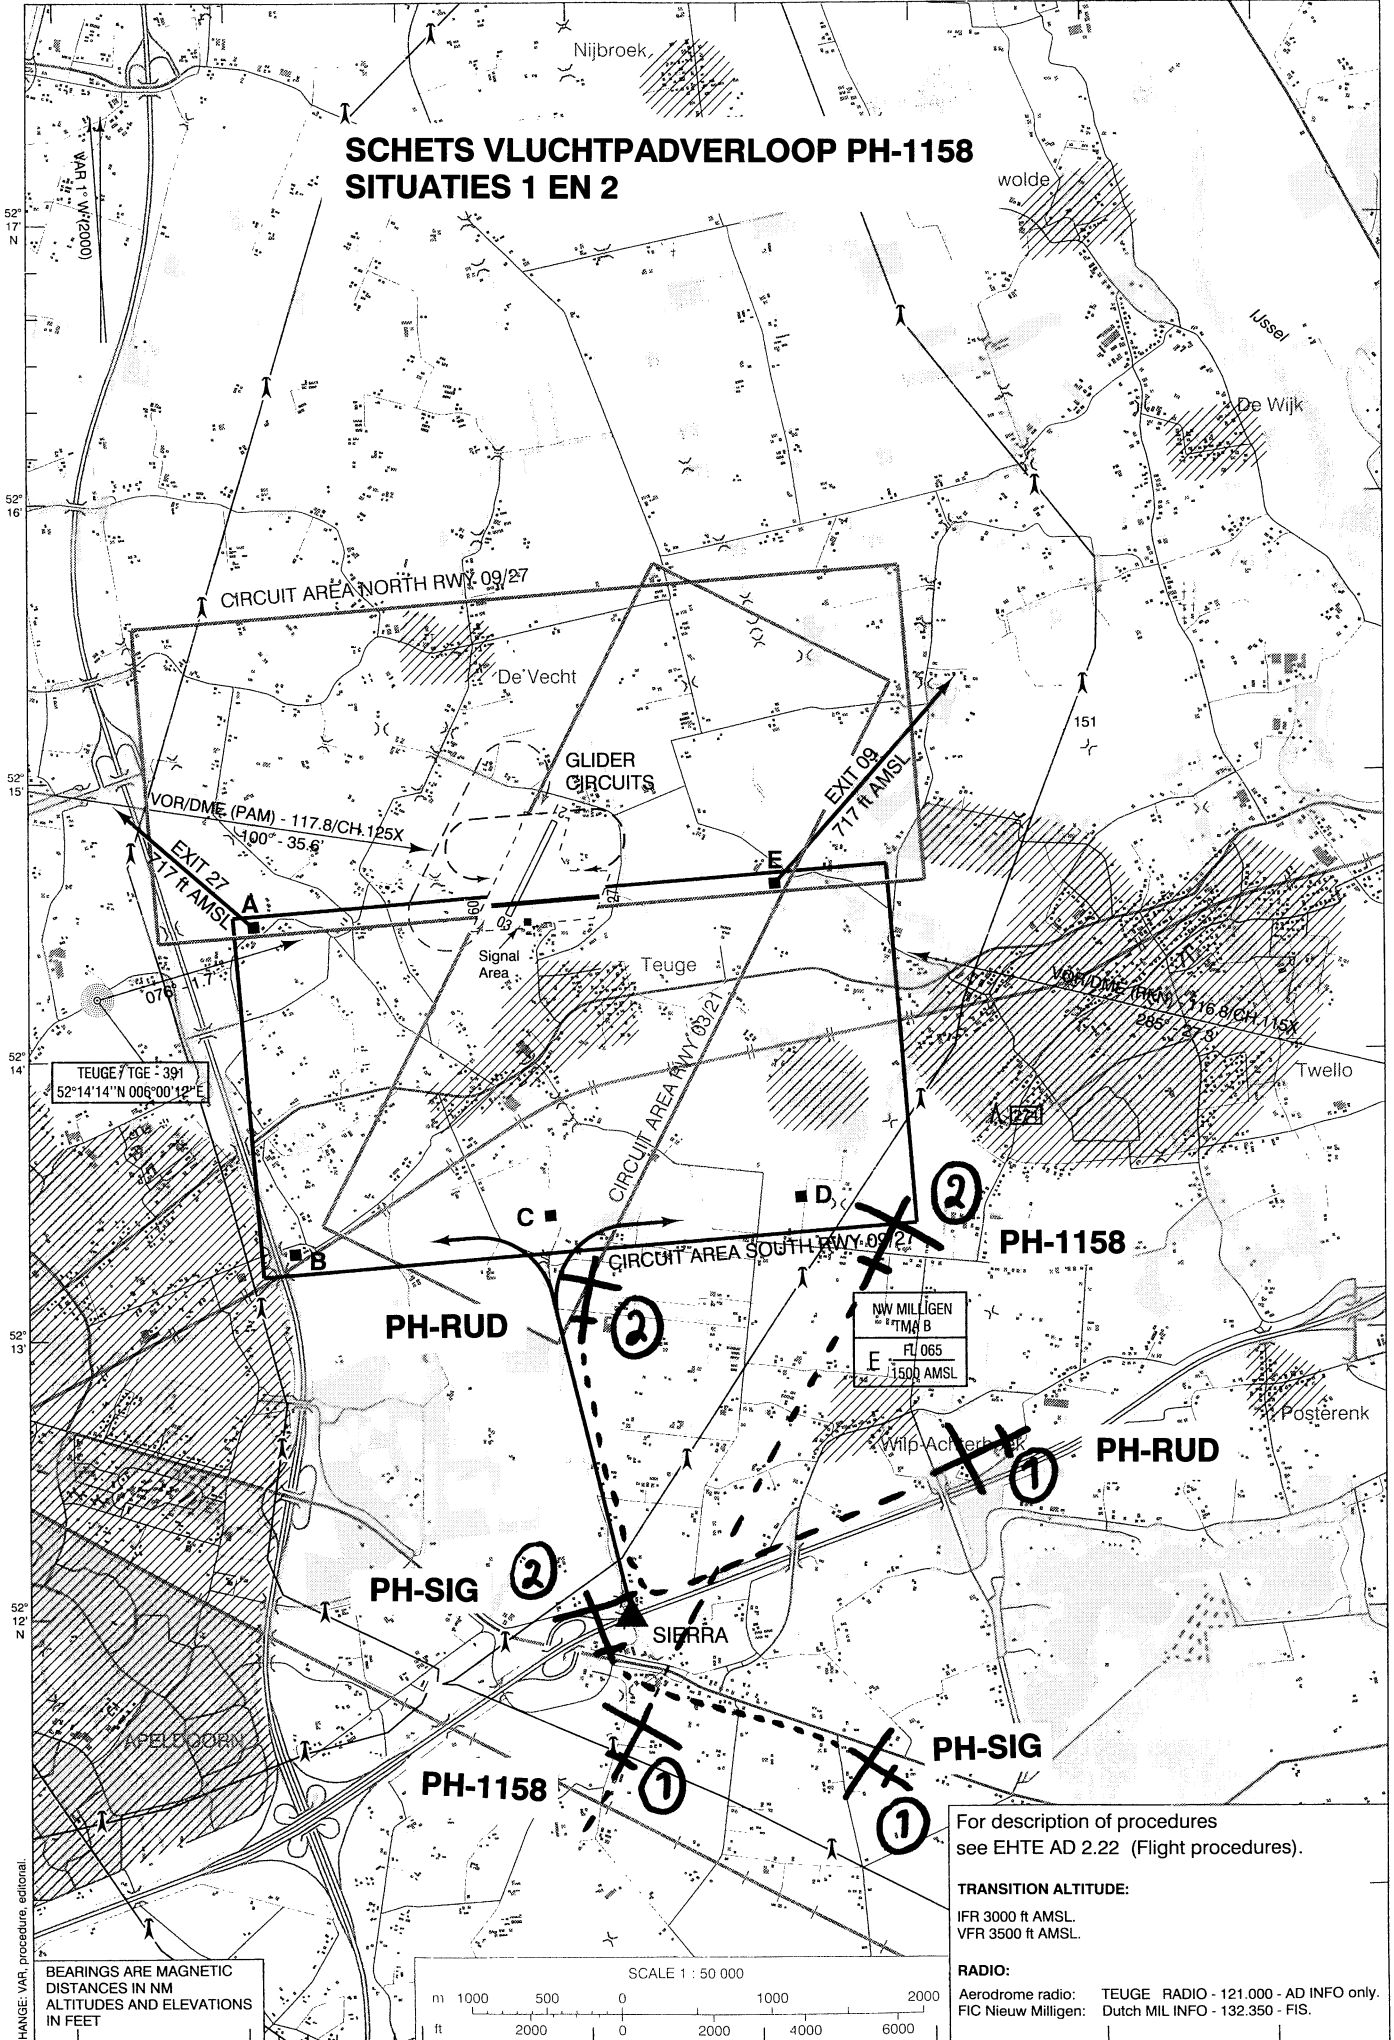
**SCHETS VLUCHTPADVERLOOP PH-1158
SITUATIES 1 EN 2**

Volgens een getuige (inzittende van de PH-SIG, een Cessna 182P motorvliegtuig), die gelijktijdig met de PH-1158 het vliegveld Teuge naderde, vloog de PH-1158 een oost tot noordoostelijke koers. In afwijking van de standaardaanvliegprocedure voegde de bestuurder van de PH-1158 het zuidcircuit voor baan 27 niet in via het meldingspunt Sierra, maar zoals weergegeven op de zicthnaderingskaart van Teuge (zie situatie 1 in bijlage B). De getuige verklaarde dat zijn vliegtuig (de PH-SIG) vlak voor punt Sierra met weinig hoogteverschil bovenlangs werd gekruist door de PH-1158. Vervolgens doorkruiste de PH-1158 het vliegp pad van een tweede motorvliegtuig (de PH-RUD, een Reims F150M), dat de voorgeschreven aanvliegprocedure uitvoerde (zie situatie 2 in bijlage B).

Gelet op de bekendheid van de bestuurder met de plaatselijke omstandigheden was het opvallend dat hij het zuidelijke circuitgebied niet conform de standaardaanvliegprocedure naderde. Bovendien leek hij twee andere aanwezige vliegtuigen (nabij punt Sierra) niet te hebben waargenomen. Uit de verklaringen blijkt dat de PH-1158 bovenlangs de PH-SIG is gekruist en vervolgens de PH-RUD voorging in het circuit.

Het hanteren van standaard aanvliegprocedures draagt bij aan een optimaal vliegp pad tijdens de nadering. Omdat de bestuurder de aanvliegroute inkortte heeft hij daardoor mogelijk op het eindnaderingsbeen teveel hoogte overgehouden. Dit zette hem mogelijk aan om extra hoogte te verliezen door middel van het openen van de remkleppen én het uitvoeren van een slipvlucht. Onzeker blijft hoe ver de remkleppen werden geopend tijdens de nadering. Deze gecombineerde daaltechniek (naderingsmanier 1 én slippen) werd kennelijk te lang doorgezet, waardoor de PH-1158 onder zijn normale naderingspad en op te lage hoogte voor de baan kwam (vóór de B-weg).

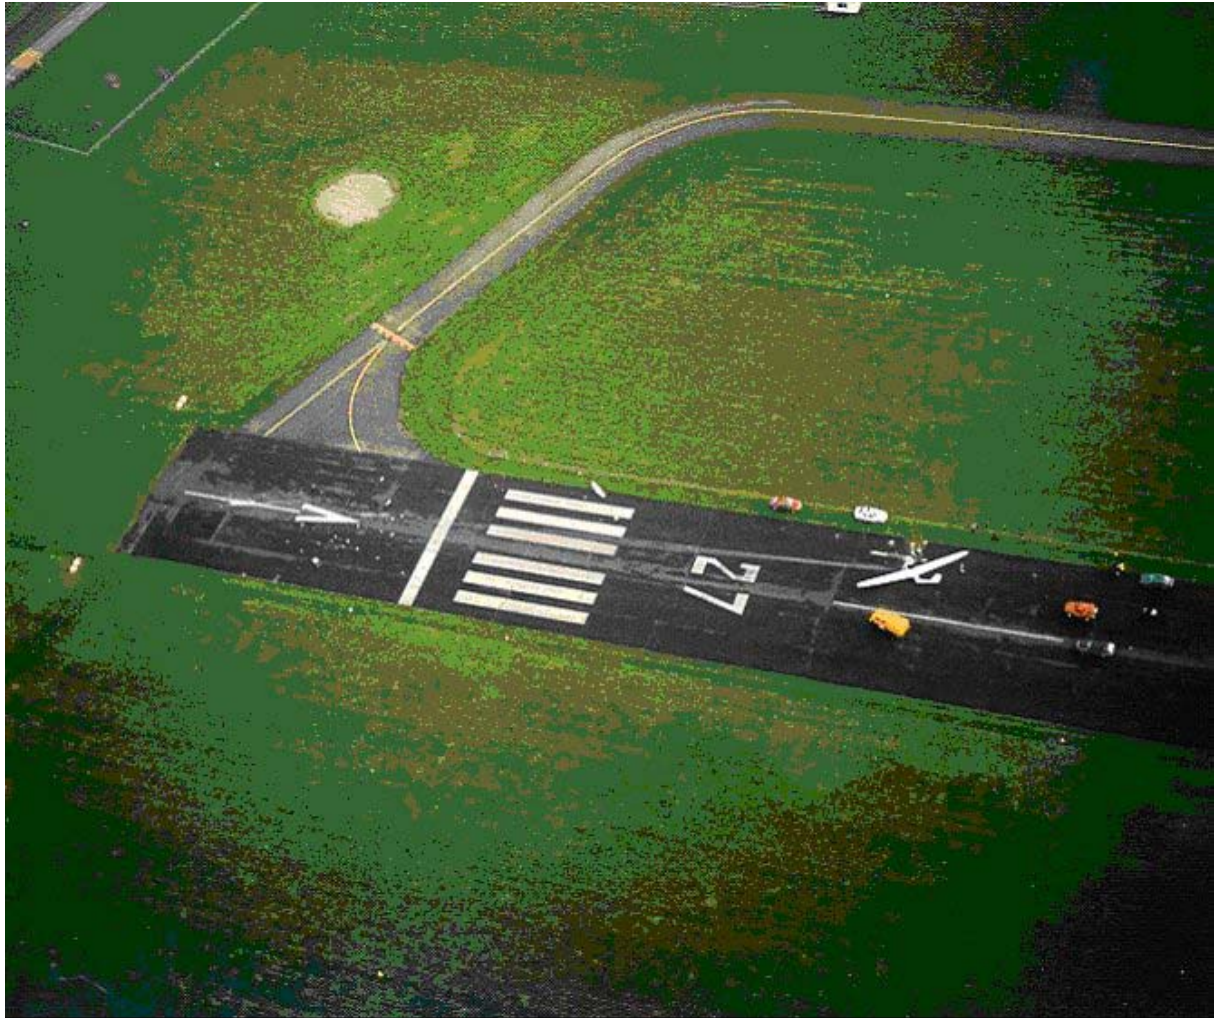
Luchtfoto wrakstukken PH-1158

Tijdens het laatste deel van de eindnadering voor baan 27 vloog de PH-1158 hoog op het eindnaderingsbeen en werden de remkleppen³ geopend. Een getuige verklaarde dat kort daarop een zogenaamde slipvlucht werd uitgevoerd waarbij de remkleppen geopend bleven. Na enige tijd werd de slipvlucht beëindigd en kort daarna ging de neus omlaag. Het vliegtuig dreigde nog voor de B-weg buiten het luchtvaartterrein in het gras neer te komen. Op zeer lage hoogte werd vol vermogen geselecteerd en veranderde de neusstand naar ongeveer 45° omhoog. Tijdens deze manoeuvre bleef de staart van het vliegtuig nog net vrij van het gras en bleven de remkleppen continu geopend. Op een hoogte tussen de 65 en 80 voet veranderde de neusstand plotseling naar ongeveer 40° omlaag. Het vliegtuig bevond zich inmiddels tussen de omheining van het veld en het begin van de baan. Met een lage neusstand, maar minder dan 40° omlaag, vol vermogen, de remkleppen geopend en een kleine rolbeweging naar rechts makend kwam het vliegtuig even voorbij de verplaatste baandrempel met een klap tegen de baan. Het vliegtuig schoof vervolgens 105 meter over de baan en draaide ongeveer 135° linksom.
