AGENZIA NAZIONALE PER LA SICUREZZA DEL VOLO

RELAZIONE D'INCHIESTA

**INCIDENTE
OCCORSO ALL'AEROMOBILE
AS 350 B3, MARCHE I-AMVG
Colfosco di Corvara (BZ), 9.2.2001**

N. A/3/01

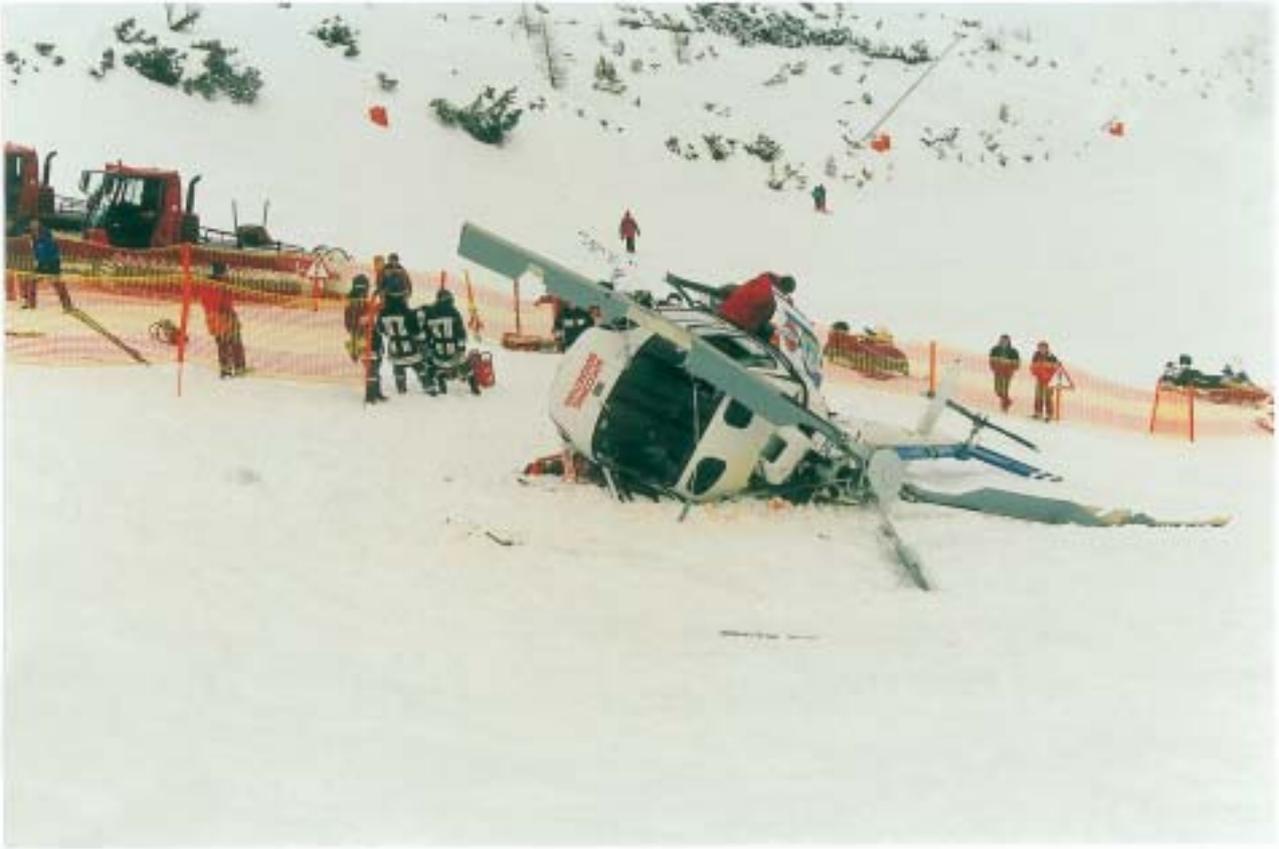
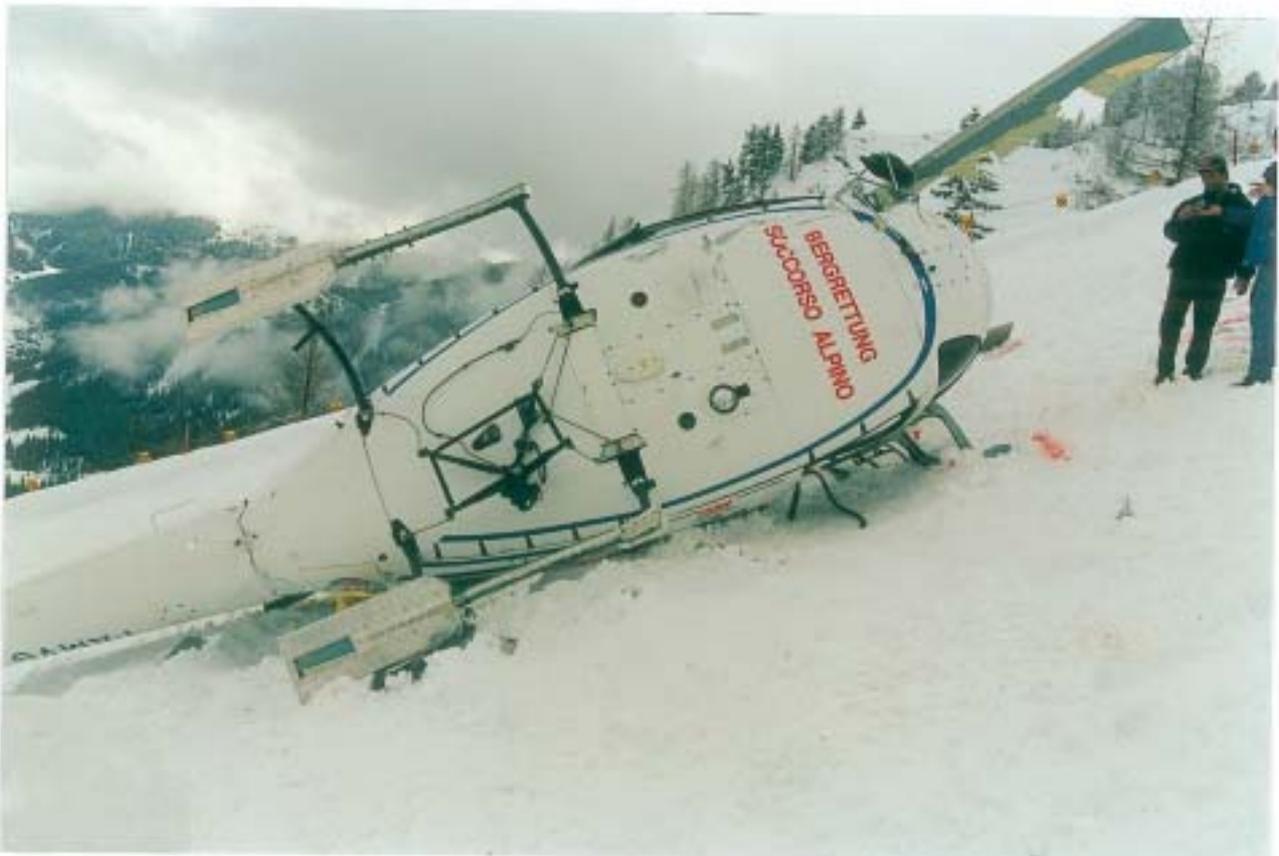
1.12.d) Condizioni dell'aeromobile - **PATTINI DI ATTERRAGGIO:** la parte anteriore di entrambi i pattini di atterraggio risulta separata dai pattini medesimi. **ROTORE PRINCIPALE:** le pale del rotore principale si presentano correttamente collegate al mozzo; le estremità delle pale risultano danneggiate a seguito dell'impatto con la superficie nevosa. **TRAVE DI CODA:** la zona di incastro della trave di coda mostra evidenti tracce di *bukling* determinate dall'impatto della medesima con la superficie nevosa. **ROTORE DI CODA:** non si segnalano danni di rilievo. **CELLULA:** danni minori da ribaltamento.

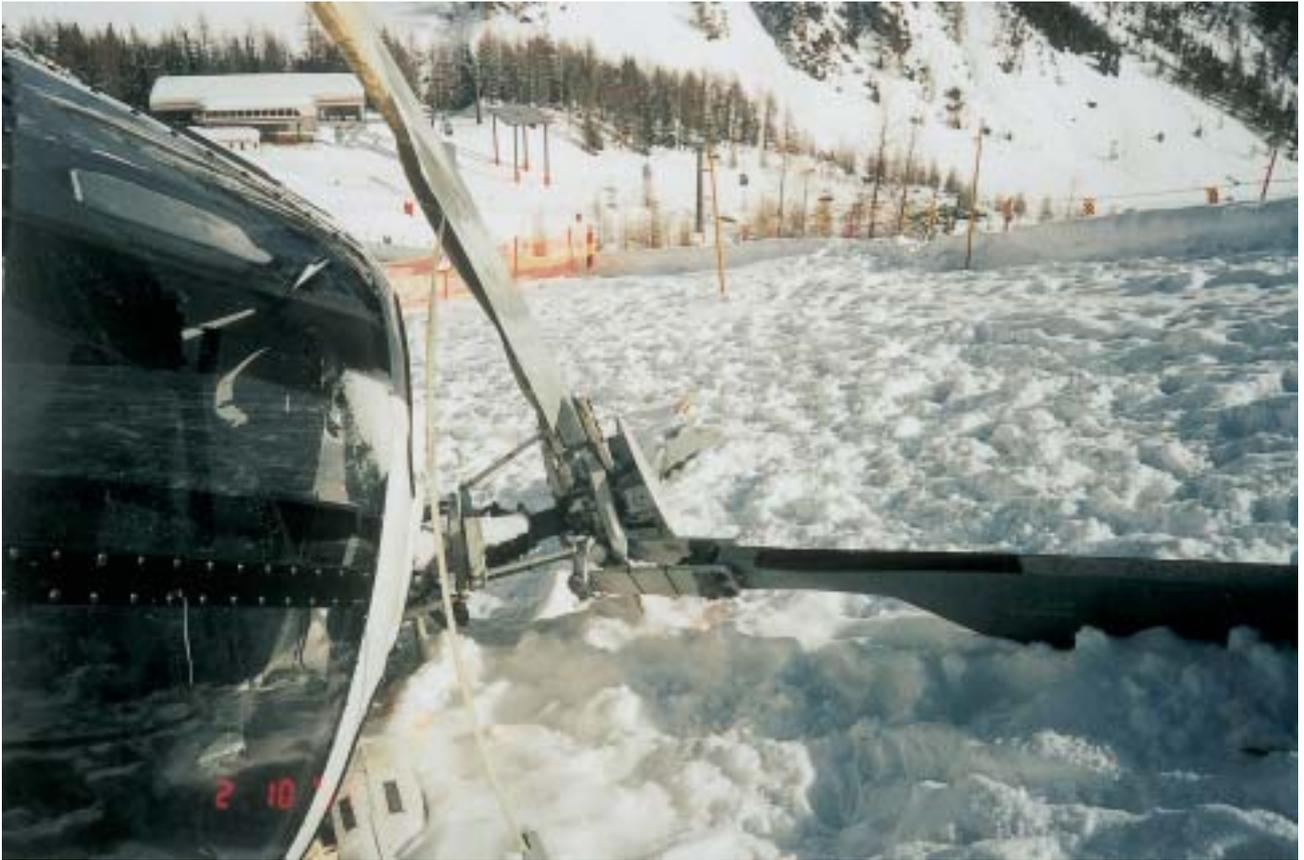
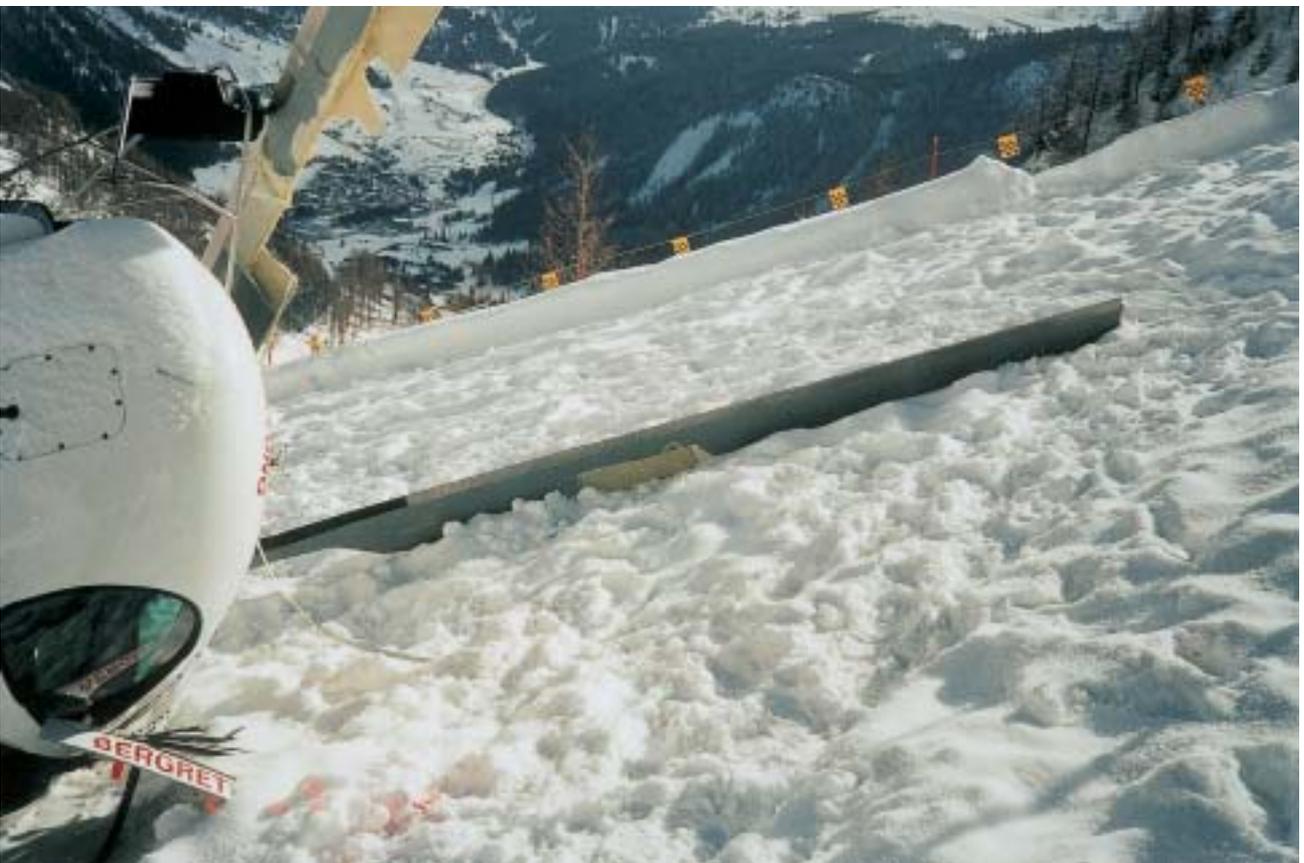
1.12.a) Descrizione del luogo dell'incidente – L'incidente è avvenuto in corrispondenza della parte intermedia della pista da sci denominata "Edelweiss" in località Colfosco di Corvara in Badia (BZ). Il suolo è caratterizzato da una pendenza accentuata e, al momento dell'incidente, era abbondantemente innevato. Per maggiori dettagli riferirsi alla documentazione fotografica in allegato.

1.12.b) Tracce del primo impatto – Le tracce del primo impatto con la superficie nevosa sono state determinate dall'urto del pattino destro con la pista da sci. Sono anche evidenti tracce di strisciata del rotore principale contro la superficie nevosa.

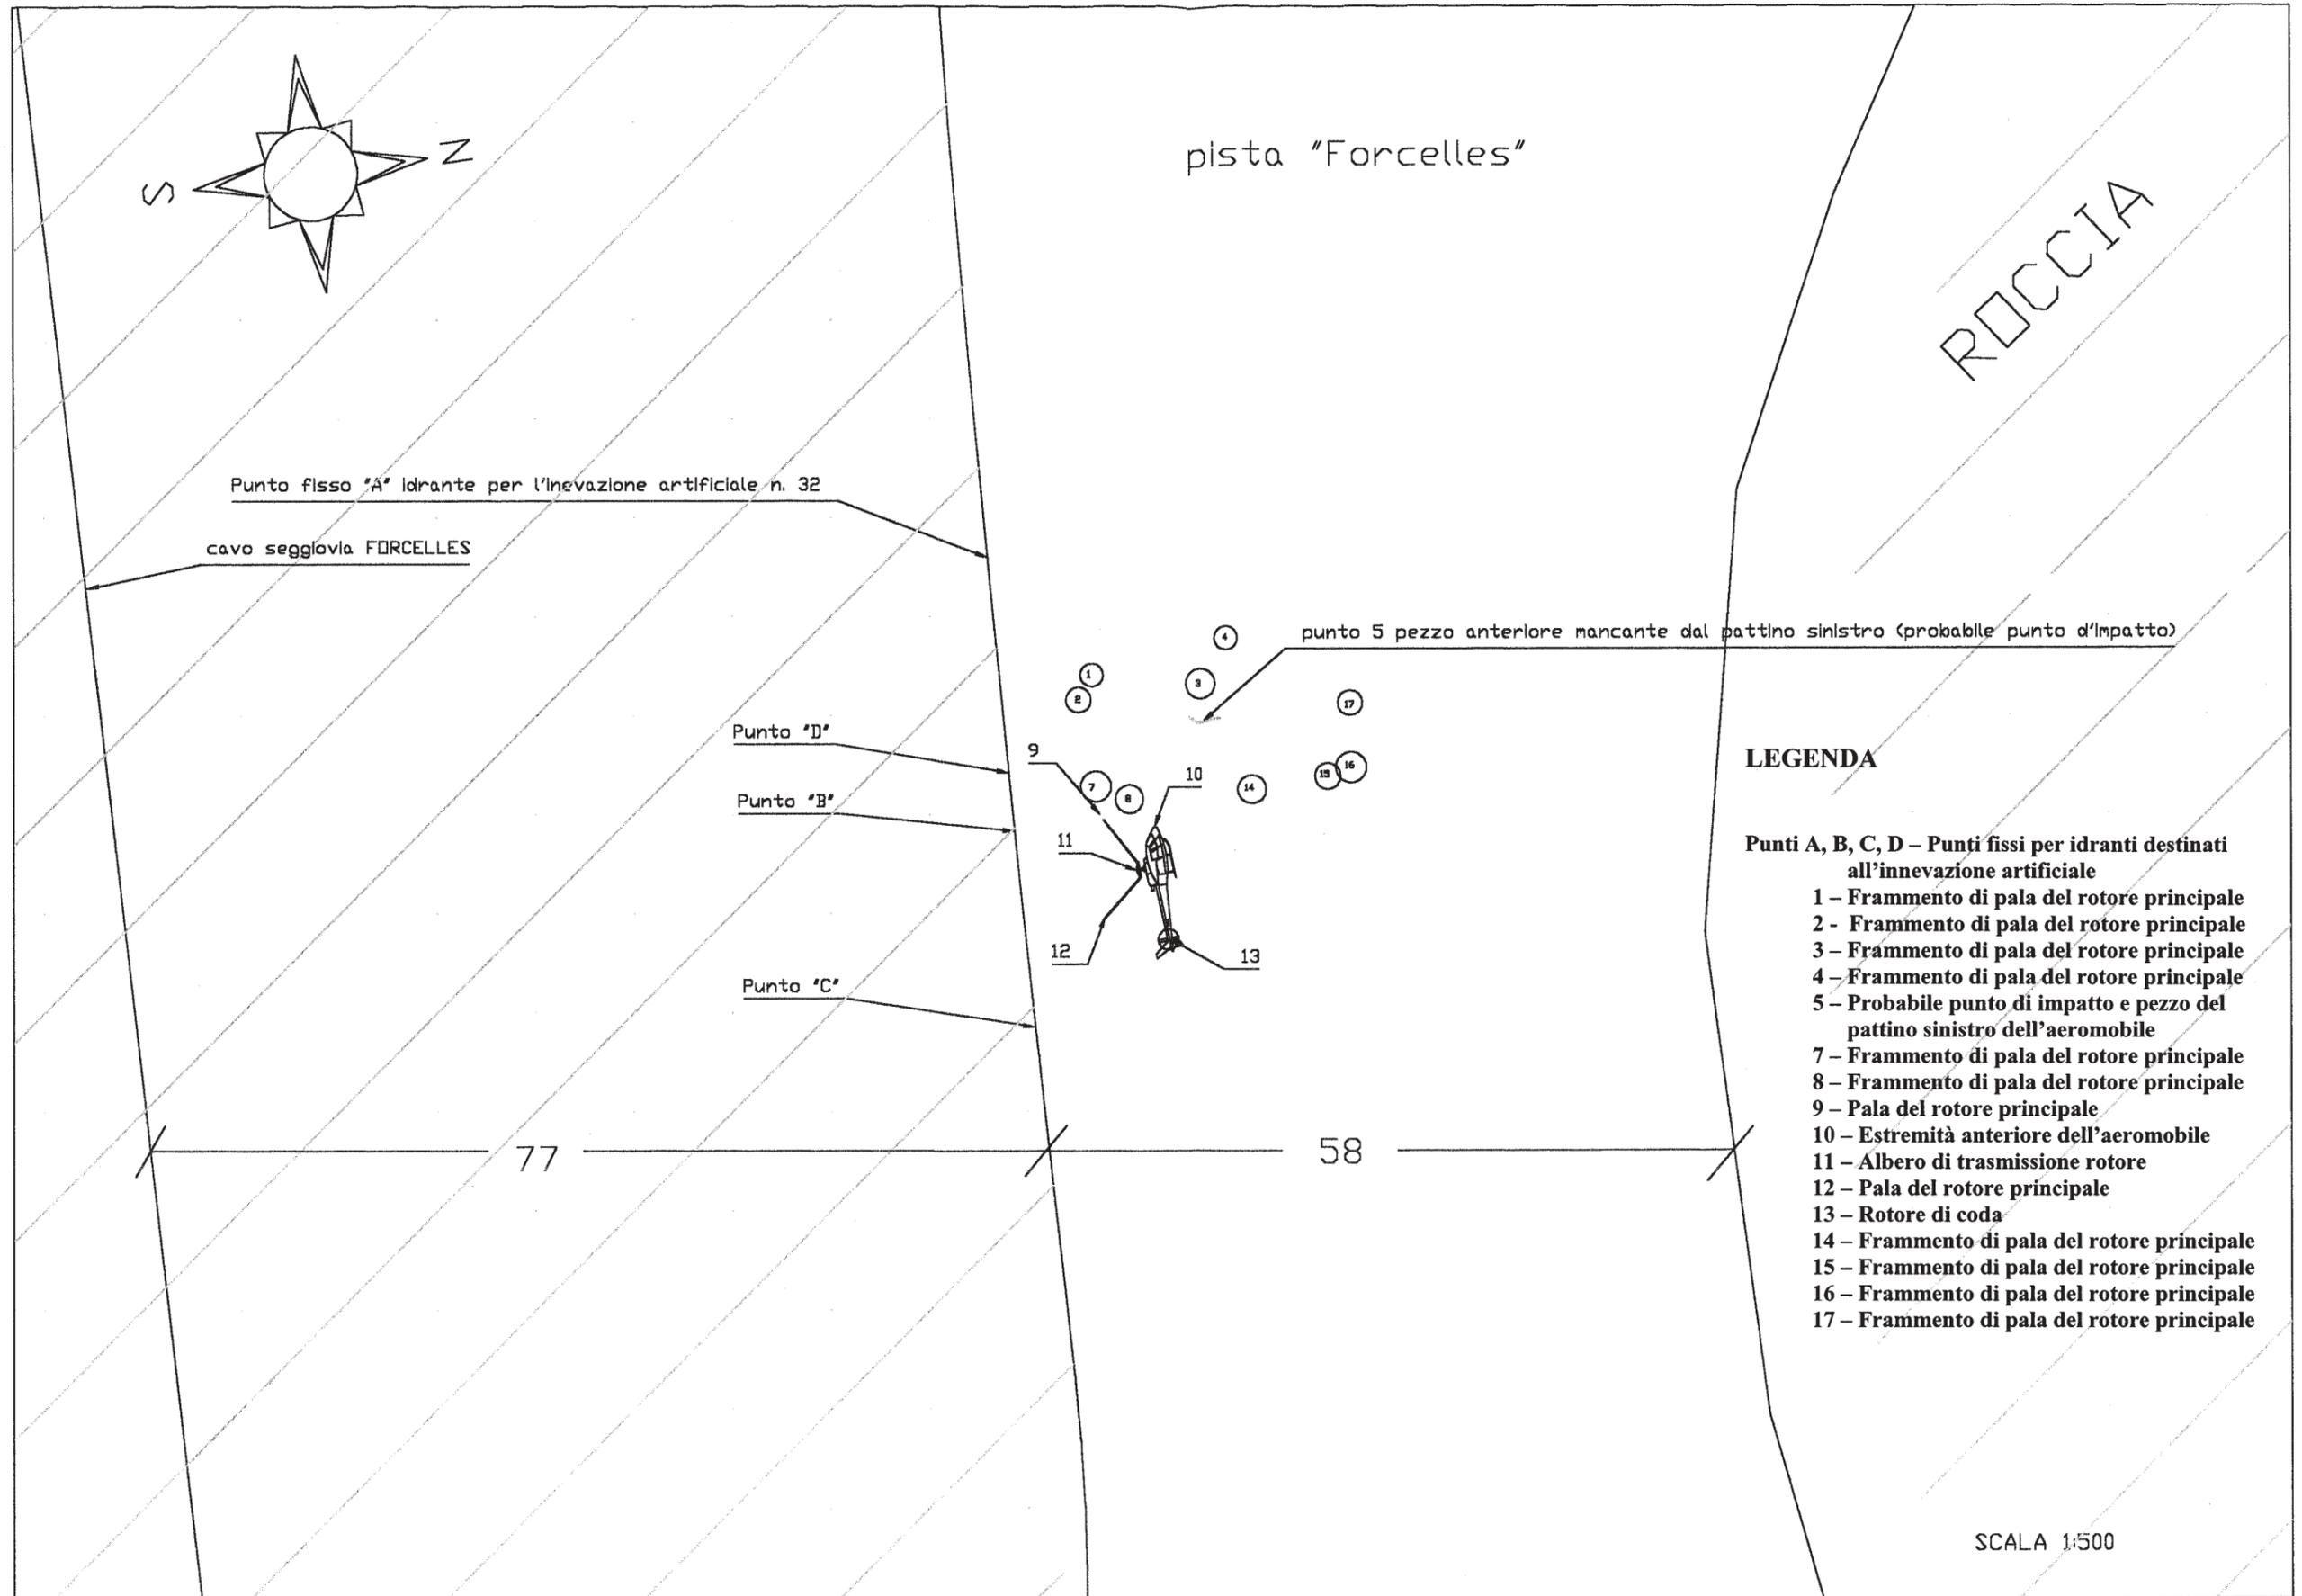
1.12.c) Rilevamento della posizione dei rottami - Si veda allegato.
