AGENZIA NAZIONALE PER LA SICUREZZA DEL VOLO

RELAZIONE D'INCHIESTA

**INCIDENTE OCCORSO ALL'AEROMOBILE
AGUSTA A109E, MARCHE I-CLRM
Località Malagrotta (Roma), 6 marzo 2001**

N. A/3/02

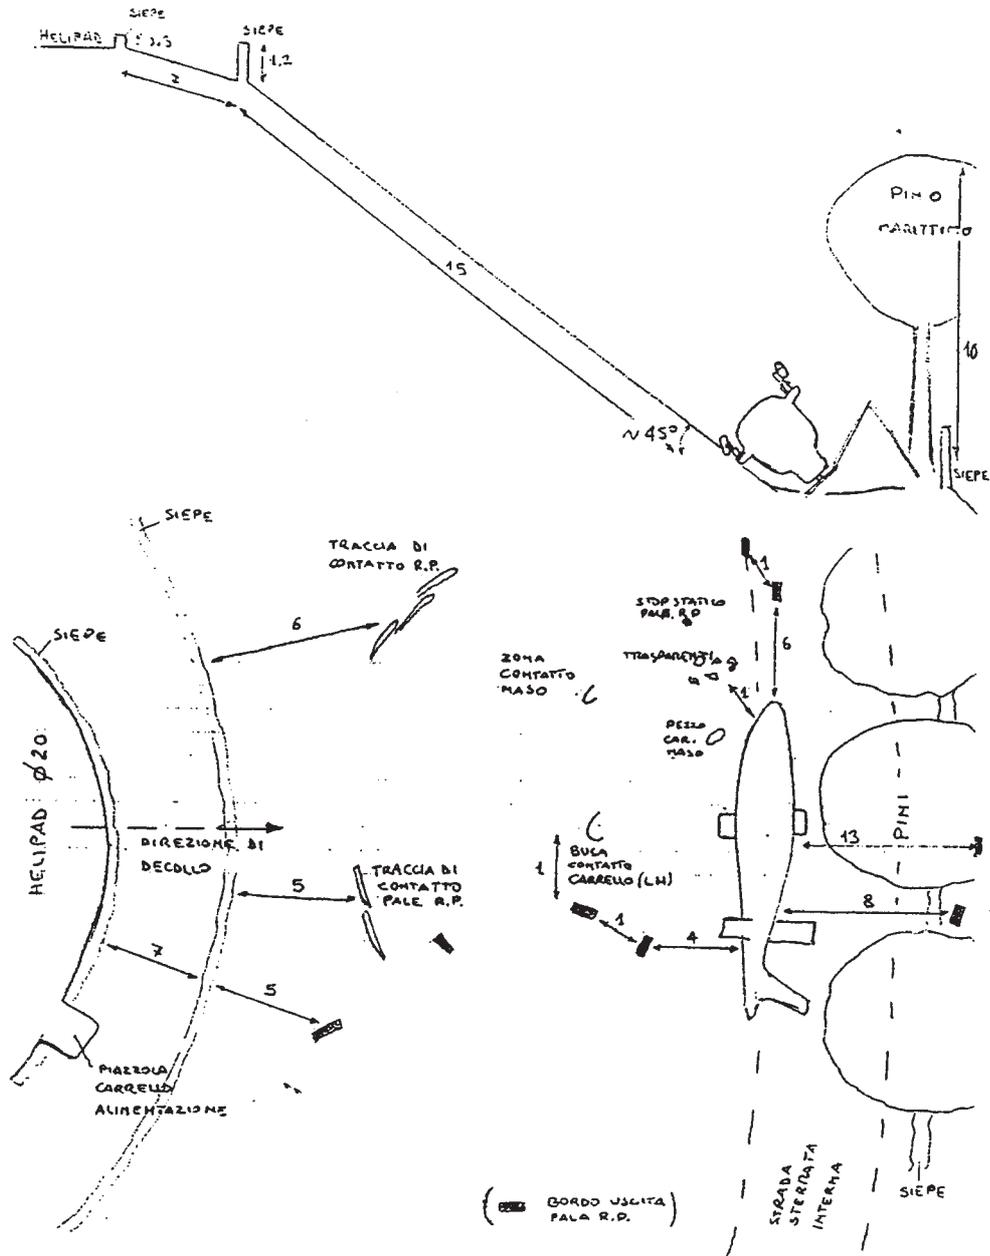
MAPPA NON IN SCALA

L'elicottero si presentava al momento del sopralluogo adagiato sul fianco destro, a circa metà pendio, sul bordo di una strada sterrata interna alla proprietà.

La zona dell'incidente, pur essendo stata calpestata pesantemente (terreno argilloso soffice e impregnato), evidenziava zone di contatto.

In particolare, risultavano evidenti la fossa prodotta dal contatto del carrello sinistro, le tracce lasciate dal musetto e dal carrello anteriore nonché le strisciate del contatto delle pale rotore principale.
