**In aanraking gekomen met propeller  
tijdens het opstarten**

*van de KLM Cityhopper Fokker F27 Mk.050,  
registratie PH-KXM, op de luchthaven Amsterdam  
Airport Schiphol, 11 mei 2001*

Den Haag, december 2003 (onderzoeksnummer 2001053)

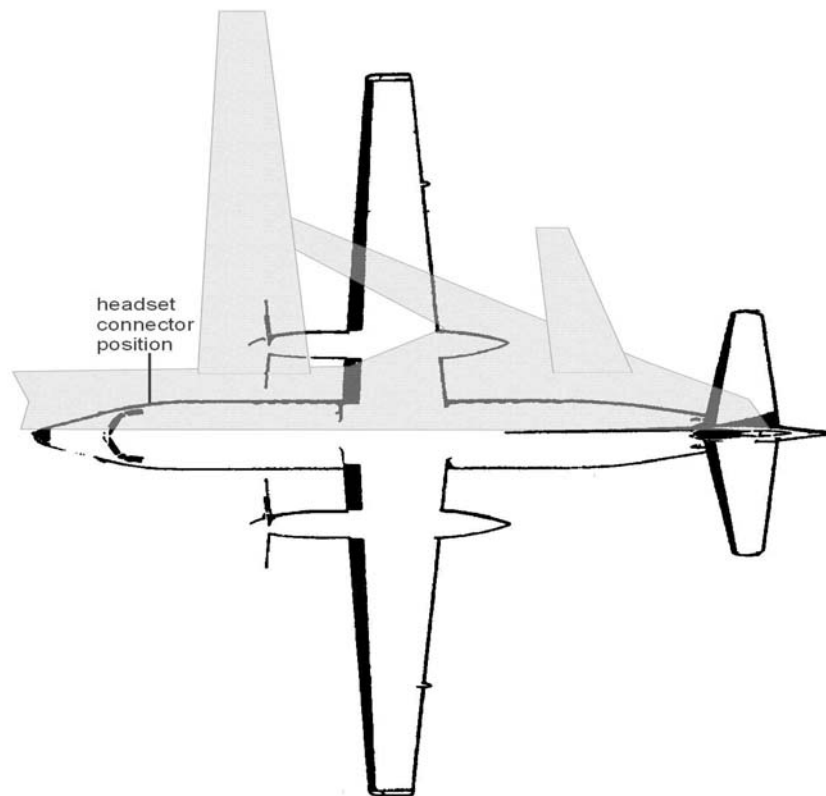
**BIJLAGE C**  
**APPENDIX C**

The shadow pattern cast by the aircraft under the actual light conditions on the day of the accident has been calculated. Shadows caused by the aircraft fuselage, dorsal fin, vertical tail, right wing and right stabiliser were considered as relevant. The shadows of these sections have been determined by calculating the projection of a number of significant points along these surfaces to ground level, and eye reference level (1.65 metres above ground level). See appendix C.

Schets van licht en schaduw patroon  
*Sunlight and shadow diagrams*

**shadow pattern at eye-reference level (1.65 m)**

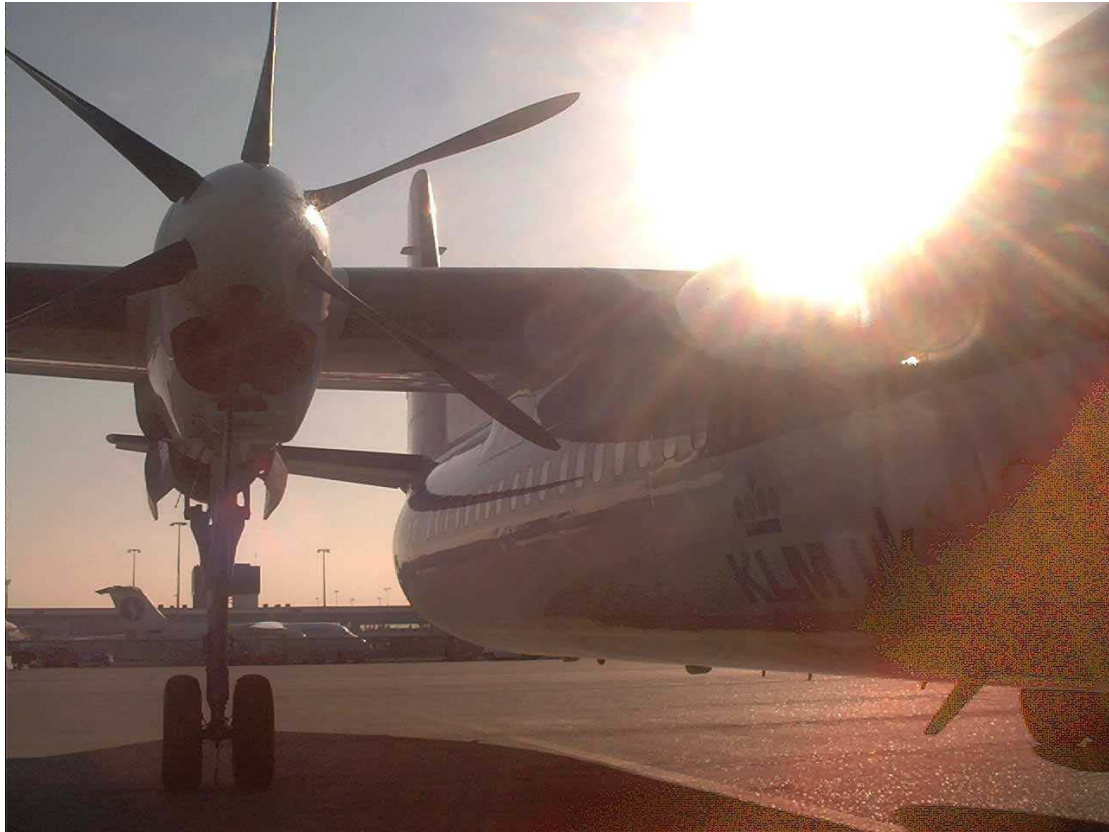
**BIJLAGE D**  
**APPENDIX D**

An MME shift leader took some photographs on the day after the accident, at the same time and under the same weather conditions. The difference in the sun's position is less than 0.2 degrees in azimuth and elevation and is therefore negligible. The photographs show a comparable shadow pattern as was calculated (see appendix D).

Foto met positie van de zon  
*Sun position photograph*
