## INCIDENTE aeromobile SOCATA TB 10, marche HB-EYZ

<b>Tipo dell'aeromobile e marche</b>	Socata TB 10, marche HB-EYZ.
<b>Data e ora</b>	22 giugno 2001, intorno alle 07.35 UTC (09.35 ora locale).
<b>Località dell'evento</b>	Lago delle Matotte, località sita nel Comune di Osiglia (SV). Il relitto è stato localizzato in una gola sottostante l'altura denominata Monte dei Sette Pani (conosciuto anche come Monte Settepani).
<b>Descrizione dell'evento</b>	<p>L'aeromobile HB-EYZ, proveniente dall'aeroporto svizzero di Neuchatel e diretto all'aeroporto di Villanova di Albenga, sorvolando in VFR (Visual Flight Rules) una zona montagnosa distante circa 24 km dall'aeroporto di destinazione, urtava dapprima la vegetazione ad alto fusto presente e, successivamente, impattava il suolo, incendiandosi. Il relitto è stato localizzato tre giorni dopo, il 25 giugno 2001, ed è stato possibile effettuare il primo sopralluogo operativo il 26 giugno 2001, in coordinamento con il personale della locale Compagnia Carabinieri di Cairo Montenotte.</p> <p>Le ricerche per individuare il relitto sono iniziate subito dopo l'allarme dato dal Centro informazioni volo di Milano (Milano FIC), ente con cui l'aeromobi

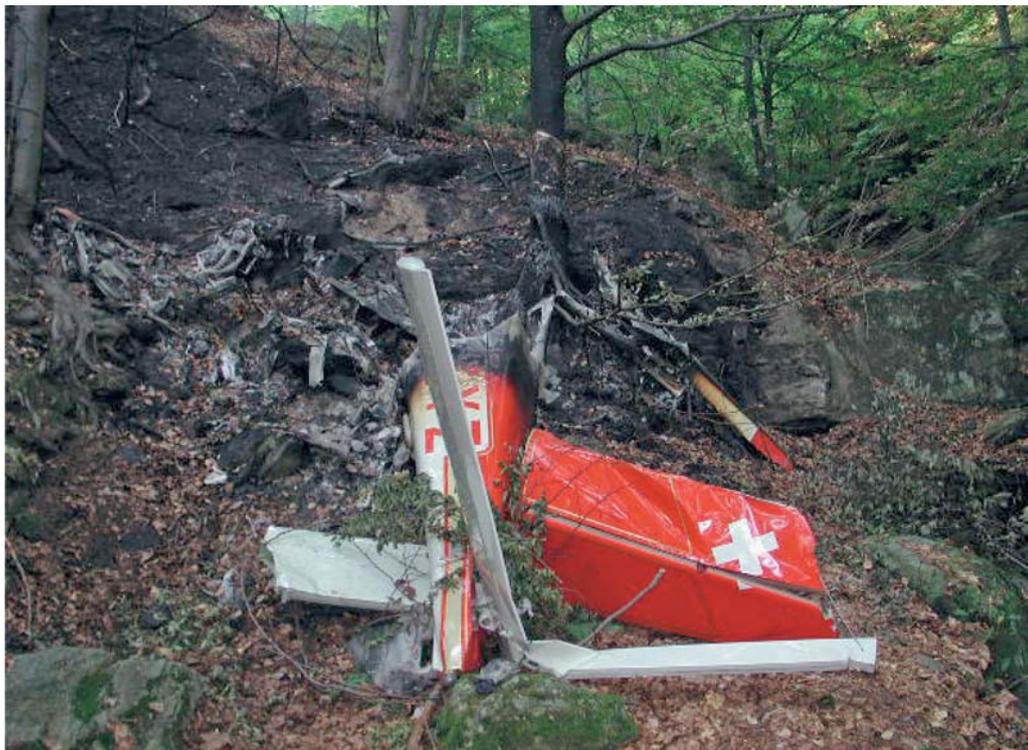
Foto 1

Il relitto dell'aeromobile si trovava su un piccolo spiazzo di terreno, rialzato rispetto alla zona circostante, con intorno alcuni grossi massi, circondato da alberi di alto fusto.

La zona di terreno sottostante il velivolo, per un raggio di oltre 20 metri, era completamente bruciata. Bruciature si potevano notare alla base e lungo il tronco degli alberi che si trovavano nelle immediate adiacenze del punto di impatto.

Resti dell'aeromobile HB-EYZ al momento del sopralluogo ANSV.

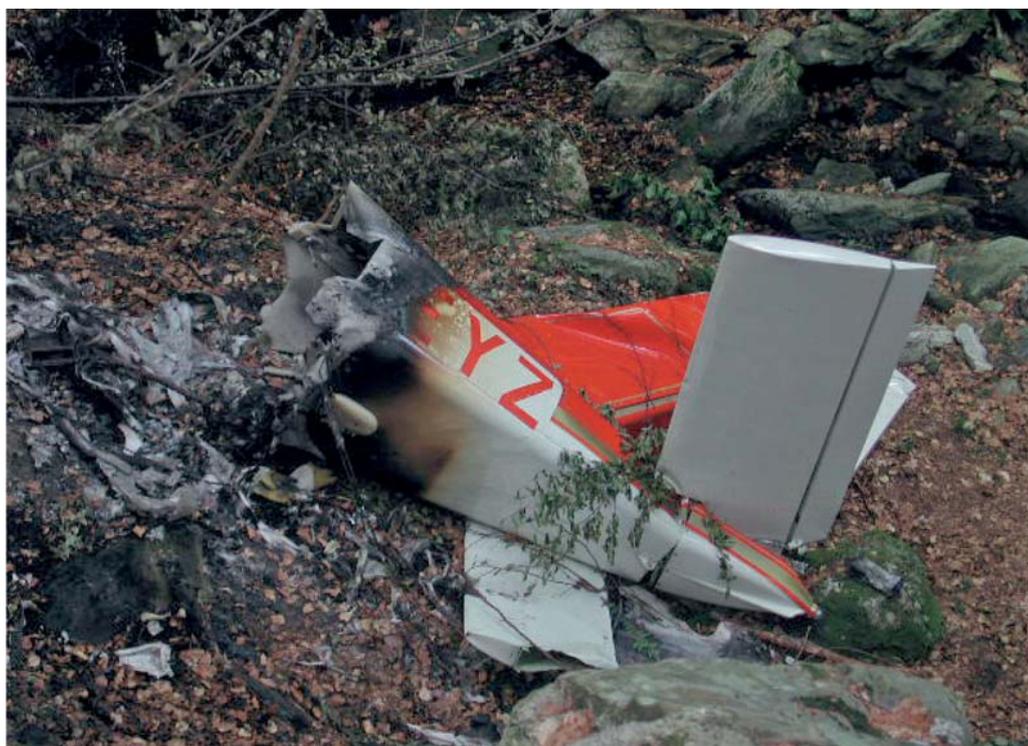
Foto 2

La parte posteriore della coda recante colorazioni bianca e rossa era tranciata nel punto in cui iniziava l'abitacolo.

La coda risultava tranciata con segni di incendio.

Resti dell'aeromobile HB-EYZ. Particolare parte posteriore fusoliera.

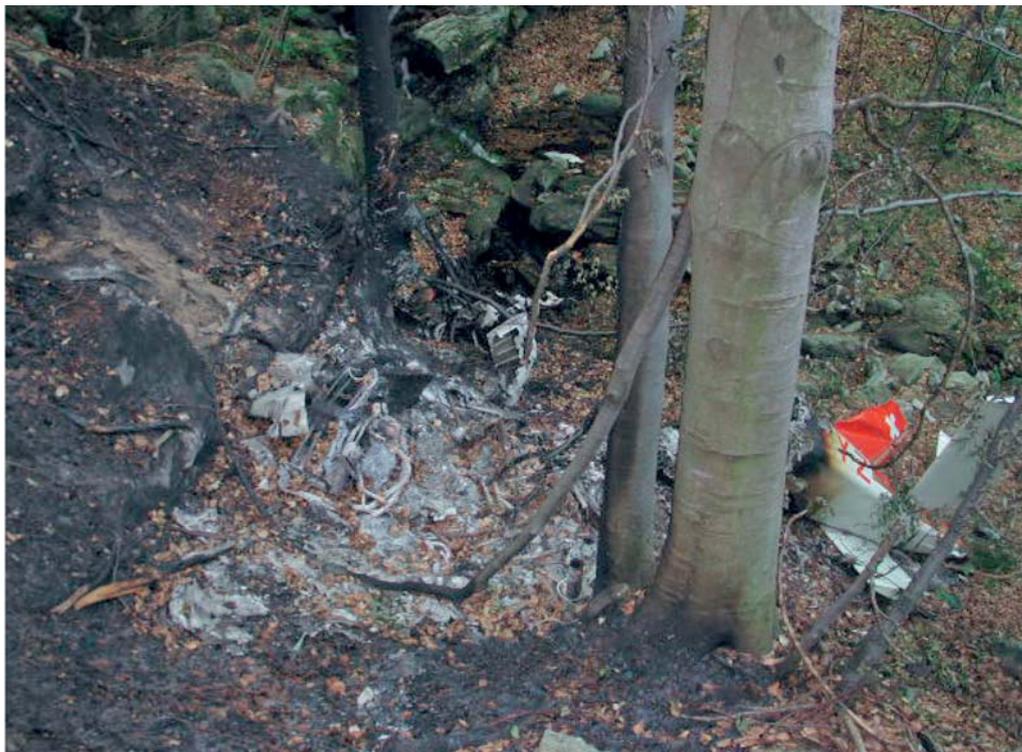
Foto 3

La semiala sinistra dell'aeromobile risultava ripiegata e bruciata sotto la carlinga.

Resti dell'aeromobile HB-EYZ. Vista laterale sinistra.

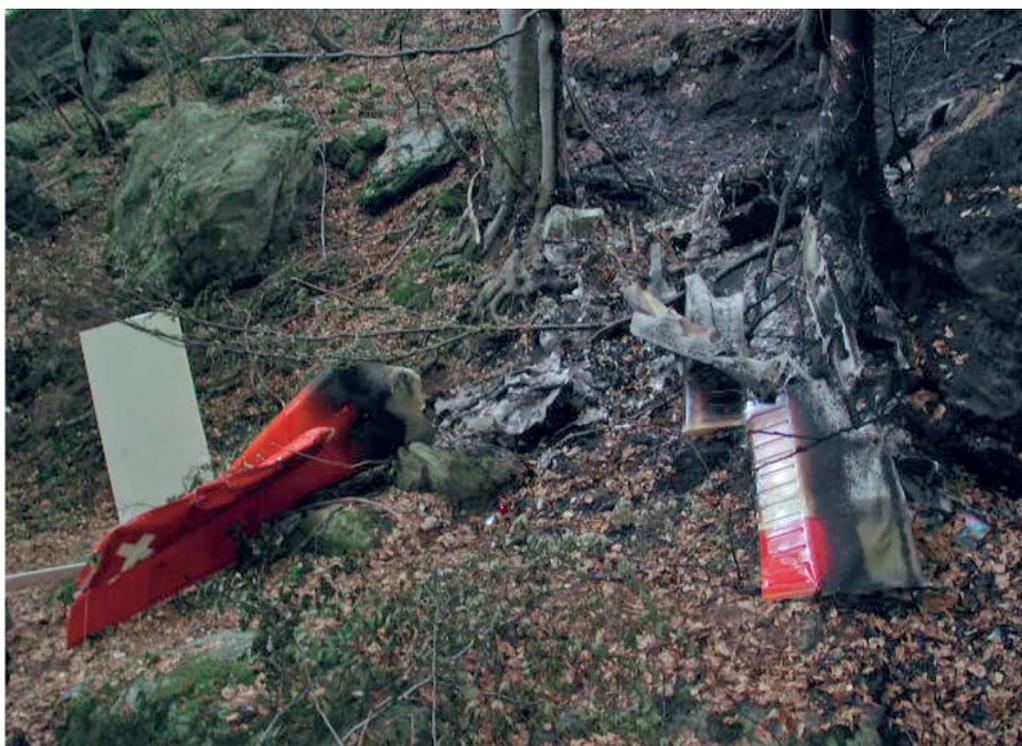
Foto 4

La semiala destra era in parte bruciata, flessa ad U, capovolta sopra un ramo di albero adiacente.

Resti dell'aeromobile HB-EYZ. Vista laterale destra.

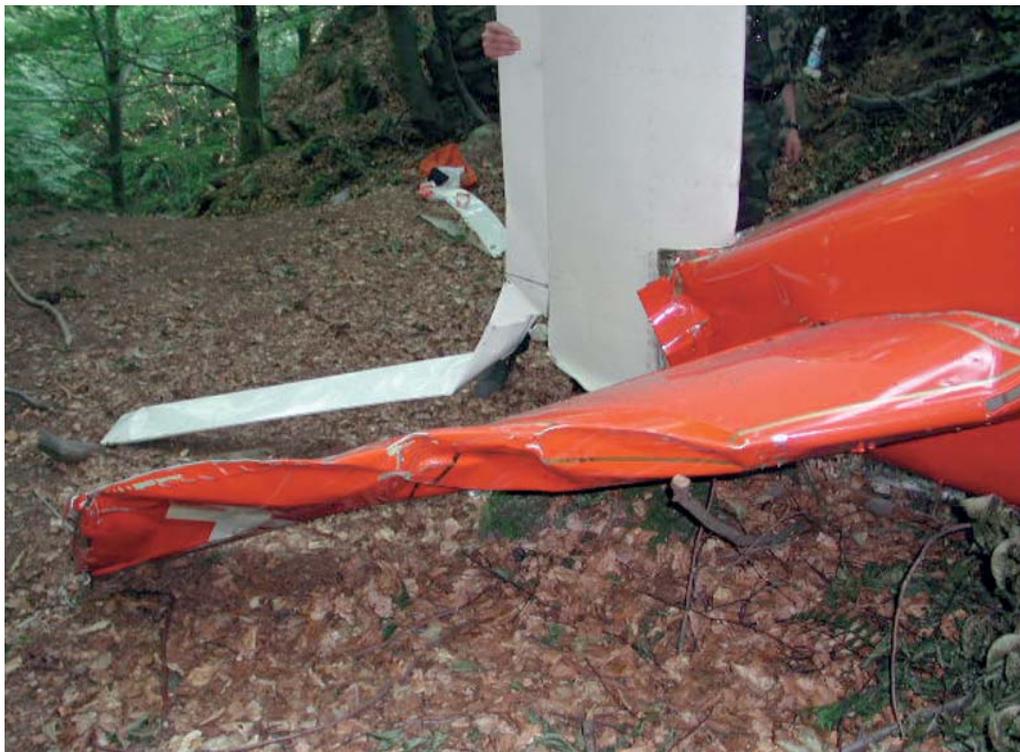
Foto 5

- Il piano di coda verticale presentava delle ammaccature lungo tutta la parte anteriore (*leading edge*), segno di diversi impatti con rami di albero durante la caduta al suolo del velivolo.

Resti dell'aeromobile HB-EYZ. Particolare piano di coda verticale (colore rosso).

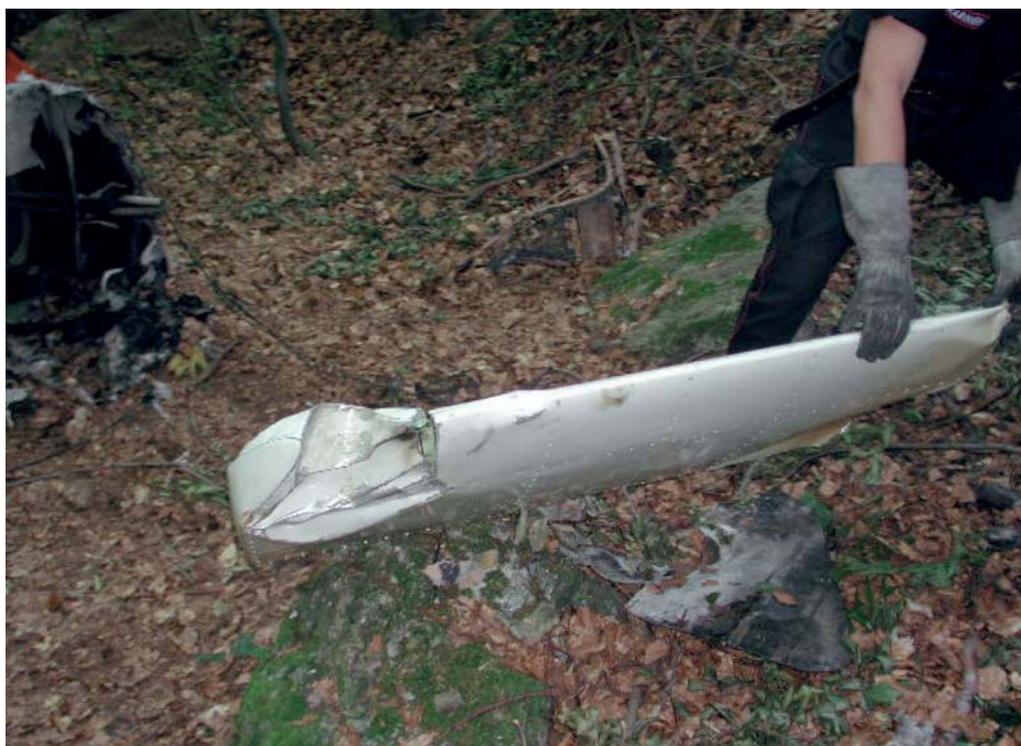
Foto 6

Gli impennaggi orizzontali e verticali recavano evidenti segni di impatto, verosimilmente con le cime degli alberi, in quanto alcune cime dei faggi circostanti erano visibilmente tranciate. L'impatto contro il semipiano orizzontale destro determinava altresì una vistosa deformazione in corrispondenza dell'estremità, con tracce di colore verde da ritenersi riconducibili a foglie e corteccia.

Resti dell'aeromobile HB-EYZ. Particolare semipiano di coda orizzontale destro.

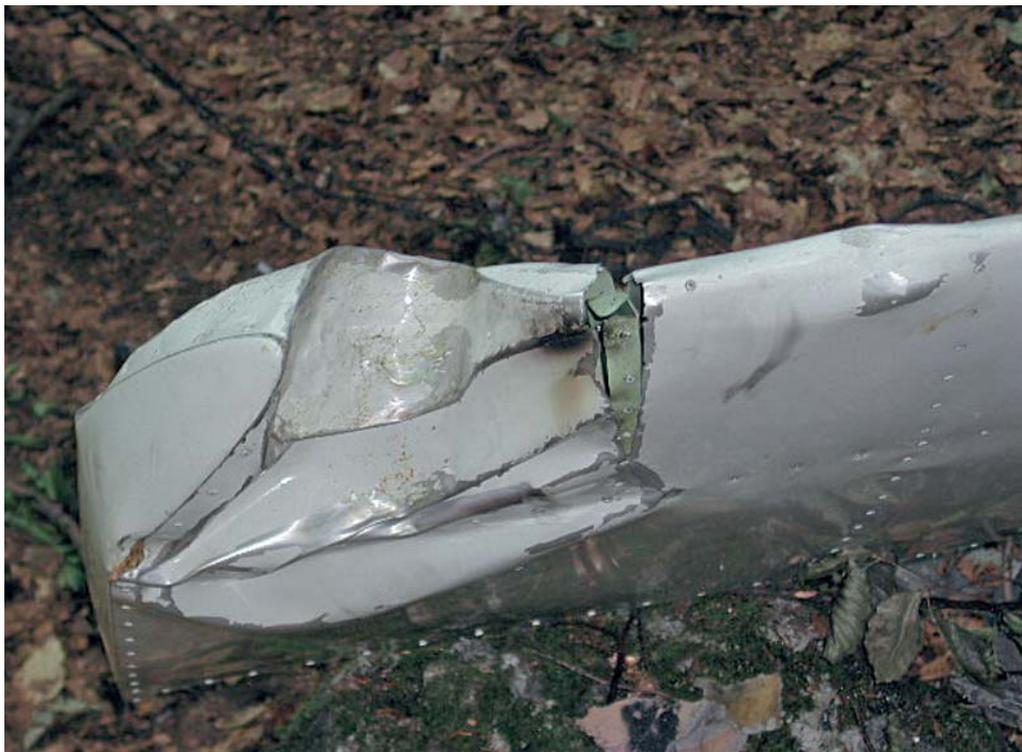
Foto 7

- Il semipiano di coda orizzontale destro si è staccato dalla cellula e presentava una vistosa deformazione sull'estremità destra, come se avesse impattato violentemente contro un tronco/rami di albero. Ciò potrebbe aver determinato un'imbardata destra del velivolo, con successiva perdita di controllo ed impatto al suolo con assetto inclinato a sinistra (seminala sinistra più bassa, la prima ad aver impattato contro le rocce). La seminala sinistra è andata completamente distrutta, mentre quella destra ha impattato contro il tronco di un albero ed è andata distrutta per 2/3.

Particolare semipiano di coda orizzontale destro. Notare la deformazione in corrispondenza dell'estremità.

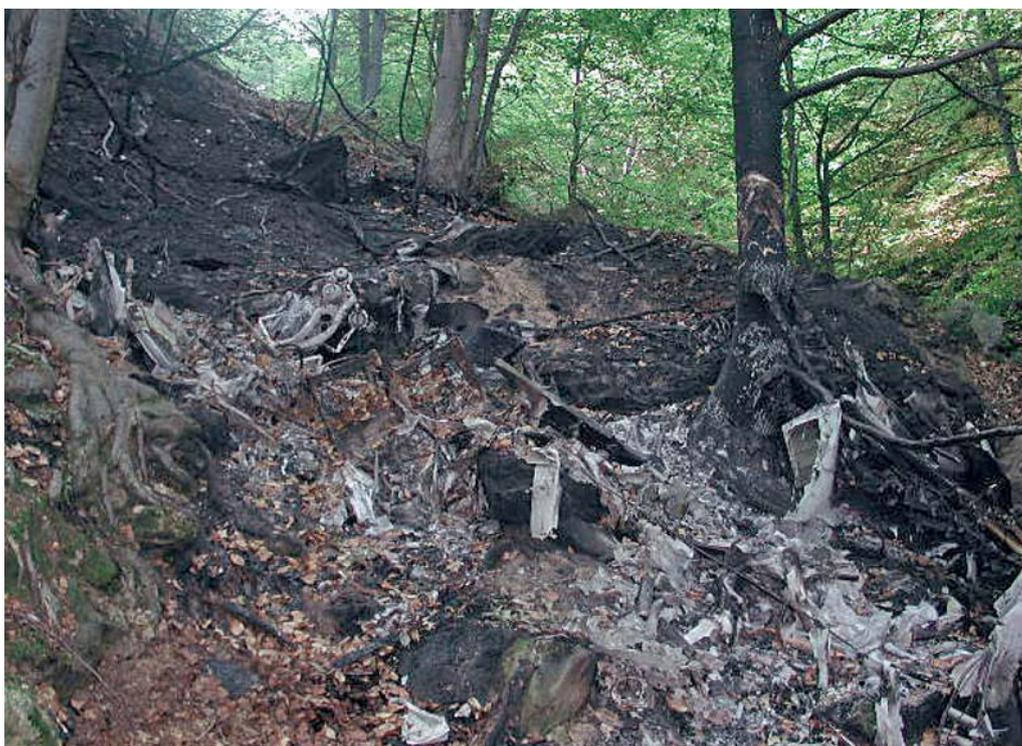
Foto 8

- Tutta la parte della fusoliera anteriore, ivi compreso il gruppo motopropulsore, l'abitacolo e le semiali sono stati interessati da un incendio protrattosi per lungo tempo. Sul relitto, infatti, sono presenti fusioni e colature di materiale metallico interessato da alte temperature. L'incendio si è innescato a terra conseguentemente all'impatto ed è stato alimentato dal carburante presente nei serbatoi.

Resti dell'aeromobile HB-EYZ. Parte anteriore fusoliera e motore.

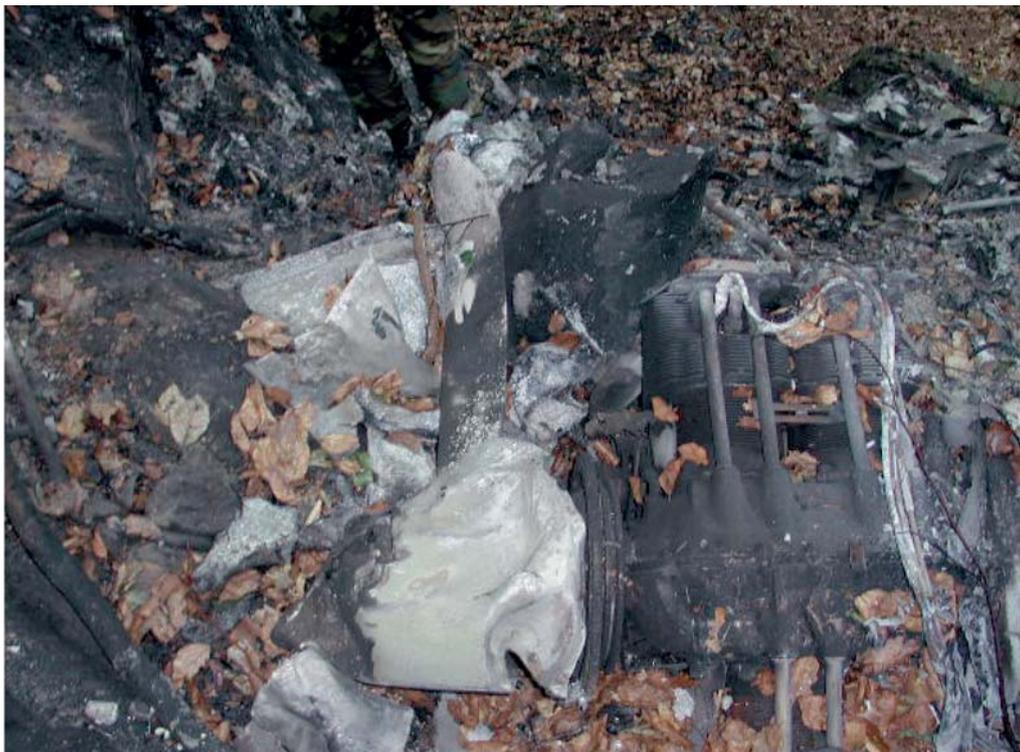
Foto 9

Verso la prua del velivolo era ben visibile il gruppo motopropulsore, anch'esso interessato dalle fiamme. Esso presentava una delle due eliche staccata dal mozzo di sostegno a pochi metri dallo stesso.

Resti dell'aeromobile HB-EYZ. Parte motore, ogiva ed elica.

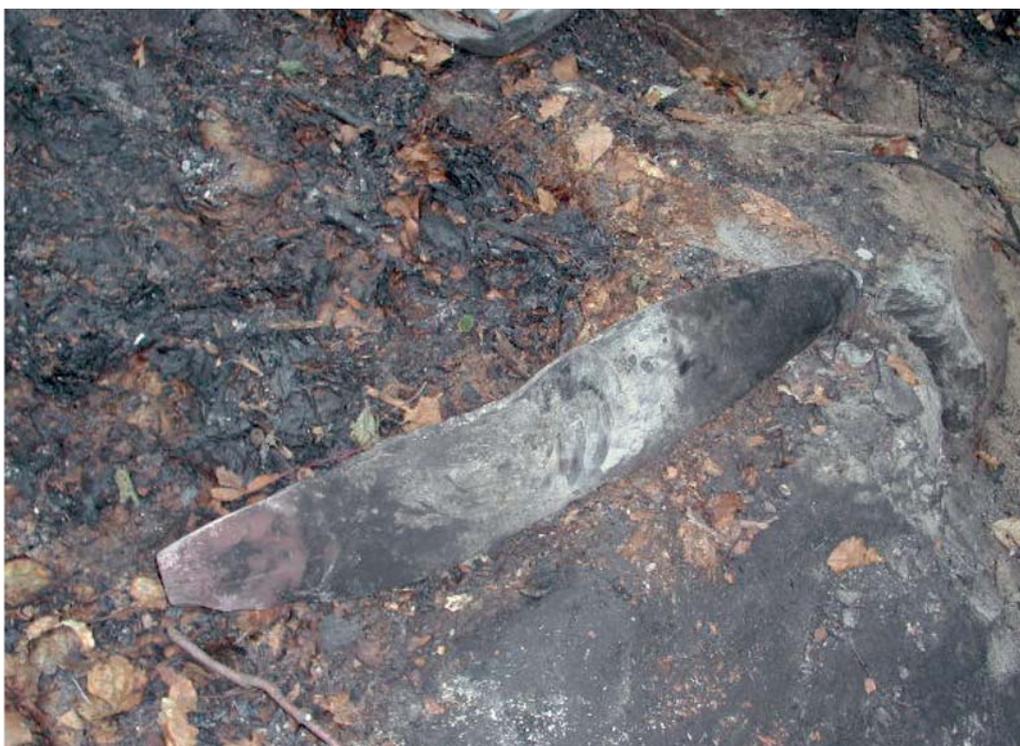
Foto 10

- Il velivolo si è incendiato subito dopo l'impatto per la presenza di combustibile nei serbatoi alari.
- L'elica girava a pieni giri al momento dell'impatto ed il motore era pertanto funzionante (una pala dell'elica si è staccata dal mozzo e presentava delle rotture compatibili con il movimento rotatorio cui è soggetta; la carenatura del mozzo presentava anch'essa delle deformazioni compatibili con il proprio movimento rotatorio).

Resti dell'aeromobile HB-EYZ. Pala dell'elica staccatasi dal mozzo.

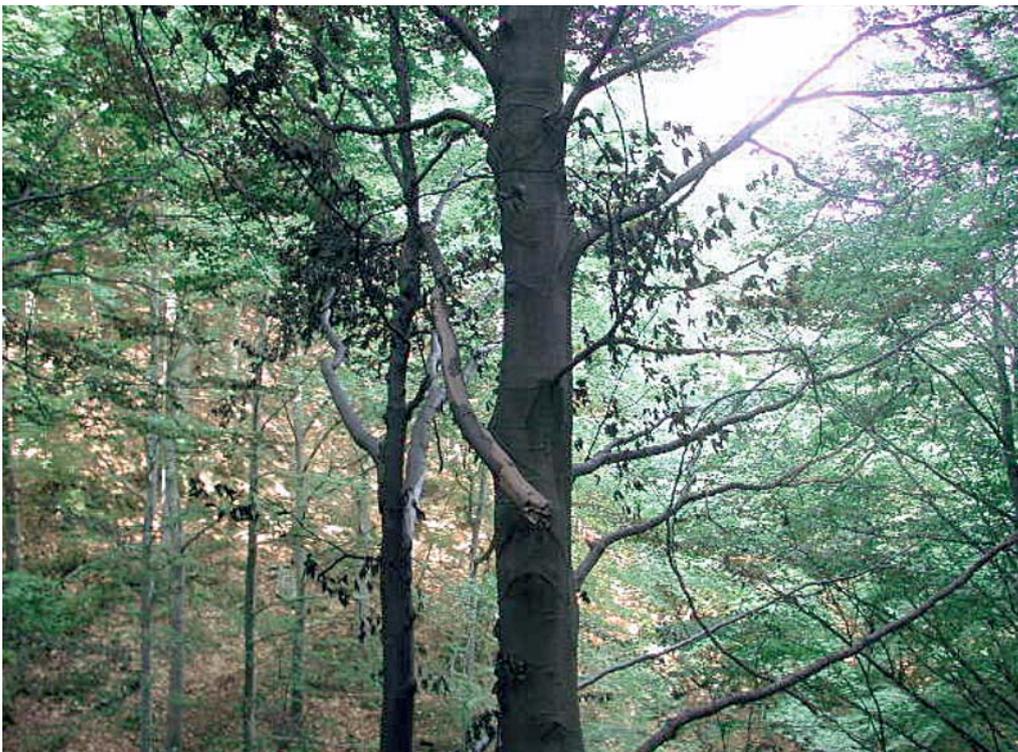
Foto 11

Alberi circostanti il luogo dell'incidente. Notare i rami spezzati dall'aeromobile durante la caduta al suolo.

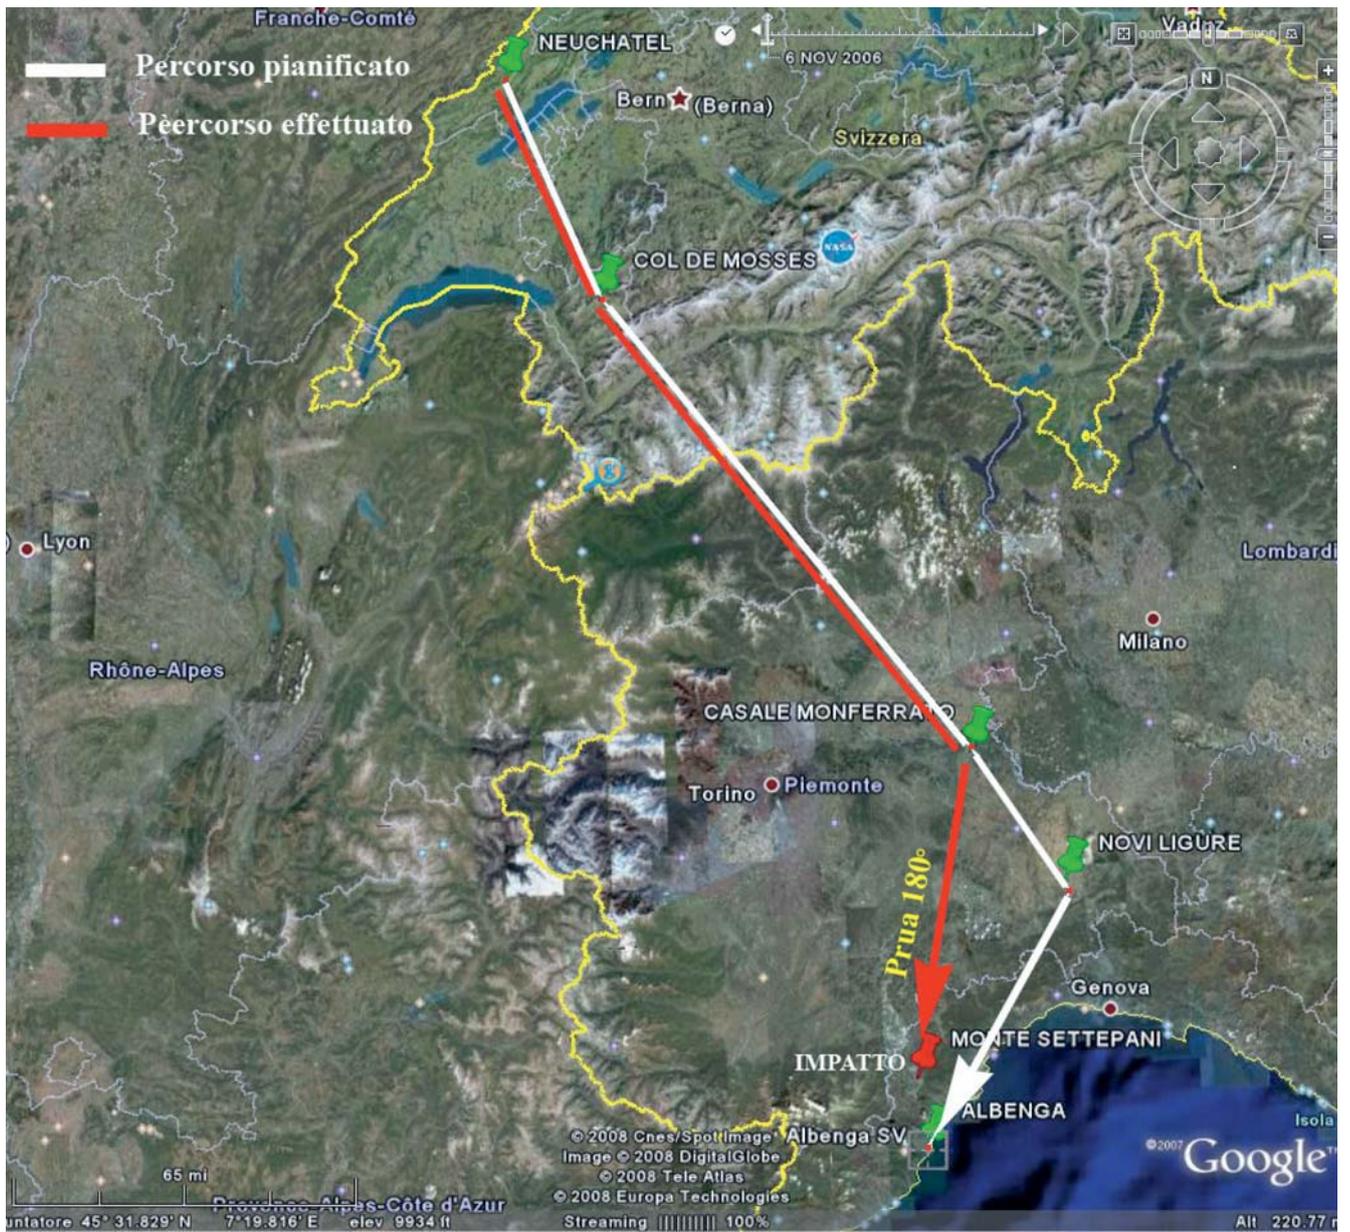
Figura 1

Alle 07.04.08 HB-EYZ riportava di essere su Casale a 2000 piedi di quota e di procedere direttamente verso Albenga. Da tale comunicazione emerge l'intenzione del pilota di modificare la rotta inizialmente prevista, che prevedeva, dopo Casale, il transito su Novi Ligure. E' probabile che tale decisione sia stata condizionata dalle precarie condizioni meteorologiche presenti lungo la rotta.

Rappresentazione grafica del percorso effettuato (linea di colore rosso) e di quello previsto dal piano di volo (linea di colore bianco).

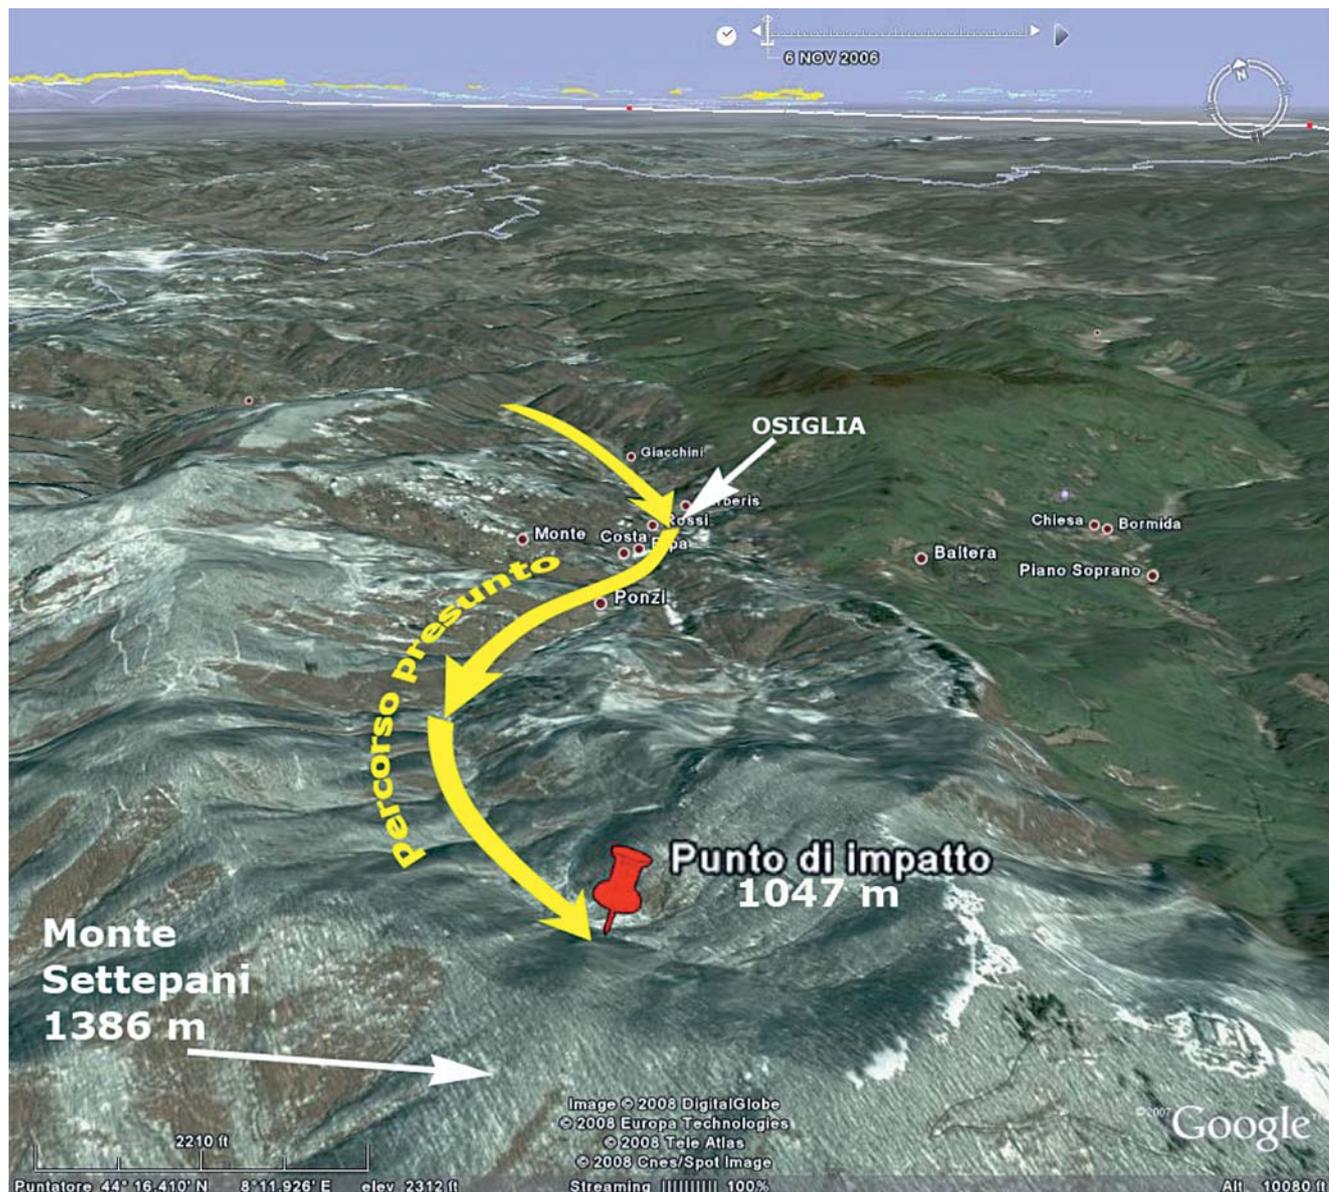
Figura 2

La perdita momentanea di tali riferimenti deve aver inconsapevolmente indotto il pilota a proseguire il volo all'interno della vallata principale in cui stava volando, che è caratterizzata da un aumento progressivo della altitudine fino a circa 4500 piedi, vetta del Monte dei Sette Pani.

Rappresentazione grafica del presunto percorso effettuato dall'HB-EYZ, con vista della vallata di provenienza ed indicazione del punto di impatto (vista verso Nord).

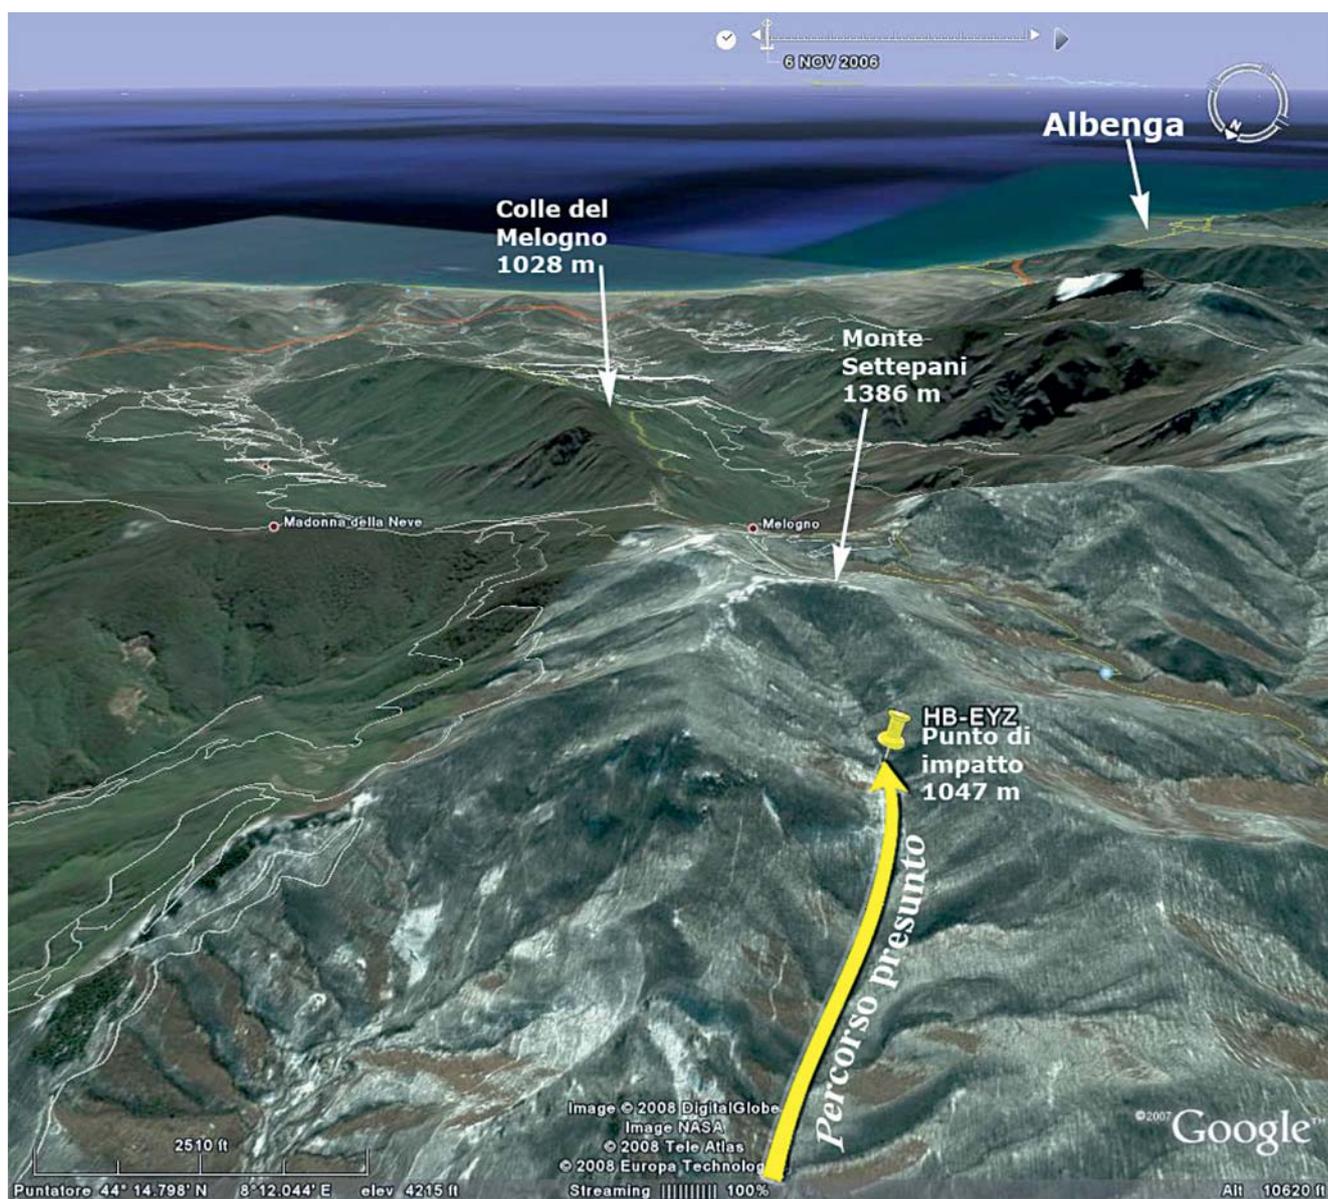
Figura 3

Il pilota, a causa di una probabile alternanza di momenti di buona visibilità con altri di scarsa visibilità dovuti alla presenza di nubi sui rilievi, deve aver proseguito il volo all'interno della valle, non rendendosi conto di volare in direzione della cima del Monte dei Sette Pani, con un aumento progressivo dell'altitudine del terreno sottostante. Tale terreno era caratterizzato dalla presenza di una fitta vegetazione con alberi di alto fusto. Si ritiene che l'aeromobile, in volo controllato ed in assenza di visibilità sufficiente dovuta alla presenza di nubi sui rilievi, abbia impattato contro degli alberi; tale impatto avrebbe determinato una repentina perdita di controllo dell'aeromobile, con conseguente impatto al suolo.

Rappresentazione grafica ultima parte del percorso presunto effettuato dall'HB-EYZ, con indicazione del punto di impatto.

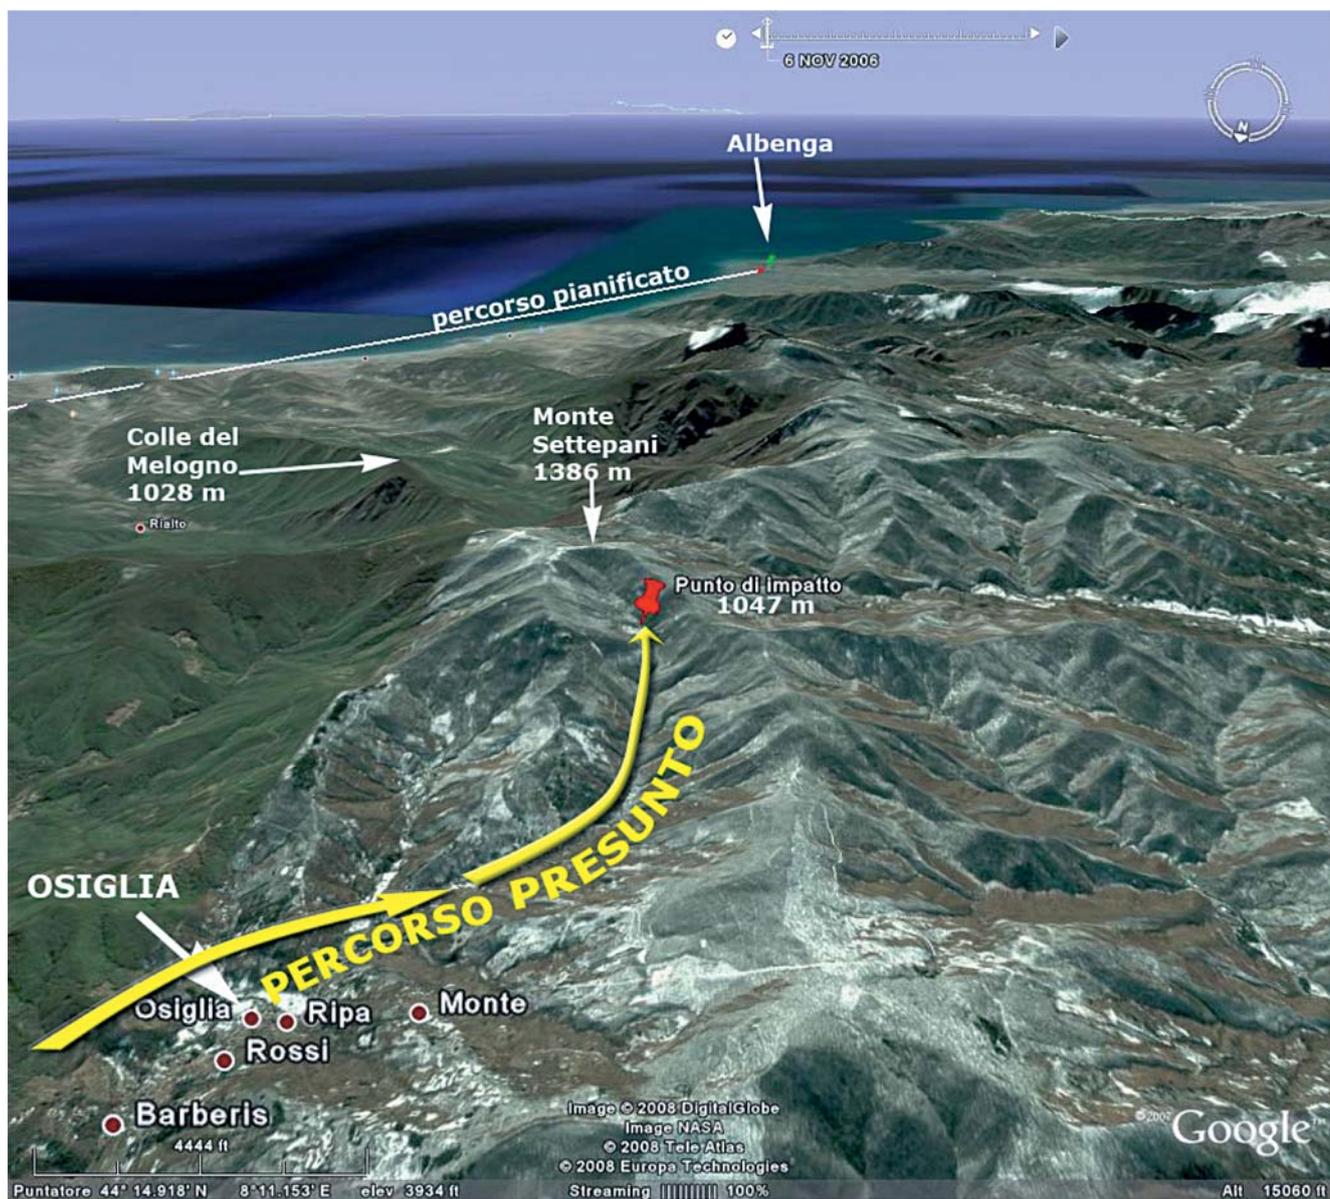
Figura 4

Rappresentazione grafica del percorso presunto effettuato dall'HB-EYZ da Osiglia (SV), con indicazione del punto di impatto (vista verso SUD).
