AGENZIA NAZIONALE PER LA SICUREZZA DEL VOLO

RELAZIONE D'INCHIESTA

**INCIDENTE OCCORSO ALL'AEROMOBILE
CH-54A "Skycrane", MARCHE N18428
località Longhino, comune di Orotelli (Nuoro)
18 luglio 2001**

N. A/7/02

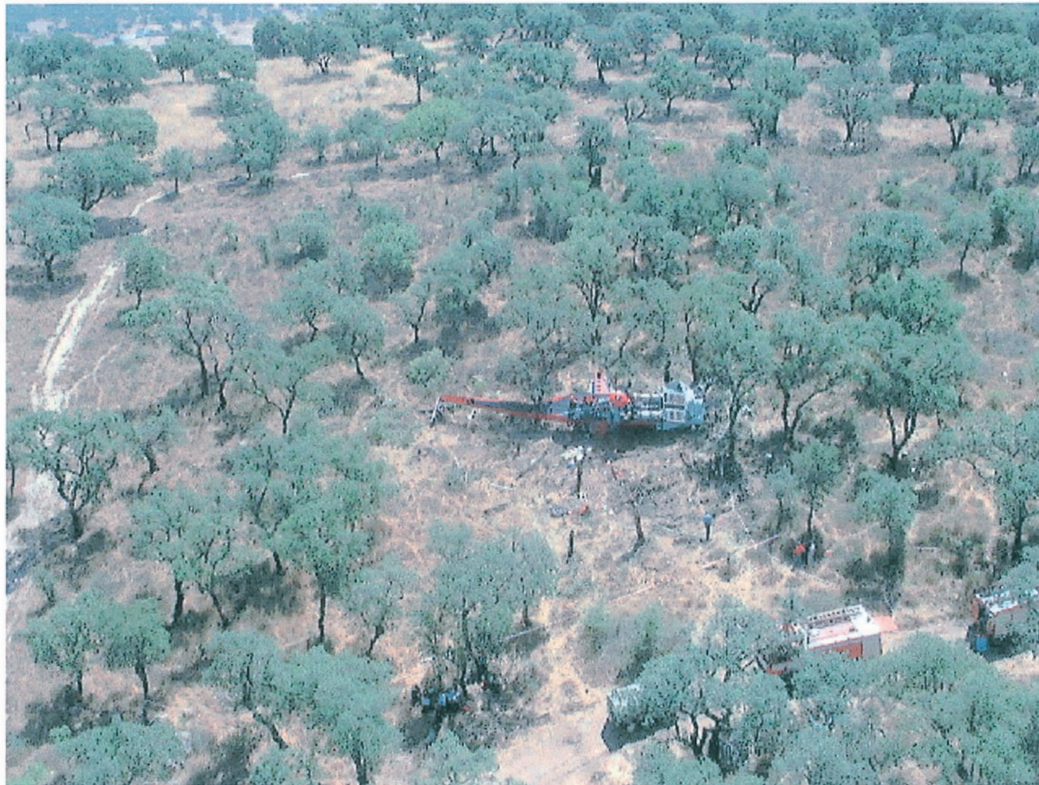
Foto 1

Vista dall'alto della zona dell'incidente

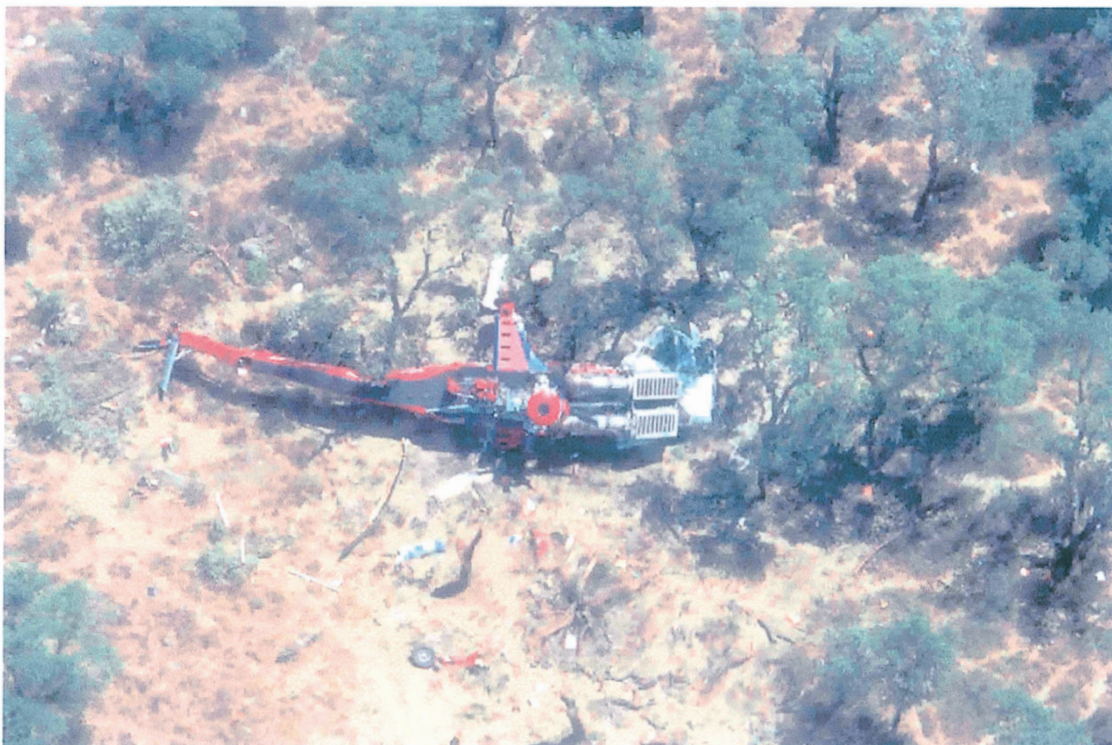
Foto 2

Vista dall'alto dell'aeromobile incidentato

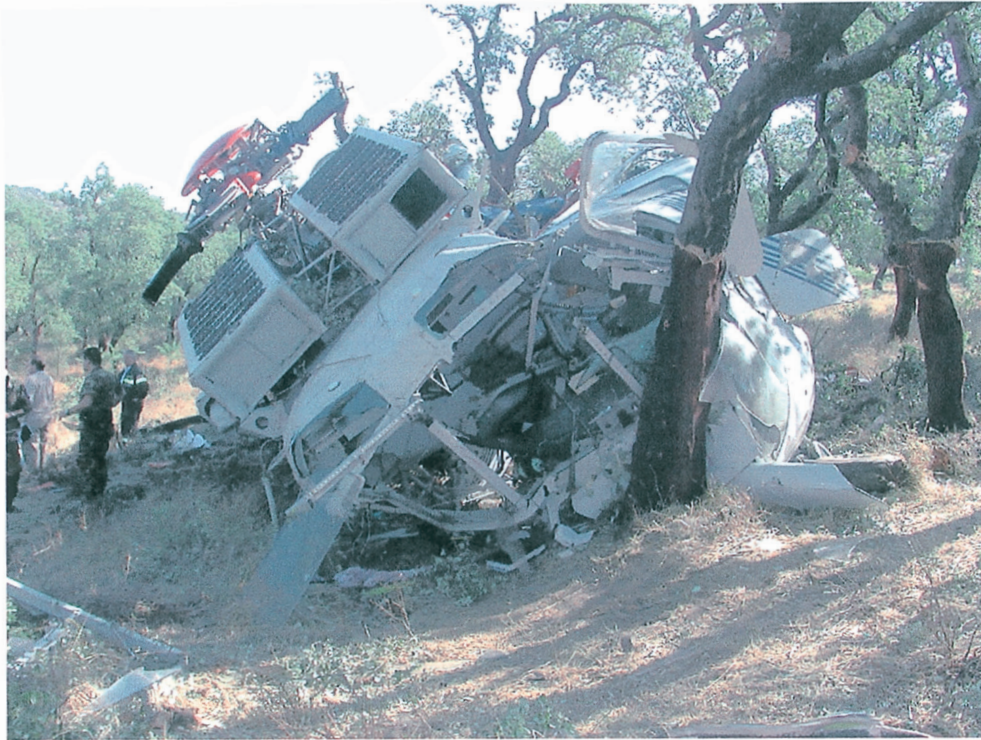
Foto 3

Vista frontale del relitto

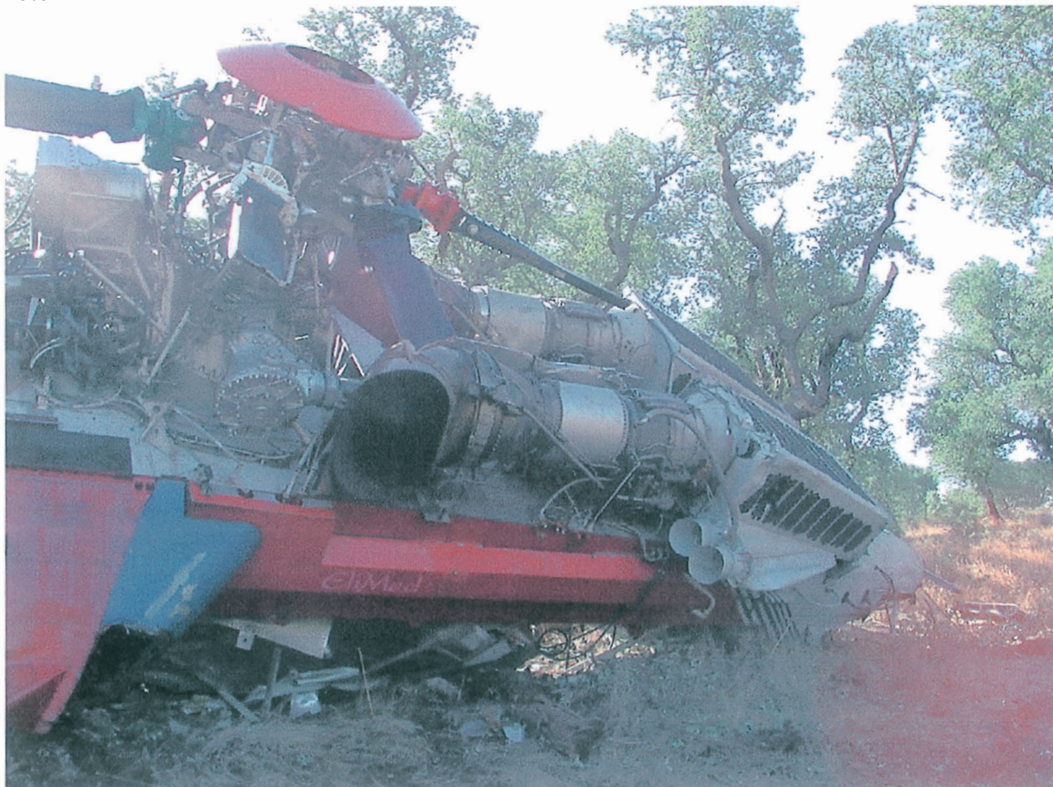
Foto 4

Vista laterale del relitto

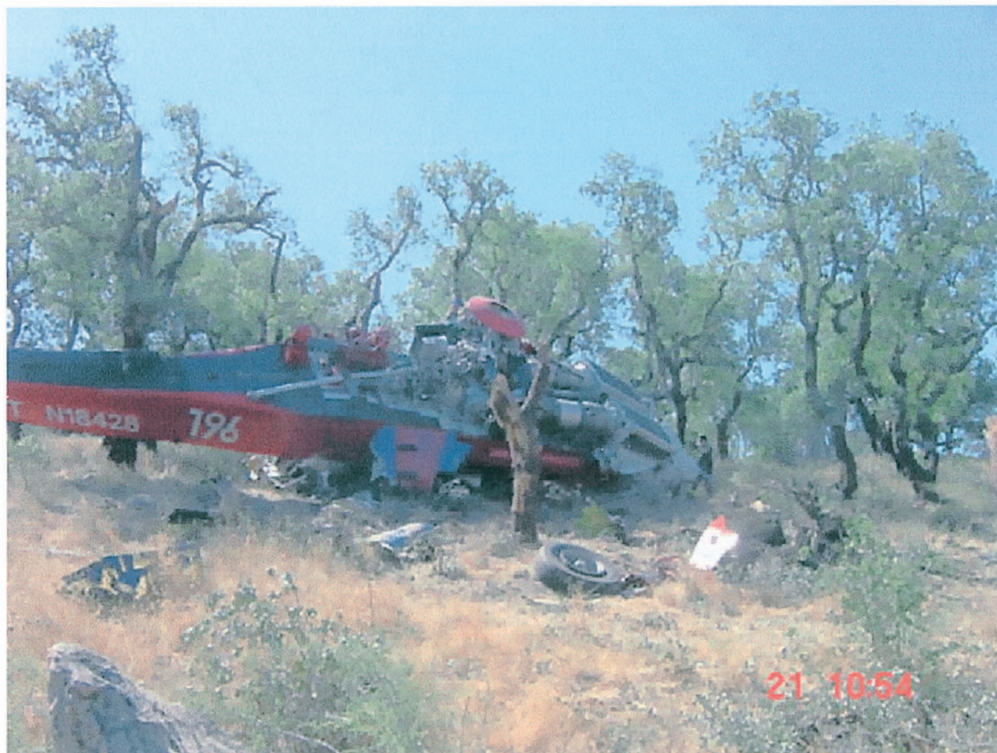
Foto 5

Vista laterale del relitto

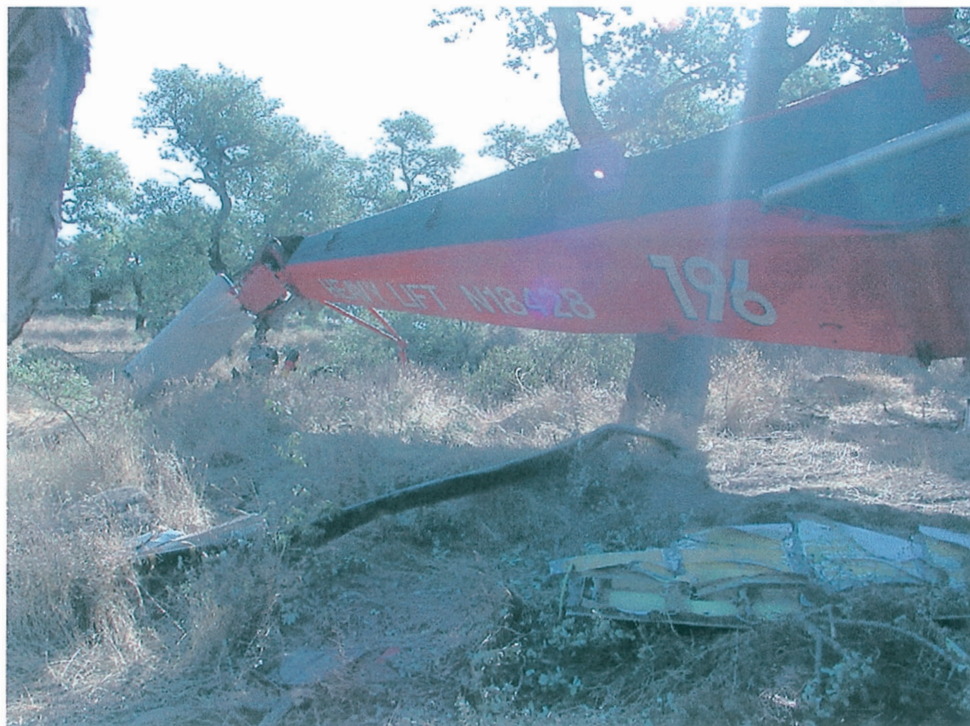
Foto 6

Vista cono di coda posteriore

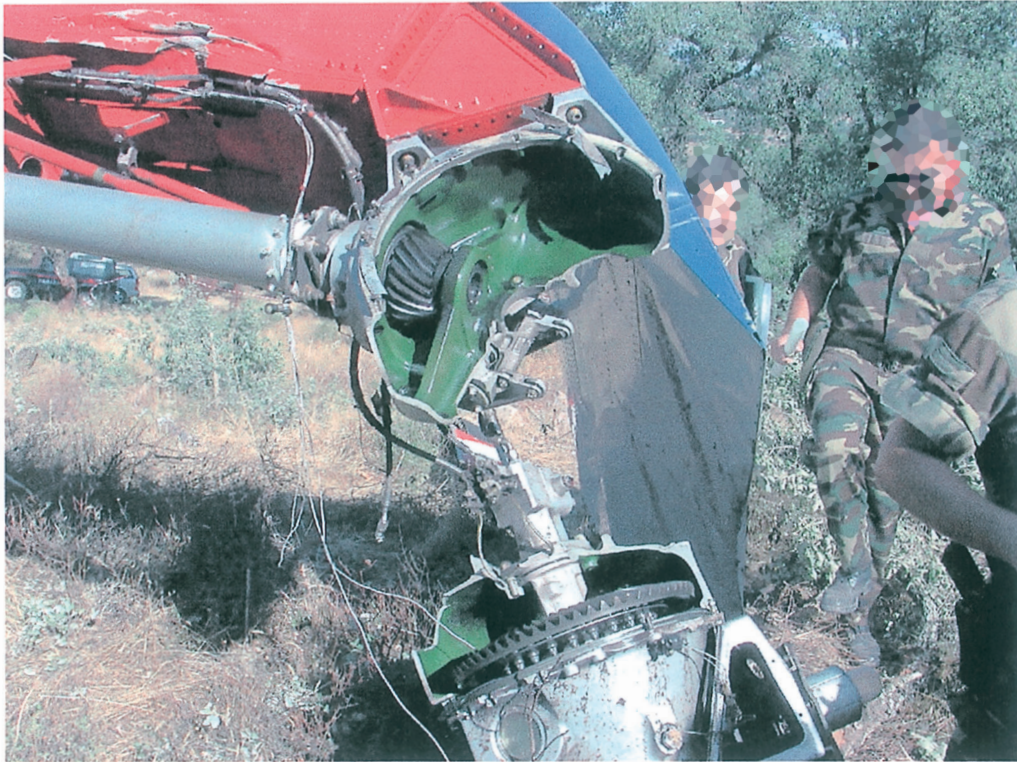
Foto 7

Particolare albero di trasmissione rotore di coda

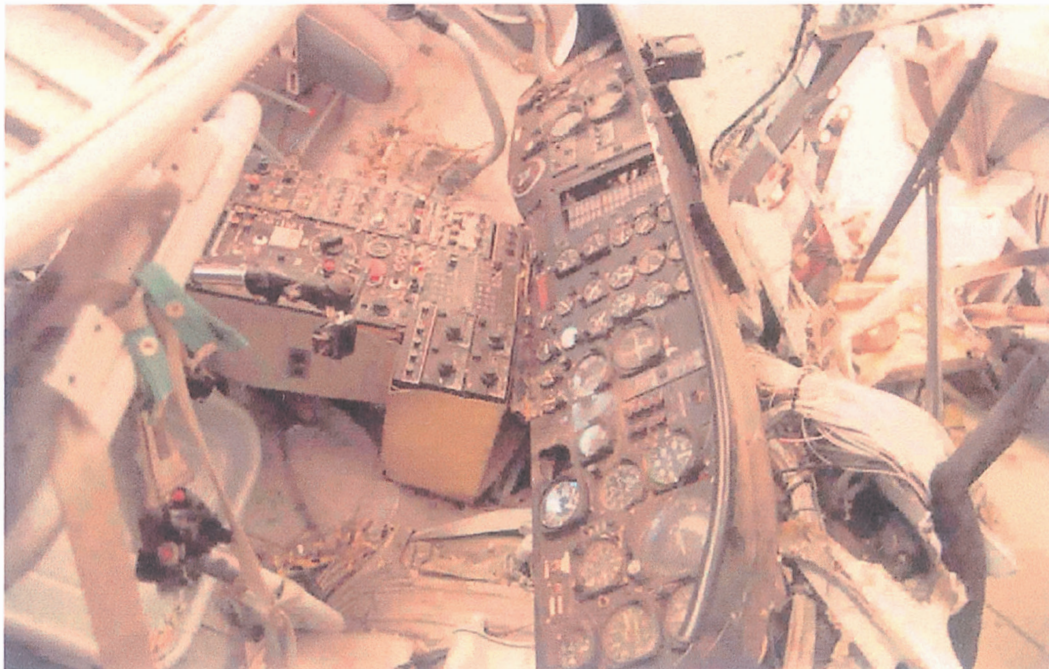
Foto 8

Vista interno cabina

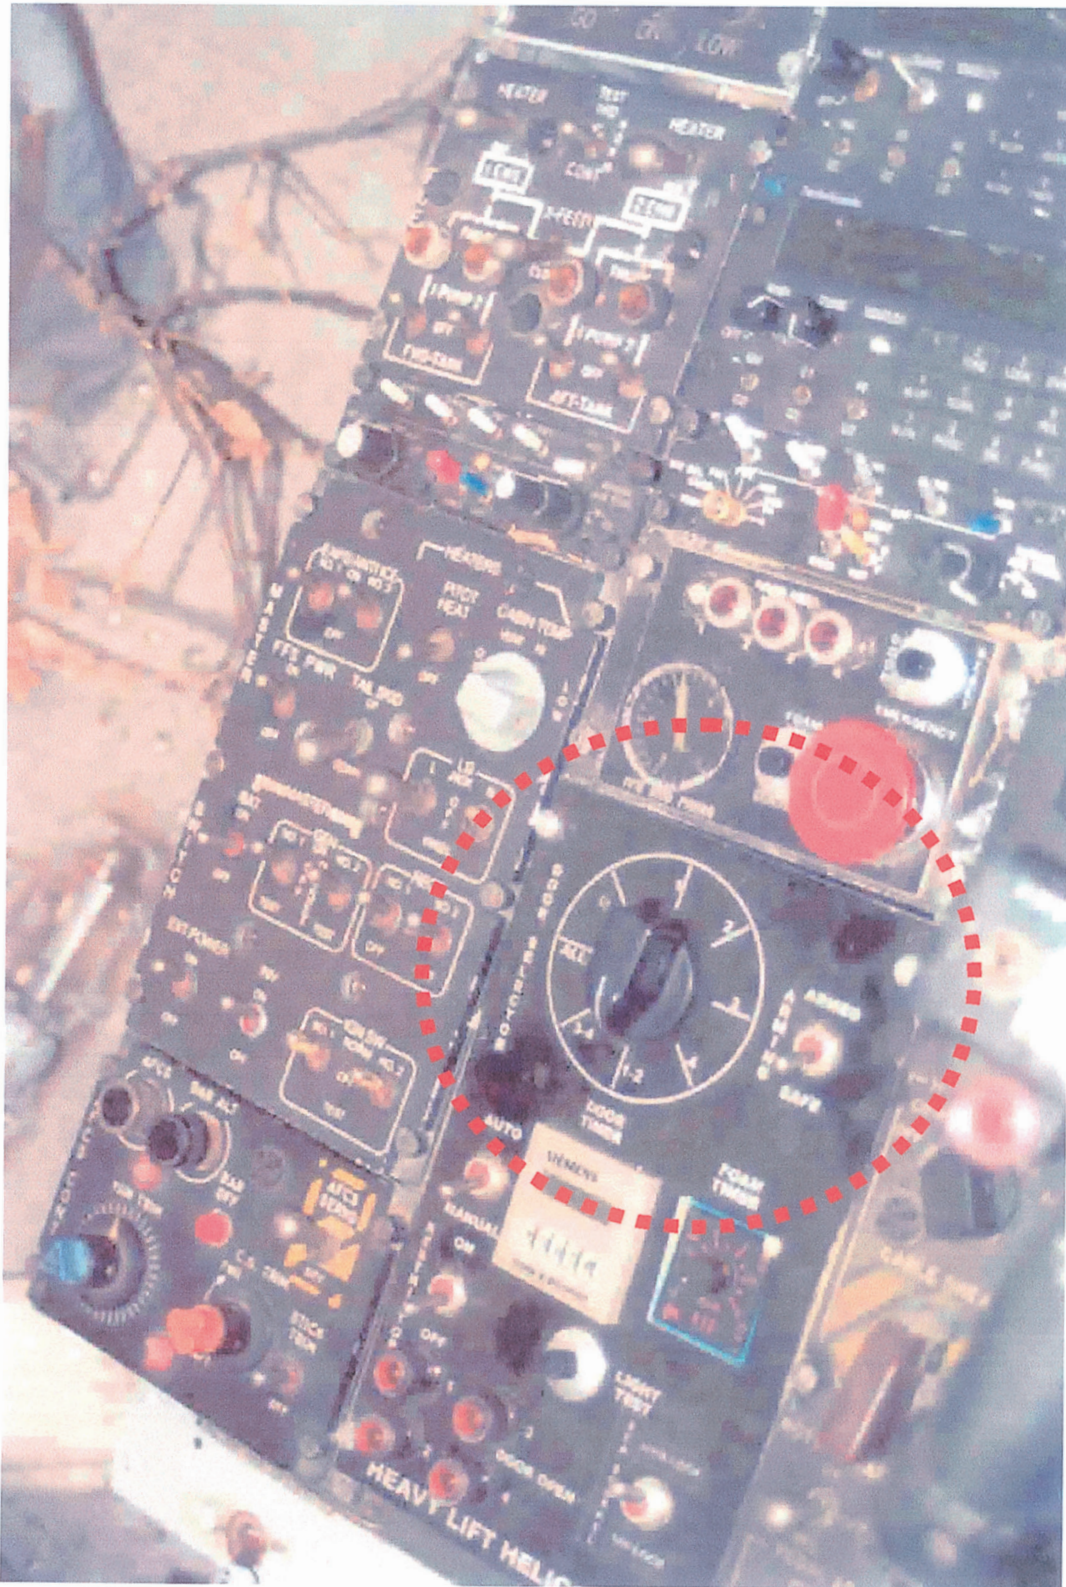
Foto 9

- Il sistema di apertura porte per lo scarico dell'acqua dai serbatoi era efficiente; prima del volo erano stati effettuati i previsti controlli che avevano avuto esito positivo. Nel corso del sopralluogo è emerso che l'interruttore "ARMING" a due posizioni (SAFE/ARMED) posto sulla consolle centrale a fianco del selettore della sequenza di apertura dei serbatoi era in posizione SAFE e quindi il sistema di scarico dell'acqua era disattivato (il filmato realizzato dai Carabinieri immediatamente dopo l'evento conferma tale situazione – si vedano inoltre foto in Allegato A). Quindi, anche premendo il pulsante "DROP" situato sulla cloche del pilota, il sistema non funziona. Alla luce di quanto rappresentato, risulterebbe che la mancata apertura dei portelloni per lo scarico dell'acqua nel primo passaggio possa essere ricondotta alla mancata selezione dell'interruttore ARMING (*Dump arm switch* sul pannello del *Fire Fighting System* – FFS).

Selettore rotante porte serbatoi acqua e interruttore ARMING in posizione SAFE

Upon investigation of the AC it was noted that there were no failure of flight components. Numerous circuit breakers were popped and that the Dump arm switch was in the off position.

It is my conclusion that the AC entered into settling with power due to the near gross weight and light downwind conditions. The PIC was not able to dump the water due to the dump switch in the off position (which was indicated by the pressure of only 2000 psi). Neither the PIC or SIC attempted an emergency jettison of the water by dumping the accumulator. This could have been due to the close proximity to the ground. It is possible that had the 11,200 lbs of water been jettisoned the AC could have flown out of this degraded situation.

I recommend that a checklist with required call outs by the PIC and SIC, to include all switches and their positions prior to a fire dump run, be required by company policy.

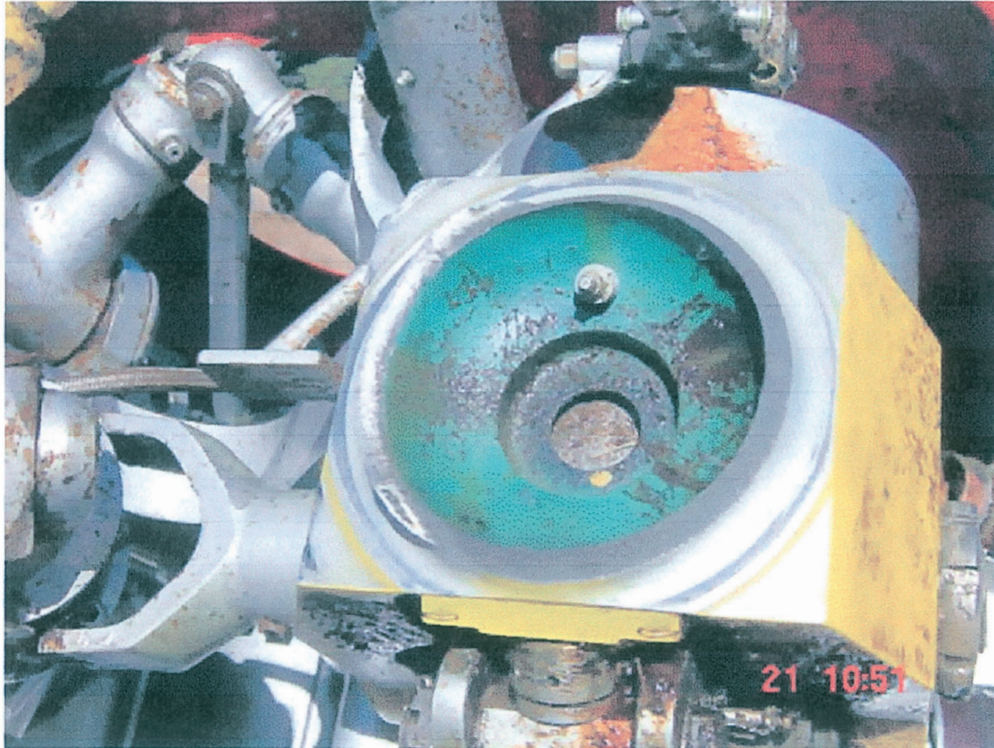
Foto 10

Rotore principale - particolare rottura zona attacco radice pala

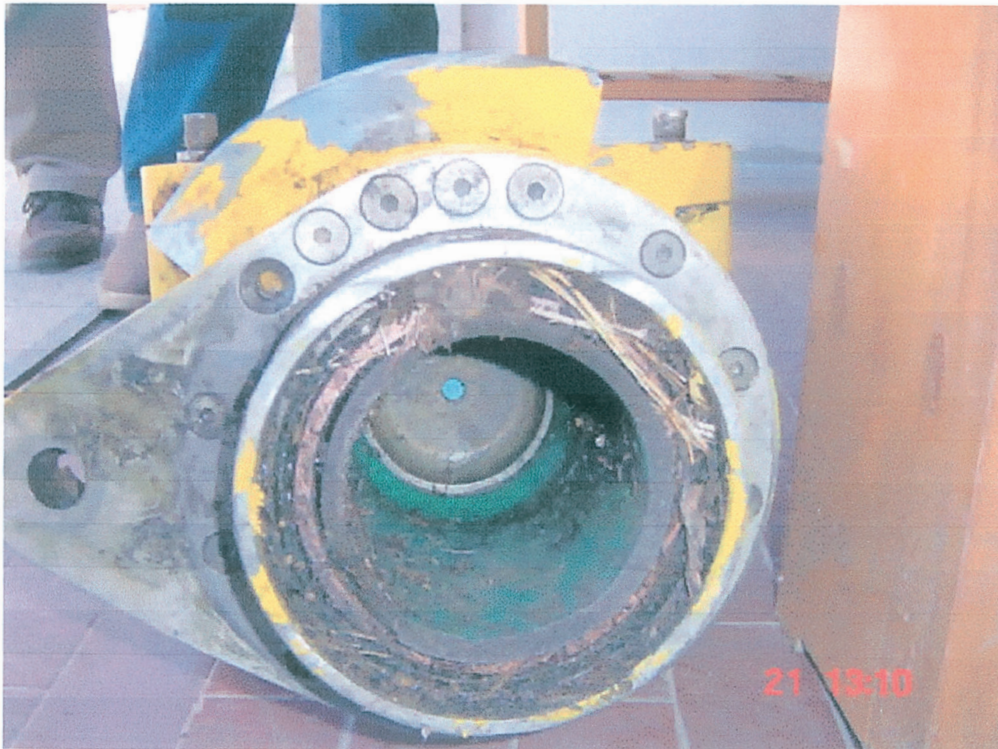
Foto 11

- I rottami del relitto erano tutti concentrati in un'area di dimensioni ridotte, fatta eccezione per una della sei pale del rotore principale. Questa è stata ritrovata a circa 60-70 metri dal relitto, verso la cima della collina. Molto probabilmente il distacco è riconducibile all'urto violento della pala contro il motore destro. Le altre pale, tutte spezzate in seguito all'urto con i rami degli alberi circostanti, sono rimaste fissate al corpo rotore principale. Dall'analisi della parte fratturata, sia della pala che del corpo rotore, si evincerebbe che la rottura non sia imputabile a difetti pre-esistenti e/o a problemi di fatica, ma sia stata la conseguenza dell'urto della pala contro il motore. Ciò è stato confermato anche dai tecnici della Heavy Lift, che hanno potuto visionare sia la pala che la parte del rotore dove si è staccata. Tale evidenza pertanto esclude la possibilità che vi sia stata un'avaria strutturale in volo.

Pala rotore staccatasi a seguito dell'impatto

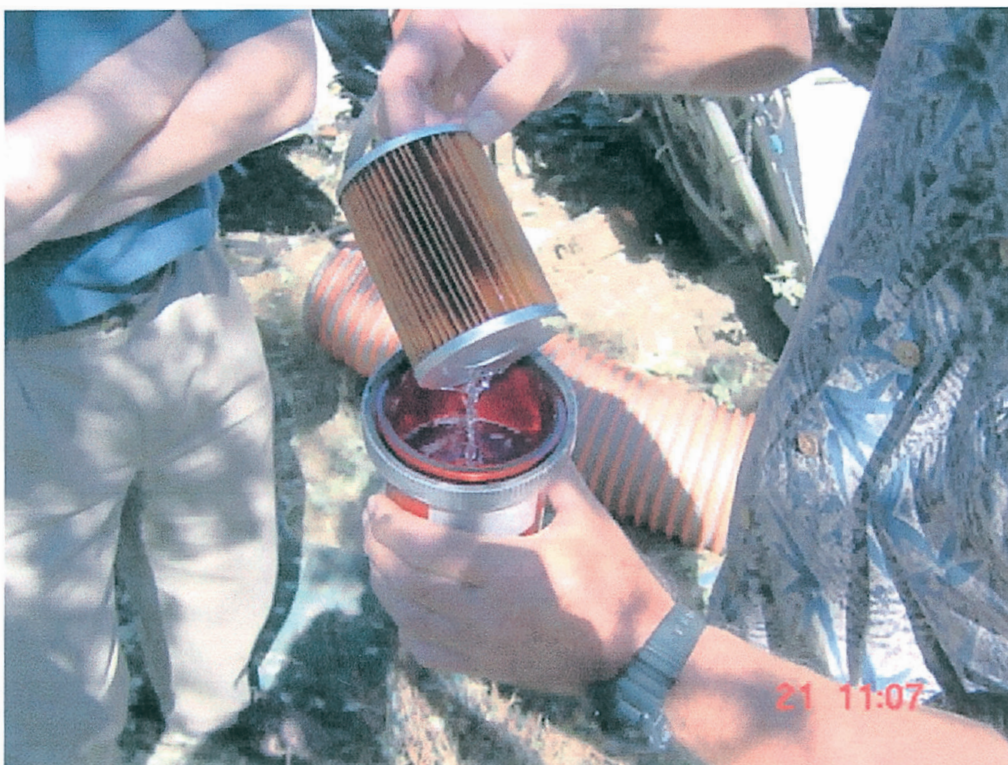
Foto 12

Verifica pulizia filtri carburante

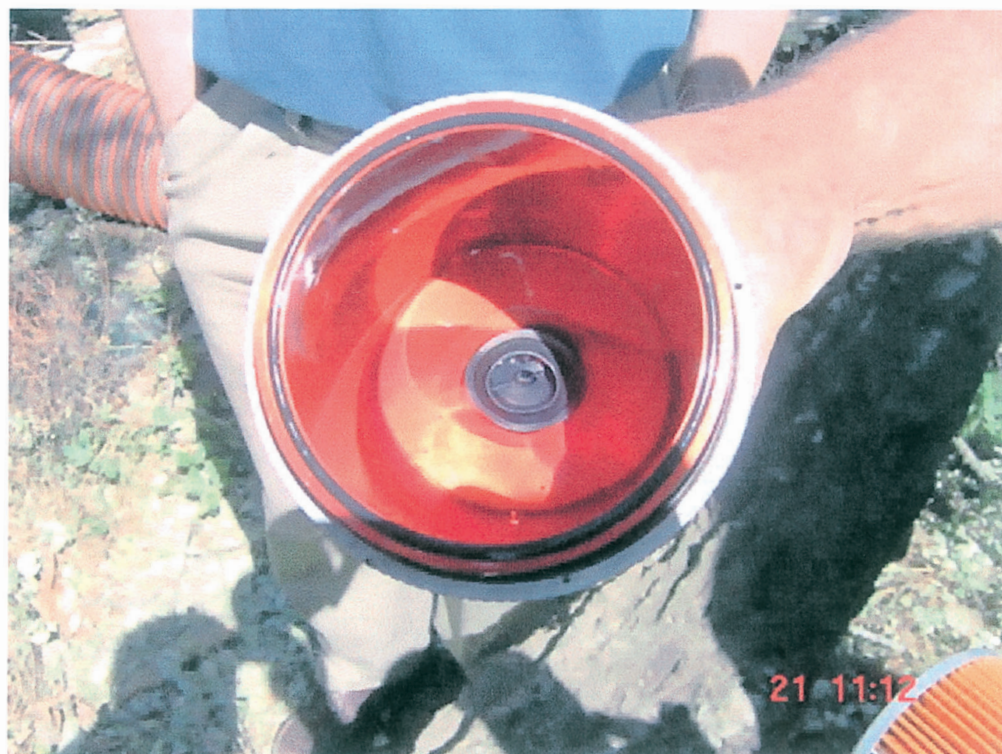
Foto 13

Verifica pulizia filtri carburante
