AGENZIA NAZIONALE PER LA SICUREZZA DEL VOLO

RELAZIONE D'INCHIESTA

**INCIDENTE OCCORSO AL MOTOALIANTE VENTUS cM
MARCHE D-KDMB,
Località Monte della Laghetta – Monte Gorzano
Campotosto (L'AQUILA) – 4.8.2001**

N. A/2/02

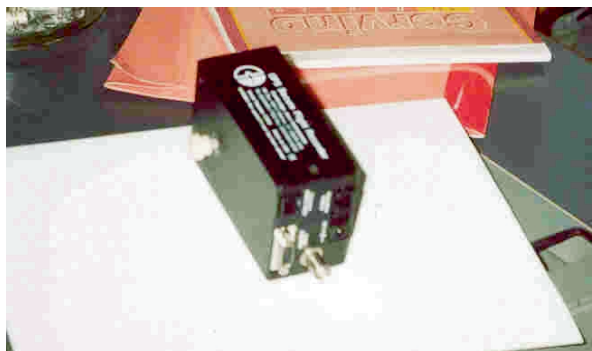
posizione e velocità (GPS - *Secure Flight Recorder*). Tuttavia, non è stato possibile ricavare informazioni utili dato che il dispositivo (vedere figura) è stato sottratto dal luogo dell'incidente, insieme ad altra strumentazione di volo (vedere paragrafo 1.1).

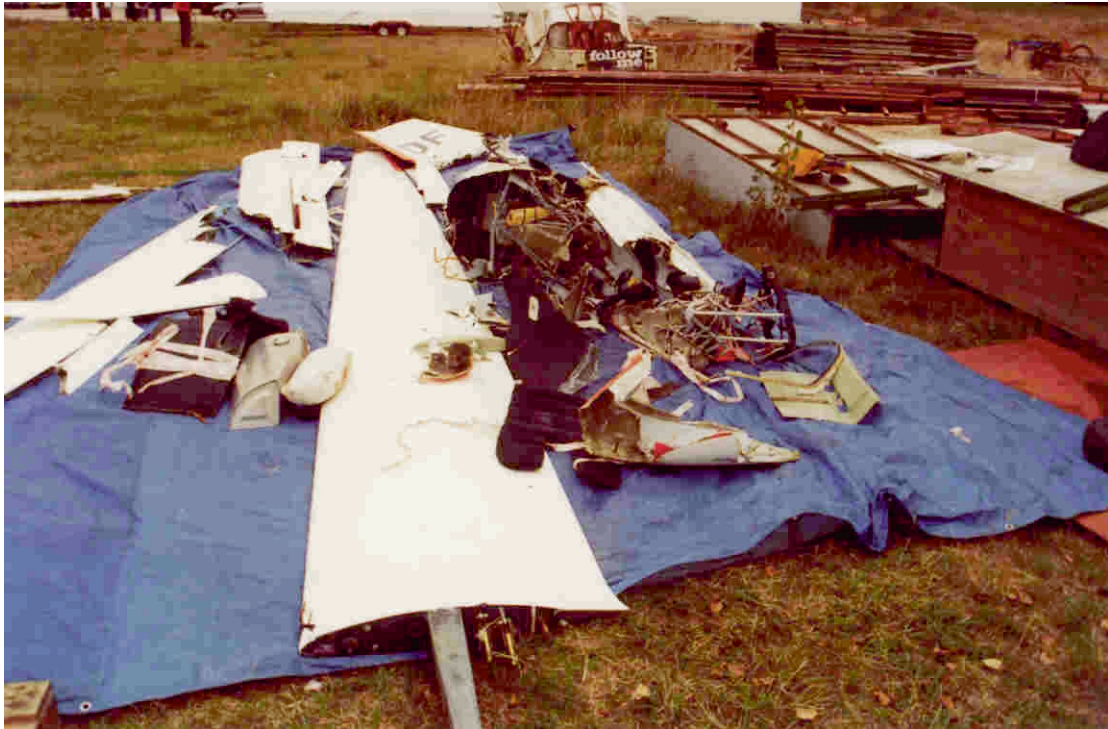
Foto 1

Resti motoaliante D-KDMB dopo la rimozione dal luogo dell'incidente

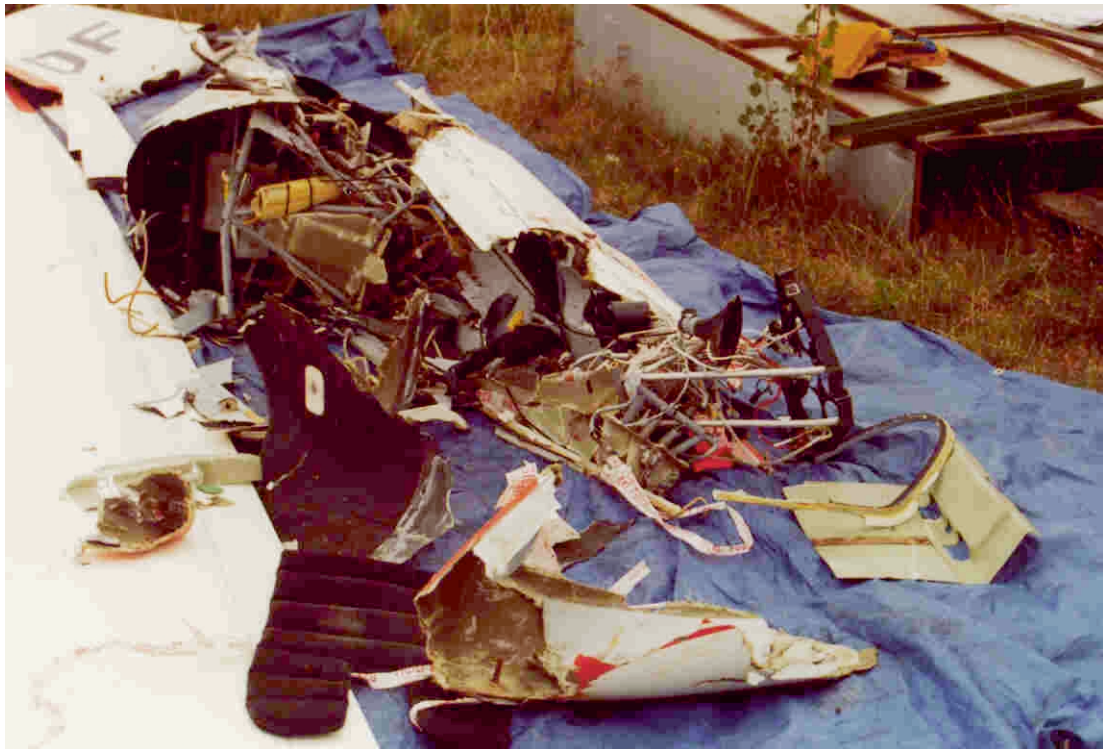
Foto 2

La parte anteriore della fusoliera si presenta molto danneggiata. La struttura in materiale composito è separata in più parti e tutti i punti di ancoraggio alla struttura degli impianti comandi di volo e del seggiolino sono rotti. Del tettuccio (*canopy*) sono rimaste solo alcune parti del *frame*; non è stato trovato alcun frammento del plexiglass che lo componeva.

Resti motoaliante. Particolare abitacolo e parte anteriore della fusoliera

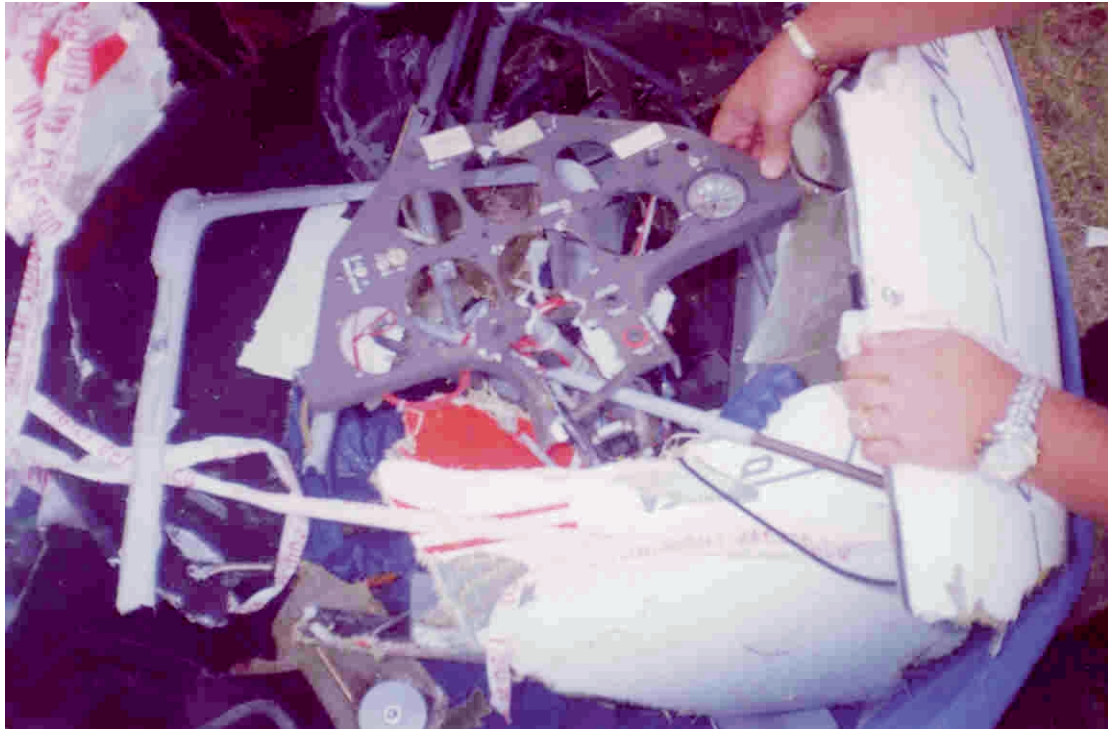
Foto 3

Unico strumento rimasto nel pannello è il virosbandometro, probabilmente non sottratto perché il vetro si è rotto all'impatto. Questa circostanza non ha comunque pregiudicato lo svolgimento degli accertamenti, in quanto la strumentazione di bordo della macchina che è di tipo pneumatico non ha alcun sistema di registrazione. Come già evidenziato nel paragrafo 1.1., anche del registratore asservito ad un ricevitore GPS (GPS – *Secure Flight Recorder*) non è stata trovata traccia.

Il supporto del pannello strumenti, che è costruito con materiale in lega leggera, e l'attacco pedaliera presentano forti deformazioni.

Resti motoaliante. Particolare pannello strumenti. Notare la mancanza di tutta la strumentazione di volo, ad eccezione del viro-sbandometro

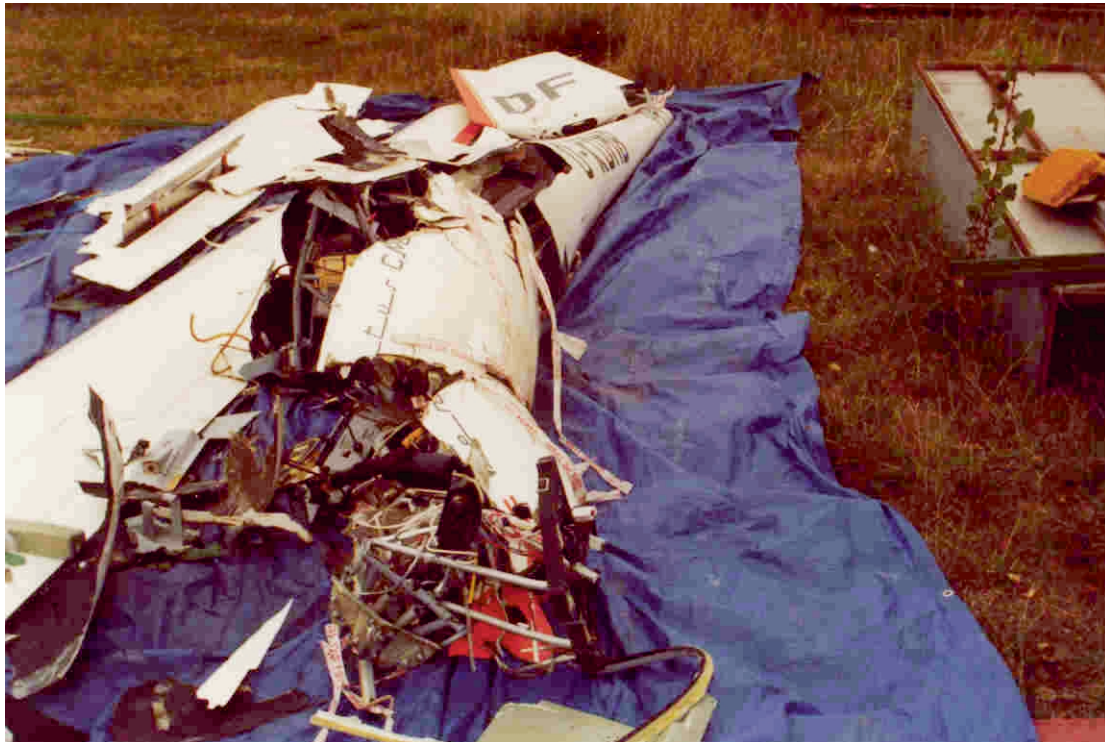
Foto 4

motoalianti delle ultime generazioni e l'elevato grado di danneggiamento di questa zona della fusoliera avvalorano l'ipotesi di un impatto avvenuto con energia medio elevata.

La ricostruzione della parte anteriore del musetto effettuata durante l'ispezione del relitto dimostra che segni dell'impatto con il terreno sono presenti anche nella parte superiore dello stesso. Questa circostanza suggerisce un angolo di impatto stimato con il terreno di almeno 40-50 gradi.

Resti motoaliante. Notare le deformazioni della parte anteriore della fusoliera

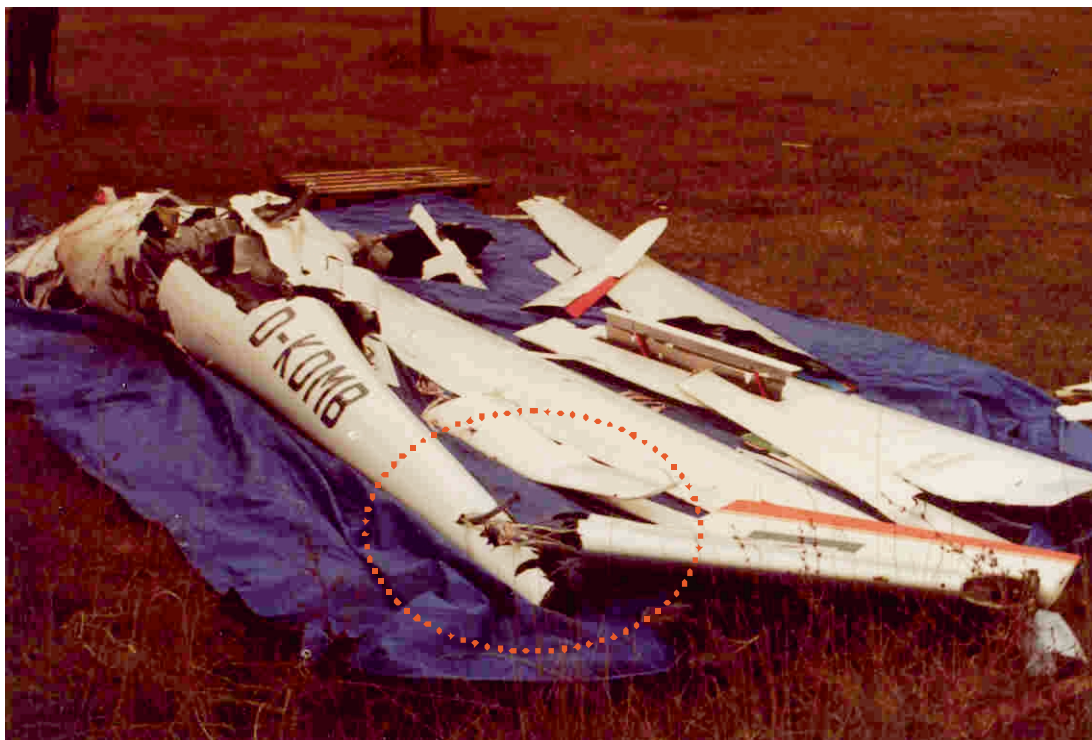
Foto 5

L'altra rottura è nella parte terminale della coda, in corrispondenza del piano verticale. Il motore e l'elica sono all'interno del proprio alloggiamento, ma entrambi gli sportelli risultano aperti. L'apertura degli sportelli non è avvenuta per azione del pilota, ma a causa della deformazione della fusoliera a seguito dell'impatto. Infatti non è stato possibile chiuderli nuovamente durante l'ispezione. A seguito dell'impatto, l'impianto motopropulsore ha avuto la tendenza ad avanzare, ma il castello su cui è ancorato, se pur deformandosi in modo evidente, lo ha mantenuto all'interno del suo alloggiamento.

La separazione del piano di coda dal tronco posteriore di fusoliera, oltre che essere una conseguenza del momento flettente che ha sollecitato questa zona della fusoliera, è tipica anche degli incidenti in cui è presente un momento di imbardata.

Resti motore. Notare la rottura nella parte terminale della coda

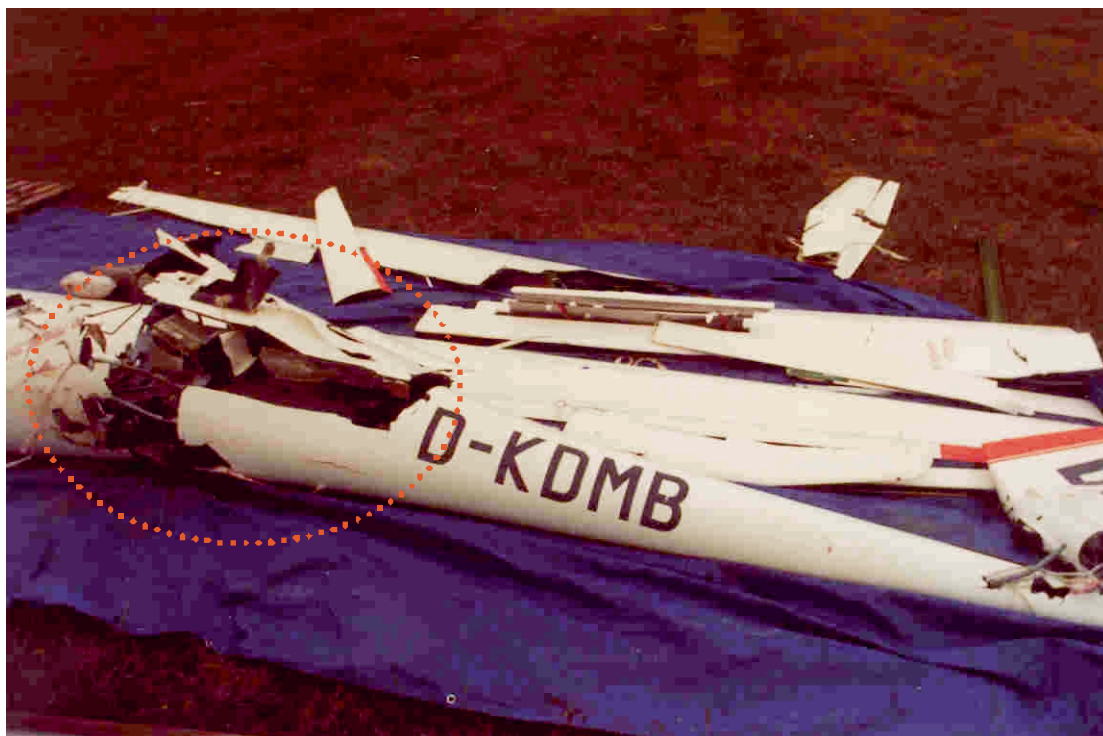
Foto 6

La parte posteriore della fusoliera presenta anche essa forti danni. Sono evidenti due rotture principali. La prima rottura parte dalla zona sottostante l'alloggiamento motore e raggiunge la parte superiore della fusoliera nella zona posteriore al motore. La linea di frattura è inclinata all'incirca di 45 gradi rispetto all'asse longitudinale di fusoliera.

La tipologia delle rotture della parte posteriore della fusoliera indica che la stessa è stata sottoposta ad un momento flettente a seguito dell'impatto. In particolare l'angolo delle superfici di rottura rispetto all'asse di fusoliera indica che la struttura posteriore è stata sottoposta, a seguito dell'urto, ad un momento flettente verso l'alto.

Resti motore. Notare la rottura nella zona sottostante l'alloggiamento motore
