AGENZIA NAZIONALE PER LA SICUREZZA DEL VOLO

RELAZIONE D'INCHIESTA

**INCIDENTE
OCCORSO ALL'AEROMOBILE
AS 350 B2 "ECUREUIL", MARCHE I-LASG,
Località Rebruant – Vallone Rio Freddo – Vinadio (CN)
9.10.2001**

N. A/1/02

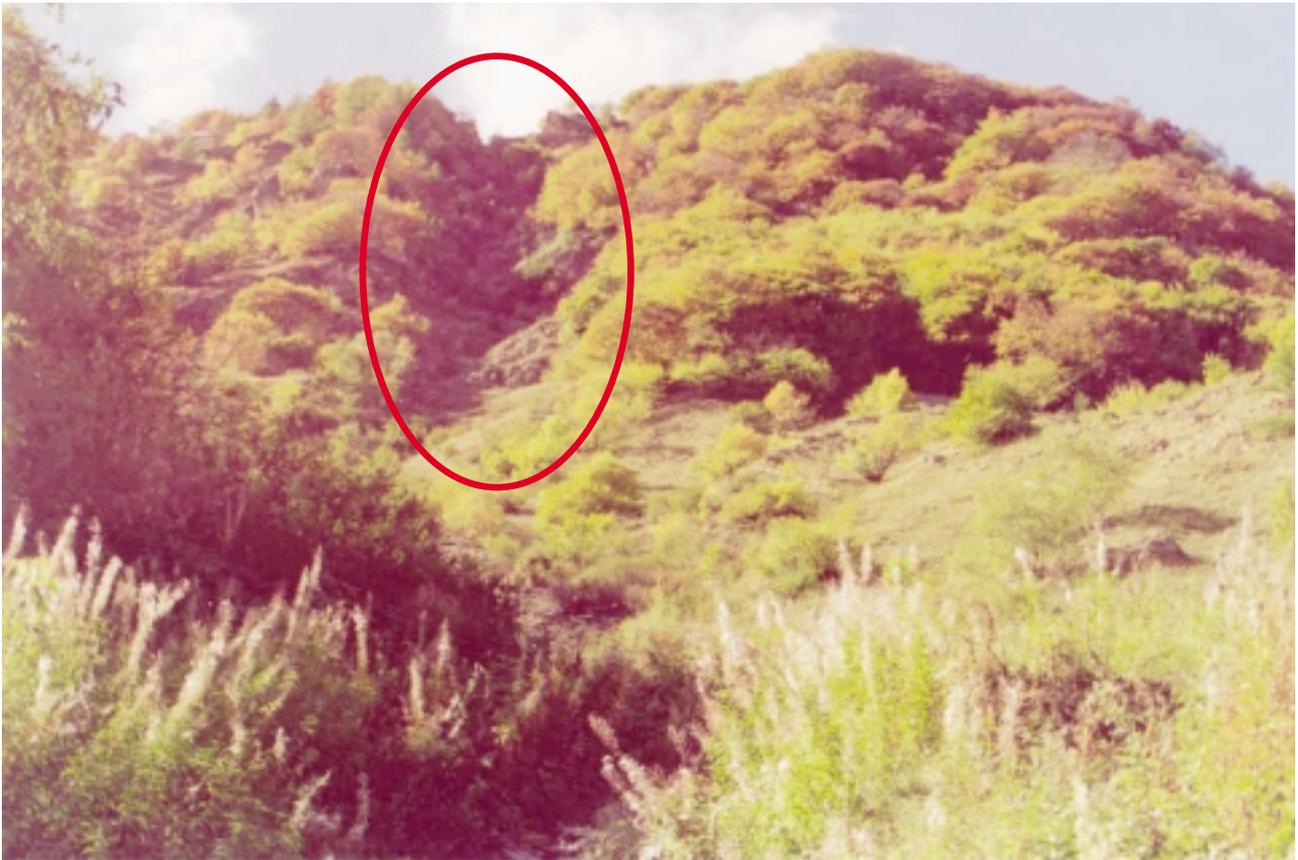
Foto 3

Particolare luogo incidente. È visibile il canalone dove è precipitato l'elicottero

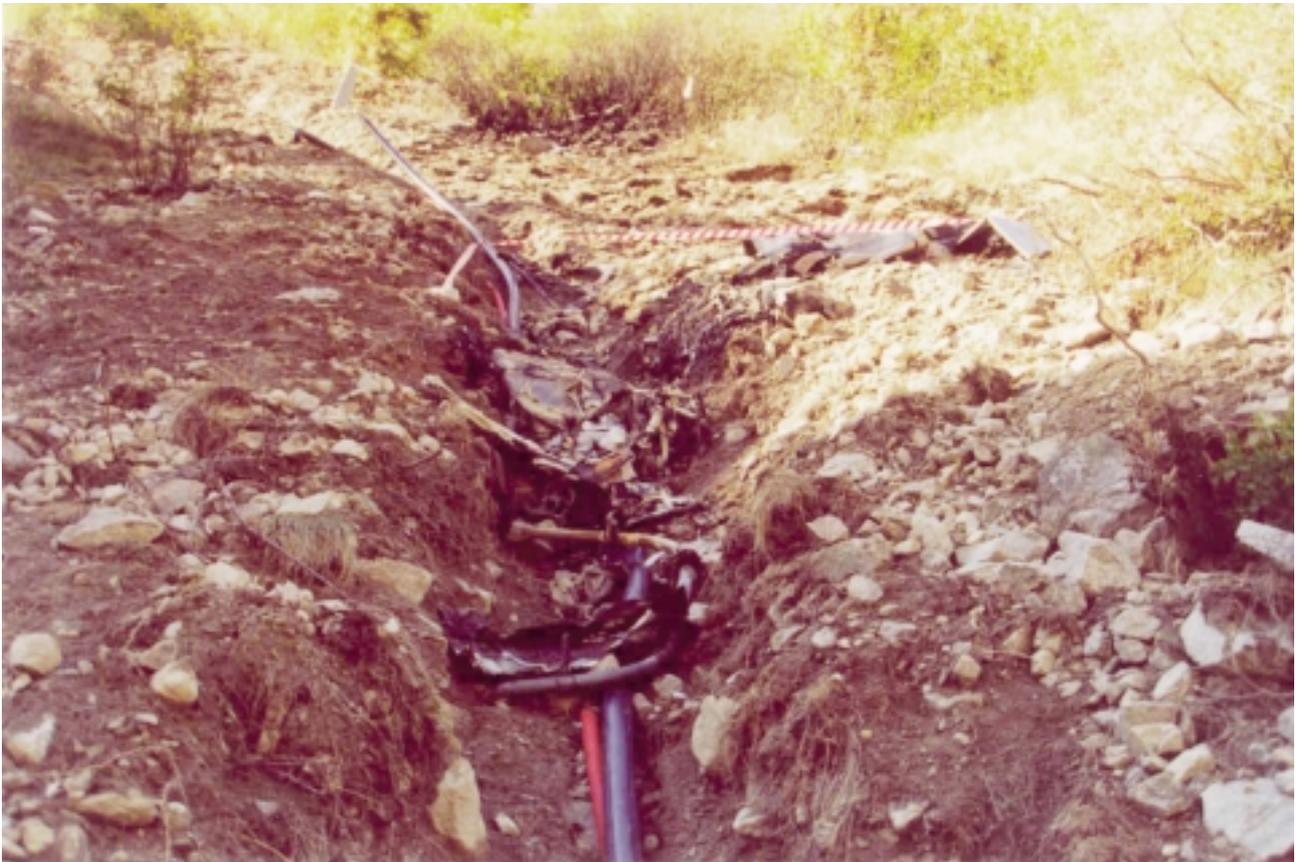
Foto 4

Particolare luogo incidente. Trave di coda e fusoliera scivolate a valle dopo l'impatto

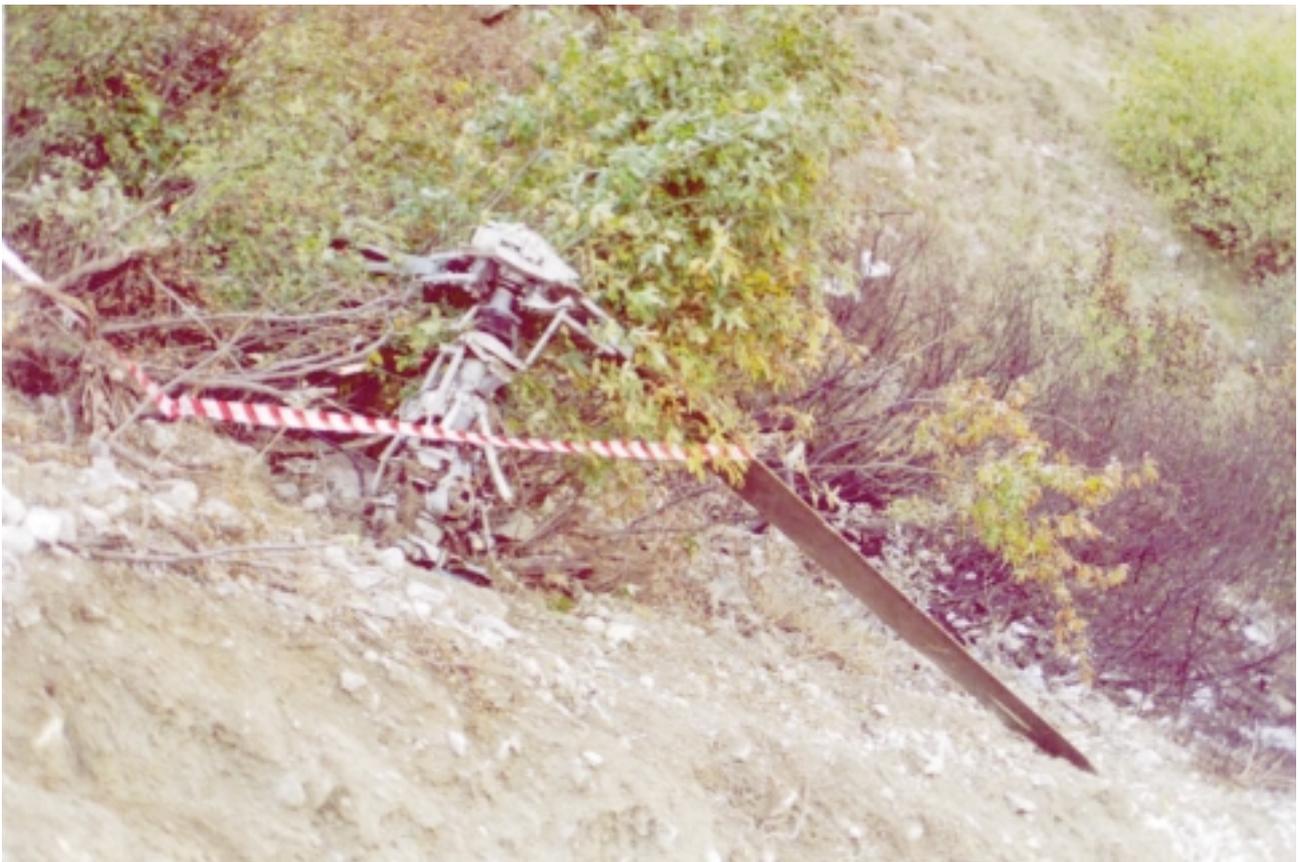
Foto 5

Trasmissione e rotore principale

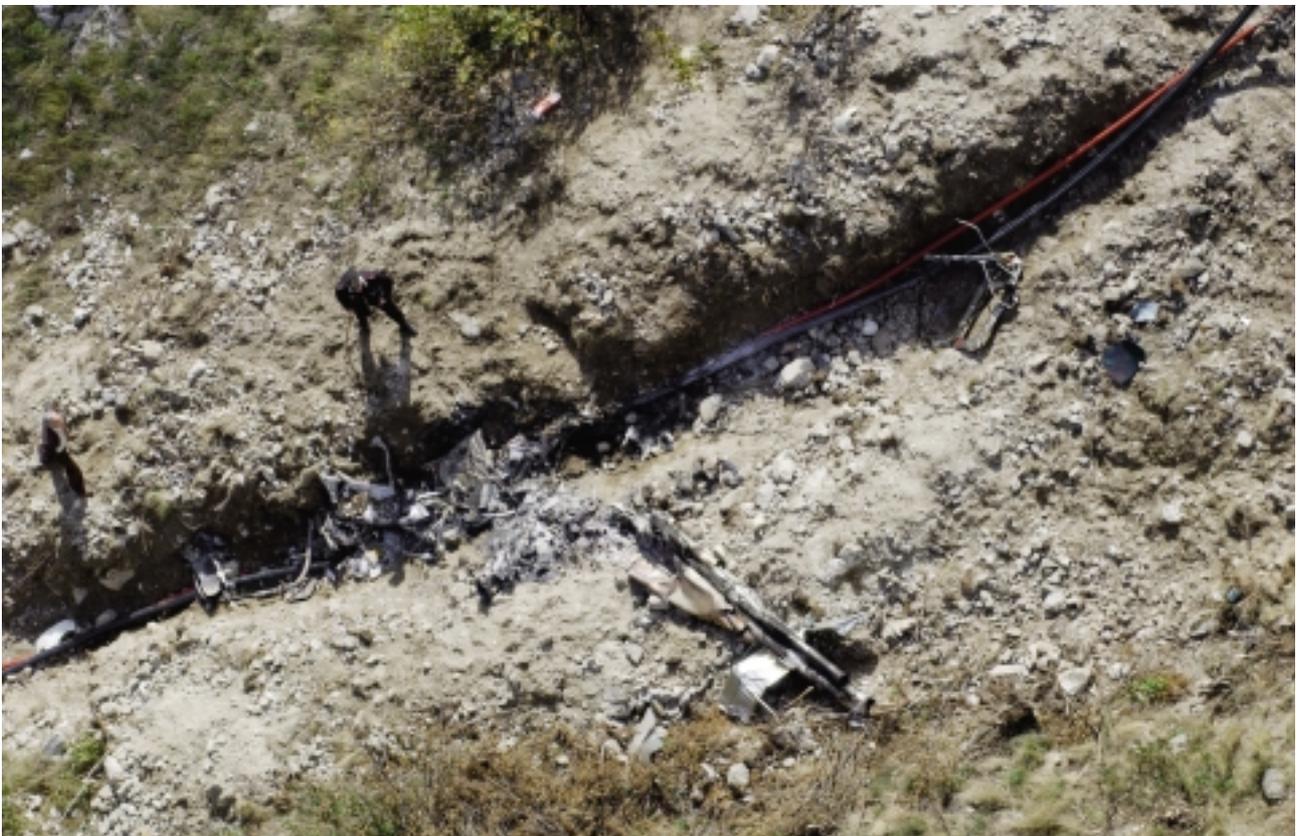
Foto 6

Resti dell'elicottero. Vista aerea

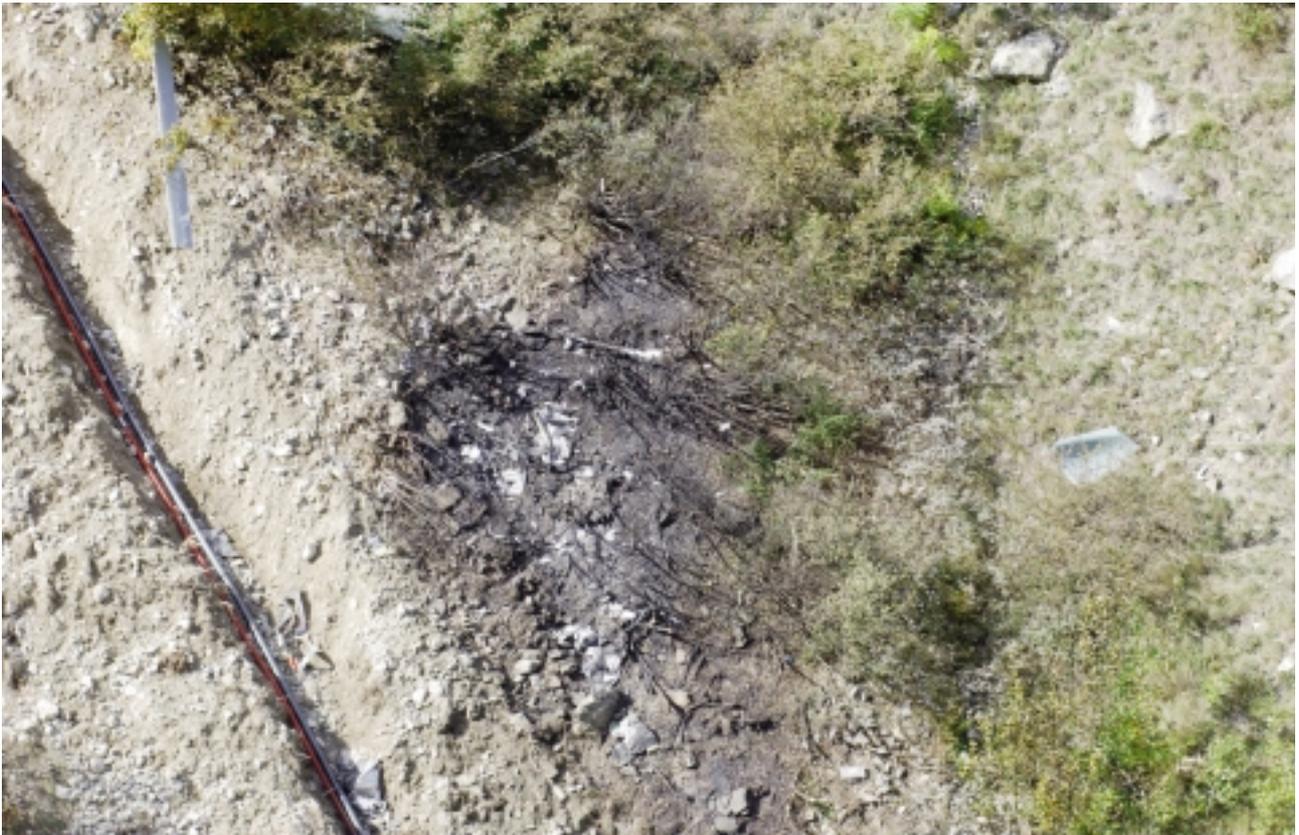
Foto 7

Resti dell'elicottero. Punto di primo impatto

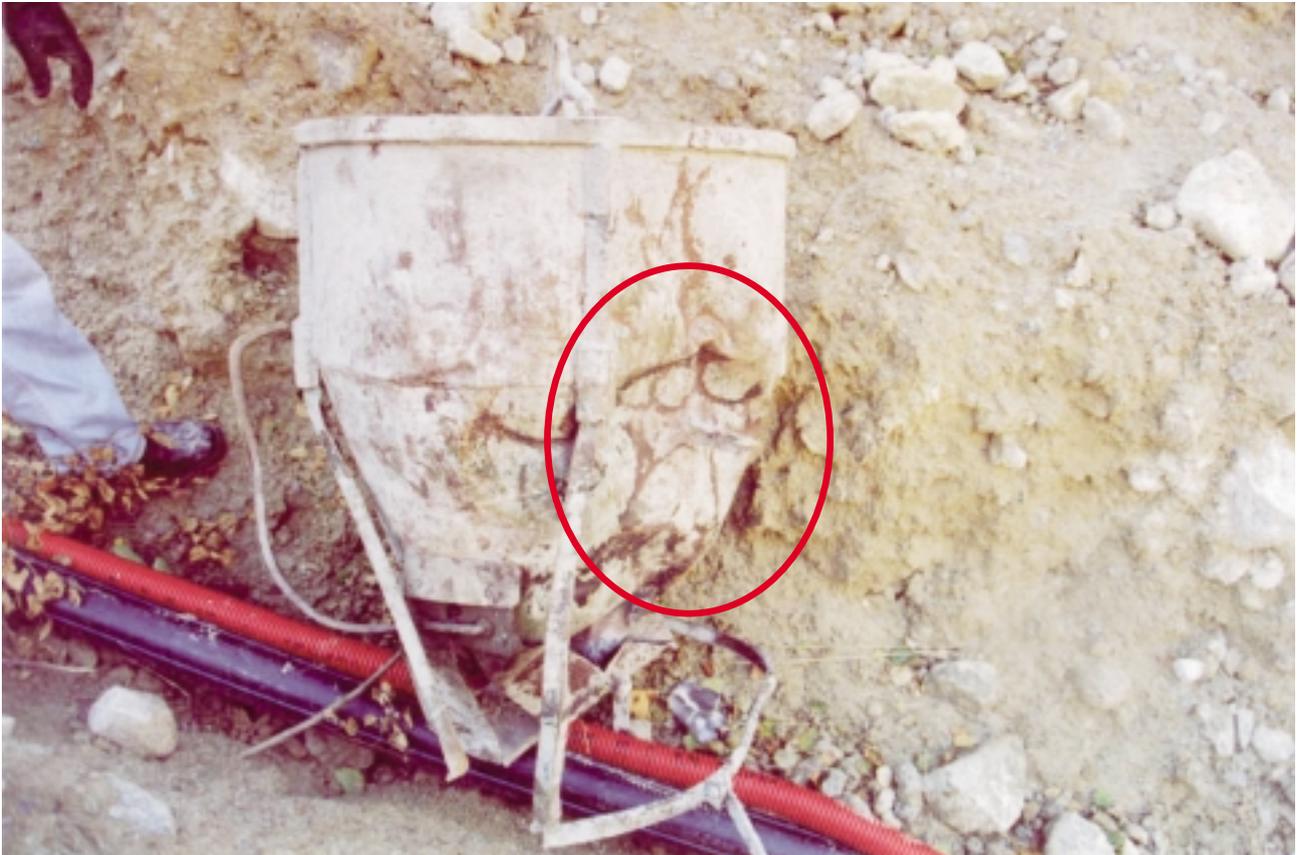
Foto 8

Ad una distanza di 70 metri più a valle rispetto al punto dove sono concentrati maggiormente i resti dell'elicottero, è stata rinvenuta la benna utilizzata per il trasporto del cemento necessario per la posa delle tubazioni. Essa presentava, sulla parte esterna, delle ammaccature compatibili con le deformazioni riscontrate sull'estremità della pala del rotore di coda, staccatasi dal rotore quando ancora l'elicottero era in volo.

Particolare benna per il trasporto cemento. Notare l'ammaccatura laterale

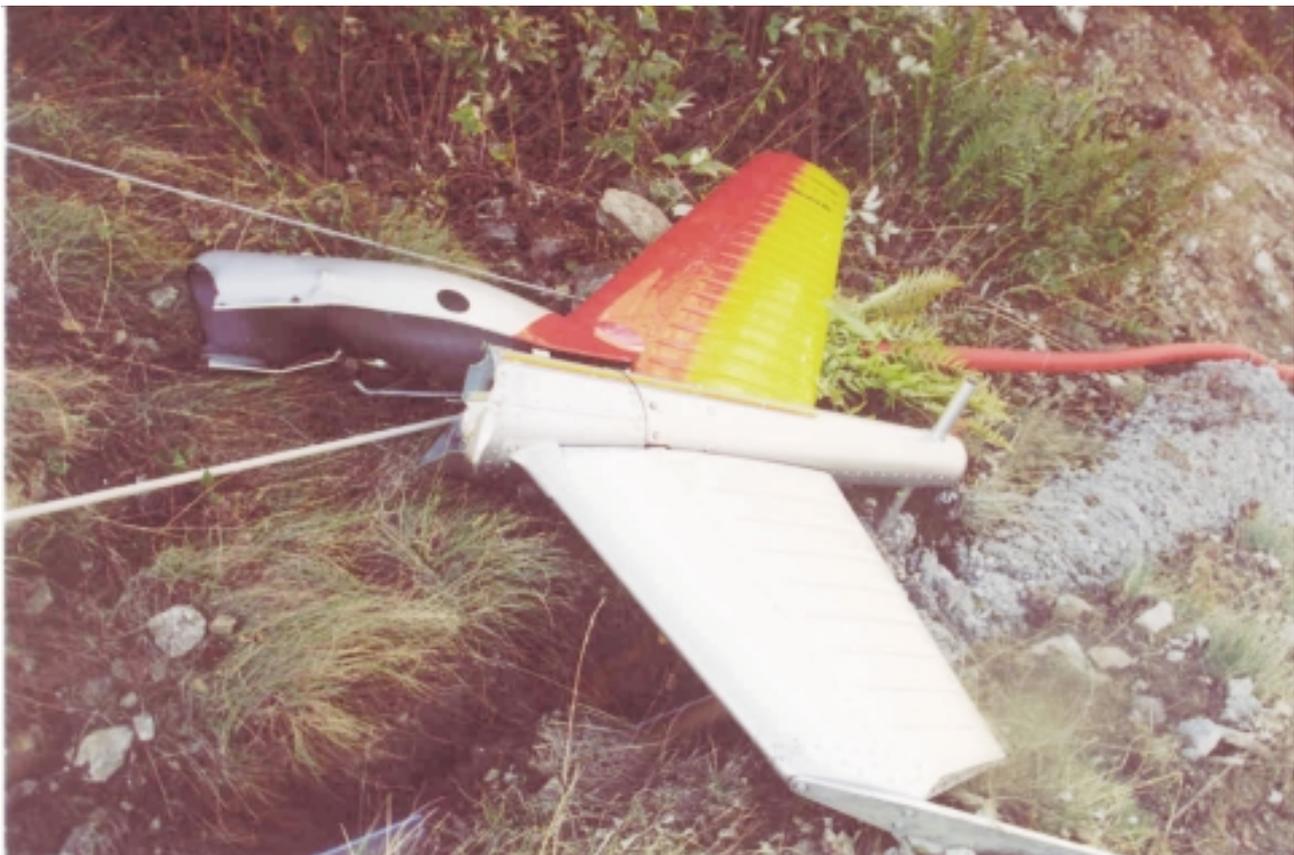
Foto 9

Il ritrovamento della pinna stabilizzatrice verticale e del rotore di coda ad una distanza orizzontale di circa 120 metri e 200 metri rispettivamente dai rottami principali indica che vi è stato un distacco di esse dalla struttura dell'elicottero quando era ancora in volo. Ciò trova riscontro anche nelle testimonianze rilasciate ai Carabinieri in merito all'evento. Tale circostanza non è riconducibile a fattori tecnici, ma, come già evidenziato nel paragrafo precedente, ad un accidentale urto delle pale del rotore di coda contro la benna.

Pinna stabilizzatrice verticale

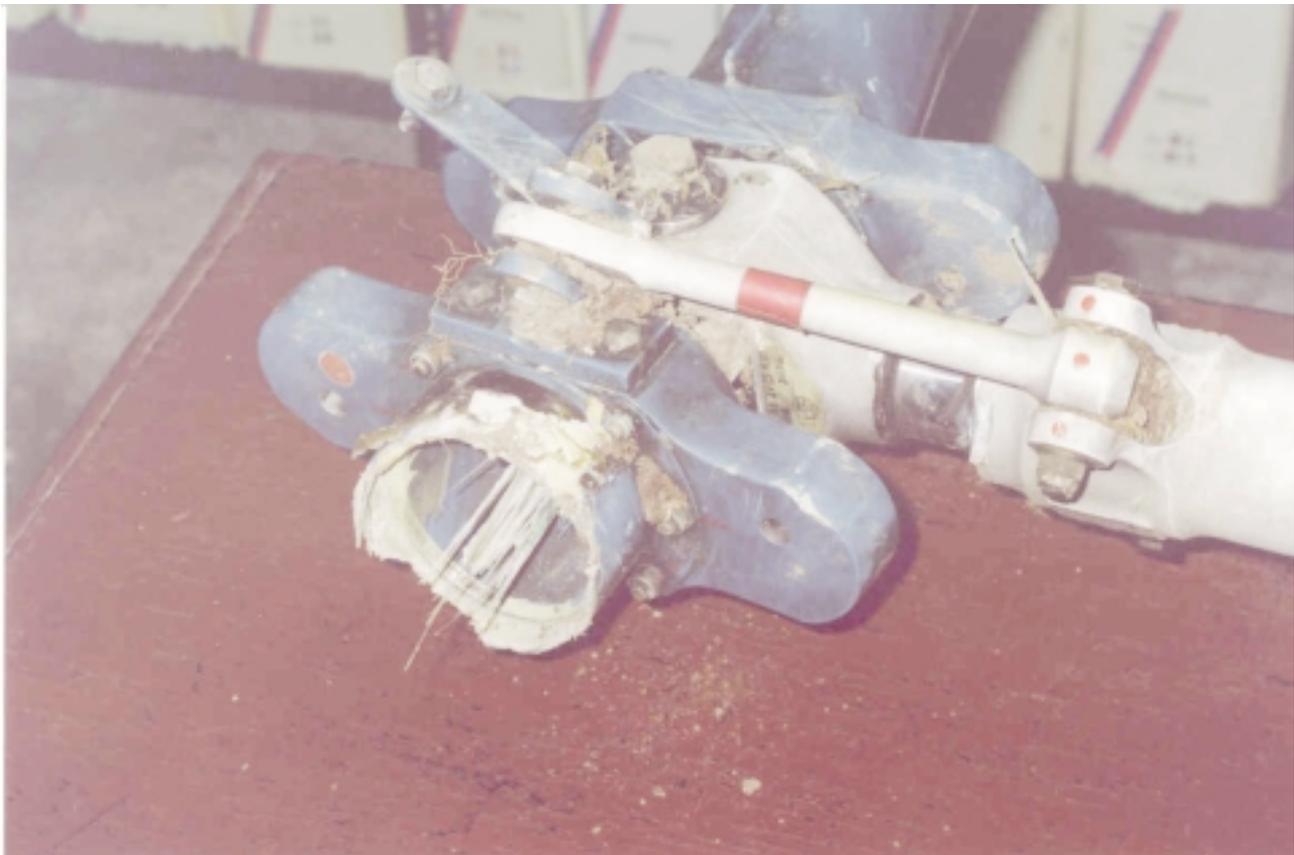
Foto 10

esse, si è realizzato uno sbilanciamento del rotore stesso, che ha portato quindi l'insorgere di momenti asimmetrici sull'attacco dello stesso alla trave di coda, determinandone il distacco unitamente alla pinna stabilizzatrice verticale.

Rotore di coda. Punto rottura alloggiamento pala mancante

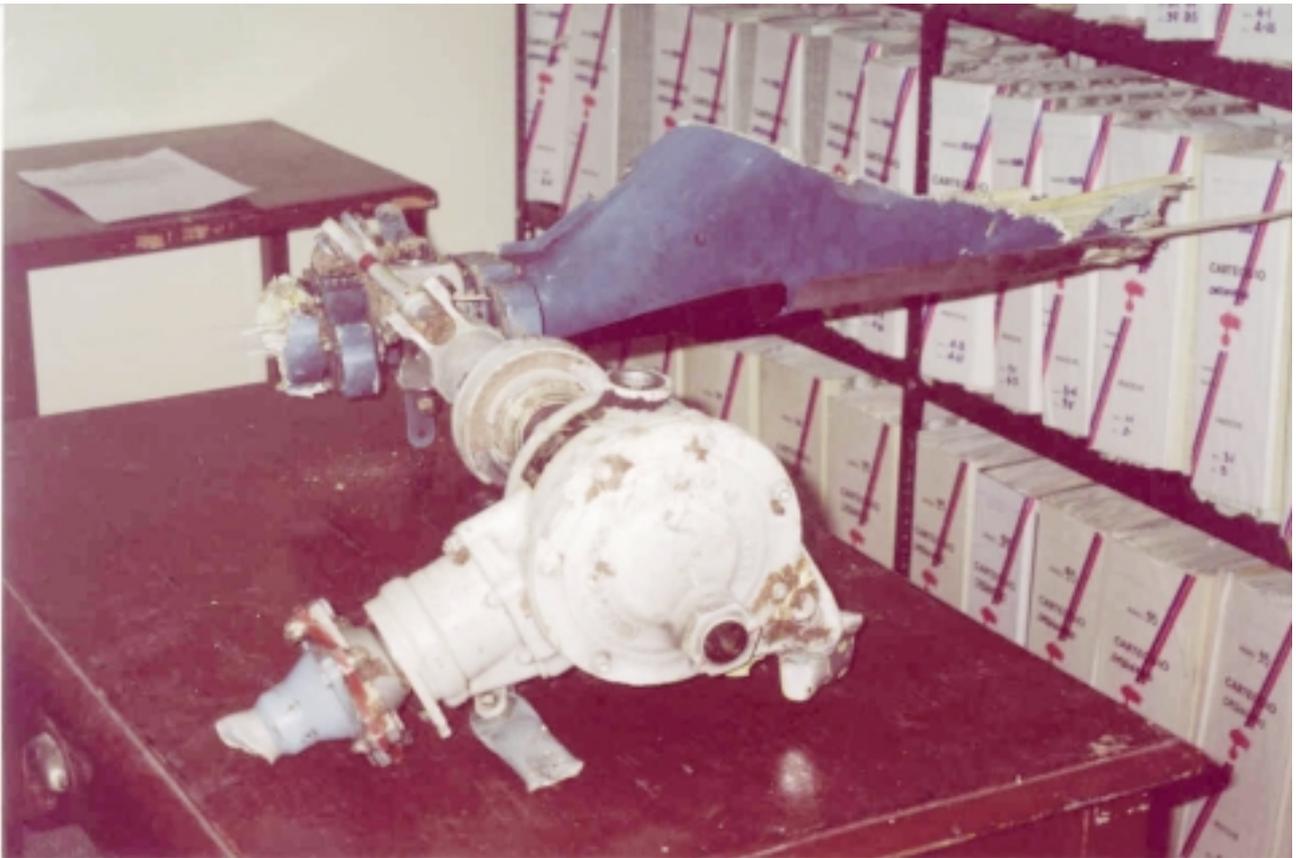
Foto 11

Rotore di coda. Particolare mozzo. Notare rotture punti ancoraggio alla struttura

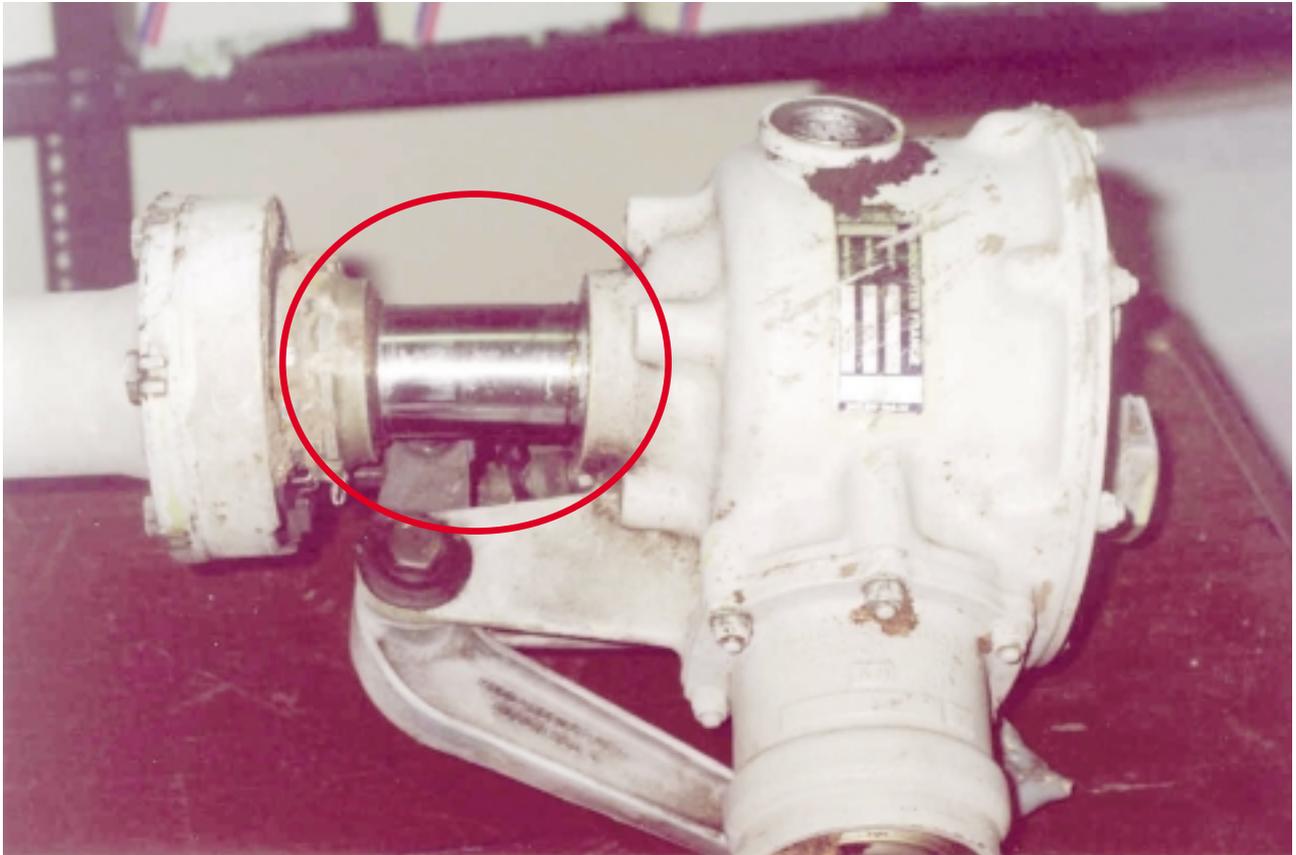
Foto 12

Rotore di coda. Particolare mozzo e albero di trasmissione. Notare la deformazione dell'albero di trasmissione

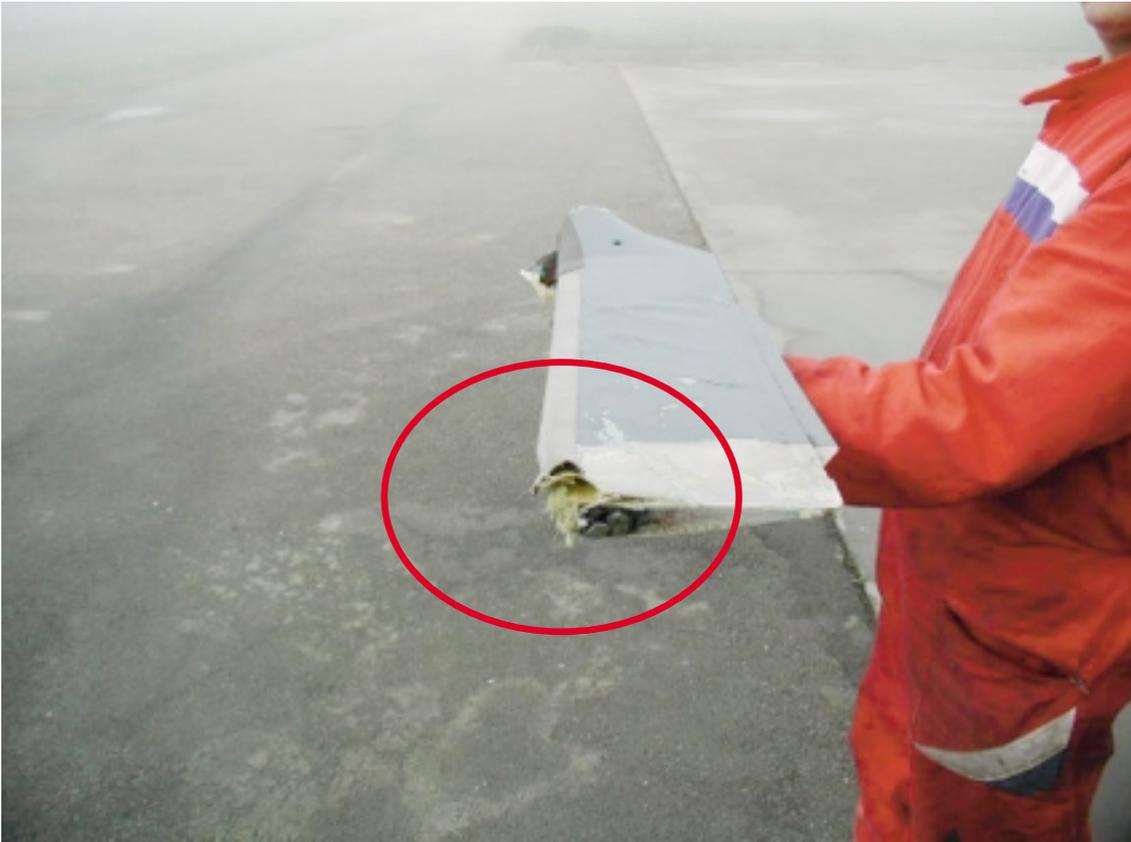
Foto 13

Essa presenta, in corrispondenza dell'estremità del bordo di attacco, un incavo, provocato da un urto contro un ostacolo rigido. Vi sono inoltre dei segni la cui distanza è compatibile con quella della maglia della catena metallica cui era appeso il carico. La parte di pala del rotore di coda, ancora collegata al mozzo, presenta una frattura a 45°, che l'ha privata di 2/3 della sua lunghezza. Entrambi i danneggiamenti delle pale del rotore di coda sono compatibili con le deformazioni riscontrate lateralmente sulla benna (foto in Allegato A). L'albero di trasmissione del rotore di coda, posto tra la scatola di ingranaggi e le pale, presenta una evidente deformazione a flessione, causate da un violento urto delle pale contro un ostacolo, che ha determinato il successivo distacco del complessivo rotore di coda-scatola ingranaggi. Dopo il distacco di una delle due pale del rotore di coda, nonché dopo la rottura di una di

Pala rotore di coda staccatasi dal mozzo. Notare l'estremità danneggiata a seguito dell'urto contro la benna

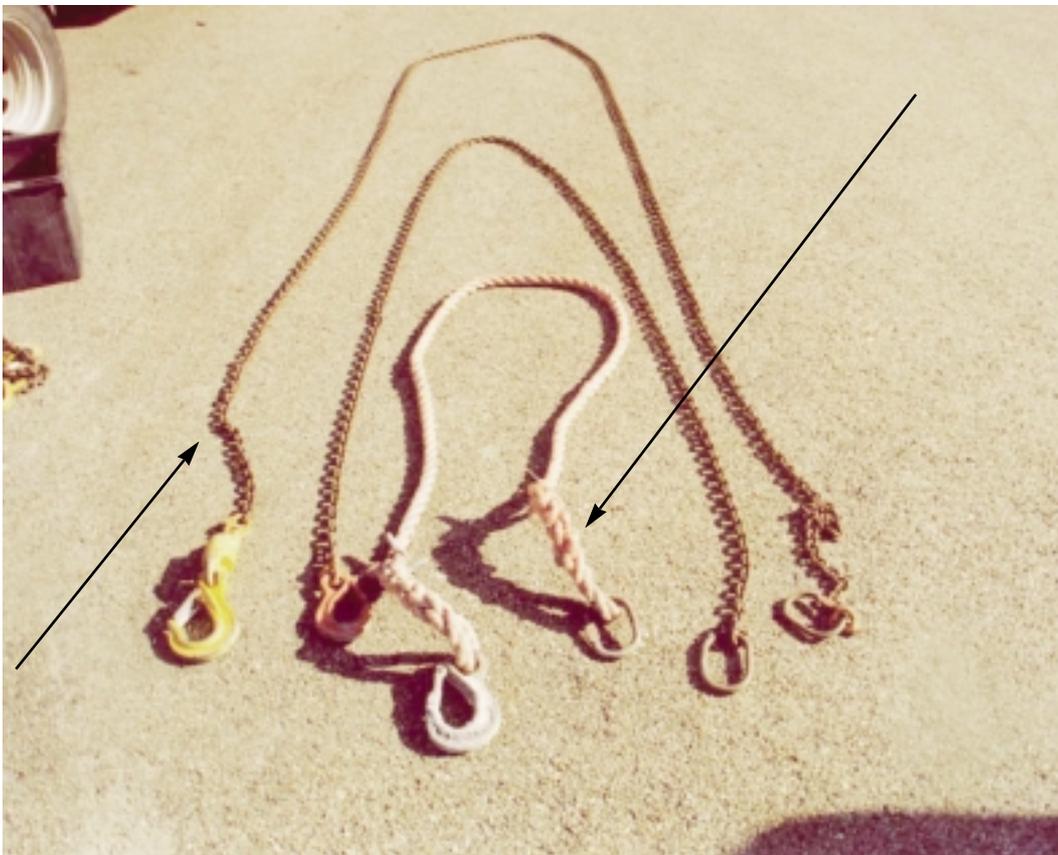
Foto 14

Catene utilizzate per la fune del gancio baricentrico
