Schlussbericht des Büros für Flugunfalluntersuchungen

über den Zusammenstoss am Boden zwischen

dem AVRO 146-RJ100 HB-IYX der Crossair AG

dem Airbus A330-200 PT-MVB von TAM, Brazilian Airlines

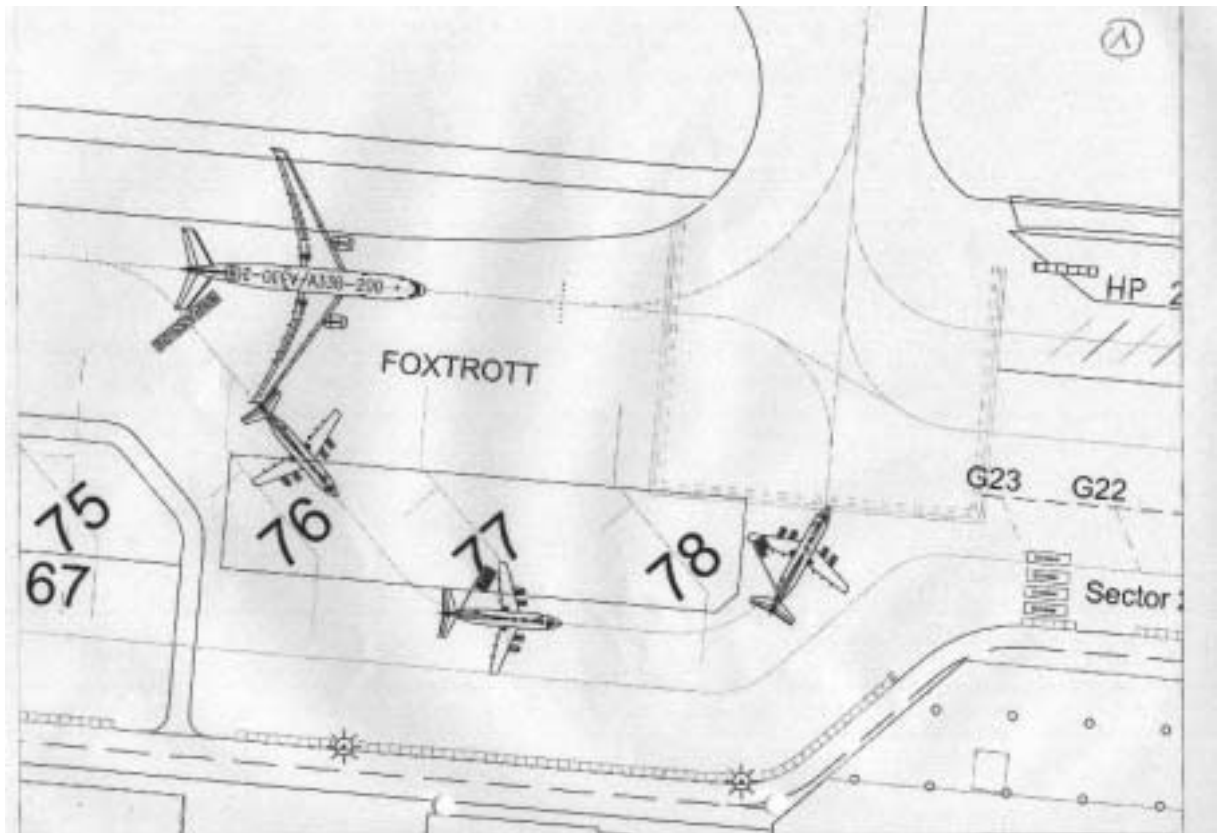
Beilage 1

Der Zusammenstoss erfolgte, weil die Besatzung des rollenden TAM8071 nicht erkannte, dass die auf der rechten Seite ihres Rollweges stillstehende CRX874 noch nicht vollständig in die *standby for deicing*-Position gerollt war und der zur Verfügung stehende Platz nicht für ein Passieren mit einem Flugzeug von der Grösse eines A330-200 ausreichte.

Skizze Simulation Zusammenstoss A330-200 vs AVRO RJ100
