AGENZIA NAZIONALE PER LA SICUREZZA DEL VOLO

RELAZIONE D'INCHIESTA

**INCIDENTE OCCORSO ALL'AEROMOBILE
SA 315B, marche I-FLAI
Località Campo Viola, Comune di Broni (PV)
18 marzo 2002**

N. A/25/03

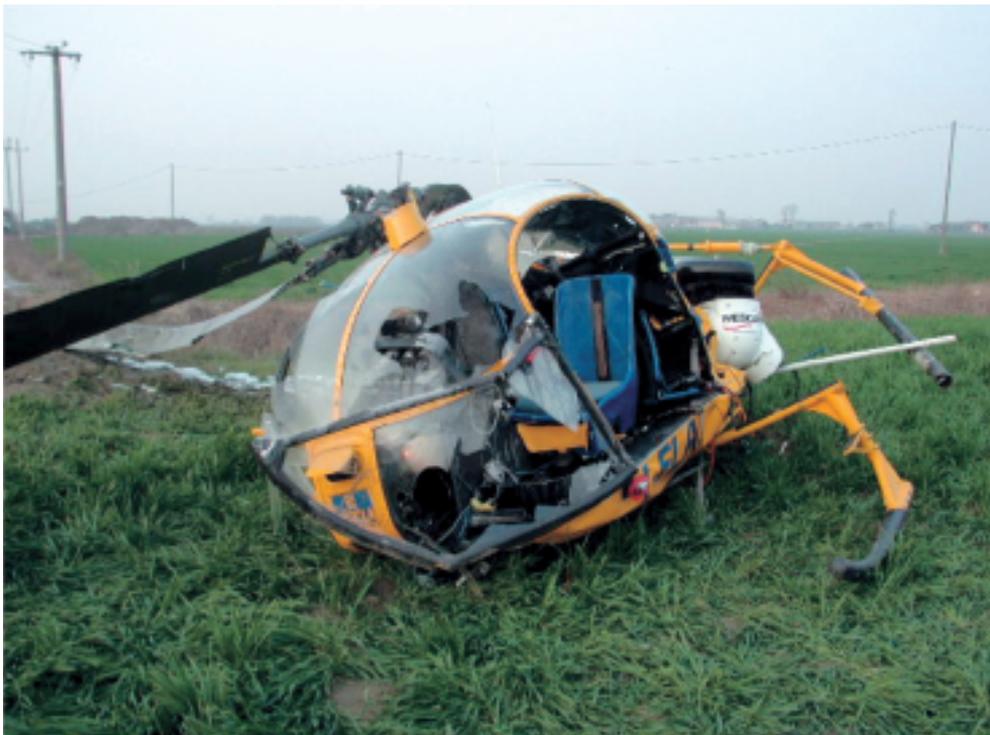
A seguito dell'impatto contro i cavi della linea elettrica ed il successivo con il suolo l'elicottero riportava danni ingenti (si veda Foto 1).

Foto 1: l'elicottero danneggiato al suolo.

- rottura e deformazione del mozzo rotore principale e delle 3 pale;
- rottura e deformazione della cabina di pilotaggio e struttura anteriore fusoliera;

- rottura e deformazione struttura centrale fusoliera e serbatoio carburante;
- rottura completa pattini di atterraggio;
- rottura e deformazione della trave di coda in più punti con separazione della parte terminale;
- danneggiamenti del rotore di coda;
- danneggiamenti dall'esterno alla struttura del turbomotore;
- rottura e danneggiamenti dell'apparecchiatura Wescam utilizzata per le riprese televisive.

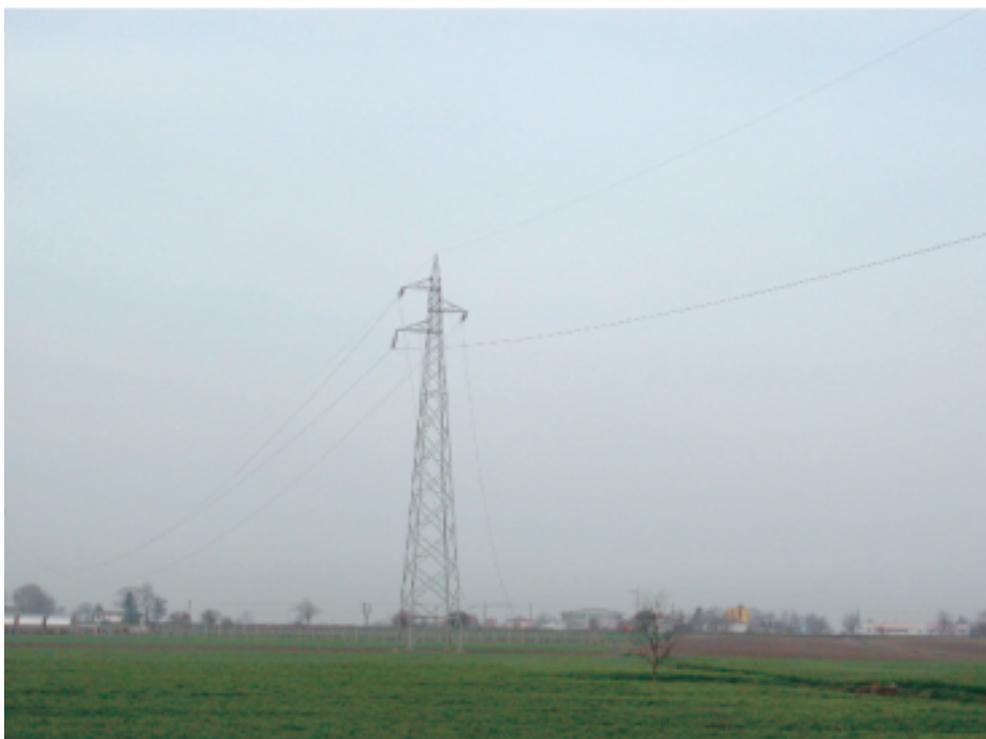
Sono stati tranciati due cavi della linea elettrica ad alta tensione (si veda Foto 2), danneggiate alcune coltivazioni agricole e, a causa della fuoriuscita di cherosene, inquinata la zona interessata dall'incidente.

Foto 2: linea elettrica con due cavi rotti.

Il pilota e l'osservatore hanno visto i cavi della linea elettrica sovrastante in ritardo; il pilota è riuscito ad evitare il cavo inferiore, ma ha impattato contro i due intermedi, che si sono tranciati.
