# **AGENZIA NAZIONALE PER LA SICUREZZA DEL VOLO**

## **RELAZIONE D'INCHIESTA**

**INCIDENTE OCCORSO ALL'AEROMOBILE  
Rockwell Commander 112TC, MARCHE HB-NCX  
Località Milano – Palazzo della Regione (“Grattacielo Pirelli”)  
18 aprile 2002**

**N. A/18/02**

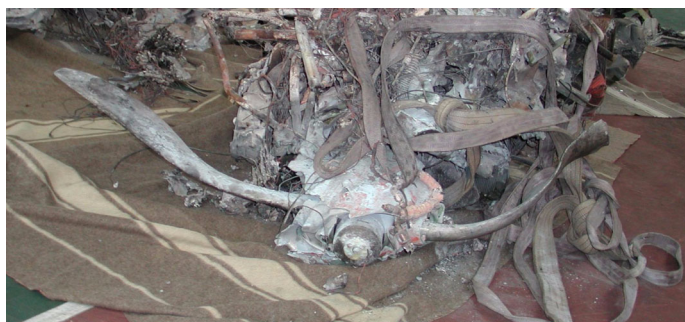
Foto 10

L’elica, con le pale piegate all’indietro, una delle quali è rotta all’estremità, appare lievemente danneggiata sul bordo d’attacco, ma

non presenta arricciamenti all'estremità delle pale, caratteristici di urti contro ostacoli molto resistenti (si veda la foto 10).

Il volantino del posto di guida a sinistra risulta spezzato e mancante dell'impugnatura del lato sinistro.

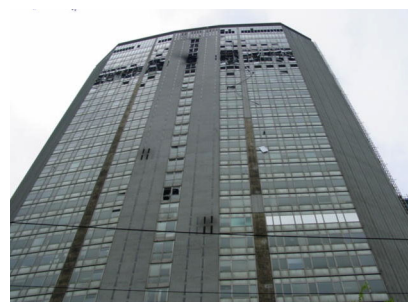
Foto 11

Sotto la parete volta a Nord-Ovest (si veda la foto 11),

accanto a parte della fusoliera, è stato rinvenuto, parzialmente bruciato, il *Pilot's Operating Handbook* di HB-NCX (si veda la foto 12), custodito normalmente in una delle tasche porta documenti situate dietro i sedili di guida, che sono stati rinvenuti a distanze maggiori dal grattacielo sempre in direzione Nord-Ovest.
