## **Botsing in de lucht**

*Tussen de FB19/Tiger11 General Dynamics F-16  
en de PH-3G8 Comco Ikarus C42  
nabij Sellingen op 24 april 2002*

Den Haag, maart 2004 (onderzoeksnummers 2002055/-056)

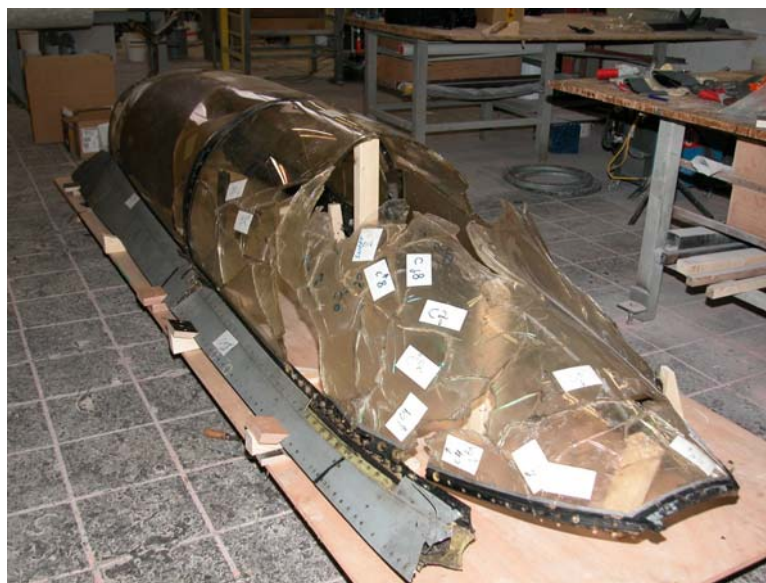
- De vliegtuigen hebben elkaar vermoedelijk aan de voorzijde geraakt. Het eerste contact met de zware delen van de PH-3G8 heeft plaatsgevonden op de rechterzijde van de radome (neuskegel) ten opzichte van de langsas van Tiger 11.
- De canopy van Tiger 11 was gedesintegreerd.

Afb. 7: Gereconstrueerde canopy Tiger 11.

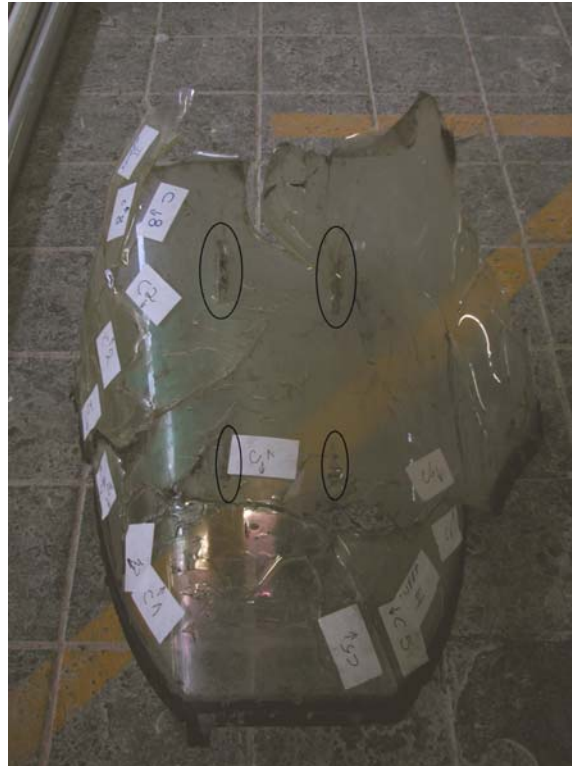
- De zijkanten van de cockpitconstructie zijn gesepareerd teruggevonden in de buurt van de PH-3G8. Beide delen zijn relatief onbeschadigd.
- Motoronderdelen van de PH-3G8 zijn in de cockpit van Tiger 11 en dicht bij de plaats waar de schietstoelen zijn neergekomen, teruggevonden.
- Het voorste deel van de canopy is vervormd, met een knikpunt net voor de HUD. Dit is veroorzaakt door het opduwen van de canopyneus door de vliegtuigconstructie. De HUD-unit is losgekomen, zeer waarschijnlijk door de opwaartse beweging van de cockpit, en heeft de voorste bestuurder dodelijk verwond.

Afb. 8 Indrukken van de HUD in het voorste deel van de canopy.

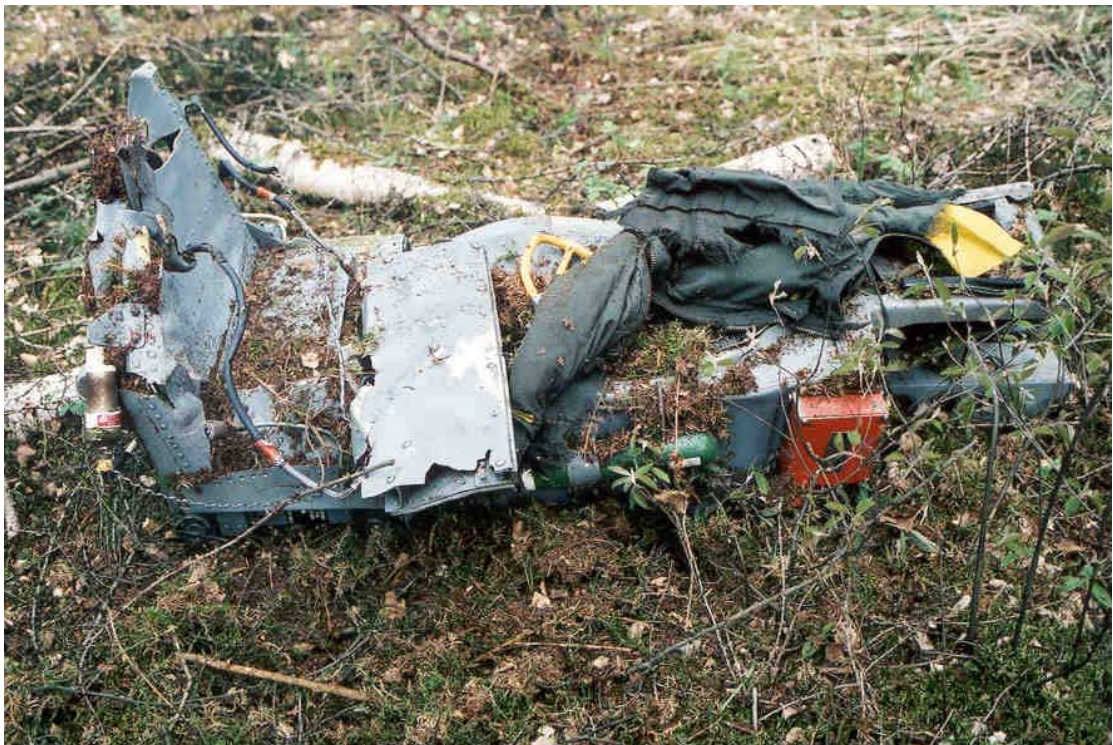
- De voorste schietstoel werd liggend op de rug aangetroffen. De voorkant van deze stoel en het voorste deel van de zitting vertoonden schade: het plaatmateriaal was verbogen en vertoonde breukschade, beide kniesteunen ontbraken en de plaat met beide ejection initiators (aan de voorzijde van de stoel) was gesepareerd van de zitting. De hoofdsteun was verbogen. De kabel aan de ejection handle (D-ring) was geknikt en de ejection initiators werden in “getrokken” stand teruggevonden, wat erop duidt dat aan de hendel getrokken is. De D-ring zelf vertoonde relatief weinig schade. De ring is gemaakt van rubber, waardoor de significantie van deze observatie beperkt is. De stangen van het mechanisme naar de initiators zijn in “getrokken” stand doorgeknikt in achterwaartse richting wat mogelijk duidt op contact met brokstukken na initiatie. De raket en de pitch stabilisation control assembly hebben gewerkt, wat betekent dat de stoel afgeschoten is. De drogue-chute van de voorste stoel is op zijn plek in de rugleuning van de stoel teruggevonden (niet geactiveerd). Tevens werd een stuk van de G-suit van de vlieger, een deel van de linkerpijp, bij de stoel aangetroffen.

*Figuur 2-3: Overzicht voorste schietstoel.*

- De schade aan de voorzijde van de voorste schietstoel is het gevolg van contact met brokstukken tijdens de botsing en desintegratie van de F-16 in de lucht.

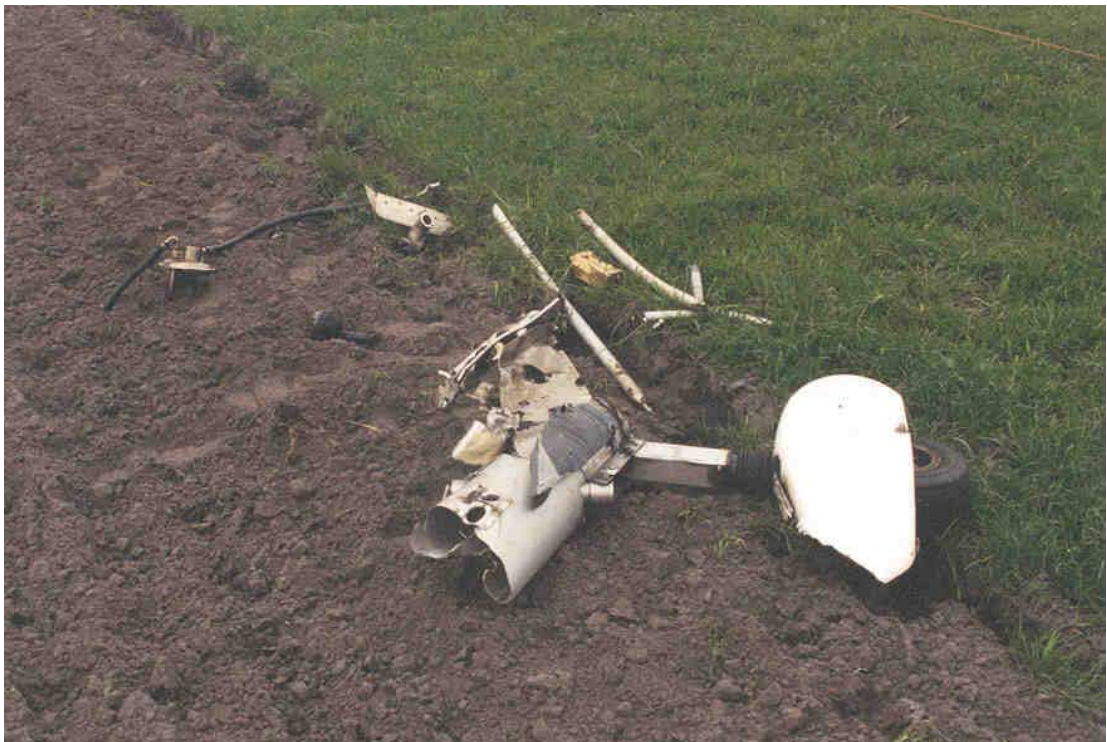
Het neuswiel dat samen met de motorophanging verbonden is aan de hoofdframebuis was nog intact. De kap over het wiel was aan de achterzijde van links voor naar rechtsachter doorgescheurd. De schade aan de motorophanging gaf een krachtrichting van links naar rechts aan (zie Figuur 2-4).

*Figuur 2-4: ULV neuswiel en motorbevestiging.*

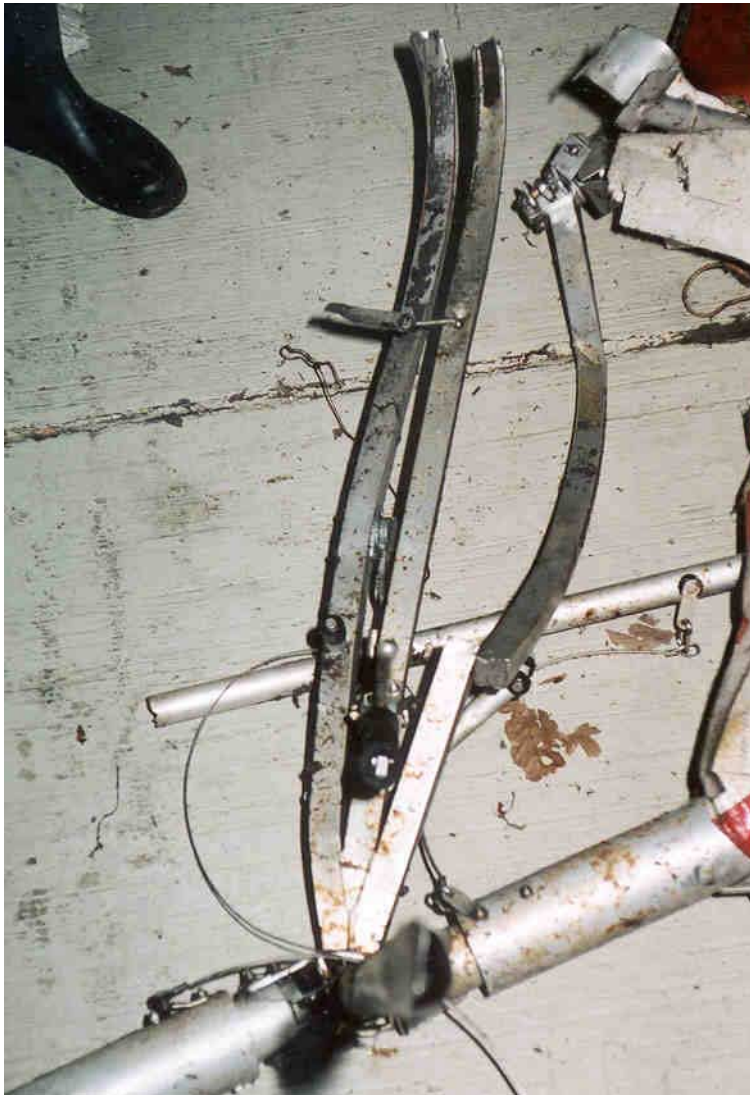
Van de vleugelsectie die boven de cockpit loopt is de vleugelvoorrand teruggevonden met een deel van de verbinding naar de romphoofdligger (bokkenpoot). Aan de vleugelvoorrand zaten delen van het stangenstelsel van het vleugelmiddendeel met daaraan de flaphandel. De stangen waren naar rechts verbogen, wijzend op een krachtrichting van links naar rechts (zie Figuur 2-5).

*Figuur 2-5: Stangensamenstel vleugelmiddendeel van onderen af gezien.*

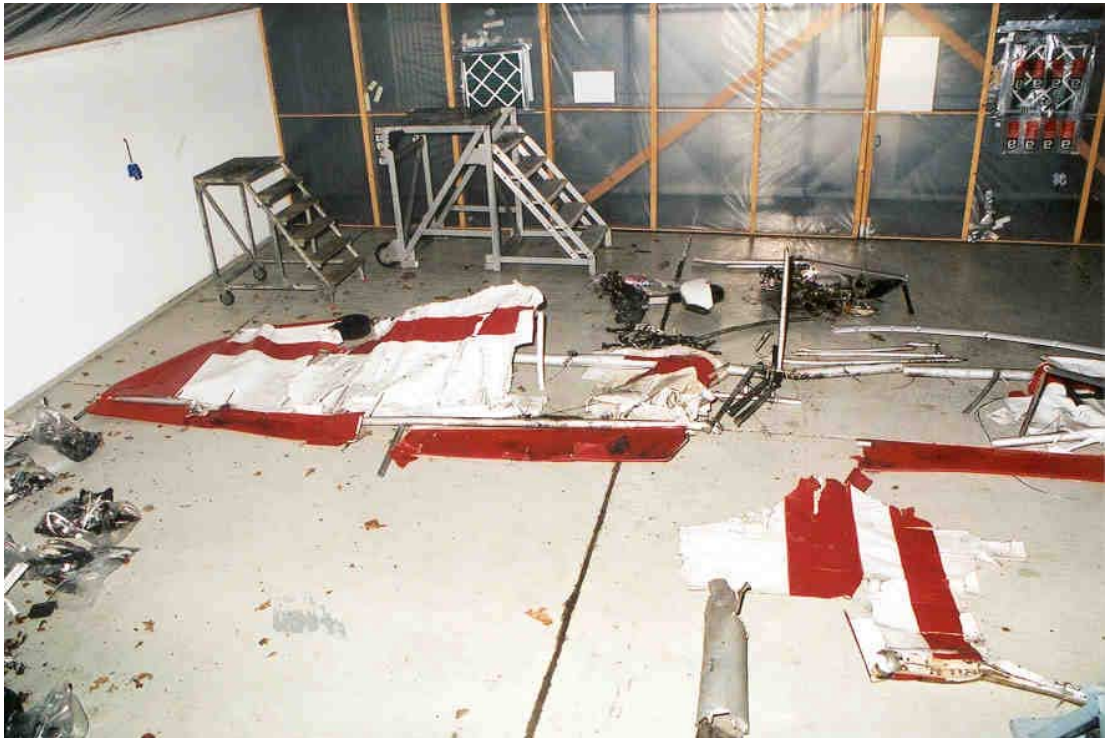
Van de rechtervleugel is de vleugeltip teruggevonden met daaraan een deel van de aileron en vleugelbespanning. De vleugelvoorrand bij de vleugeltip was vanaf de tip ongeveer een meter naar binnen doorsneden en afgescheurd. De vleugelachterrand was op ongeveer 50 cm van de tip naar achteren omgebogen en afgescheurd (zie Figuur 2-6).

*Figuur 2-6: Overzicht rechtervleugel ULV*

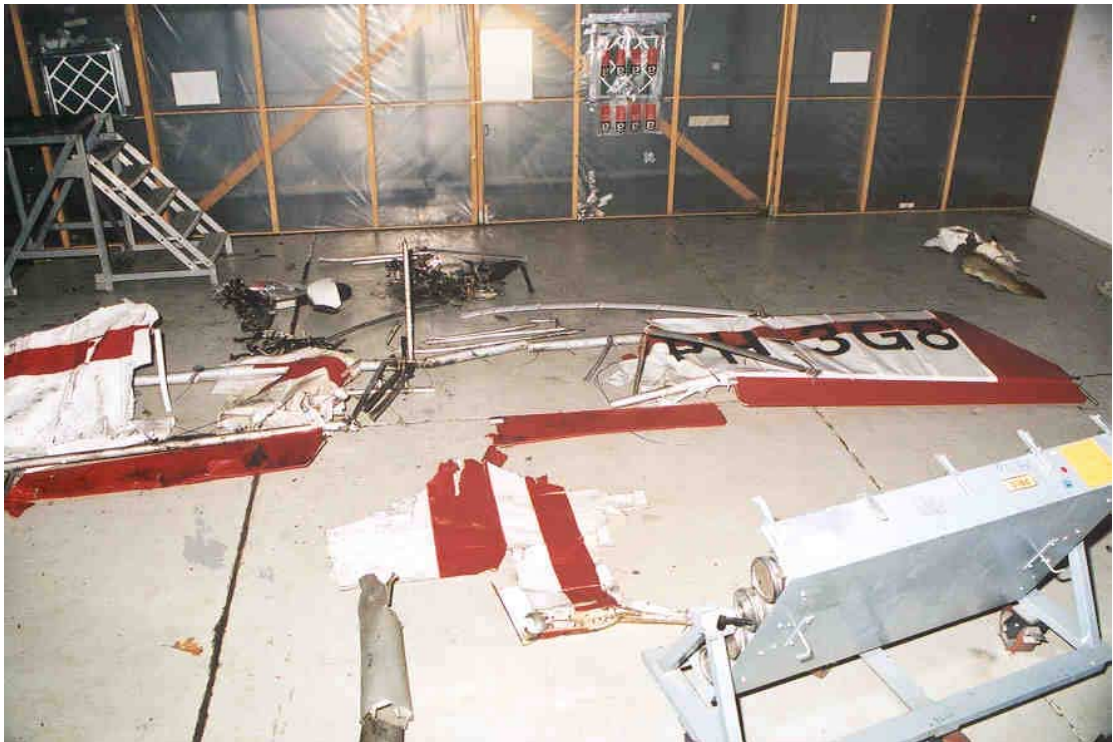
Van de linkervleugel is een groter gedeelte aangetroffen, compleet met de vleugelsteunen en de aileron. De vleugelsteunen waren naar de romp toe achterwaarts verbogen. Een groot deel van de bespanning van de vleugel was aanwezig (zie Figuur 2-7).

*Figuur 2-7: Overzicht linkervleugel ULV.*

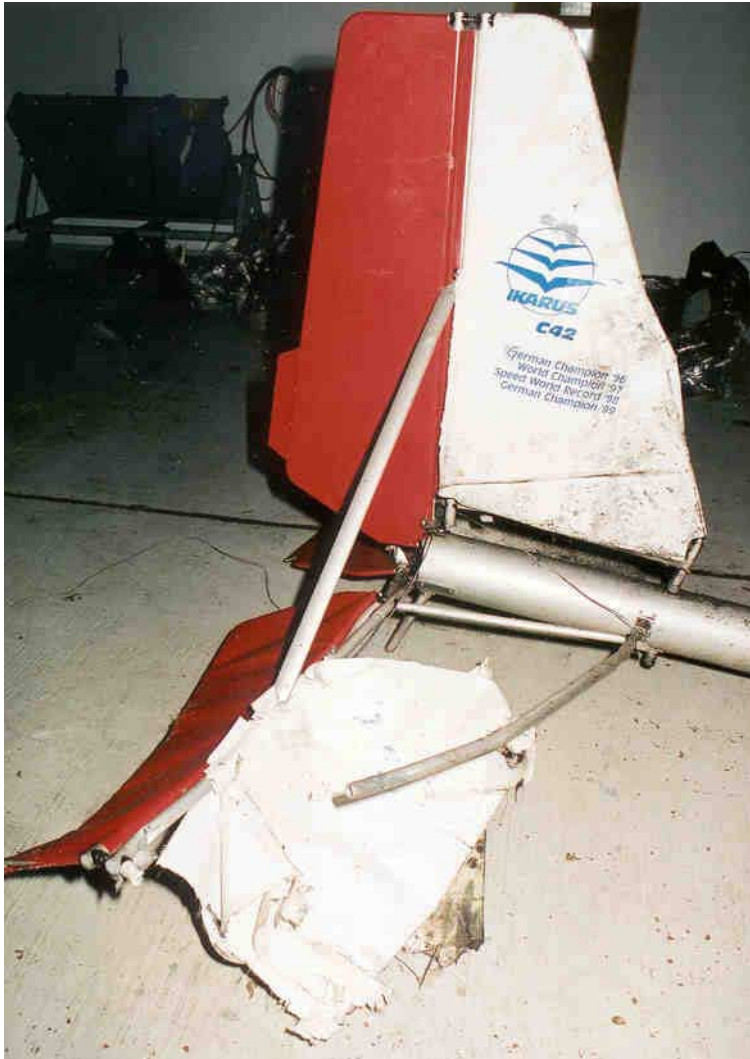
Het staartgedeelte is vrijwel compleet teruggevonden, nog verbonden aan ongeveer twee meter staartboom/hoofdframebuis. De voorrand van het rechter horizontale staartvlak was naar achteren gedrukt en de bespanning was gescheurd (zie Figuur 2-8).

*Figuur 2-8: Overzicht staartgedeelte ULV.*

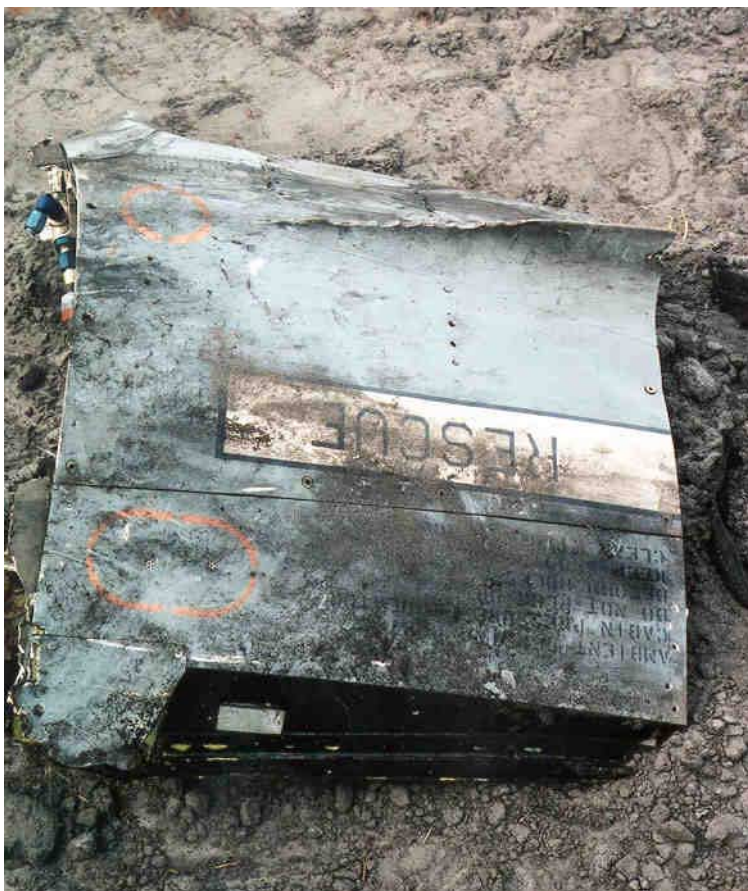
De huidplaatpanelen van de linker en rechterzijde van de cockpit zijn teruggevonden bij het ULV-wrak. Zij bestrijken het deel van de F-16-neus tussen de radome en het begin van de vleugelaanhechting (strake area). De rand van de strake area aan de linkerkant vertoonde mechanische schade; de huidplaat vertoonde sporen van schaven en was vervuild met olie (Figuur 2-9).

*Figuur 2-9: F-16 cockpitbeplating (deel strake area).*

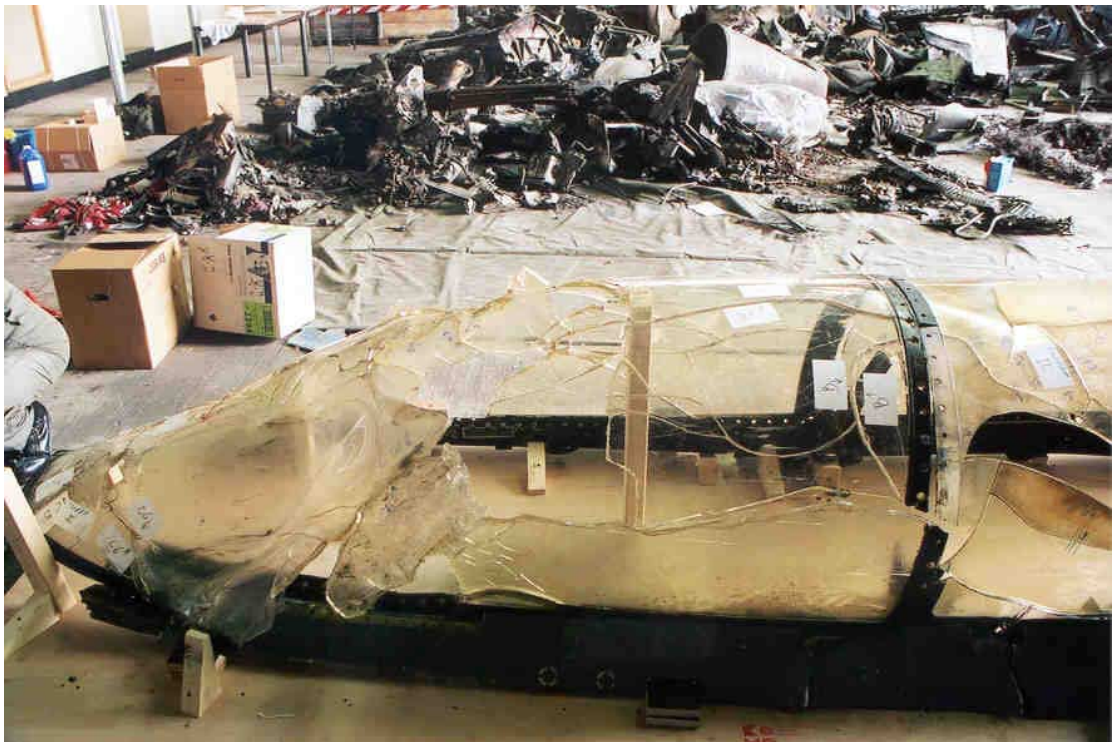
- In het voorste deel van de bovenzijde van de canopy, globaal boven de voorste vlieger, zit een gat. Van dit deel is niets herkenbaars teruggevonden. De coating op het canopyglas aan de randen van het gat is vervormd van binnen naar buiten, duidend op contact met brokstukken in die richting.

*Figuur 3-1: Overzicht gereconstrueerde canopy.*

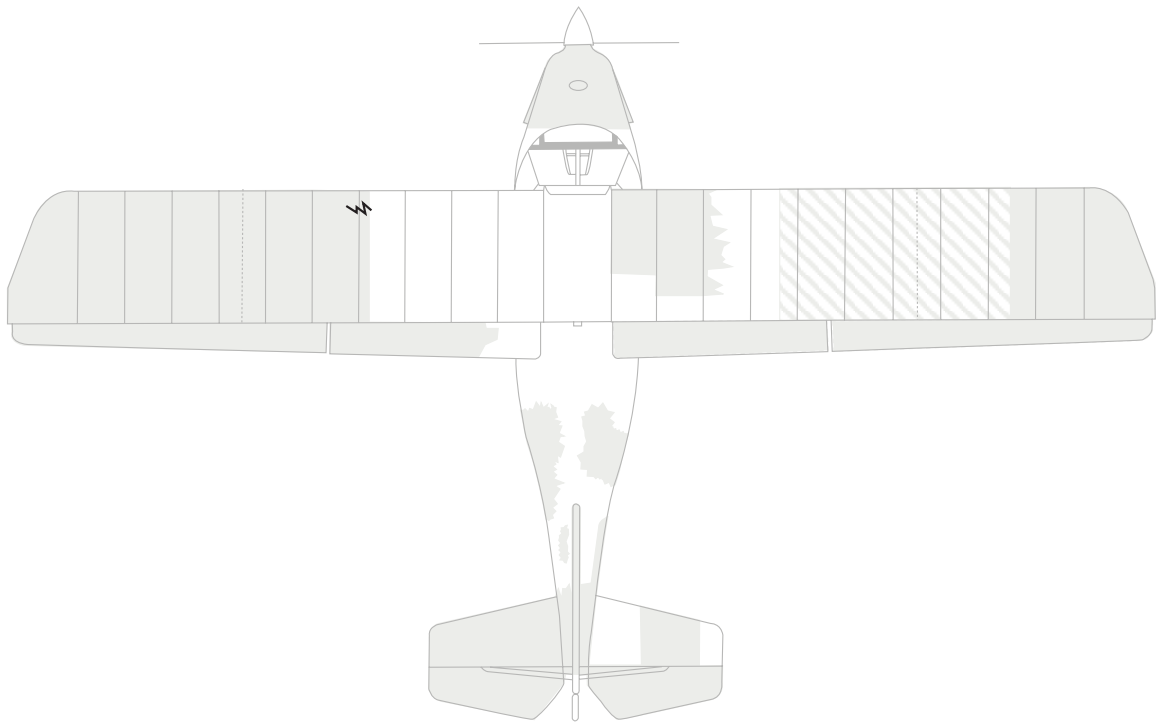
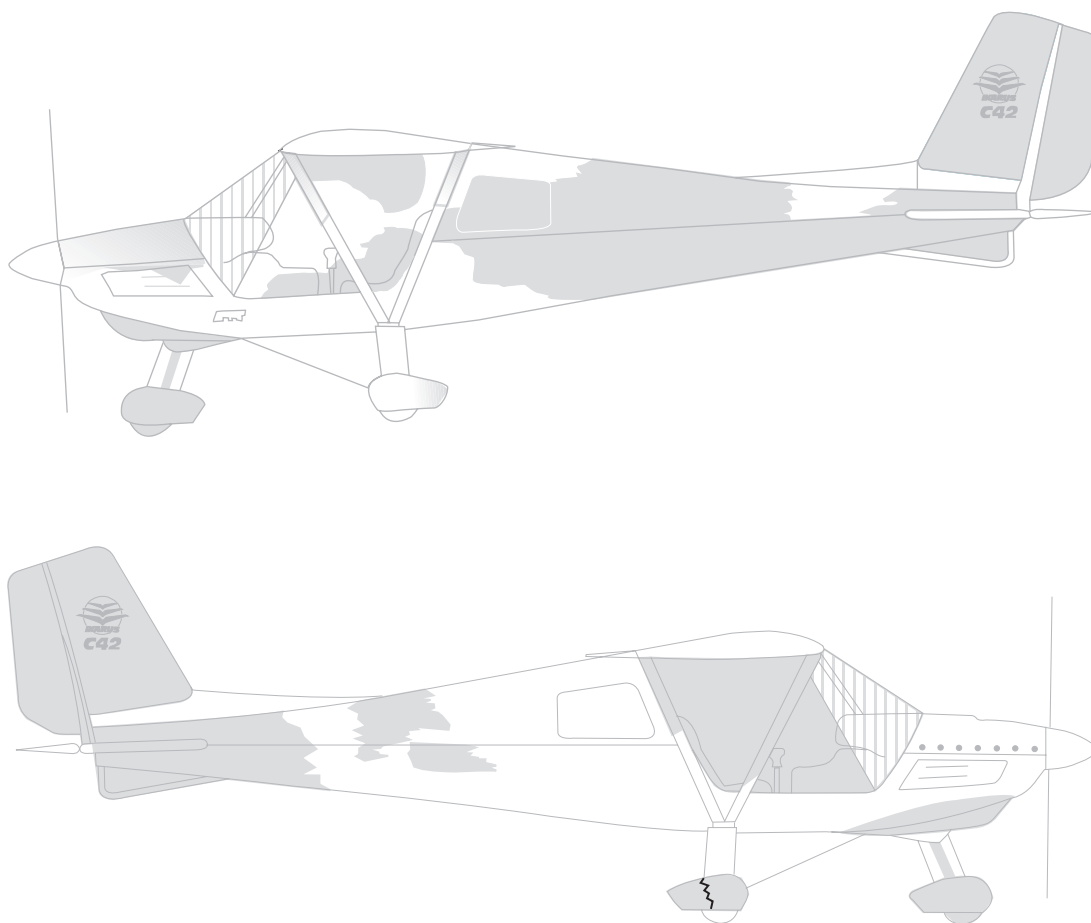
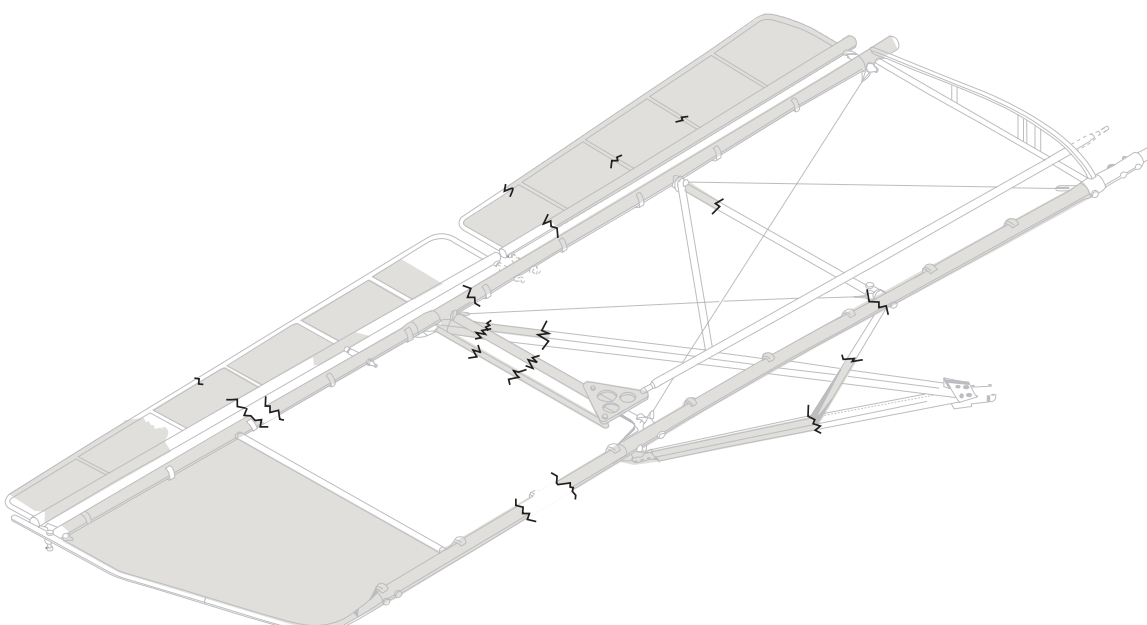
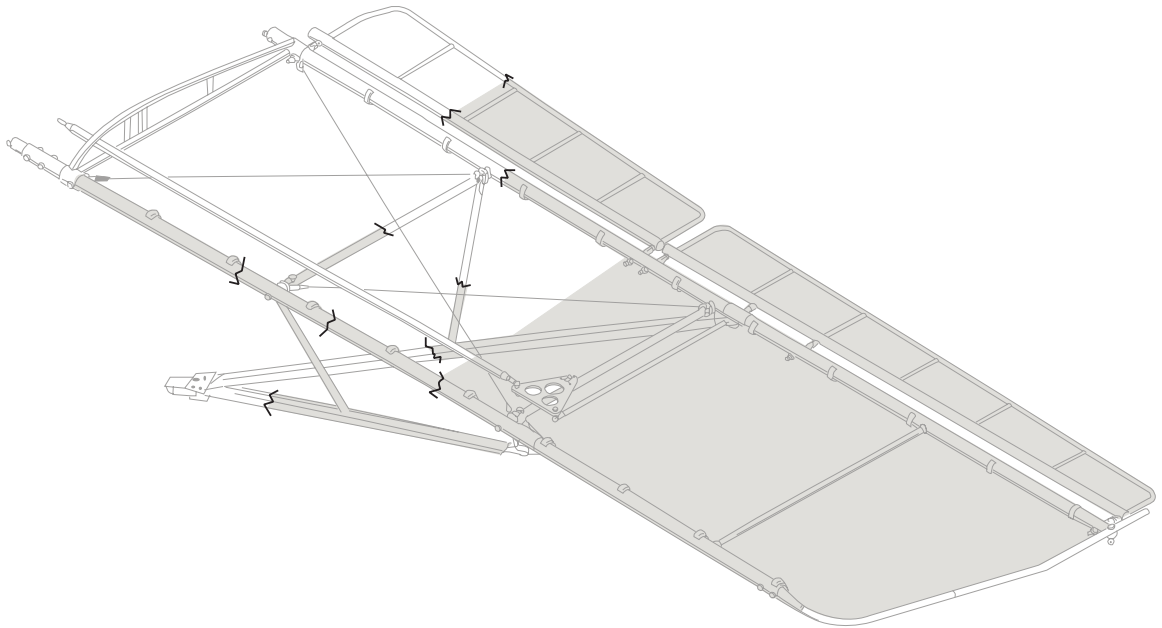
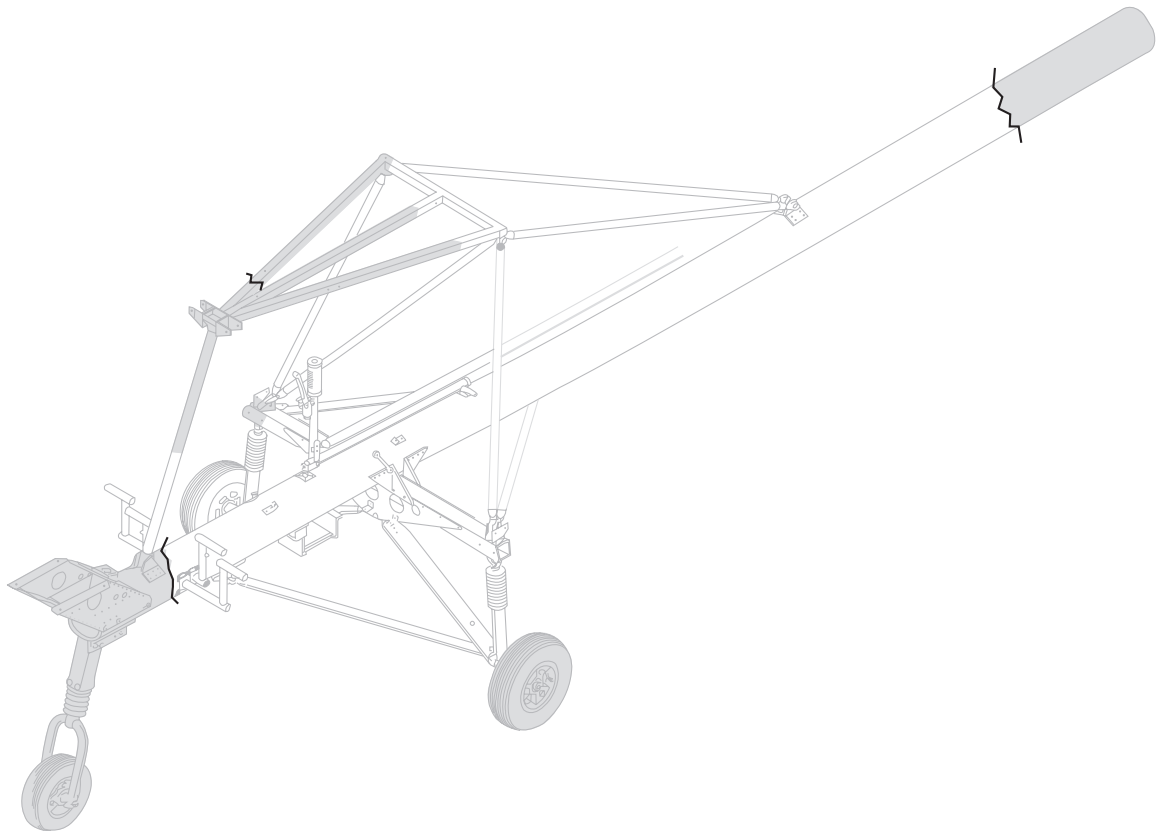
De figuren (Figuur 3-2 t/m Figuur 3-6) geven een overzicht van de direct herkenbare delen van de ULV die teruggevonden zijn (gearceerd). Alleen de vleugels, de staart, en de neusboot met motorblok zijn redelijk intact teruggevonden; het middelste deel van de ULV is grotendeels gedesintegreerd. Samen met de krachtrichtingen die op diverse onderdelen aantoonbaar waren, maakt dat een botsingsrichting van linksvoor naar rechtsachter aannemelijk.

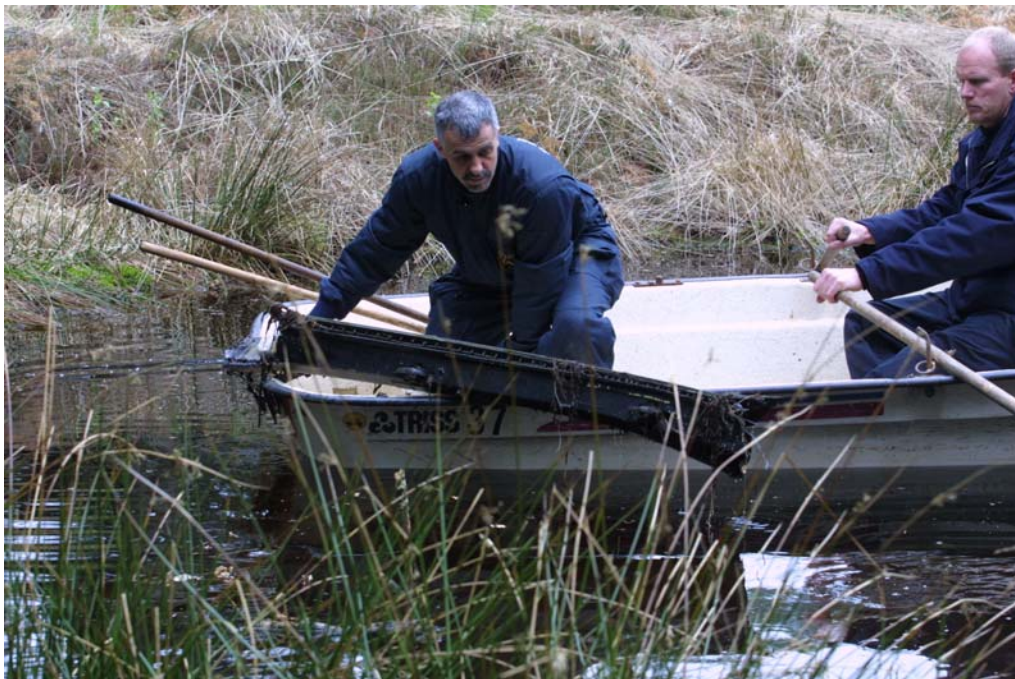
FOTO 2

Het CANOPY FRAME was eveneens volledig in stukken gebroken. De stukken werden verspreid teruggevonden in de bossen en in een waterpoel (Foto 2).

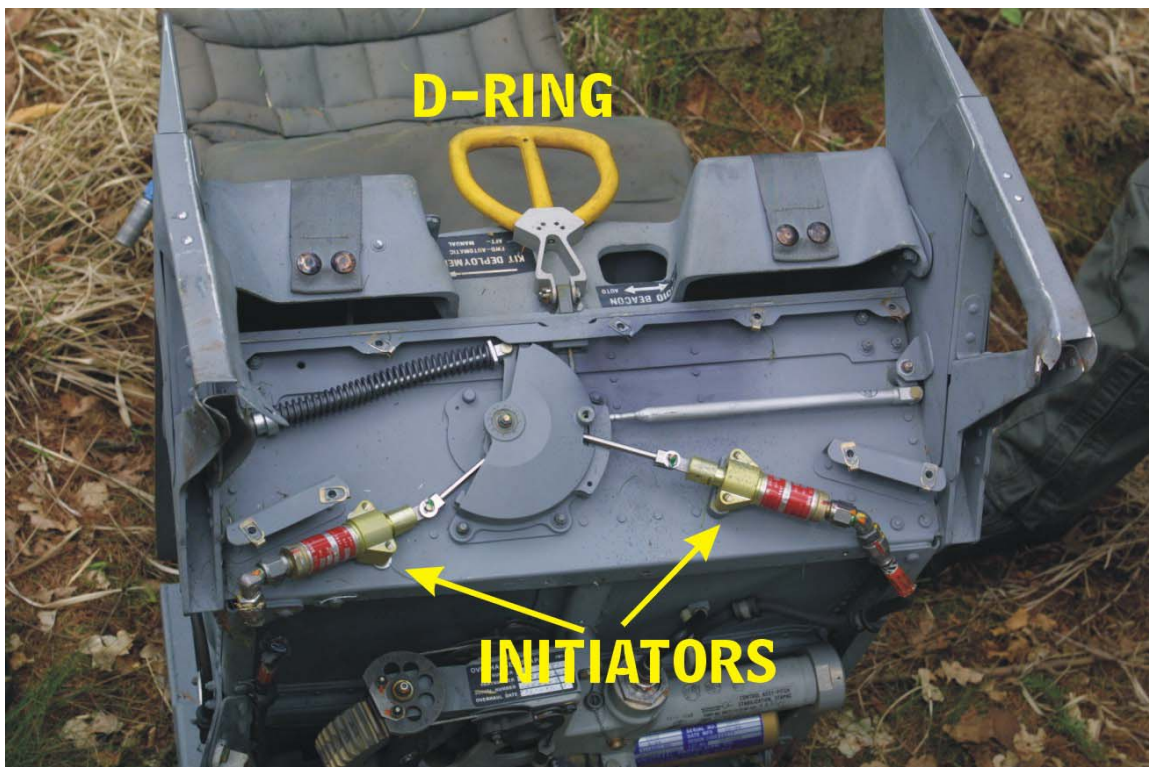
FOTO 6

De D-RING van de BACK SEAT werd niet getrokken (Foto 6) en de JAU-8 werden niet geactiveerd.

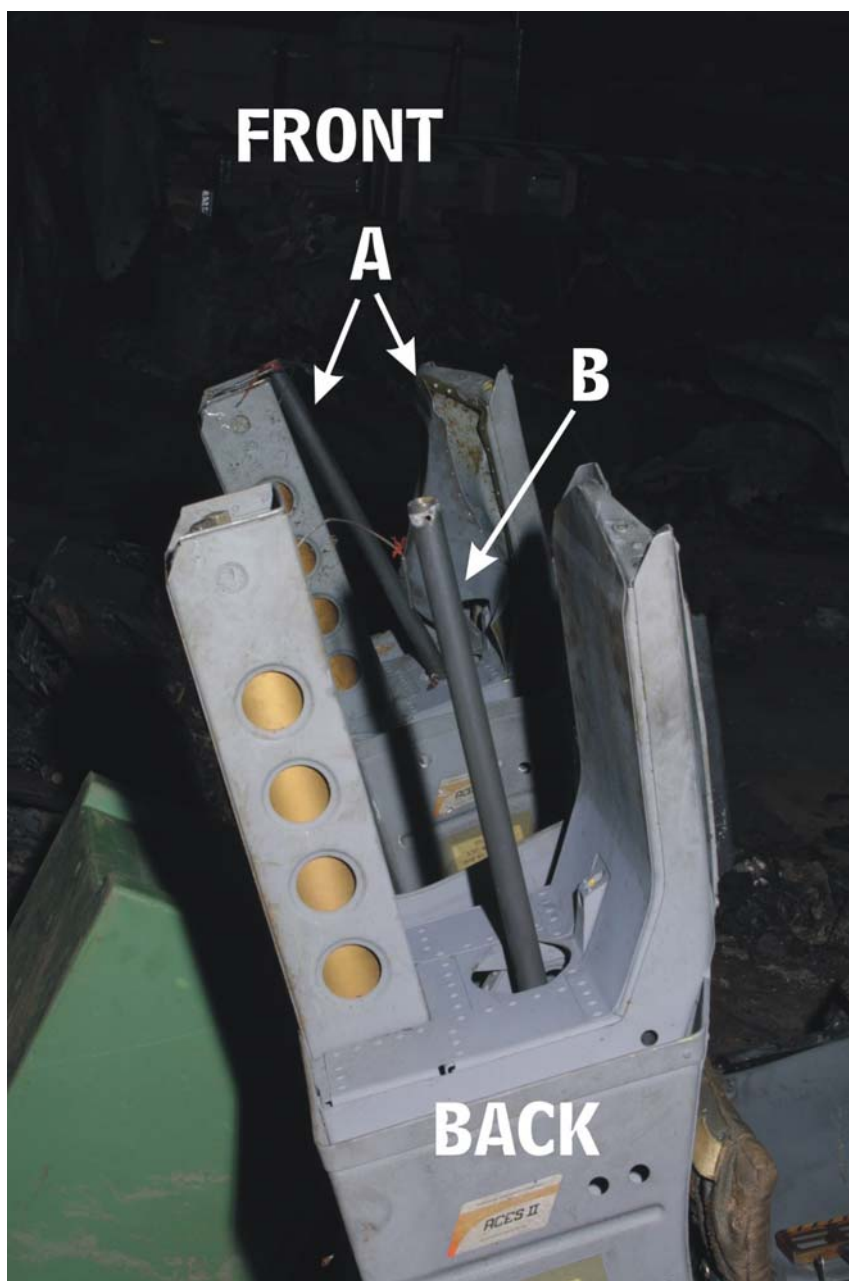
FOTO 9

Men zal opmerken dat de FRONT SEAT veel ernstiger beschadigingen heeft ondergaan dan de BACK SEAT. Buiten enkele vervormingen van het plaatwerk, niet zichtbaar op de foto is deze intact. Ook dient opgemerkt te worden dat de FRONT SEAT een permanente vervorming heeft ondergaan (rode onderbroken lijn op de foto) t.o.v. de verticale as (doorlopende witte lijn op de foto). Ter hoogte van de plaatsing van de CANISTER zijn ook duidelijke verschillen merkbaar (Foto 9).

De geleidingsas van de CANISTER van de FRONT SEAT (Foto 9, Rep A) en de plaats voorzien voor de CANISTER zijn vervormd t.o.v. dezelfde elementen bij de BACK SEAT (Foto 9, Rep B).

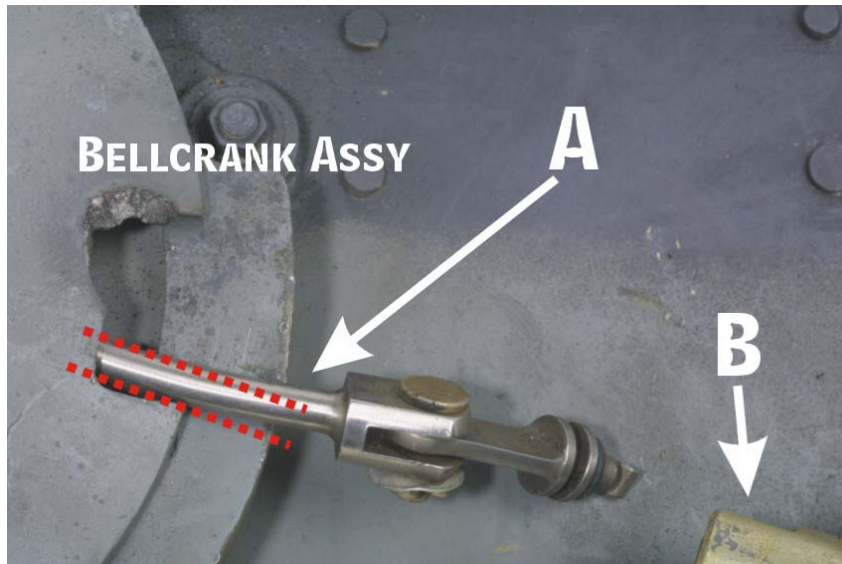
FOTO 12

Foto 12 toont de positie van de INTERTCONNECT LINK wanneer de D-RING getrokken is. Hierbij is een permanente vervorming waar te nemen (Foto 13, Rep A), en bovendien stelt men vast dat het systeem is losgekomen van de INITIATOR JAU-8.

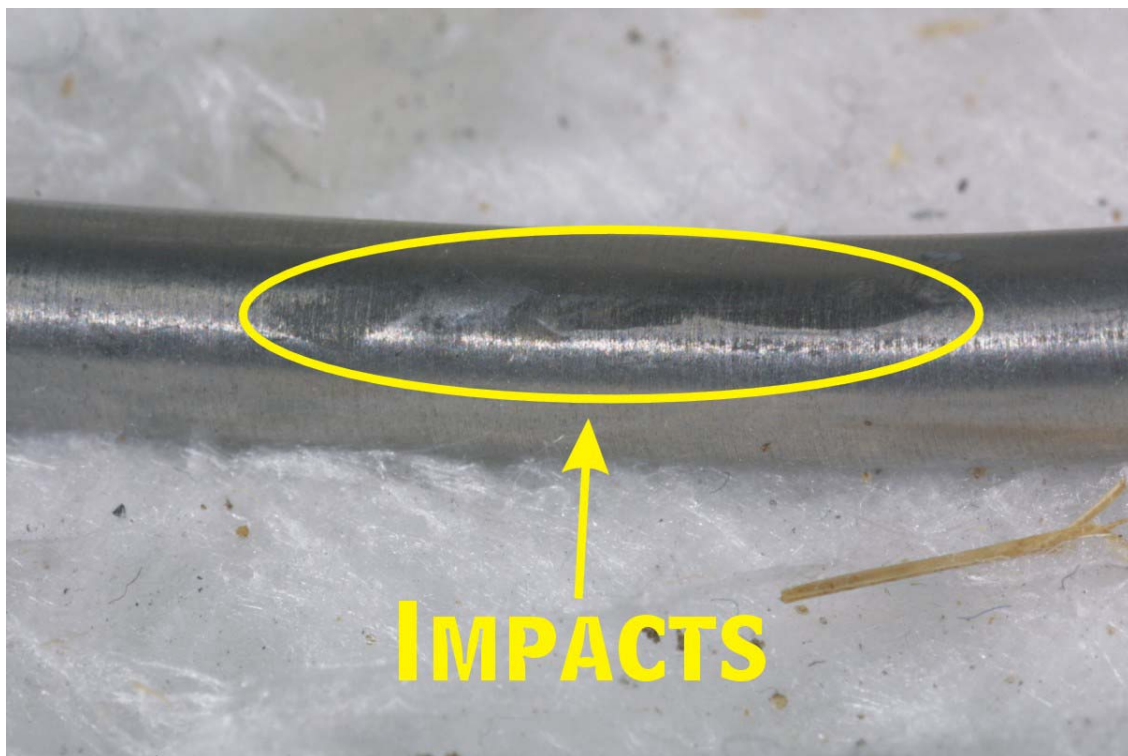
FOTO 13

Er zijn eveneens impactsporen te zien op de INTERCONNECT LINK (Foto 13).

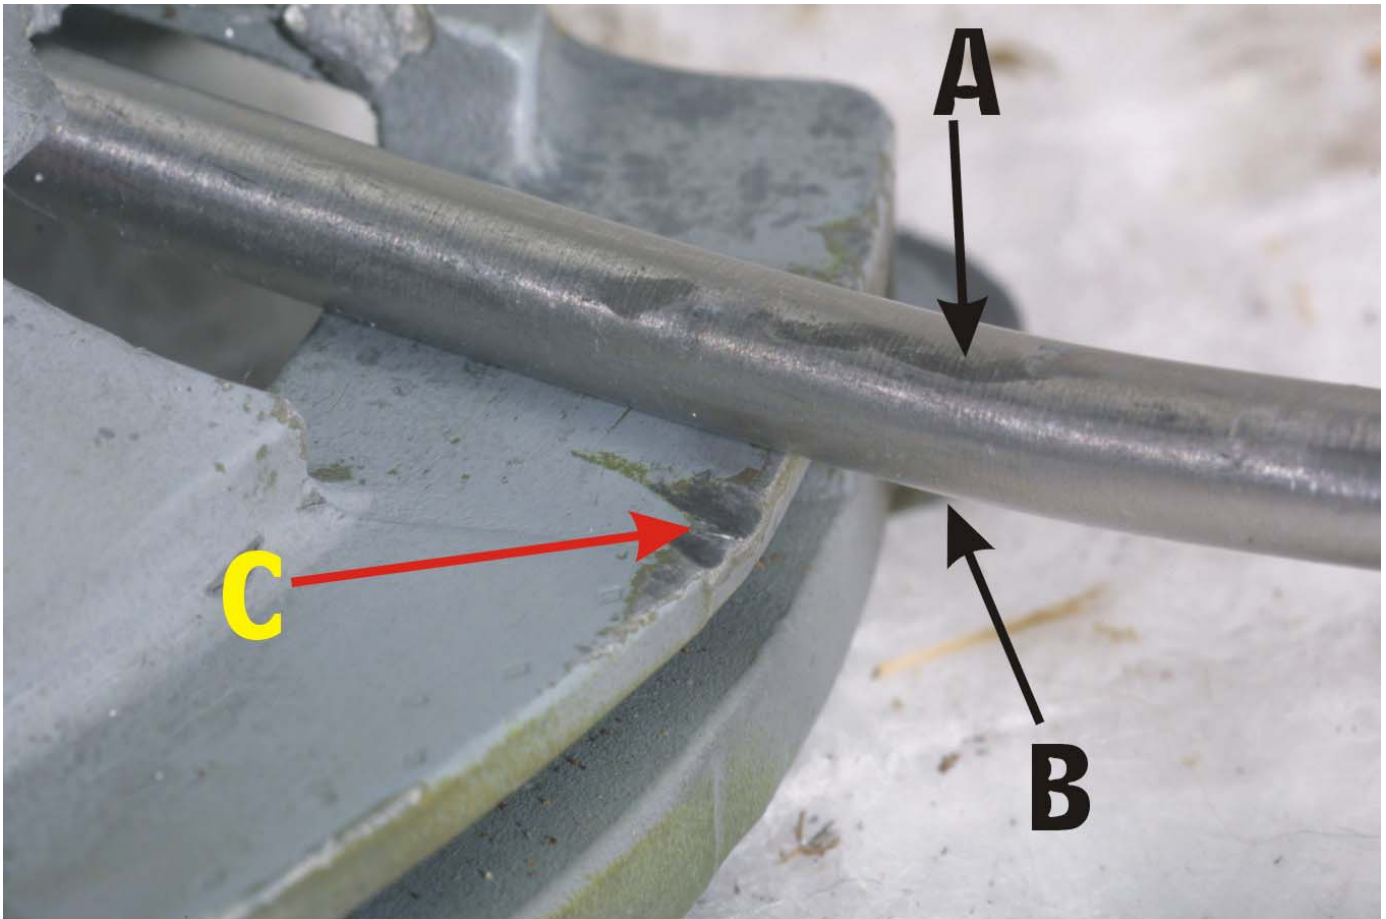
FOTO 14

Wanneer men de INTERCONNECTINK LINK positioneert ten opzichte van de HOUSING van de BELLCRANK ASSY, ziet men dat de impact op de HOUSING (Foto 14, Rep C), de permanente vervorming (Foto 14, Rep B) en de sporen op de INTERCONNECT LINK (Foto 14, Rep A) samenvallen en overeenstemmen. (Opgelet: een rotatie van 180° van de INTERCONNECT LINK was noodzakelijk om de overeenstemming te tonen).

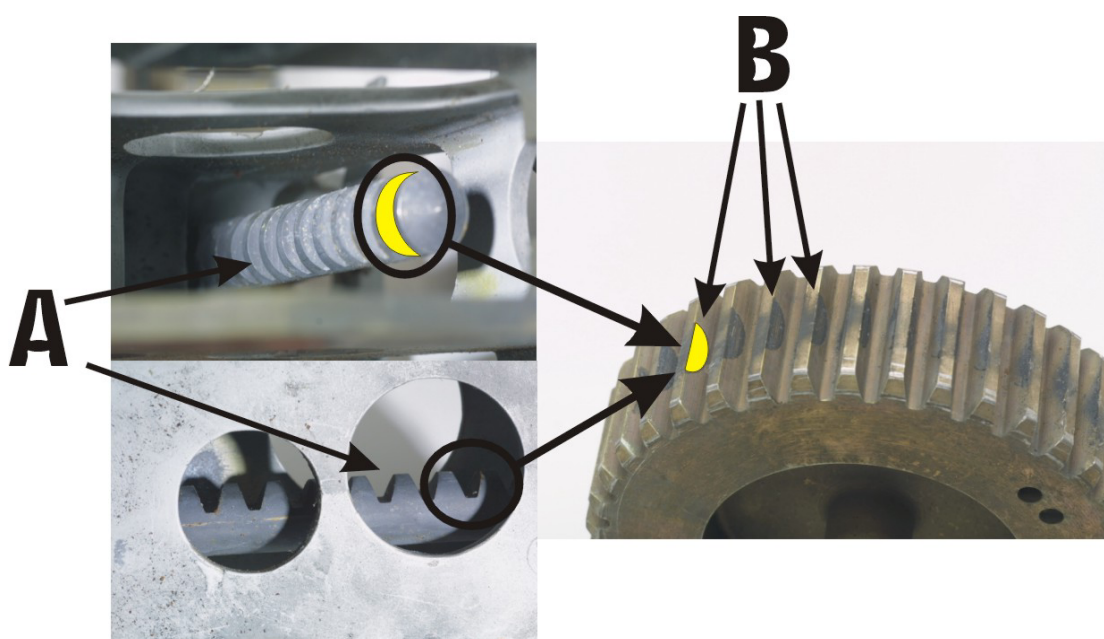
FOTO 17

Er zijn zeer duidelijke sporen te zien op de tanden van het GYRO WHEEL (Foto 17, Rep B). Deze sporen werden gemaakt door de vertanding van de GYRO SPIN-UP PISTON (Foto 17, Rep A) die het wiel tot een rotatiesnelheid brengt van +/- 10.000 T/Min. Er is geen enkele beschadiging of impact te zien op het wiel.

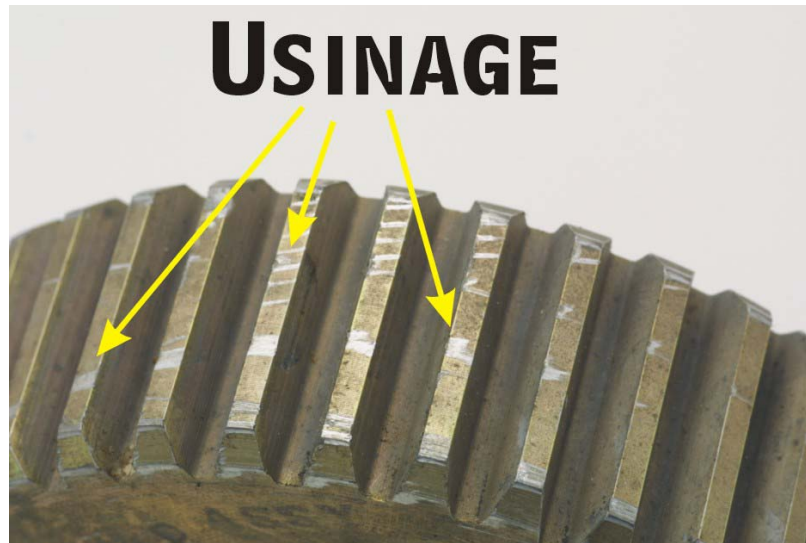
FOTO 18

Op de omtrek van het GYRO WHEEL is een sleepspoor te zien (Foto 18 - usinage).

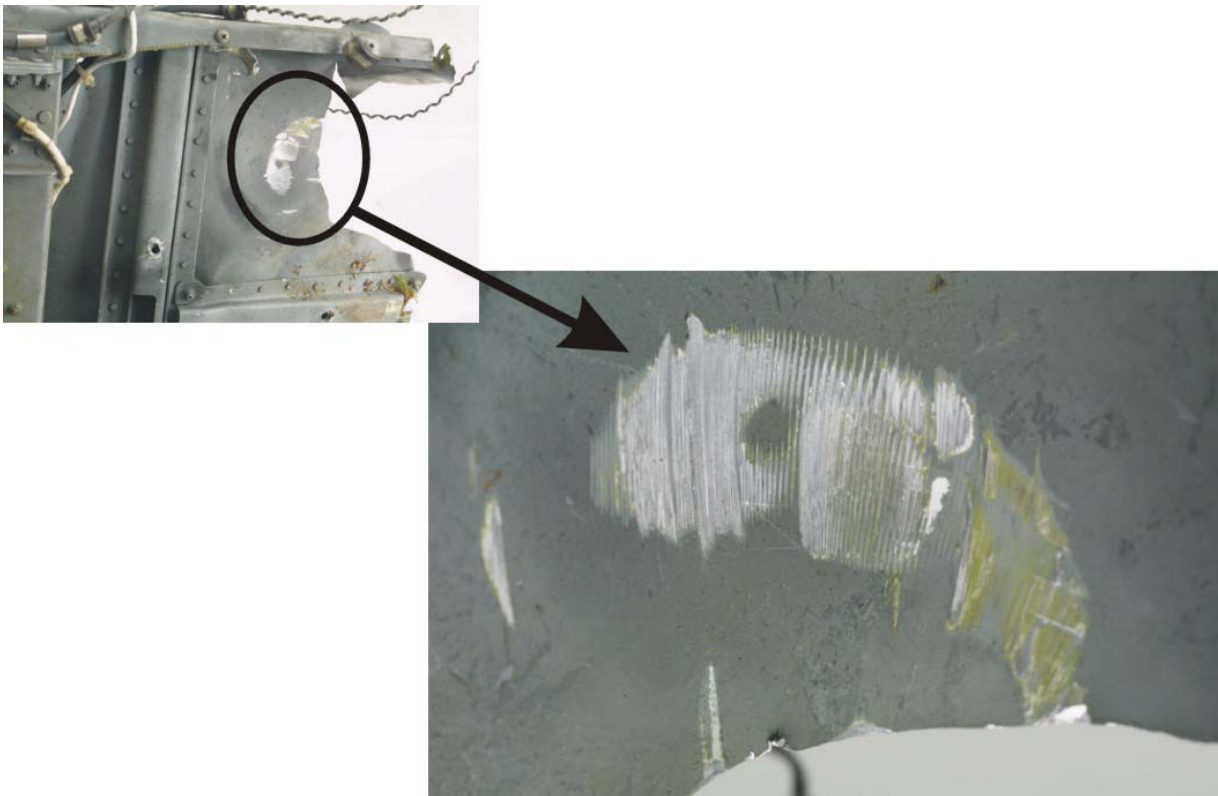
FOTO 19

Op het onderste gedeelte van de stoel, waar zich het STAPAC bevindt ziet men regelmatige krassen op de plaat (Foto 19).

Deze talrijke krassen staan dicht op elkaar en zijn veroorzaakt door het GYRO WHEEL dat bij het contact zeer snel draaide. Door de uitgebreide beschadigingen is dit gyroscopisch wiel
