INCIDENTE aeromobile ASH-25, marche D-5415

Tipo dell'aeromobile e marche	Alexander Schleicher ASH-25, marche D-5415.
Data e ora	26 aprile 2002, 10.50 UTC.
Località dell'evento	Monte Dolada, Comune di Pieve d'Alpago (BL).
Descrizione dell'evento	<p>Sull'aeroporto di Asiago, presso l'Aero Club Prealpi Venete, si stava svolgendo un corso di allenamento periodico (stage) di volo a vela, al quale partecipavano anche i due piloti presenti a bordo dell'aliante precipitato. Il pilota più esperto, la mattina del 26.4.2002, aveva pianificato presso l'Aero Club citato un volo da effettuare in giornata con il suo collega.</p> <p>Il volo comprendeva la partenza dall'aeroporto di Asiago, il raggiungimento ed il sorvolo dell'aeroporto di Belluno, dell'aviosuperficie di Osoppo (UD) ed il ritorno ad Asiago, per un percorso complessivo di circa 500 chilometri.</p> <p>L'equipaggio era formato dal pilota più esperto, seduto nel posto anteriore, e da un altro pilota con minore esperienza, seduto nel posto posteriore.</p> <p>Il decollo avveniva alle 09.28 ed il volo aveva come iniziale direzione Belluno.</p> <p>Dopo aver sorvolato l'aeroporto di Belluno, l'aliante si dirigeva verso la conca d'Alpago al

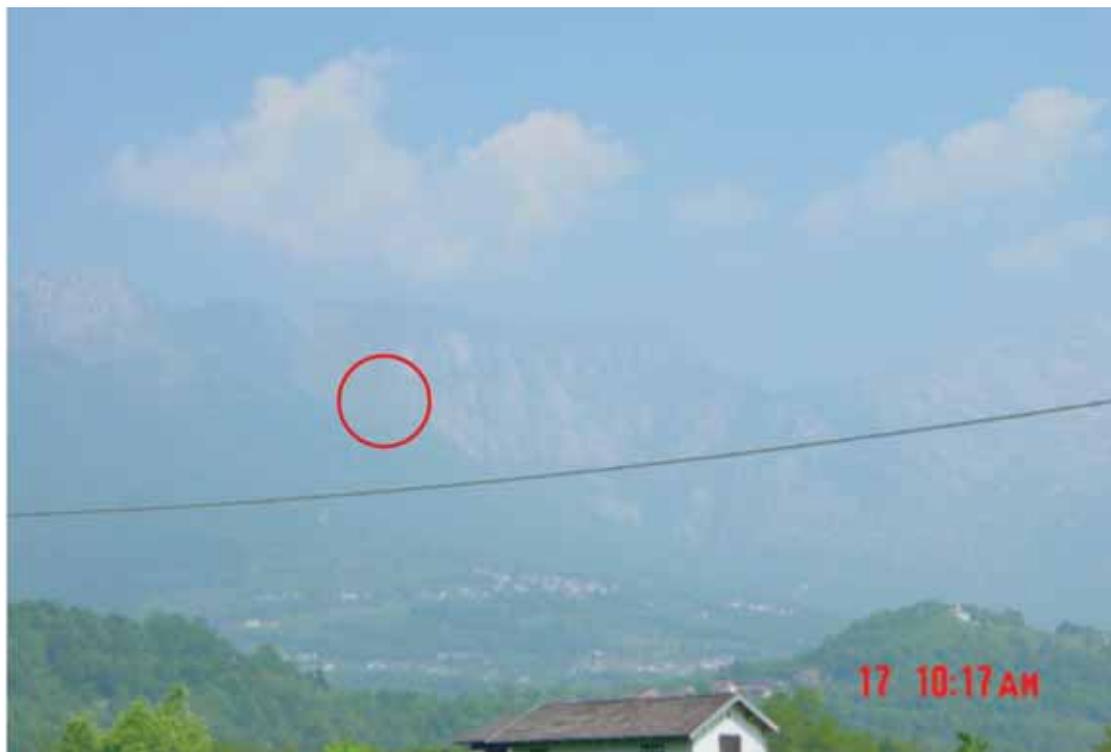
Foto n. 1

Dalle fotografie effettuate dal personale dell'elisoccorso si evince che l'incidente è occorso una cinquantina di metri più in alto rispetto al luogo in cui è stato rinvenuto il relitto.

Luogo dell'incidente.

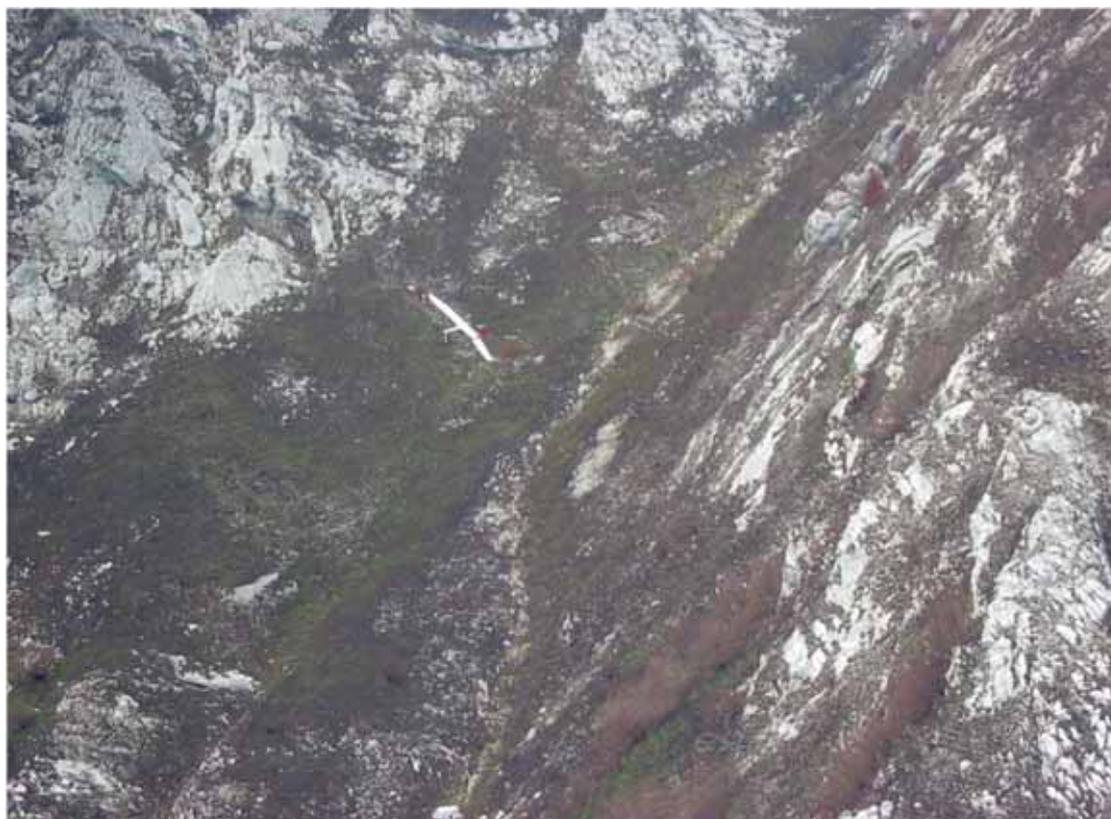
Foto n. 2

A seguito dell'impatto, la parte anteriore dell'abitacolo risultava distrutta; all'interno della citata parte anteriore dell'abitacolo veniva rinvenuto il corpo privo di vita di uno dei due piloti. L'altro pilota, sopravvissuto e cosciente, veniva rinvenuto nella parte posteriore dell'abitacolo, con lesioni ed ecchimosi varie. L'aliante è da considerarsi distrutto.

L'aliante incidentato fotografato dall'elicottero del soccorso.

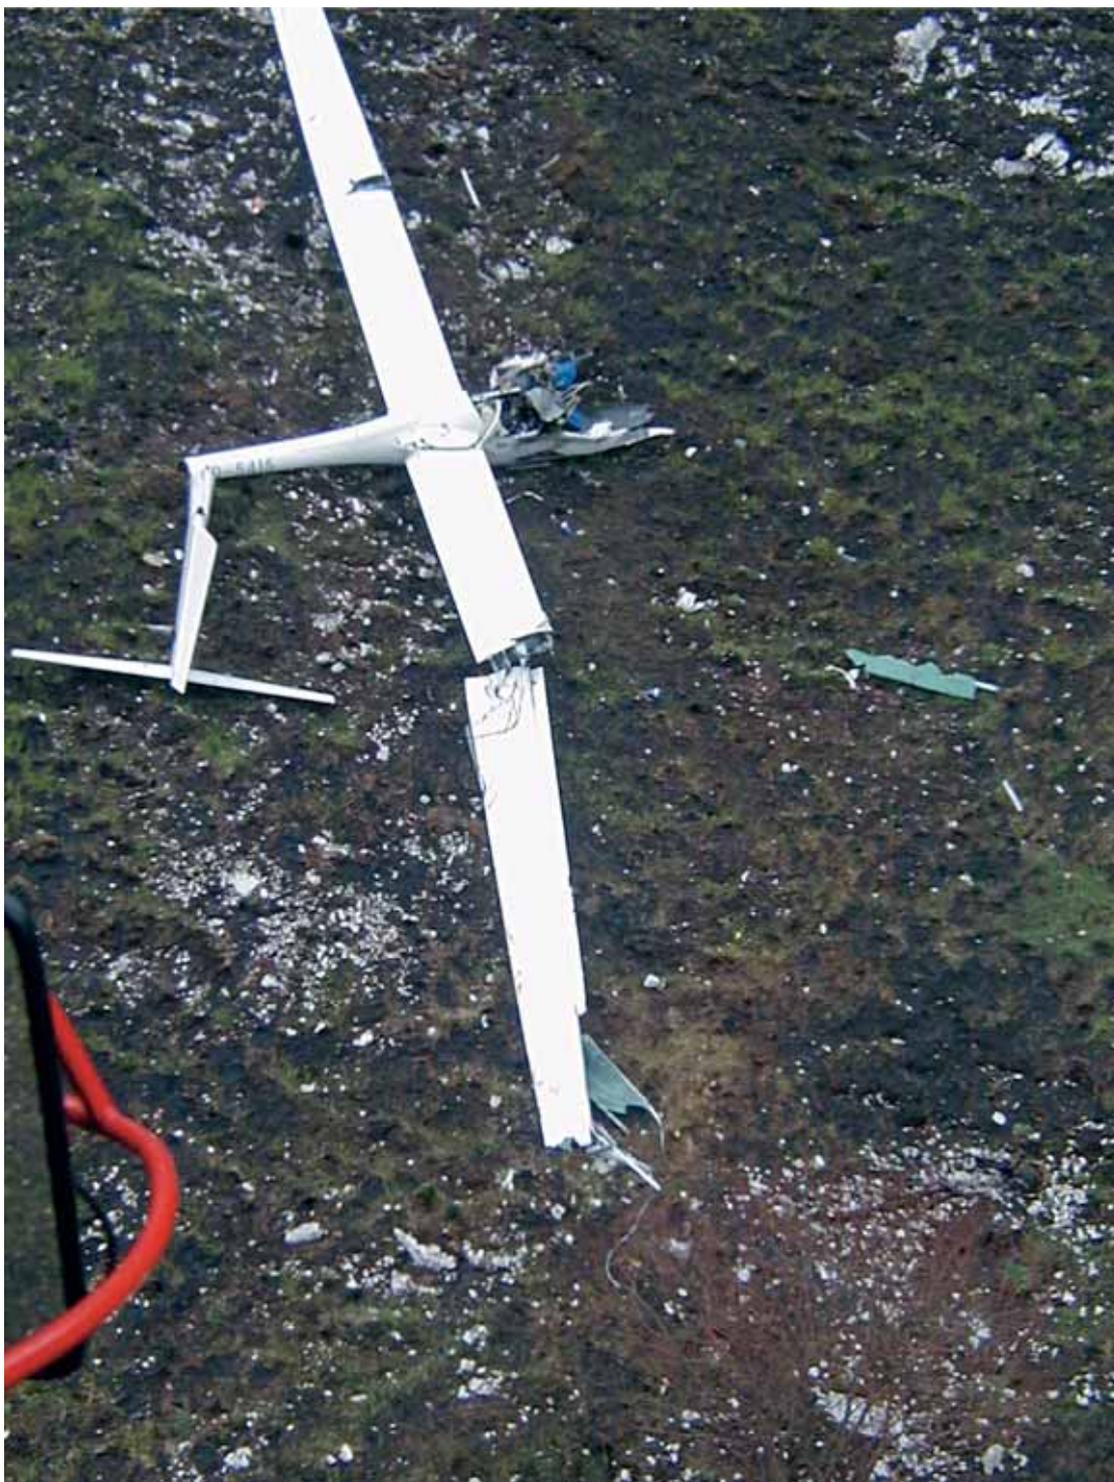
Foto n. 3

L'aliante fotografato prima del recupero.
