Rapport RL 2003:10

Olycka med det ultralätta flygplanet SE-YYA 1 km väster om Mellansels flygplats, Y län, den 12 maj 2002

Dnr L-022/02

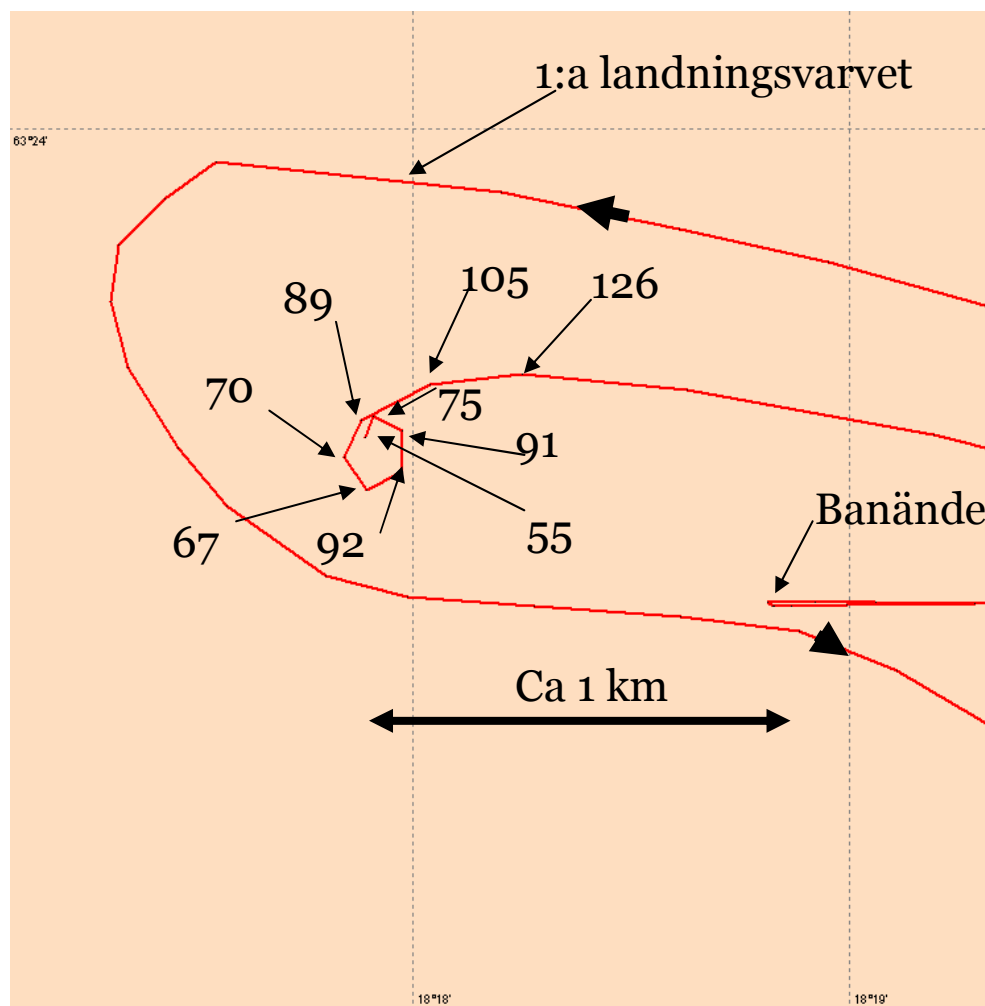
Bilaga 2

Den GPS som medfördes har avlästs. Den registrerade informationen innehöll positionen som registrerats var fjärde sekund. Ingen höjdinformation fanns lagrad. Se bilaga 2.

Utskrift från den medhavda GPS mottagaren. Punkterna har registrerats med fyra sekunders intervall. Siffrorna anger medelfarten i km/h i förhållande till marken de senaste fyra sekunderna.
