AGENZIA NAZIONALE PER LA SICUREZZA DEL VOLO

RELAZIONE D'INCHIESTA

INCIDENTE OCCORSO ALL'AEROMOBILE

**Ventus cM, MARCHE D-KJBY,
nei pressi dell'aeroporto di Padova
26 maggio 2002**

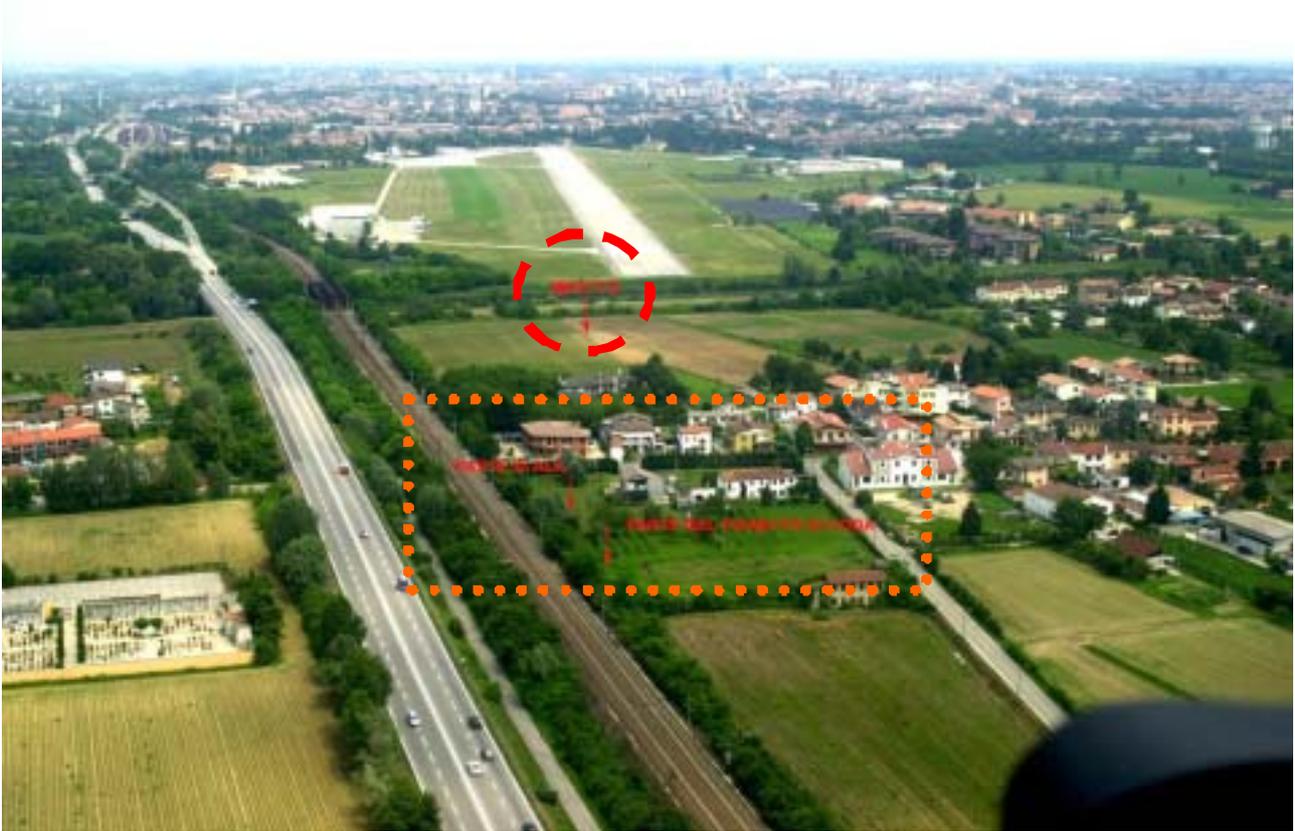
Foto 1

Vista aeroporto Padova con indicazione del punto di impatto e zona di rinvenimento di alcune parti del motoaliante staccatesi in volo

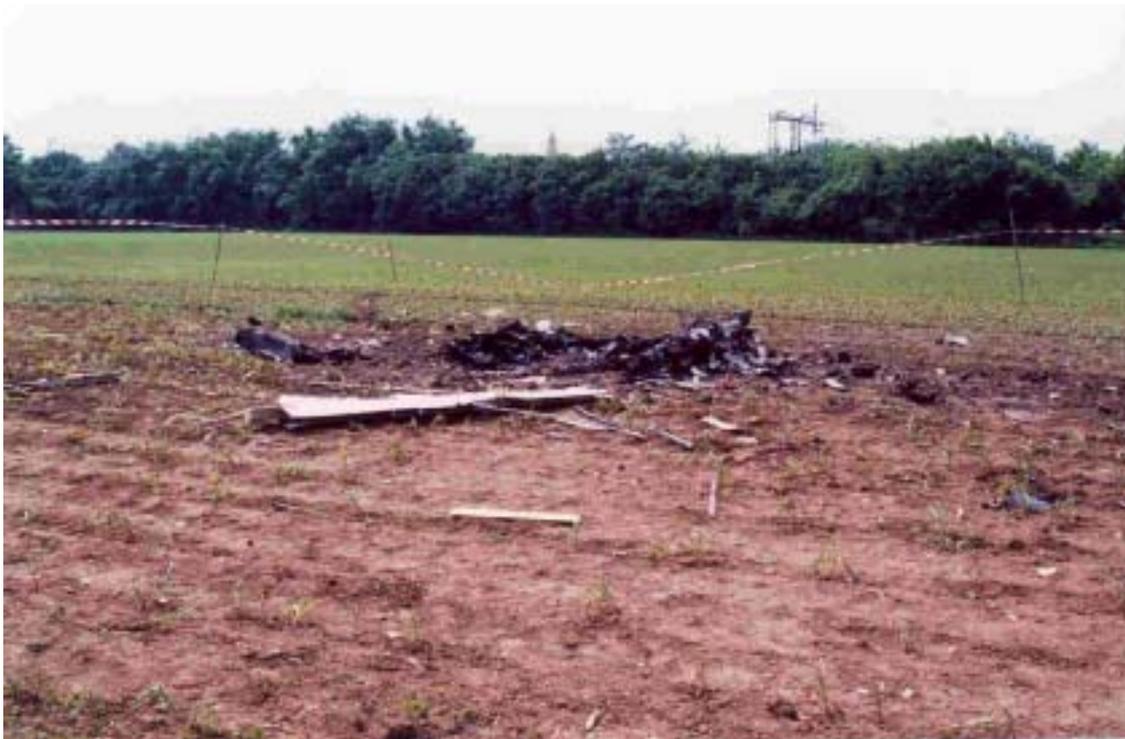
Foto 2

Resti aeromobile

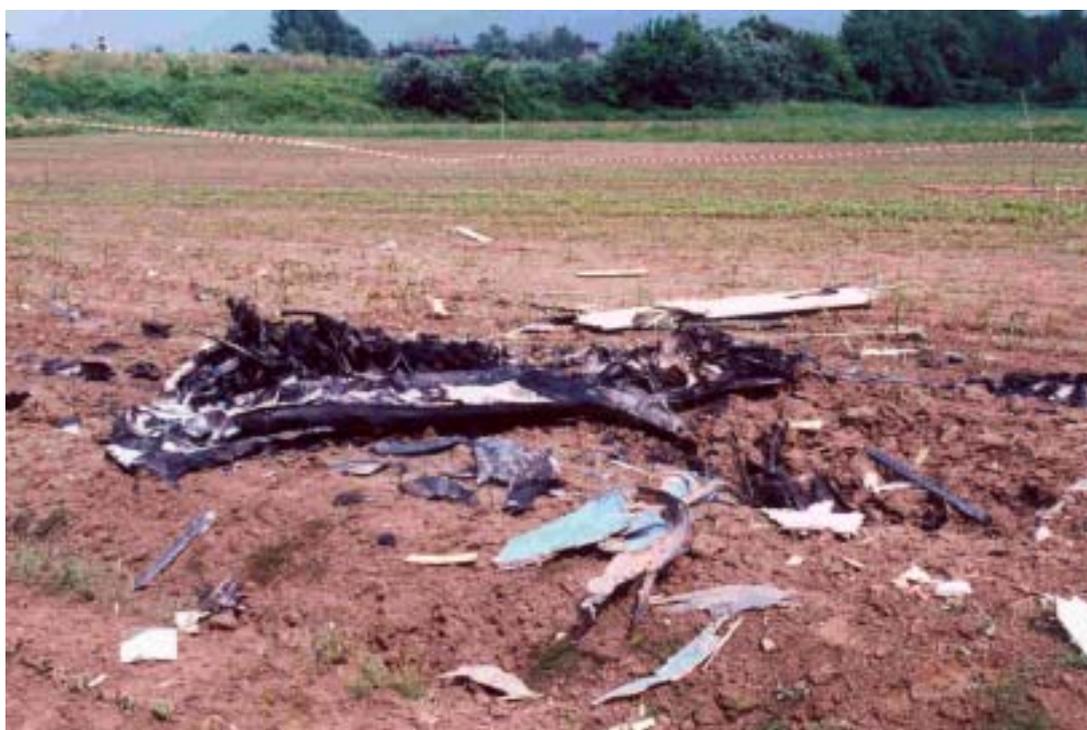
Foto 3

Il cratere formatosi in corrispondenza del punto di impatto dell'aeromobile ha un diametro di oltre 50 cm ed una profondità di 45-50 cm (si veda la foto 3 in Allegato A). Considerando la tipologia del terreno su cui l'aeromobile ha impattato (terriccio non molto duro, ma compatto) è ipotizzabile che l'impatto sia avvenuto con energia medio-elevata e la velocità è stimabile in oltre 200 Km/h.

Resti aeromobile - particolare punto di impatto con cratere

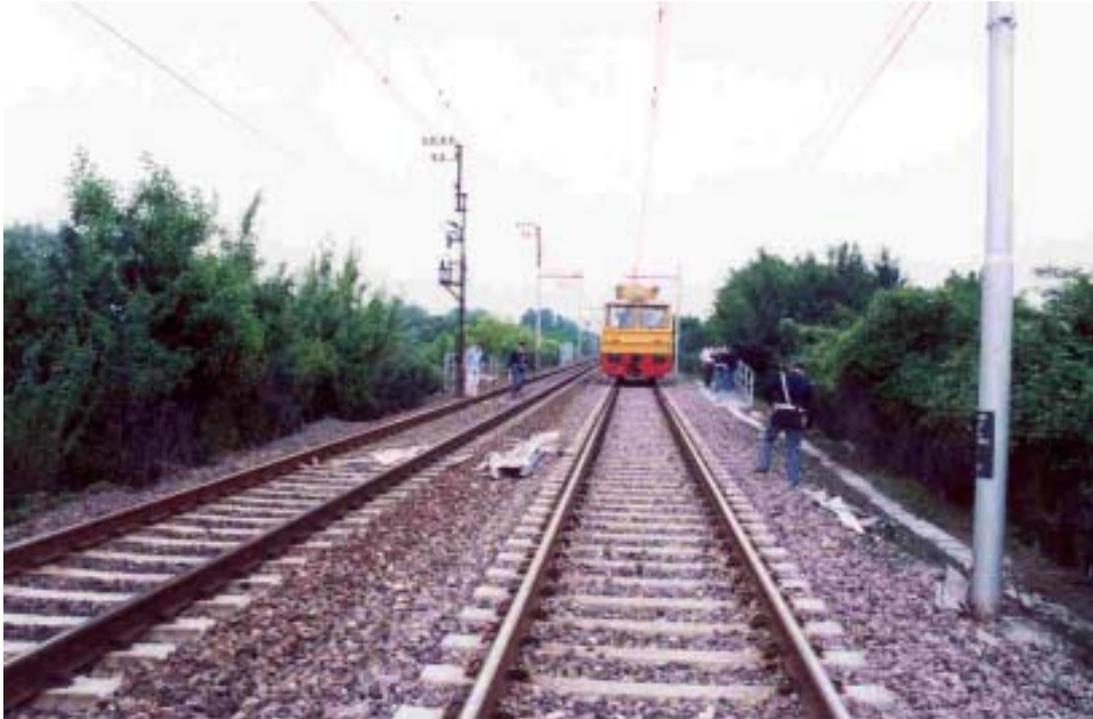
Foto 4

La semiala sinistra, dopo il distacco dal motoalante ancora in volo, ha impattato nella sua caduta al suolo la linea elettrica aerea della ferrovia Bologna-Padova al Km. 117,5 procurando la rottura e la deformazione di alcuni pendini dei binari. Ciò ha determinato una breve interruzione della linea ferroviaria e riduzione della velocità massima ammessa per i treni che transitavano sulla linea stessa, provocando diversi ritardi. Il campo su cui l'aeromobile ha impattato ha subito dei danni alle colture.

Semiala sinistra rinvenuta tra i binari della ferrovia BO-PD

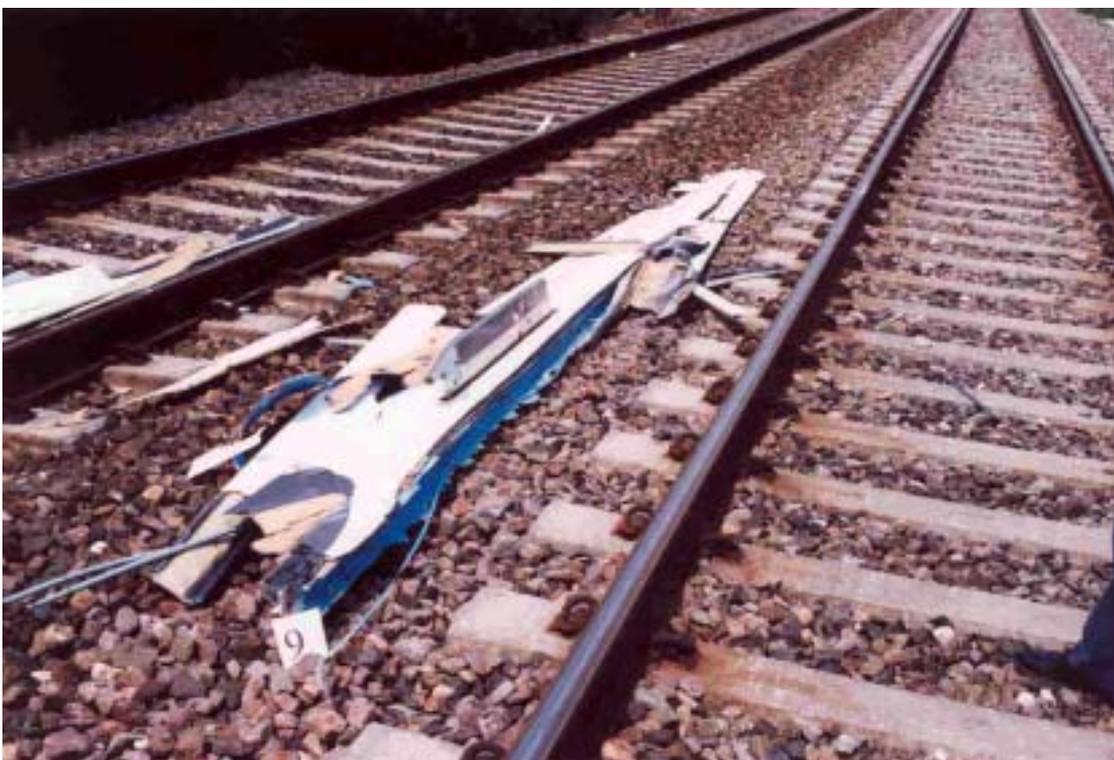
Foto 5

Particolare semiala sinistra tra i binari

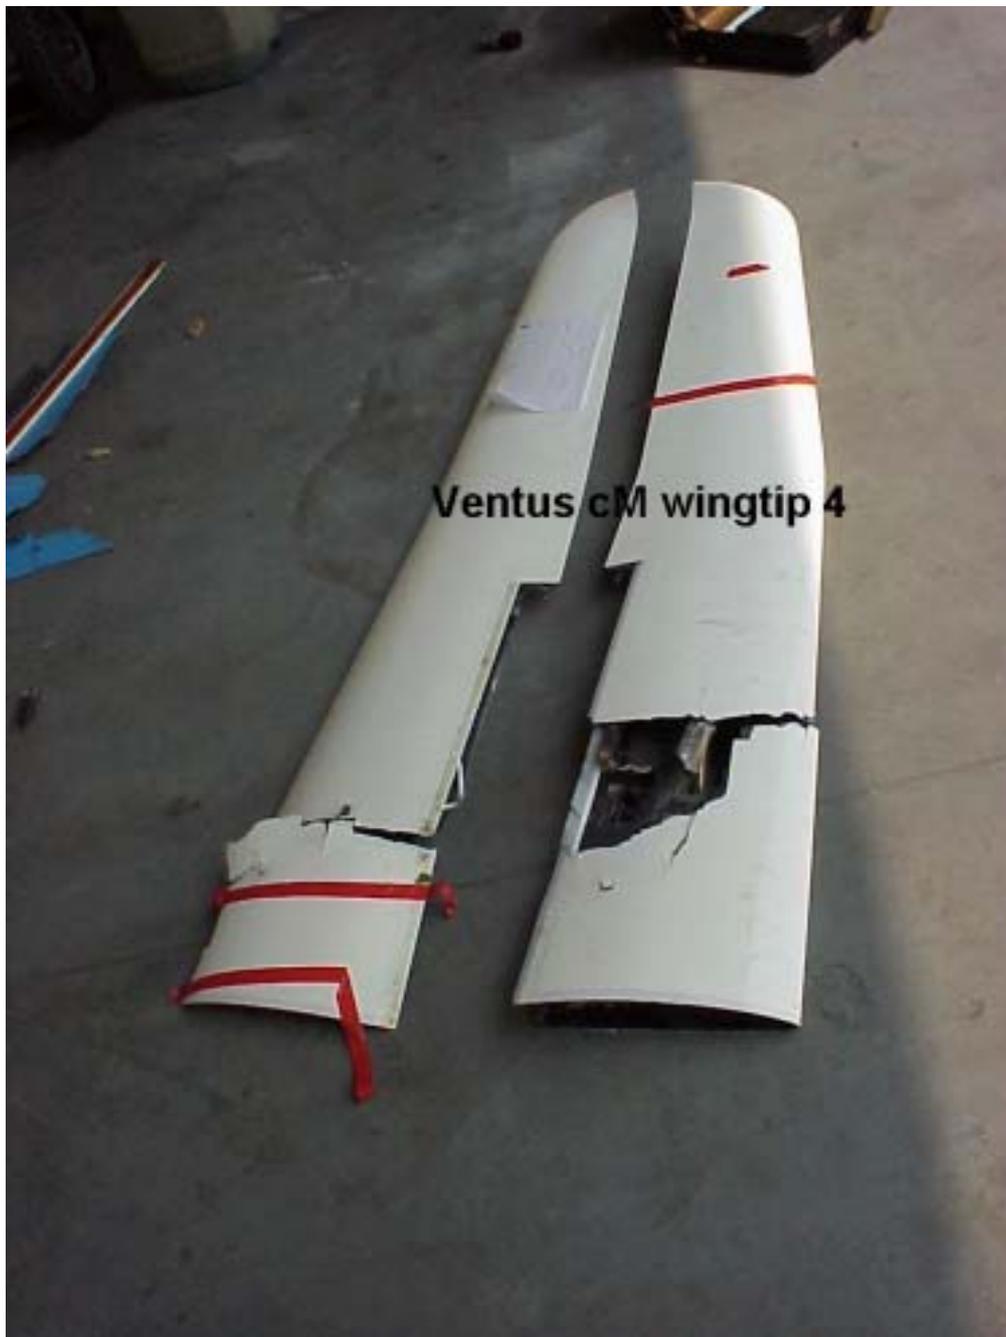
Foto 6

L'esame visivo delle rotture ad entrambe le *wingtips*, staccatesi anch'esse quando l'aeromobile era in volo, ha confermato che esse sono attribuibili a dei carichi di flessione diretti verso l'alto, il cui valore è stato superiore a quello massimo ammesso.

Estremità alare destra rottasi per flessione diretta verso l'alto

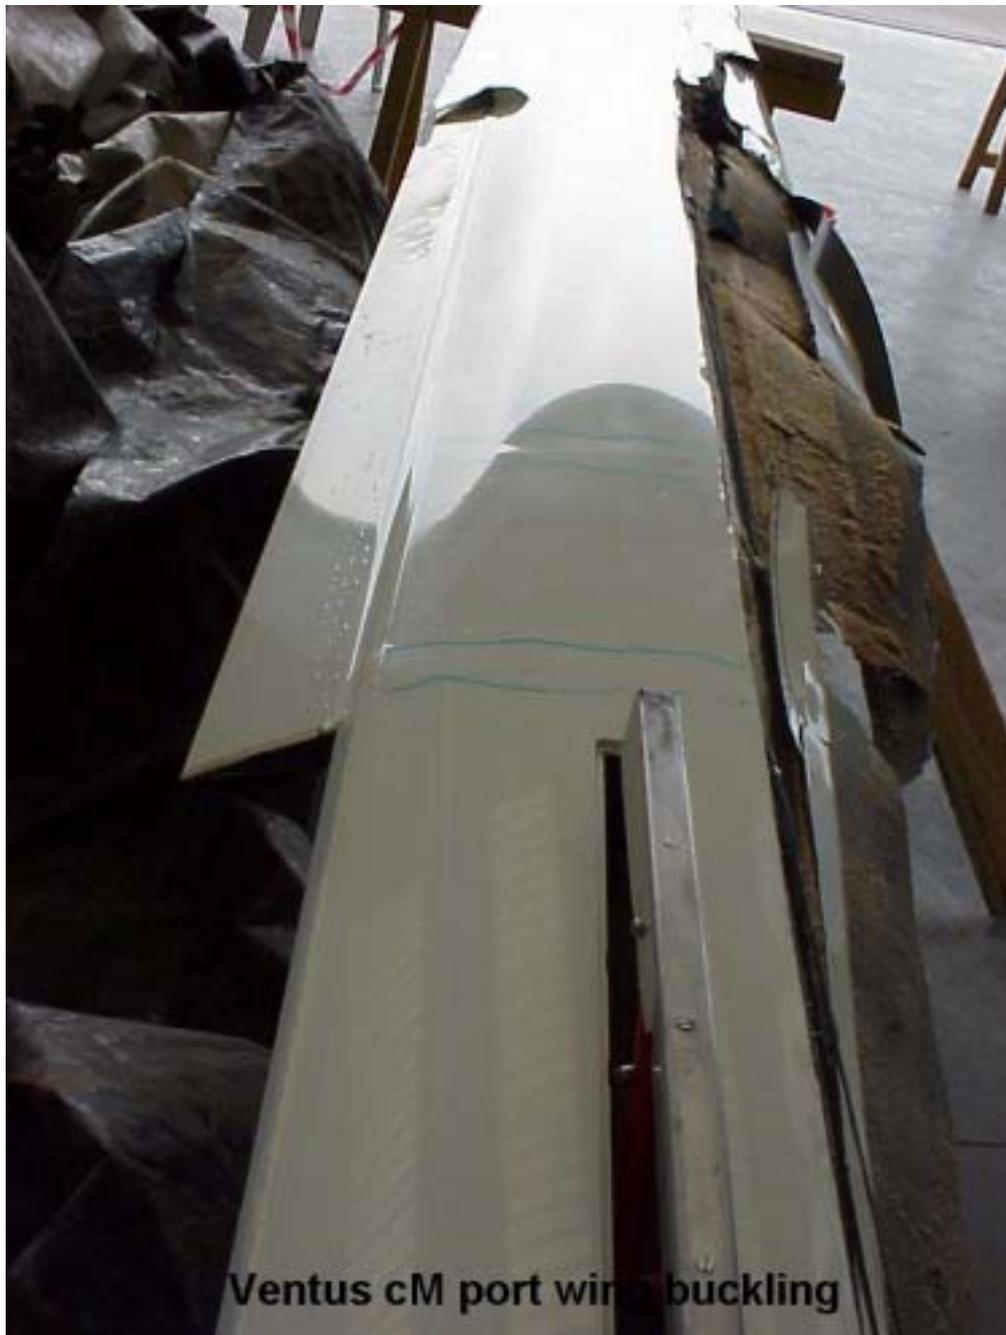
Foto 7

Semiala sinistra – notare le deformazioni sul dorso

Especially the buckling lines on the upper skin of the port wing outside the airbrake box show clearly a positive up bending of the wing where the skin suffered a buckling failure.

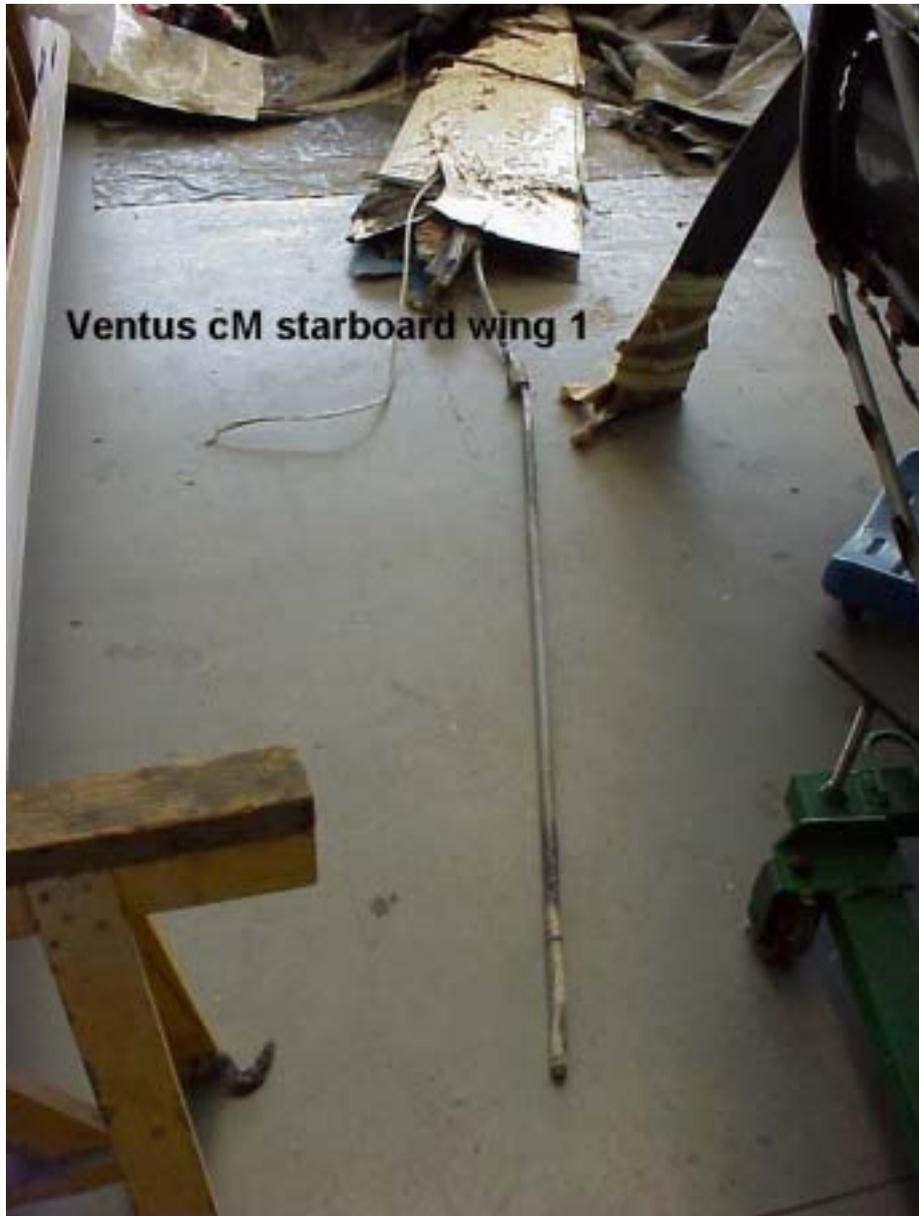
Foto 8

Parte semiala destra

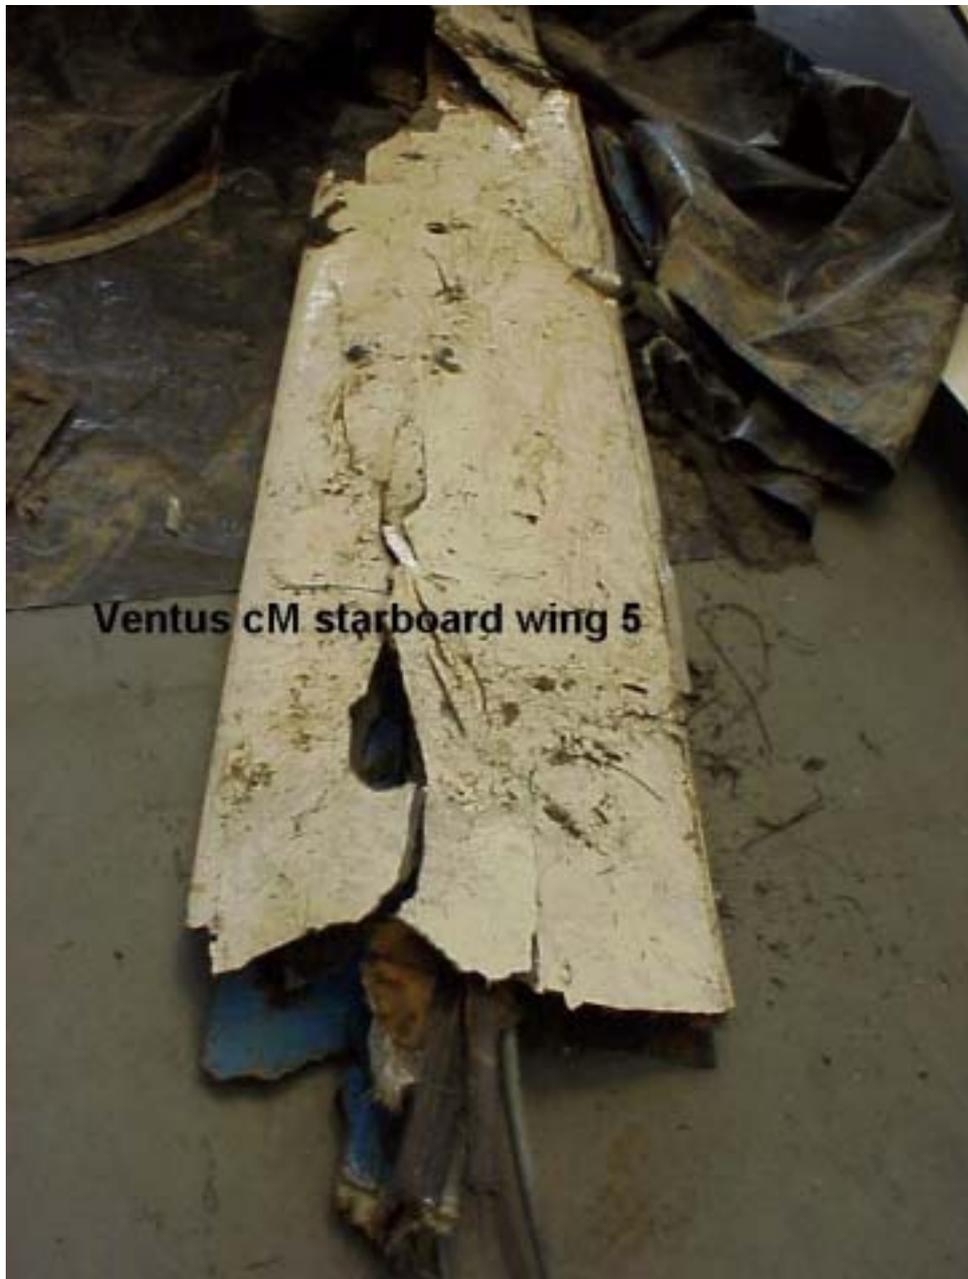
Foto 9

Parte semiala destra – particolare rottura

Failure at 1,7 m inboard of the watertank rib that means at the outer end of the airbrake box (missing part) at wingstation $y=3,2\text{ m}$ see photos „starboard wing 1“ through „starboard wing 5“. Failure mode apparently positive bending.

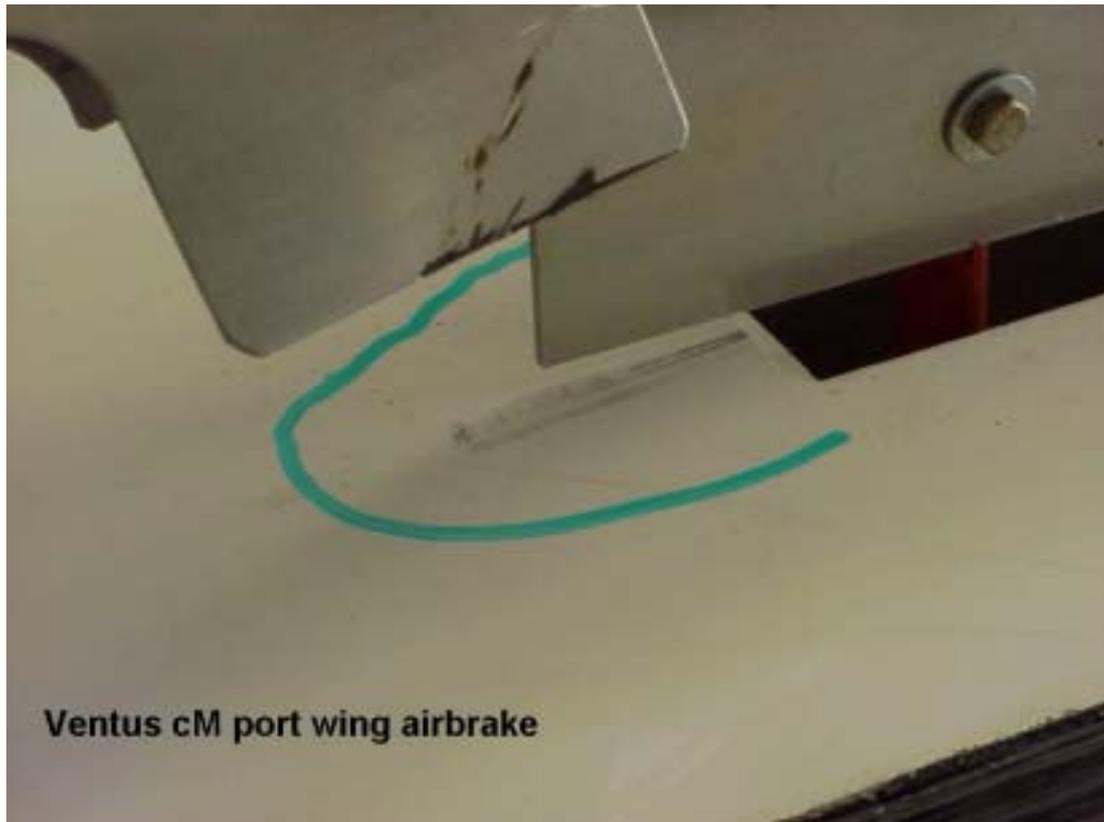
Foto 10

E' da evidenziare che l'uso dei diruttori riduce la robustezza di un alante, restringendo i limiti dell'involuppo (la JAR22 .345 impone che il fattore di carico massimo non scenda a meno di 3,5 g con i diruttori aperti). L'estensione dei diruttori comporta la diminuzione della portanza lungo una parte cospicua dell'ala e in tal modo il punto di applicazione della risultante della forza aerodinamica si sposta più all'esterno verso le estremità alari, facendo così aumentare il carico flettente verso l'alto (l'effetto di una leva). Inoltre, aumenta notevolmente la resistenza aerodinamica, che va a caricare ulteriormente la struttura.

Aerofreno (diruttore) semiala sinistra in posizione estesa
– notare l’ammaccatura sul dorso della semiala
