## INCIDENTE a/m AB 47 G3B, marche EC-AUD (N. A/17/03)

<b>Tipo dell'aeromobile e marche</b>	AB 47 G3B, marche EC-AUD.
<b>Data e ora</b>	30 agosto 2002, 15.53 UTC.
<b>Località dell'evento</b>	Aeroporto di Pontecagnano (SA).
<b>Descrizione dell'evento</b>	<p>Il pilota, con a bordo un passeggero, effettuava il primo volo della giornata partendo dall'aviosuperficie di Altavilla Silentina con destinazione aeroporto di Salerno Pontecagnano. Giunto a Salerno, effettuava carburante imbarcando circa 130 litri, iniziando, subito dopo, un secondo volo, locale, con a bordo un altro passeggero. La durata prevista di questo secondo volo era di 20-25 minuti circa. Al rientro dal volo, ad una quota di circa 800 piedi, il pilota iniziava l'avvicinamento finale impostando un avvicinamento ripido. Giunto a 6-7 metri dal suolo, effettuava la richiamata agendo contemporaneamente sulla manetta e sul collettivo. Il pilota avvertiva un borbottio del motore e notava un repentino calo di giri. L'elicottero impattava violentemente il suolo, ad una distanza di circa 400 metri dall'area di sosta. Gli occupanti, illesi, evacuavano autonomamente l'elicottero. I mezzi antincendio dell'aeroporto intervenivano pro

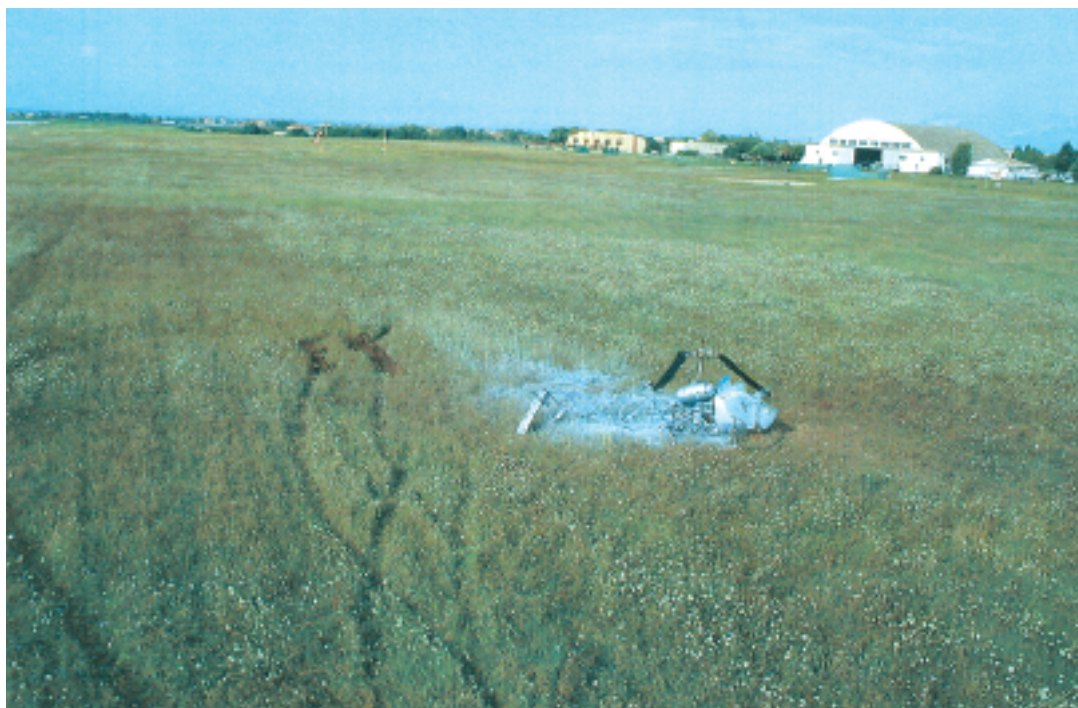
Foto 1

Il relitto dell'elicottero dopo l'intervento dei mezzi antincendio.

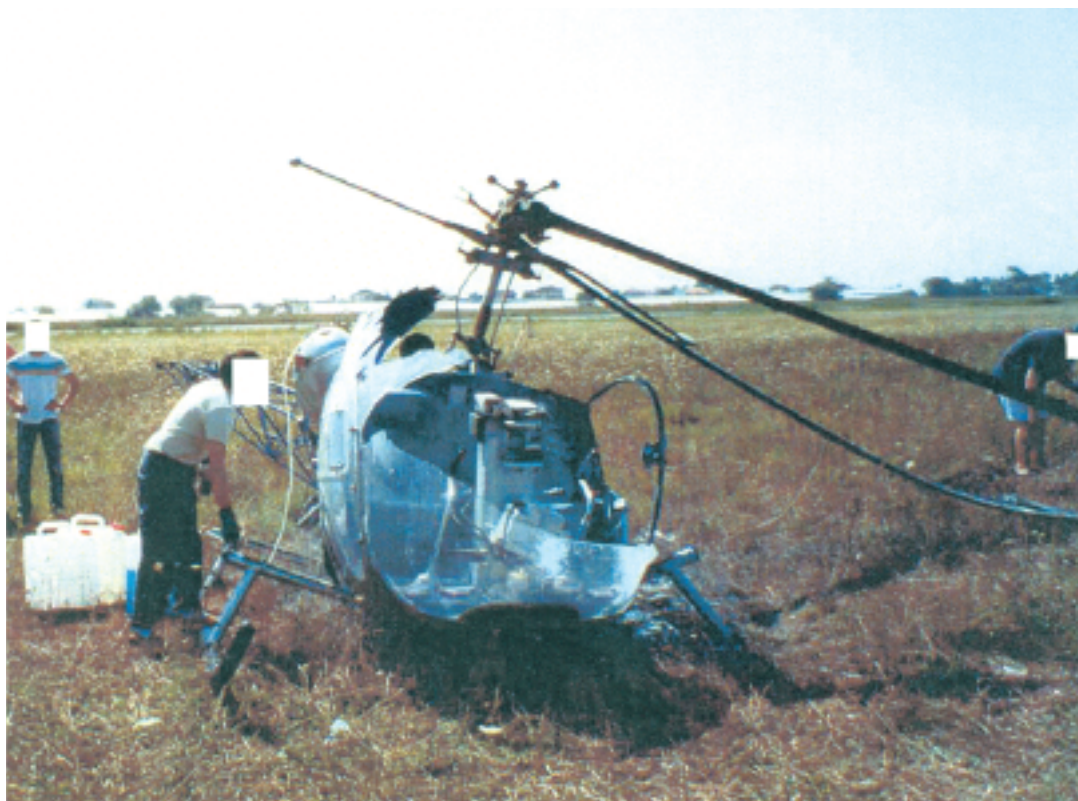
Foto 2

Il carburante viene sbarcato dal relitto.

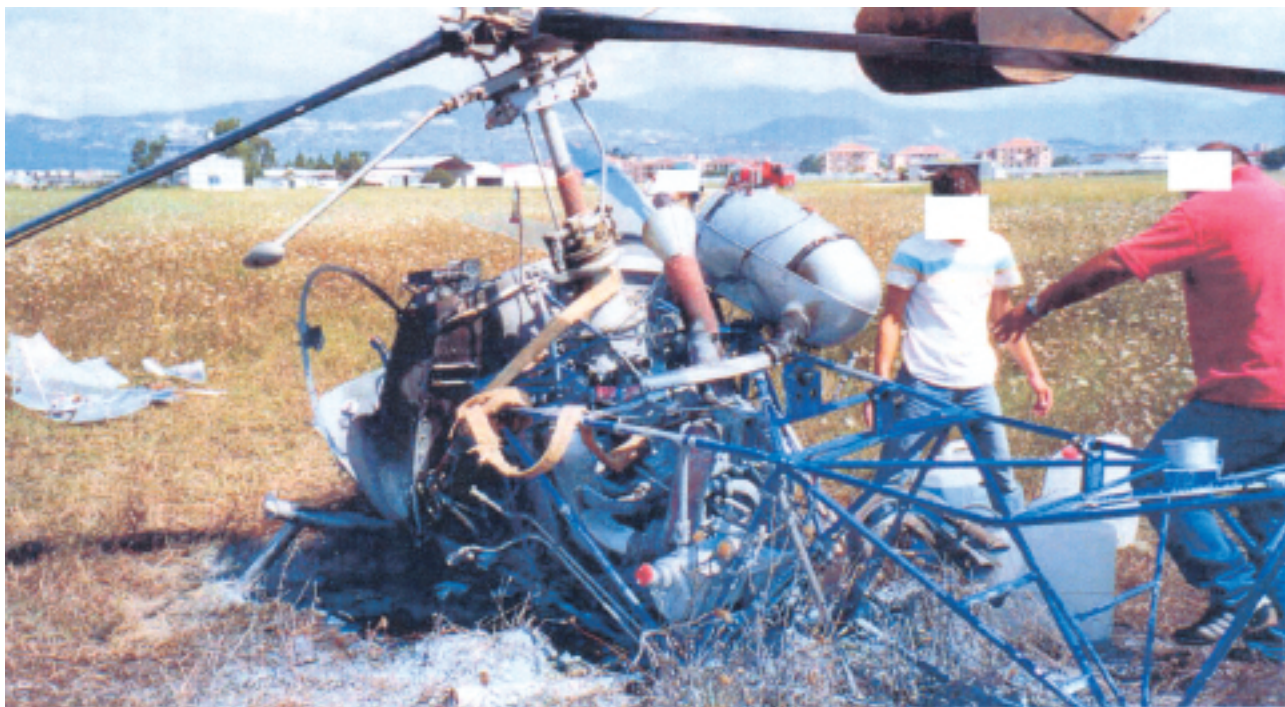
Foto 3

Operazioni di sicurezza precedenti la fase di rimozione del relitto.
