De Onderzoeksraad voor Veiligheid

Nummer voorval: 2003027

Ongeval

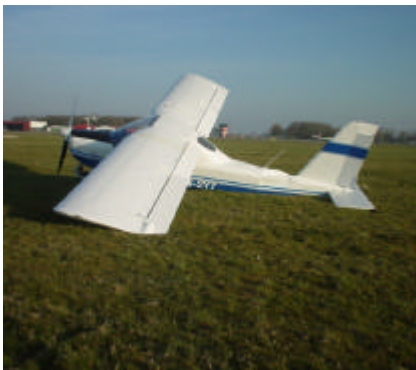
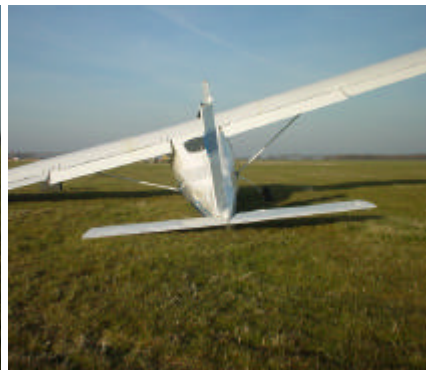
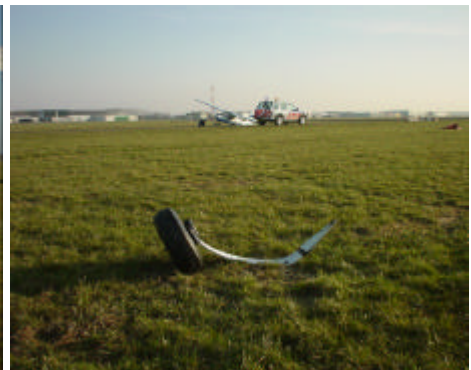
De PH-2Y7 na het ongeval

Het hoofdlandingsgestel van de PH-2Y7 bestaat uit een linker -en een rechterpoot die met bouten en moeren aan de romp zijn bevestigd. De complete linkerpoot lag enkele tientallen meters verwijderd van de plaats waar het vliegtuig tot stilstand kwam. Het bleek dat de bevestigingsbouten van de linkerpoot door overbelasting waren afgebroken. Het is onbekend wanneer en hoe de overbelasting werd veroorzaakt, dat is niet verder onderzocht. Het hoeft niet tijdens de ongevalsvlucht te zijn gebeurd, het is ook mogelijk dat bij een eerdere vlucht scheurvorming in de bouten is ontstaan. Tijdens de landing, mede door de matige conditie van de grasbaan, braken de bouten spontaan af.
