De Onderzoeksraad voor Veiligheid

Nummer voorval: 2003077

Classificatie: Ernstig incident

Datum voorval:	26-06-2003	Bemanning:	Twee, instructeur en leerling vlieger
Plaats voorval:	Groningen Airport Eelde	Passagiers:	Drie, waarvan twee leerling vliegers
Registratienummer:	PH-PTD	Letsel:	Geen
Type luchtvaartuig:	Piper PA-31-350 (Chieftain)	Lichtcondities:	Daglicht
Soort luchtvaartuig:	Tweemotorig propellervliegtuig		
Soort vlucht:	Navigatie trainingsvlucht		
Fase van de vlucht:	Landing		
Schade luchtvaartuig:	Aanzienlijk

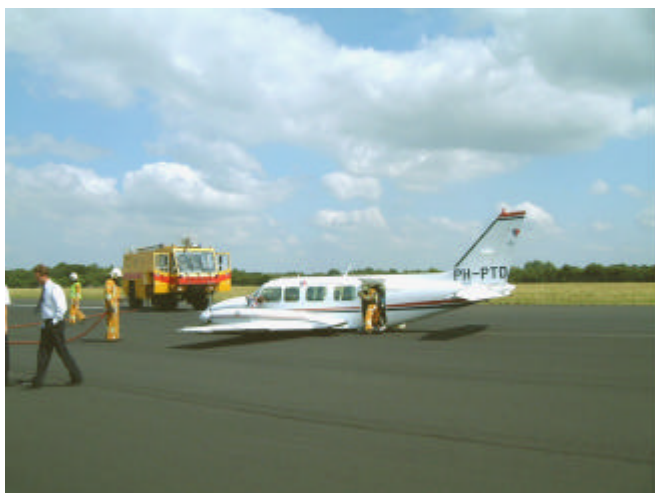
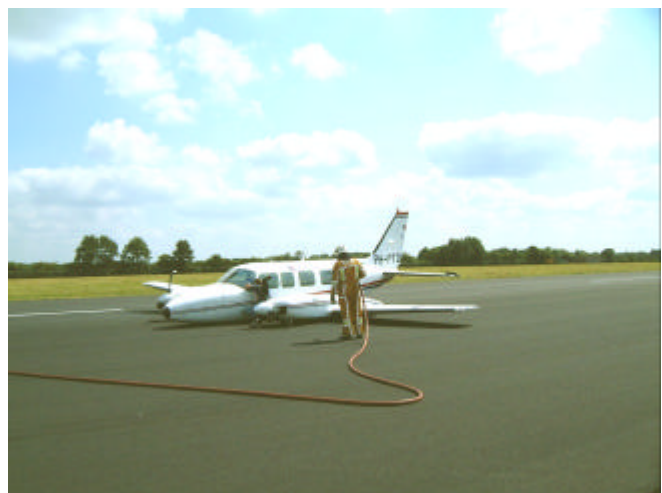
De PH-PTD na het incident (Bron: AEROPHOTO EELDE)

Het incident werd veroorzaakt door het niet neerlaten van het landingsgestel. Het is onbekend of dit het gevolg was van het niet gebruiken van de "final checks" of het niet uitvoeren van de handelingen conform de "final checks". Een (goed) werkende 'landing gear unsafe' claxon had het incident mogelijk kunnen voorkomen. Helemaal zeker is dat niet omdat vrij lang is doorgevlogen met een verhoogd vermogen (mogelijk met meer dan 12 inches kwik inlaatdruk) waardoor de tijd tussen signalering van het probleem (afgaan van de claxon) en het maken van een doorstart wellicht onvoldoende was.
