# De Onderzoeksraad voor Veiligheid

**Nummer voorval:** 2003097

**Ongeval**

## ALGEMENE GEGEVENS VOORVAL

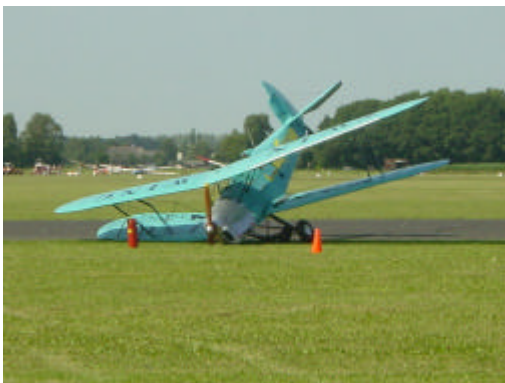
*De PH-OPA na het voorval*

De PH-OPA, een dubbeldekker met staartwiel, was bezig met het maken van een aantal doorstarts op vliegveld Teuge. Tijdens het uitrollen op de hoofdwielen en vlak voordat het staartwiel de grond raakte, zwenkte de staart van het vliegtuig naar rechts. Door de resulterende traverserende beweging van de hoofdwielen op de asfaltbaan klapte het rechter hoofd wiel onderuit en kwam het vliegtuig net links naast de baan tot stilstand. De bestuurder bleef ongedeerd, het vliegtuig raakte ernstig beschadigd aan de neusbeplating, de propeller, de rechter wielpoot en de rechtervleugel.
