RELAZIONE D'INCHIESTA

INCIDENTE OCCORSO ALL'AEROMOBILE

AB 412 SP, marche I-SEIQ

13 agosto 2003

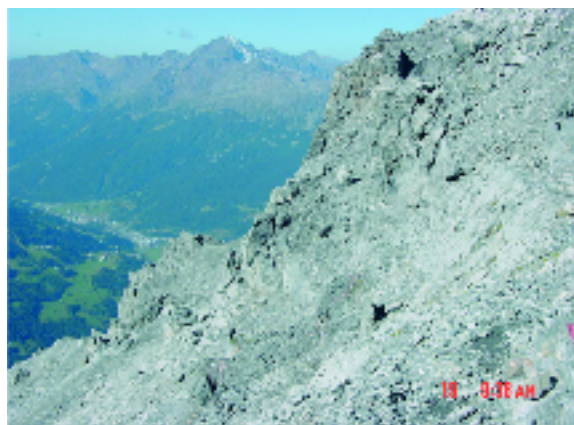
Foto n.1

L'incidente è occorso sul versante meridionale del passo Ables (foto n. 1 e n. 2). Il punto di impatto iniziale è stato individuato poche decine di metri ad Est del bivacco Provolino, a circa 3.000 m di quota in un'area raggiungibile solo a piedi, percorrendo uno stretto sentiero. La zona, completamente priva di vegetazione, è costituita da una parete rocciosa in forte pendenza. Lungo il fianco della montagna corre un sentiero, al di sotto del quale e fino a 2.600 m di quota è situa-

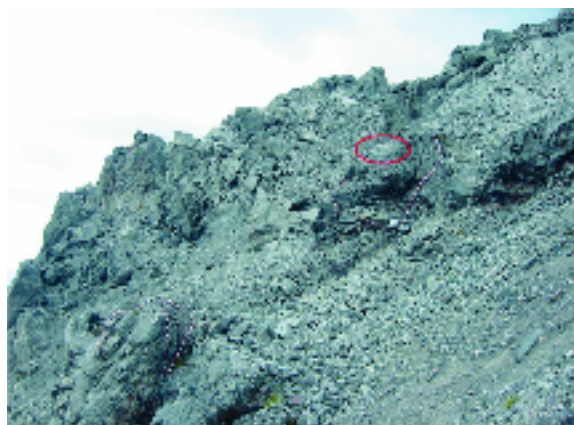
Foto n.3

Al momento del sopralluogo erano visibili le tracce di impatto del rotore principale contro uno sperone roccioso (foto n. 3) e le tracce di appoggio del pattino di atterraggio sul fondo del sentiero stesso. Conficcate nella roccia, nel punto d'impatto di una delle pale, sono state rinvenute delle fibre di materiale composito, appartenenti ad una delle pale, ed un peso di bilanciamento che normalmente si trova all'estremità delle pale (foto n. 4).

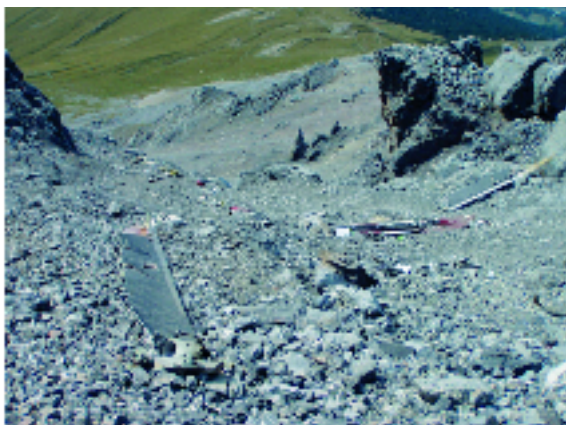
Foto n.5

I rottami sono stati rinvenuti nel canalone ghiaioso, sottostante il punto di impatto iniziale (foto n. 5), nel quale l'elicottero è precipitato rotolando.

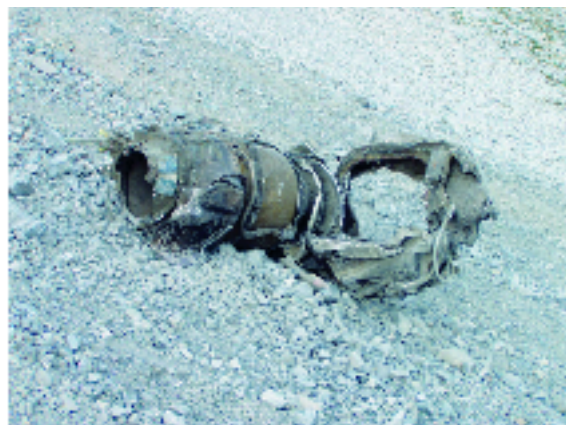
Foto n.6

L'aeromobile ha subito un elevato grado di frammentazione; le parti più pesanti, quali i motori (foto n. 6 e n. 7) e la scatola ad ingranaggi, sono state rinvenute a circa 500 metri di distanza dal punto di impatto iniziale. Non sono state rinvenute parti dell'elicottero lungo la traiettoria finale e prima del punto di impatto. Si omette la descrizione di dettaglio della distribuzione dei rottami, in quanto non utile alla determinazione della dinamica dell'incidente, già documentata da un filmato amatoriale che riprende la fase finale del volo.

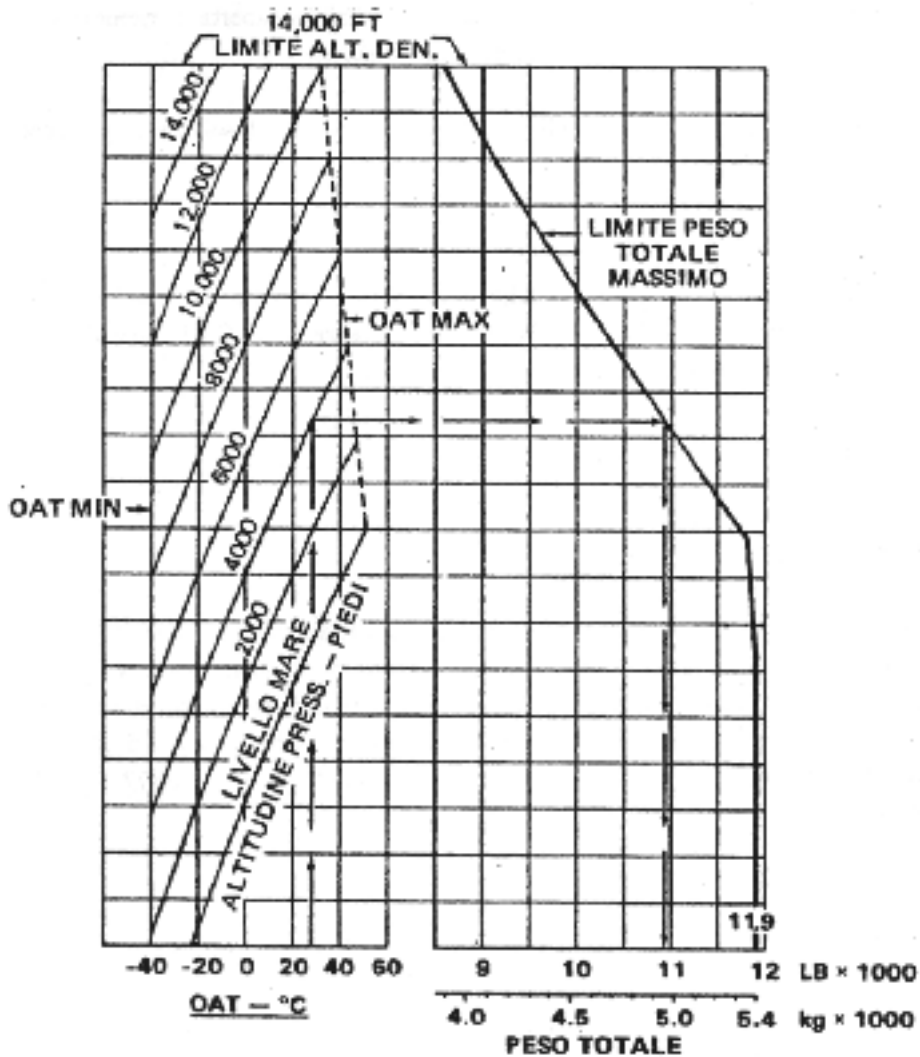
Figura 1-L. Limitazioni di peso al decollo, all'atterraggio ed in effetto suolo, in funzione dell'altitudine e della temperatura.

Dal grafico (allegato A) relativo alle limitazioni di peso al decollo, all'atterraggio ed in effetto suolo e da quello di tangenza in volo stazionario (Allegato B) in effetto suolo si ricava che:

- il peso totale massimo ammesso alla quota di 9.900 piedi (luogo dell'incidente) e ad una temperatura di 18 C° è di circa 4.100 kg;
- il peso totale massimo ammesso alla quota di 8.200 piedi (alpeggio dove è stato sbarcato parte dell'equipaggio) e ad una temperatura di 20 C° è di circa 4.300 kg.

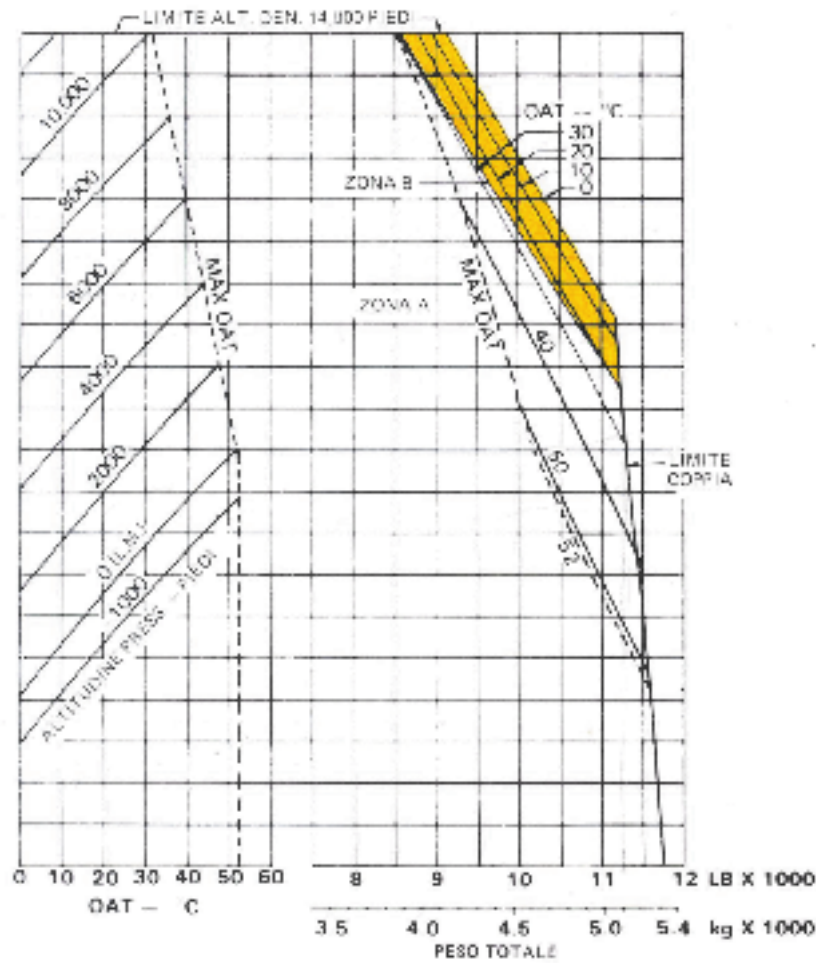
Figura 4-5 (foglio 1 di 8). Tangenza in volo stazionario fuori effetto suolo.

Dal grafico relativo alla tangenza in volo stazionario fuori effetto suolo (Allegato C) si ricava che:

- il peso totale massimo ammesso a 9.900 piedi e 18 C° è di circa 4.200 kg;
- Il peso totale massimo ammesso a 8.200 piedi e 20 C° è di circa 4.400 kg.
