**Verlies van controle over besturing  
tijdens het oppikken van een  
reclamesleepnet**

Aviat A-1 Husky, PH-AWH, Rotterdam Airport,  
18 augustus 2003

Den Haag, augustus 2007 (projectnummer 2003125)

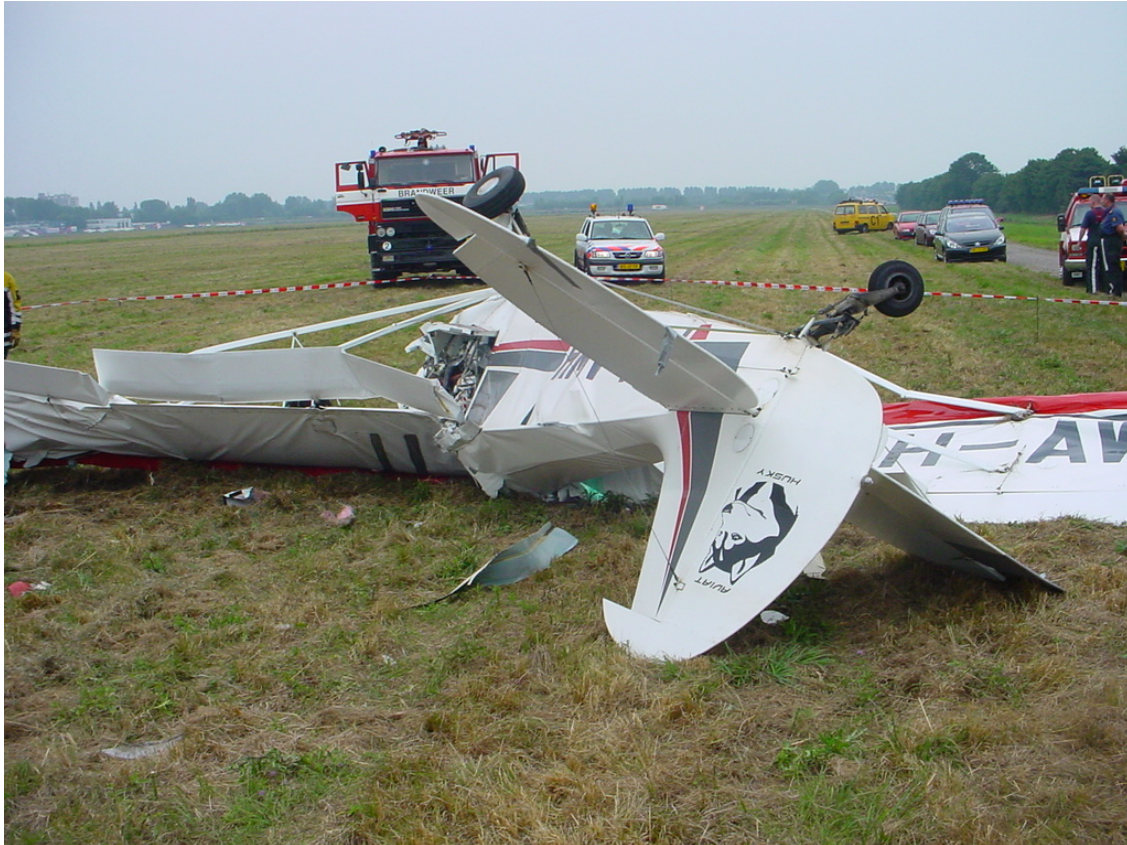
De PH-AWH is omstreeks 11:52 uur vanaf baan 24 opgestegen en heeft een circuit gevlogen om vervolgens het reclamesleepnet te gaan oppikken. Het reclamesleepnet werd de eerste keer opgepikt waarna het vliegtuig steil klom. Nadat de bestuurder het vliegtuig weer horizontaal had gebracht, rolde het vliegtuig eerst naar rechts en vervolgens naar links. Daarna viel het vliegtuig over de rechtervleugel weg en sloeg met een 'nose-down' stand nagenoeg verticaal tegen de grond. De bestuurder overleed ter plaatse.

Afbeelding 1: Het wrak van de PH-AWH

Er is een technisch onderzoek uitgevoerd op het vliegtuigwrak, waarbij vooral het instrumentarium is uitgelezen en de standen van de bedieningshandels zijn vastgesteld. De propeller, die van de krukas was afgebroken, was relatief licht beschadigd en beperkt vervormd. Het vliegtuig werd bij het ongeval zwaar beschadigd. Hierdoor was niet in alle gevallen vast te stellen of de waargenomen instrumentindicaties en de stand van de hendels overeenkwamen met een door de bestuurder gekozen vliegtuigconfiguratie dan wel veroorzaakt waren of beïnvloed zijn door de inslag van het vliegtuig met de grond. Het vliegtuig was uitgerust met een overtrek waarschuwingssysteem. De zekering van dit systeem is in een uitgeschakelde positie teruggevonden.
