# De Onderzoeksraad voor Veiligheid

**Nummer voorval: 2003131**

Datum voorval:	31-08-2003	Bemanning:	1
Plaats voorval:	Luchthaven Schiphol	Vliegervaring:	Circa 700 uren waarvan circa 80 uren op type
Registratienummer:	PH-PUP	Passagiers:	Niet van toepassing
Type luchtvaartuig:	Pitts S-1S	Letsel:	Ongedeerd
Soort luchtvaartuig:	Eenmotorig propellervliegtuig	Lichtcondities:	Daglicht
Soort vlucht:	Overlandvlucht		
Fase van de vlucht:	Taxiën		
Schade luchtvaartuig:	Aanzienlijk beschadigd

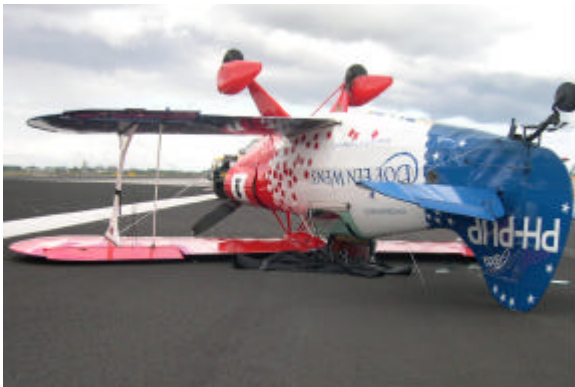
*De PH-PUP na het voorval*

De PH-PUP, een eenpersoons eenmotorige dubbeldekker met staartwiel, was geland op baan 24 van de luchthaven Schiphol. Tijdens het taxiën na de landingsuitloop kwam de staart omhoog waarna het vliegtuig op zijn kop terecht kwam en ongeveer 20 meter doorschoof. De vlieger bleef ongedeerd en het vliegtuig raakte aanzienlijk beschadigd.

rugwind echter bestaat de kans dat de wind het omhooggeslagen hoogteroer en daarmee de staart van het vliegtuig omhoog tilt. Het is niet ondenkbaar dat bovenstaande is gebeurd met de PH-PUP, waarbij de draaiende propeller de baan raakte en het vliegtuig door het motorkoppel om zijn as draaide. Uit actuele weerrapporten van Schiphol en het KNMI rond het tijdstip van het voorval bleken windrichting en windsnelheid te fluctueren. Het is mogelijk dat daarbij tijdelijk een rugwindcomponent optrad. De gedemonstreerde dwarswindlimiet van de Pitts S-1S is 20 mph of 17 knopen. Verder is de Pitts S-1S ontworpen voor het maken van kunstvluchten (aerobatics) en kunnen er relatief grote hoogteroeruitslagen worden gegeven wat het vliegtuig extra gevoelig maakt in dit soort situaties. Taxiën met rugwind dient bij een staartwielvliegtuig zeer voorzichtig te gebeuren en afhankelijk van de windsterkte met het hoogteroer neutraal of zelfs naar beneden uitgeslagen. Een andere mogelijke oorzaak, jetblast, kon niet worden bevestigd noch worden uitgesloten.
