AGENZIA NAZIONALE PER LA SICUREZZA DEL VOLO

RELAZIONE D'INCHIESTA

**INCIDENTE OCCORSO ALL'AEROMOBILE
Agusta A109E "Power", marche I-SCTA
Località aeroporto di Vergiate (VA)
8 aprile 2004**

N. A/33/04

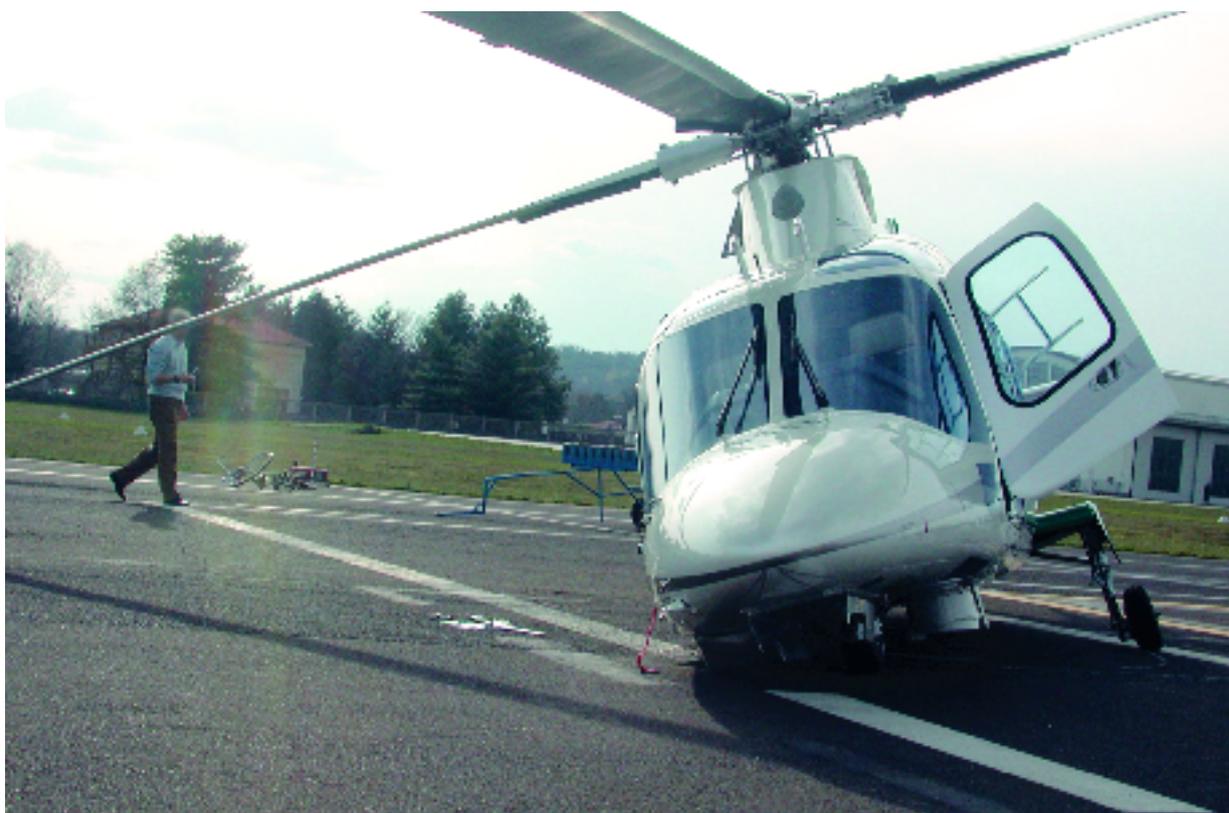
Foto n.1

Nonostante l'intervento correttivo dei piloti (incremento del passo collettivo), l'elicottero continuava a sprofondare ed impattava il suolo (si veda foto n. 1).

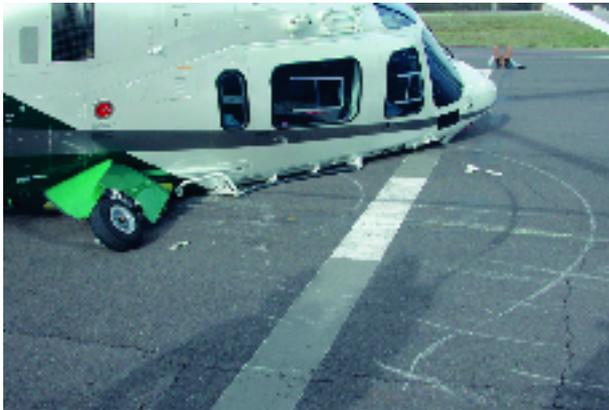
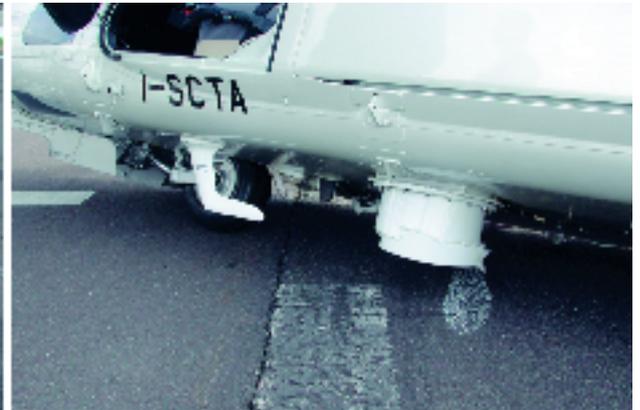
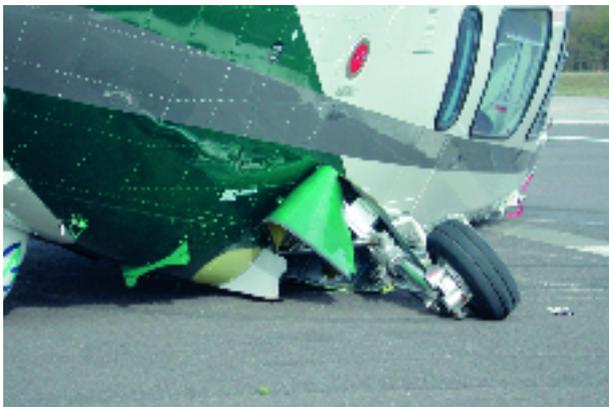
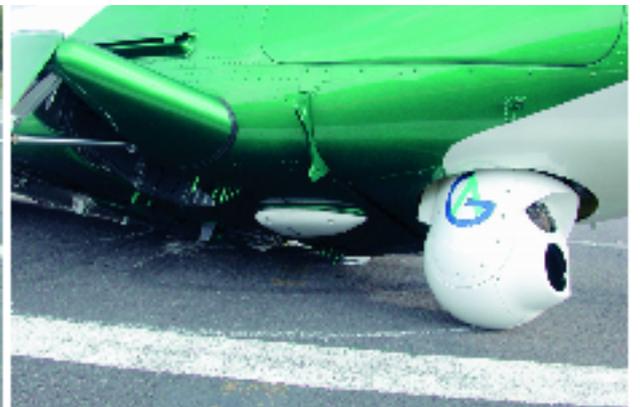
I danni maggiori riguardano prevalentemente il carrello anteriore, il carrello destro, la struttura laterale destra, l'apparecchiatura per le riprese televisive e le antenne (si vedano le foto n. 2, n. 3, n. 4 e n. 5 riportate di seguito).

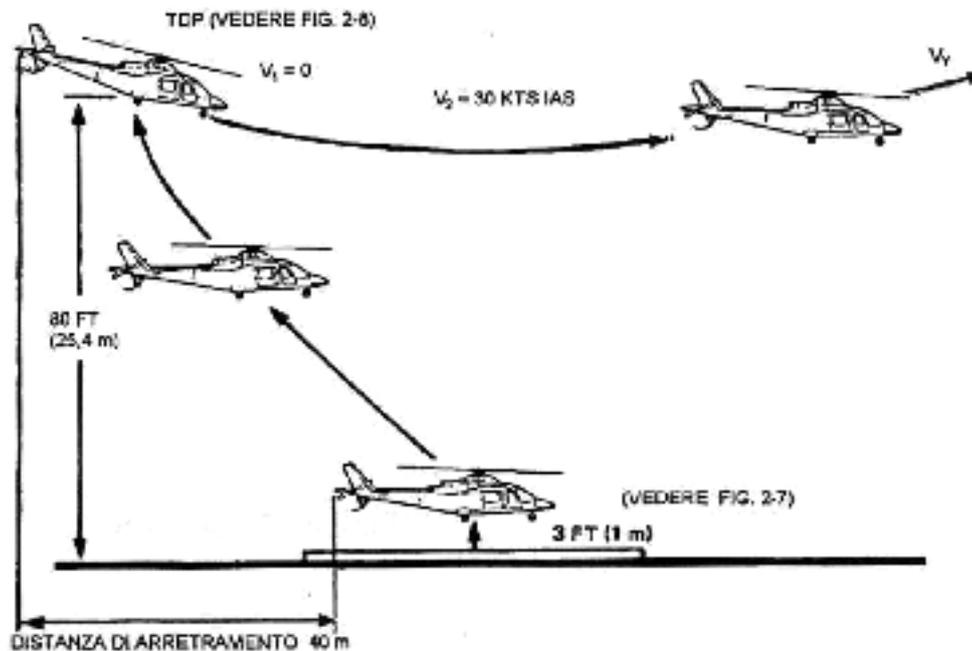
Figura 2-6. Traiettoria di decollo da piazzola.

MV A109E, Allegato 12, pag. 34/89, rev. 35: "Collettivo e ciclico: applicare quanto necessario per salire verticalmente ad un rateo di 500 +/-100 piedi/min e contemporaneamente iniziare ad arretrare lentamente in modo da mantenere in vista l'angolo destro più lontano della piazzola".

Dal confronto tra le procedure riportate risulta che solo l'elicottero A 109E prevede una velocità ascensionale di 500 +/-100 ft/min (8,33 ft/s +/-1,66 ft/s) durante la salita per portarsi al TDP: ciò potrebbe rendere più difficile la gestione dell'avaria ad un motore. Da colloqui intercorsi con alcuni piloti che operano con l'elicottero A 109E è emerso che gli stessi effettuano normalmente decolli in categoria A verticale con una velocità ascensionale massima di 300 ft/min.

Testo: si raccomanda di verificare con la casa costruttrice i parametri relativi alla procedura di decollo in categoria A, riportati nel manuale di volo dell'elicottero A109E.

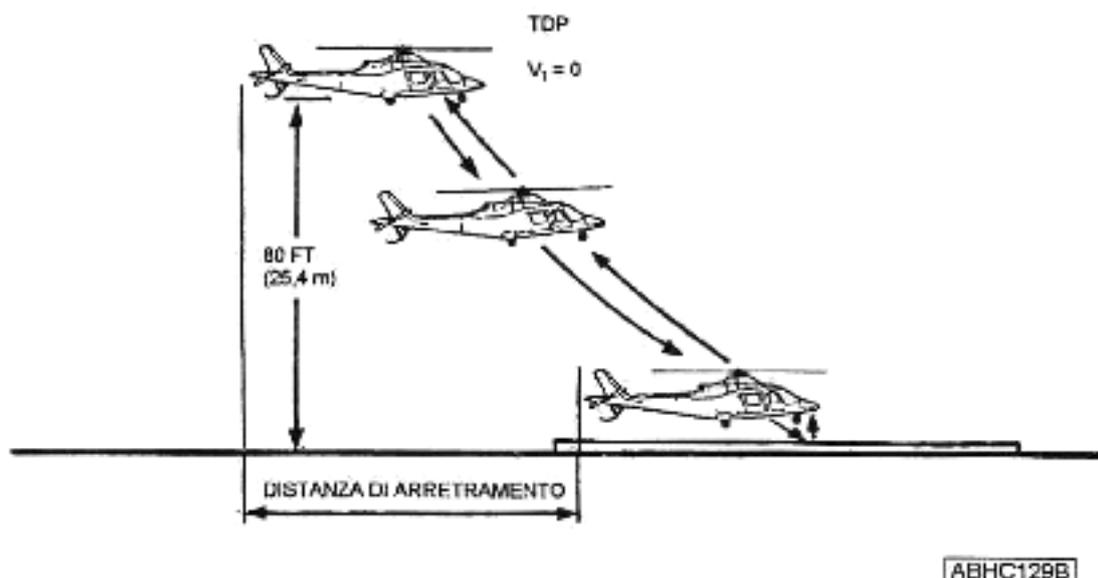
Figura 3-9. Traiettoria di decollo interrotto (piazzola).

MV A109E, Allegato 12, pag. 61/89, rev. 35: “Collettivo: come necessario per mantenere i giri rotore e la potenza OEI entro i limiti. Manovra di atterraggio OEI: se l’avaria avviene a/o al di sopra di 50 piedi AGL assumere una variazione di assetto di 20 gradi a picchiare per ottenere una velocità di avanzamento. Se l’avaria avviene al di sotto di 50 piedi AGL assumere un leggero assetto picchiato per riportare l’elicottero al suolo. In entrambi i casi effettuare la manovra mantenendo sempre in vista l’angolo destro più lontano della piazzola. Eseguire una richiamata (*flare*) e livellare l’elicottero per ridurre la velocità di avanzamento al minimo GS.”

Il pilota, nella gestione dell'avaria, seguiva il suggerimento del TRE ed assumeva una leggera variazione di assetto a picchiare e non una variazione di 20 gradi a picchiare come previsto dal manuale di volo.

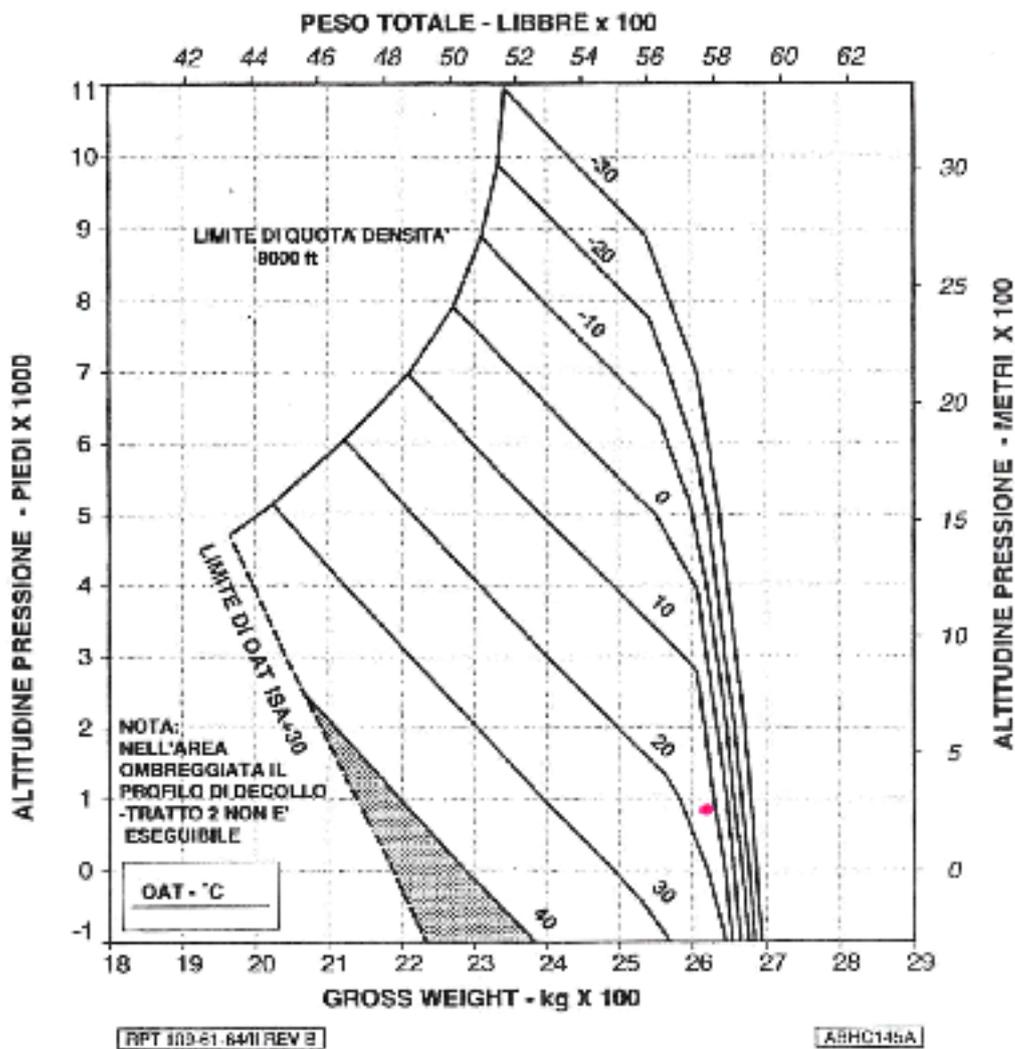
Figura 1-3. Limitazioni di peso - altitudine - temperatura per il decollo e l'atterraggio (WAT per addestramento su piazzola).

MV A109E, Allegato 23, figura 1-3, limitazione di peso – altitudine – temperatura per il decollo e l'atterraggio (addestramento su piazzola): peso calcolato dai piloti 2.616 kg, altitudine 863 piedi, temperatura esterna 5-10 gradi C.

- Il peso per l'effettuazione della manovra era prossimo al limite massimo ammesso.
- Mentre il pilota, dopo essersi reso conto del tipo di avaria e della quota, interveniva per gestire l'emergenza simulata in atto, l'elicottero continuava a guadagnare quota e probabilmente il rotore a perdere giri.

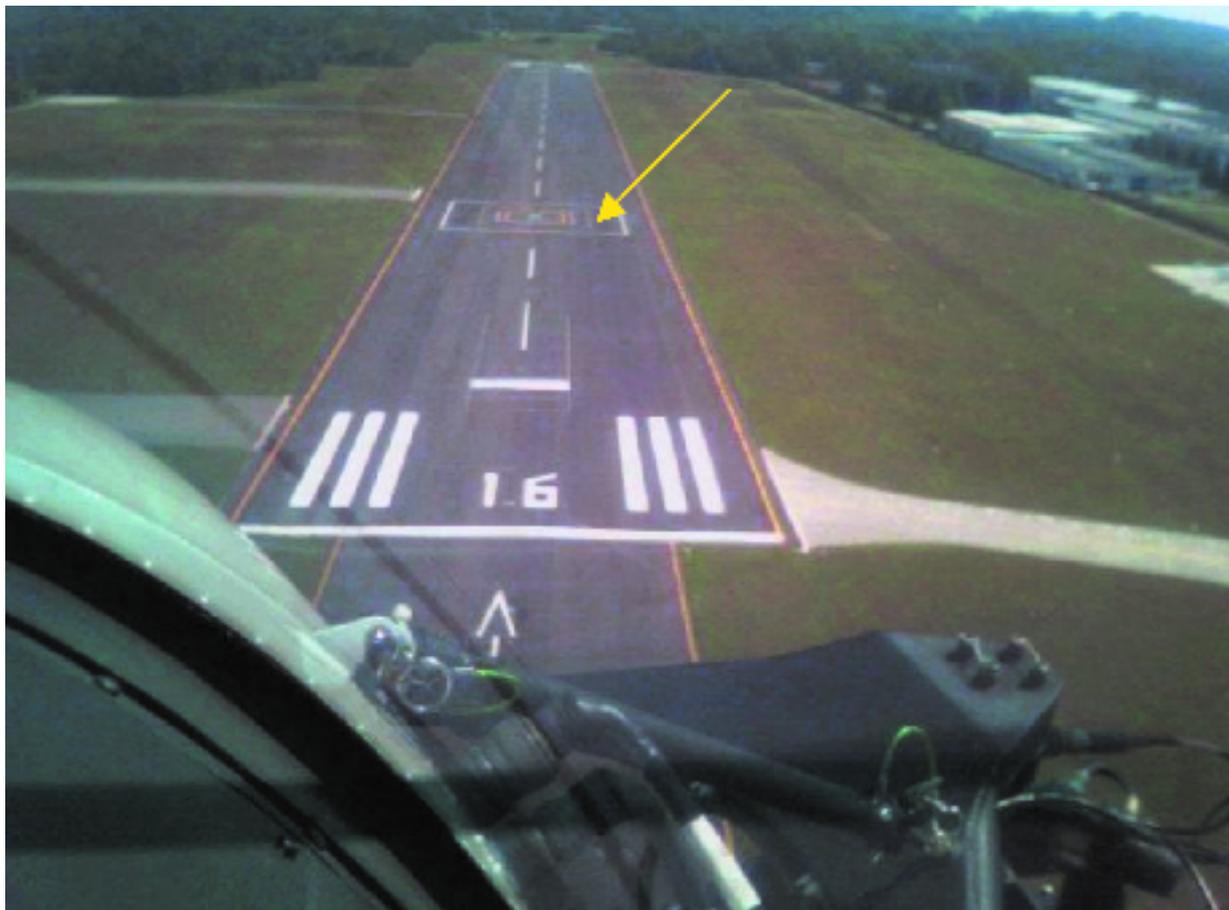
Foto n.6

Quindi, il pilota si predisponeva per l'effettuazione del decollo con direzione 34, anche se con qualche nodo di vento in coda, dalla piazzola disegnata sulla pista di Vergiate (vedasi foto n. 6). Il pilota si portava in effetto suolo ed iniziava la salita, retrocedendo leggermente, come da procedura riportata sul manuale di volo.

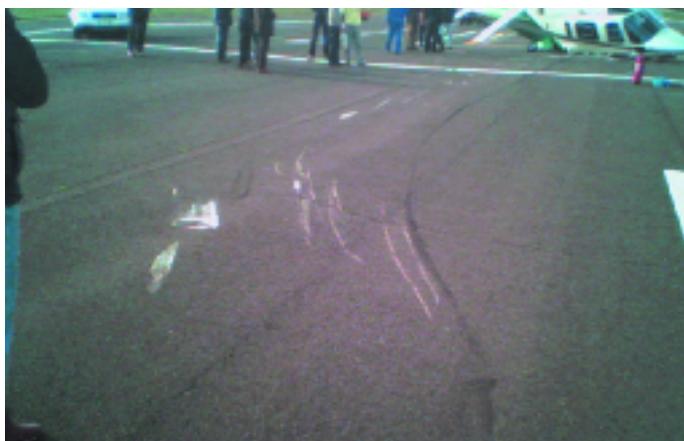
Foto n.7

Il pilota o ambedue i piloti intervenivano incrementando il passo collettivo. L'intervento correttivo non produceva l'effetto voluto, ma ne accentuava la velocità discensionale; l'elicottero, pertanto, continuando a sprofondare, impattava il suolo, fermandosi dopo una strisciata dovuta alla rotazione (vedasi foto n. 7).
